**DISEÑO DE OBRAS DE PROTECCIÓN EN CINCO PUNTOS CRÍTICOS DEL  
RÍO MEDELLÍN Y MONITOREO DEL ESTADO FÍSICO DEL TRAMO  
CANALIZADO Y NO CANALIZADO DEL RÍO**

**Contrato Interadministrativo No. 382 de 2025**

**INFORME TÉCNICO No. 8**

**ZONA SUR NO CANALIZADA Y SEGUIMIENTO A CONSTRUCCIÓN DE  
OBRAS**

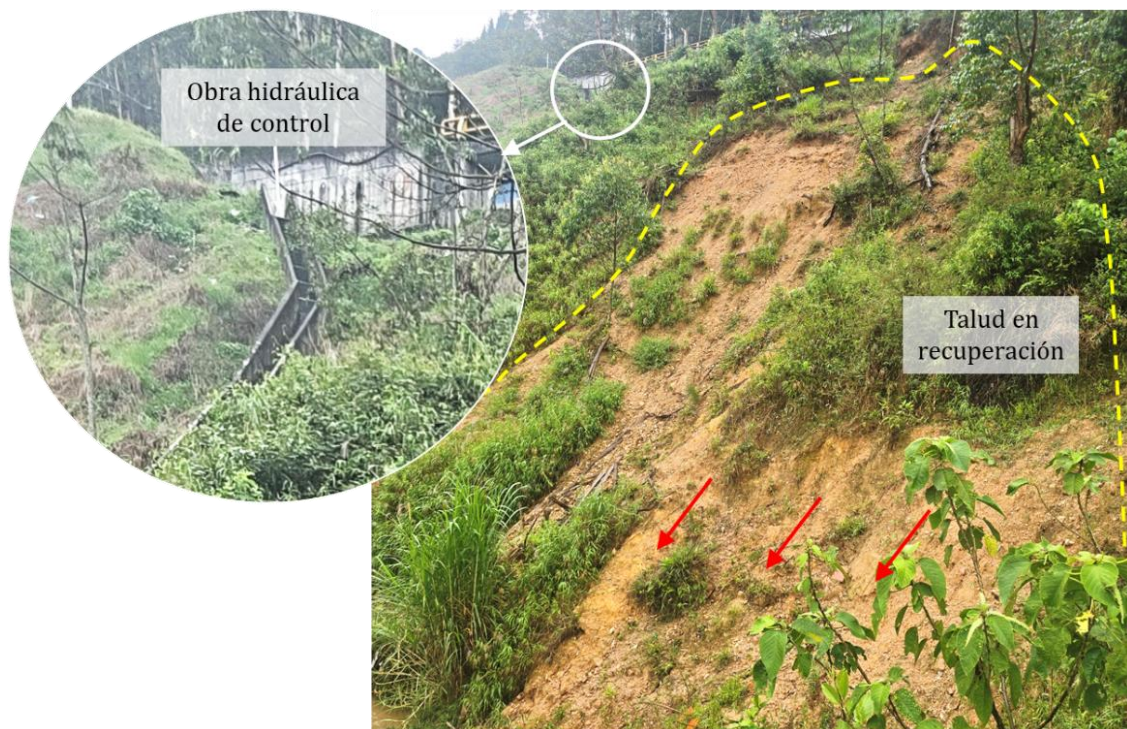
Por su parte, la margen derecha del río Medellín en este sector está conformada por un talud de alta pendiente, localizado de forma contigua a la Variante de Caldas, el cual presenta antecedentes de inestabilidad. De acuerdo con la información suministrada por la comunidad, este talud ha sido afectado en múltiples ocasiones por la descarga directa de aguas de escorrentía superficial provenientes de las cunetas de la vía, condición que favorecía la concentración del flujo, la erosión superficial, la infiltración en el terreno y la pérdida progresiva de cobertura vegetal, incrementando la susceptibilidad a movimientos en masa localizados.

Como respuesta a esta problemática, se construyó una obra de drenaje superficial consistente en un canal que capta y conduce las aguas de escorrentía directamente hacia el río Medellín, evitando su descarga dispersa sobre el talud. Esta intervención permite reducir la concentración de flujo no controlado, limitar la infiltración y disminuir la probabilidad de reactivación de procesos de inestabilidad. En la Figura 43 se muestran las zonas afectadas y la obra implementada en el sector.

Figura 43. Talud inestable en la margen derecha del río Medellín, sector La Inmaculada. (04/06/2026).

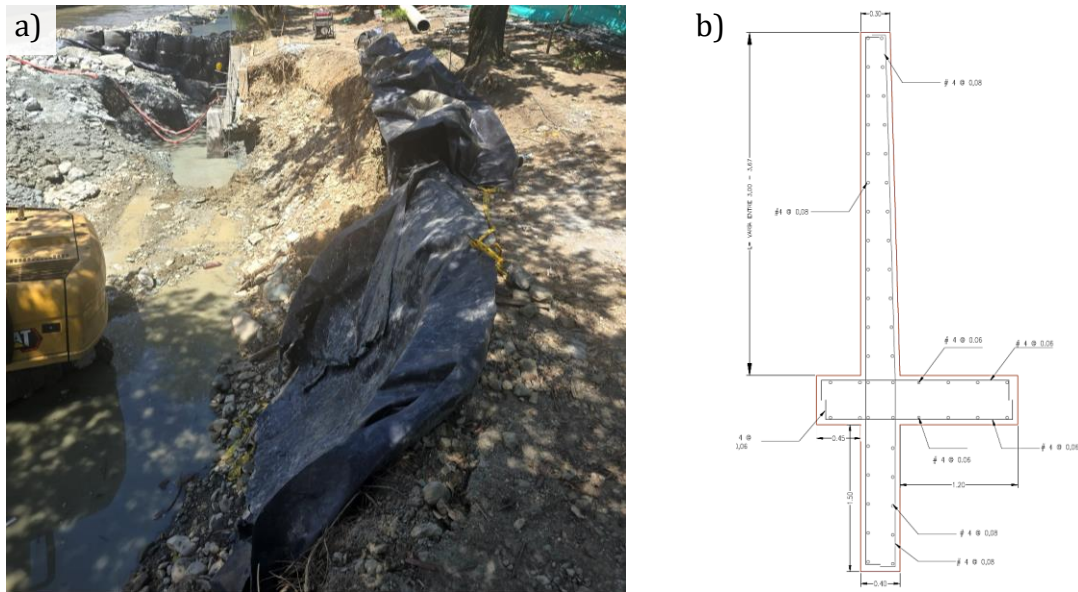
Figura 46. a) Tramo de muro fallado y desconfinamiento del terreno en la abscisa K0+550  
b) Tipología de muro recomendada

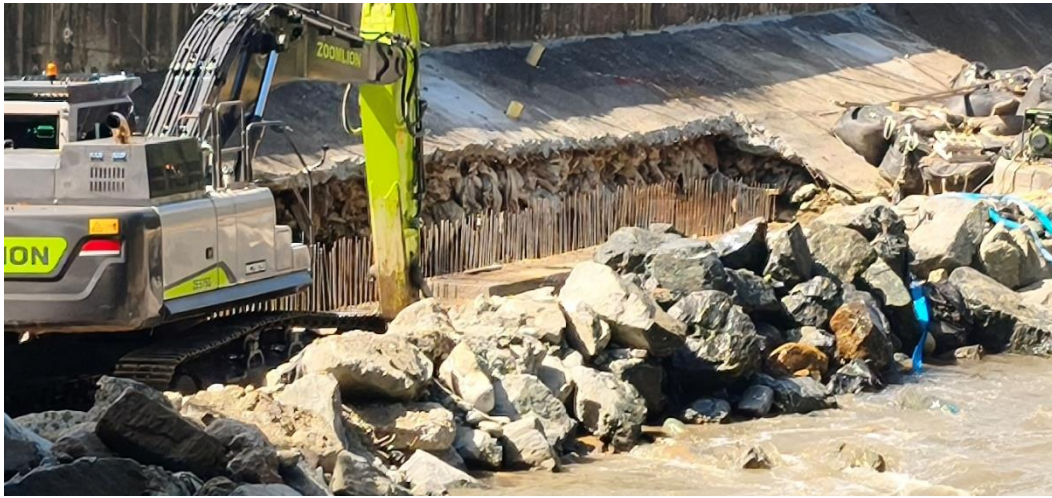
izquierda. Esta última se encuentra en condición de alta vulnerabilidad, debido a la concentración del flujo generado por la ataguía y al avanzado deterioro de los elementos remanentes de protección, principalmente las placas existentes.

Figura 51. Construcción de llave antisocavación y sacos localizados en el trasdós de la placa existente, margen derecha aguas arriba de Puente 4 Sur.
