No.20260025452831293 /MDN-COGFM-COARC-SECAR-JEMAF-JEMAT-DICIN-29.25

## INFORME VISITA TÉCNICA

Realizar visita técnica de inspección visual de la infraestructura de la Capitanía de Puerto de Buenaventura con el fin de evaluar preliminarmente las condiciones de la infraestructura posterior al evento sísmico de magnitud 7,4 ocurrido el 10 de agosto de 2026, identificando daños estructurales y no estructurales, identificar daños o afectaciones atribuibles al evento sísmico y emitir un concepto técnico preliminar sobre las condiciones de estabilidad y seguridad de las instalaciones inspeccionadas, así como sobre las intervenciones que se consideran necesarias para garantizar su adecuado funcionamiento y mitigar riesgos para los ocupantes.

Capitanía de Puerto de Buenaventura.

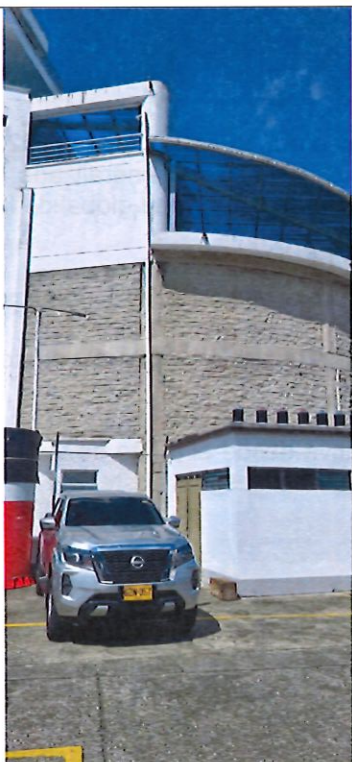
Ilustración 2 vista exterior muros en mampostería de ladrillo abujardado

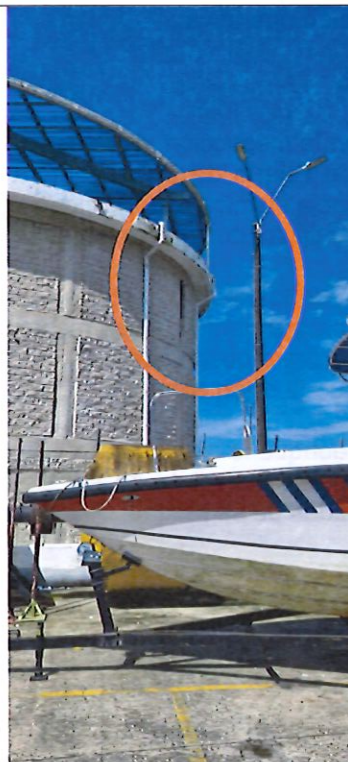
Ilustración 3 muro con evidencia de desprendimiento en la parte superior

Imágenes de referencia donde se observa el desprendimiento de los muros de cerramiento en mampostería de bloque abujardado debido a la pérdida o ausencia de los mecanismos de conexión entre la mampostería y los pórticos estructurales de concreto reforzado. La magnitud de las separaciones observadas evidencia una falla en el sistema de anclaje de los cerramientos, afectando la estabilidad fuera de su plano y generando riesgo de caída de elementos hacia zonas de circulación y ocupación. Por lo anterior, se considera necesaria una intervención prioritaria orientada a restablecer las condiciones de estabilidad y seguridad de los muros afectados.

Muros de cerramiento: Consiste en la recuperación de la conexión entre los muros de mampostería y la estructura mediante:

- Instalación de conectores mecánicos.
- Colocación de anclajes químicos.
- Reconstrucción localizada de sectores desprendidos.
- Incorporación de sistemas de amarre y confinamiento.

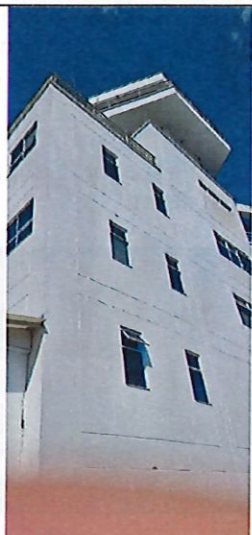
Ilustración 4 vistas exteriores de la edificación sin novedades

En las ilustraciones 4 y 5 se observan fisuras localizadas en los recubrimientos y acabados superficiales de los muros, las cuales no evidencian afectación de los elementos estructurales ni compromiso de la capacidad resistente de los elementos arquitectónicos inspeccionados. Estas fisuras presentan predominantemente una orientación vertical y se localizan en sectores próximos a vanos de puertas y ventanas, zonas que normalmente constituyen puntos de concentración de esfuerzos y discontinuidades geométricas dentro de los paños de mampostería. De acuerdo con las características observadas durante la inspección, dichas lesiones corresponden a afectaciones superficiales que no representan riesgo de colapso, desprendimiento significativo o pérdida de estabilidad del muro, por lo que su intervención puede realizarse mediante reparaciones localizadas sobre los acabados afectados.

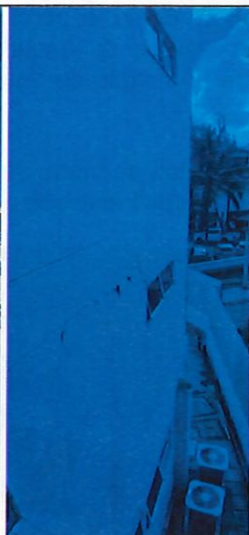
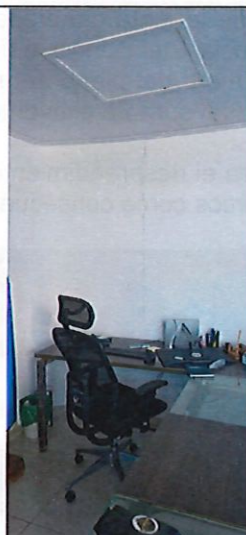
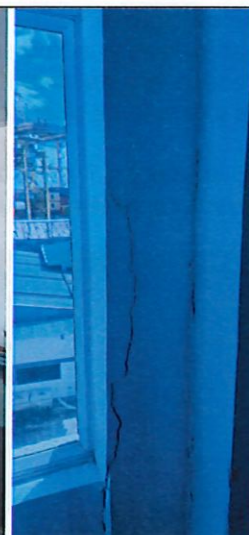
Ilustración 5 fisuras verticales en muros divisorios que no afectan la integridad estructural

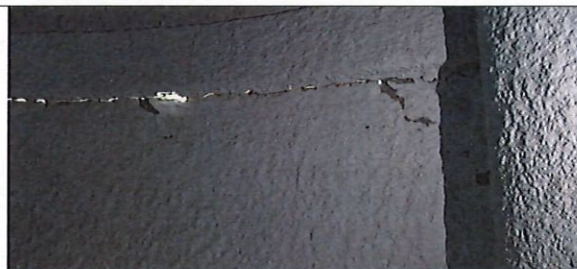
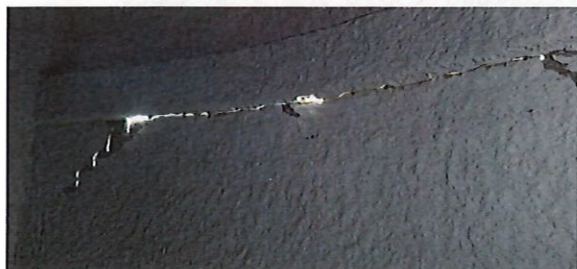
Evaluación de los muros de cerramiento: Las separaciones identificadas entre los muros de mampostería y los pórticos de concreto evidencian una deficiencia en la transferencia de esfuerzos y en los mecanismos de anclaje entre ambos sistemas constructivos.

Ilustración 6 vista interna de la separación entre muros de cerramiento y pórticos

La imagen 6 evidencia una separación significativa entre el muro de cerramiento y el pórtico estructural, permitiendo

incluso el paso de luz a través de la junta generada. Esta condición confirma la pérdida de conexión entre ambos elementos, atribuible a la ausencia, deficiencia o falla de los mecanismos de anclaje existentes. La separación observada reduce la estabilidad fuera del plano del muro y constituye un indicio de desplazamiento relativo entre la mampostería y la estructura principal durante el evento sísmico.

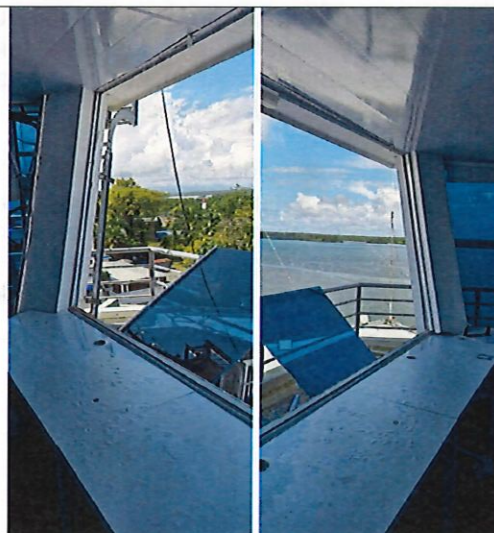
Ilustración 7 caída de vidrios

Por su parte, la imagen 7 muestra el desprendimiento y caída de elementos de vidrio de gran espesor, los cuales se separaron de sus respectivos marcos como consecuencia de los movimientos inducidos por el sismo.

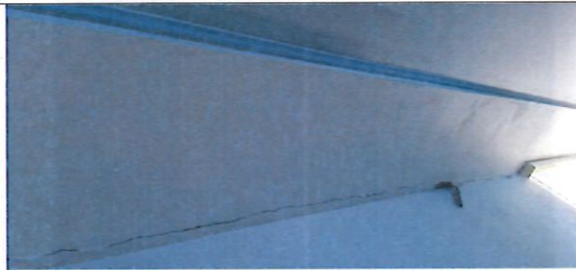
Ilustración 8 fisuras en elementos arquitectónicos

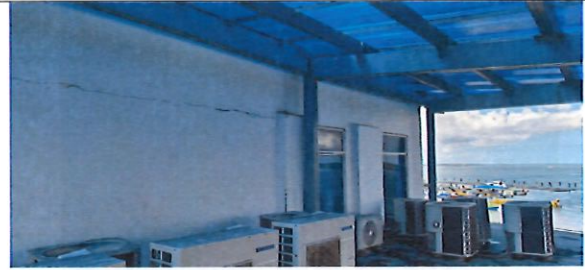
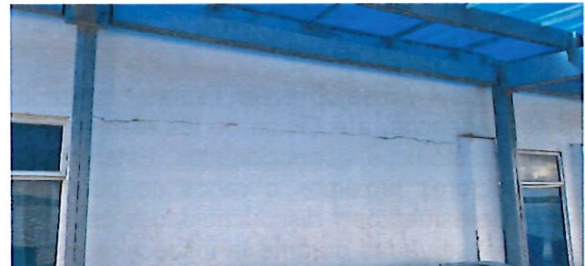
Ilustración 9 fisura horizontal en recubrimiento en puntos débiles pro presencias vanos

Se observan fisuras de desarrollo predominantemente horizontal en un muro de mampostería, localizadas entre dos vanos consecutivos. De acuerdo con las características evidenciadas durante la inspección, la afectación se manifiesta únicamente sobre el recubrimiento superficial (pañete), sin evidencia de fractura, desplazamiento o pérdida de continuidad en la mampostería subyacente.

La ubicación de la fisura coincide con una zona de concentración de esfuerzos asociada a la presencia de vanos, condición que genera discontinuidades geométricas en el paño de muro y favorece la aparición de este tipo de lesiones superficiales. Por su morfología, extensión y ausencia de signos de desplazamiento entre elementos, la afectación observada corresponde a una fisura no estructural que no compromete la estabilidad ni la capacidad resistente del muro, requiriendo únicamente labores de reparación localizada de los acabados afectados.

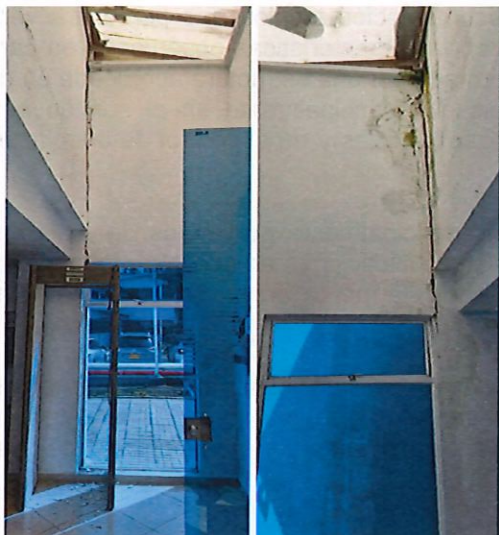
Ilustración 10 separación del pórtico de ingreso con el resto de la estructura

Durante la inspección del pórtico ubicado en el acceso principal de la edificación se evidenciaron fisuras y grietas de desarrollo predominantemente longitudinal y diagonal sobre los elementos de concreto y sus recubrimientos. Las lesiones se encuentran concentradas principalmente en las vigas que conforman el marco superior del pórtico y en las zonas de encuentro entre elementos verticales y horizontales.

Adicionalmente, se observan desprendimientos localizados del recubrimiento y del sistema de acabado superficial, así como fisuras continuas que recorren una porción importante de los elementos inspeccionados. Algunas de estas lesiones presentan apertura visible y continuidad a través de diferentes superficies del pórtico, evidenciando movimientos diferenciales entre sus componentes.

En las imágenes también se identifica la presencia de humedad y deterioro superficial asociado a la exposición ambiental del elemento, condición que dificulta establecer visualmente la totalidad de la evolución de algunas lesiones. Sin embargo, el patrón de fisuración observado permite concluir que la afectación trasciende el simple deterioro de acabados y se encuentra asociada al comportamiento propio del elemento estructural que conforma el pórtico.

Las lesiones observadas se concentran principalmente en las zonas de mayor sollicitación estructural del elemento, especialmente en las uniones viga-columna y en la cara inferior de las vigas superiores, donde se identifican fisuras longitudinales de longitud considerable.

Pórtico de acceso: La alternativa de reforzamiento requiere previamente una evaluación detallada que permita determinar el nivel real de afectación del elemento. Dependiendo de los resultados obtenidos podría contemplarse:

- Reparación de fisuras.
- Reposición de concreto deteriorado.
- Inyección de grietas estructurales.
- Incorporación de elementos de refuerzo.

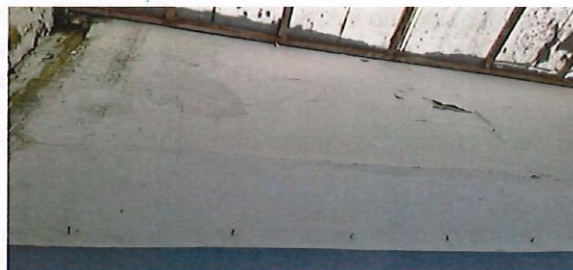
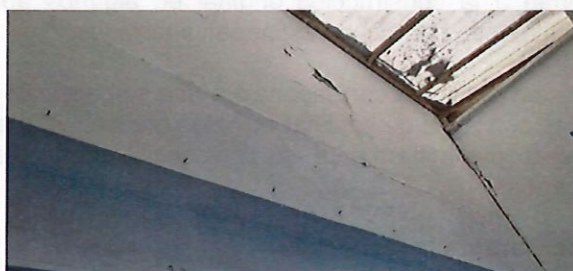
Ilustración 11 separación del pórtico de ingreso con el resto de la estructura

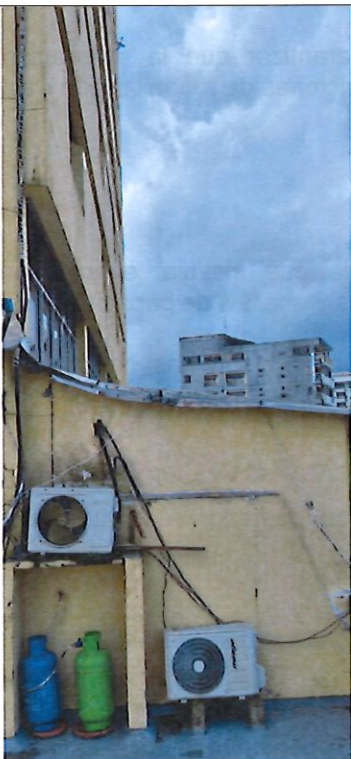
Ilustración 110 vista exterior ampliación

Las imágenes 12, 13, 14 y 15 muestran en detalle las afectaciones identificadas en la ampliación existente del apartamento ubicado en el quinto piso. Durante la inspección se evidenciaron daños en los recubrimientos y acabados superficiales, acompañados de desprendimientos localizados que dejan expuestos elementos internos de concreto y acero de refuerzo. Asimismo, se observan afectaciones en los nudos y zonas de apoyo de los elementos estructurales de la ampliación, caracterizadas por pérdida de material, deterioro del concreto y fisuración en los encuentros entre elementos verticales y horizontales.

Para la ampliación existente en el apartamento del quinto piso, se recomienda la demolición y reconstrucción del elemento, considerando el estado de deterioro observado en sus apoyos, la exposición de elementos internos y la afectación visible de los componentes que participan en la transmisión de cargas.

Considerando el estado de los apoyos, el deterioro de los elementos inspeccionados y las afectaciones observadas en los muros asociados, se considera técnicamente recomendable la demolición controlada de la ampliación existente y su posterior reconstrucción bajo criterios estructurales adecuados, garantizando condiciones apropiadas de estabilidad, seguridad y cumplimiento normativo.

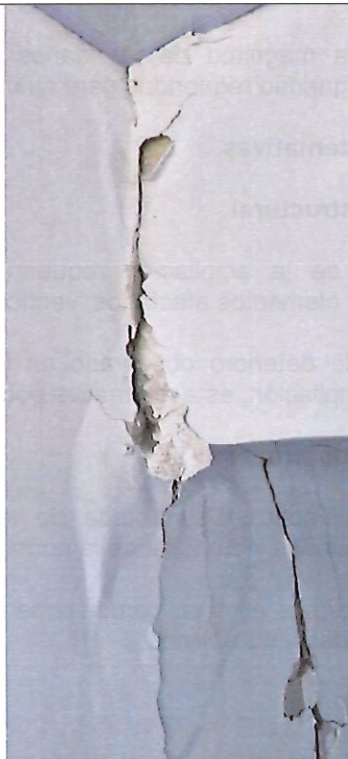
Durante la inspección se evidenció deterioro importante en los apoyos de los elementos estructurales de dicha ampliación, observándose desprendimiento de recubrimientos, fisuración y pérdida localizada de material en los puntos de apoyo.

Ilustración 111 vista interior ampliación, detalle de apoyos deteriorados

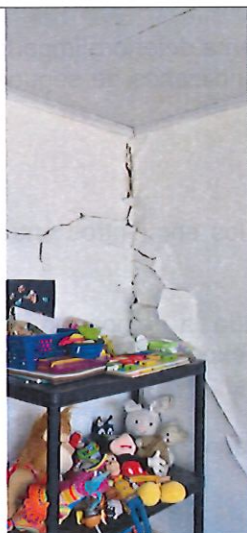
Ilustración 112 vista interior ampliación, detalle de apoyos deteriorados

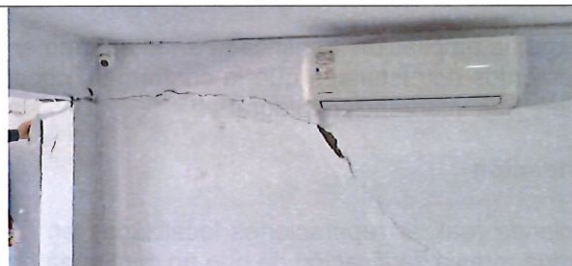
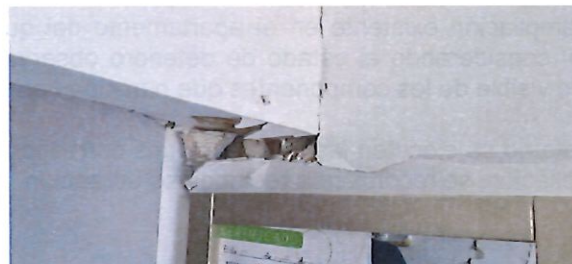
Ilustración 113 vista interior ampliación, detalle de apoyos deteriorados

Adicionalmente, se identifican fisuras diagonales en los muros asociados a la ampliación, patrón de agrietamiento que puede estar relacionado con movimientos diferenciales y concentraciones de esfuerzos en los elementos que conforman el sistema resistente de dicha intervención. Las condiciones observadas indican un nivel de deterioro superior al evidenciado en el resto del apartamento, concentrándose principalmente en los elementos de soporte de la ampliación y generando incertidumbre respecto a su capacidad estructural y condiciones de seguridad.

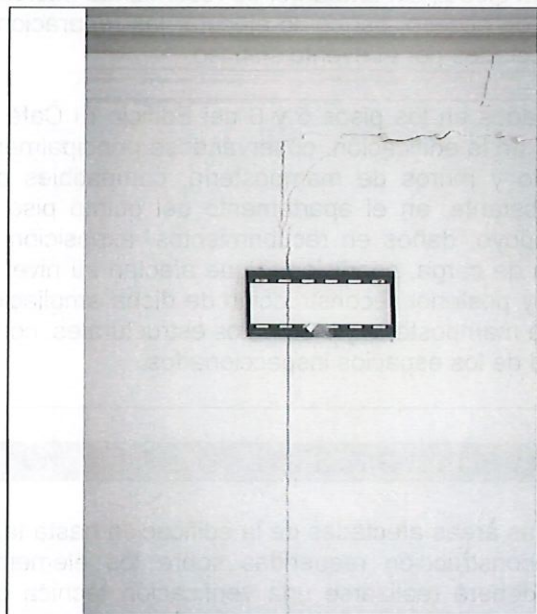
Las fisuras identificadas en las juntas entre muros pantalla y mampostería corresponden a lesiones típicas de interfase entre elementos con diferente comportamiento estructural. Por sus características, localización y patrón de agrietamiento, se consideran compatibles con movimientos diferenciales ocurridos durante el evento sísmico y no constituyen evidencia de daño significativo en el sistema estructural principal de la edificación.

Ilustración 14 vista interior detalle fisuras unión entre muros de mampostería y muros pantalla

Las imágenes muestran fisuras de desarrollo predominantemente vertical localizadas en la unión entre los muros pantalla de concreto reforzado y los muros de mampostería. Las lesiones siguen la línea de contacto entre ambos elementos, evidenciando movimientos diferenciales asociados al comportamiento propio de materiales con diferentes rigideces y características de deformación. Las afectaciones identificadas se consideran de carácter no estructural y corresponden principalmente a la pérdida de adherencia de los acabados y a la apertura de la junta entre los elementos inspeccionados. Se recomienda realizar reparaciones localizadas de los acabados afectados y efectuar seguimiento a las fisuras para verificar que no presenten incrementos en su longitud o apertura con el tiempo.

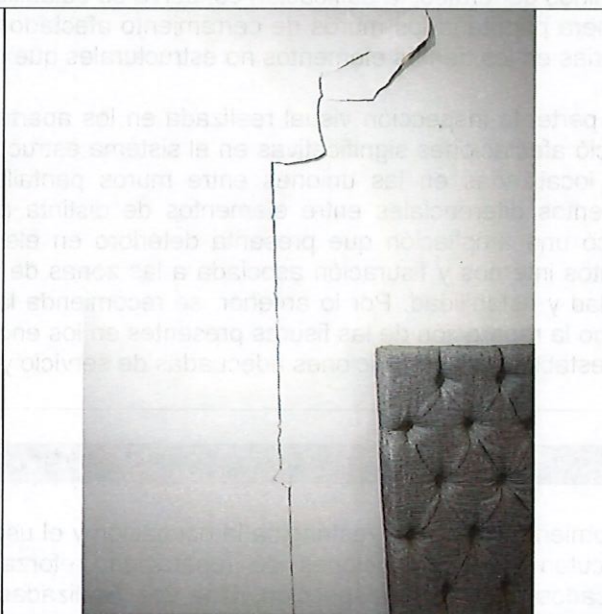
Ilustración 15 vista interior detalle fisuras unión entre muros de mampostería y muros pantalla
