**ADECUACION Y MANTENIMIENTO DE LA INFRAESTRUCTURA DEPORTIVA  
DEL ESTADIO SANTIAGO DE LAS ATALAYAS DEL MUNICIPIO DE YOPAL -  
DEPARTAMENTO DE CASANARE.**

AGOSTO DE 2026

| <b>INDERCAS</b><br>INSTITUTO DE DEPORTES Y<br>RECREACIÓN DE CASANARE<br>Nit 844.003.345-1 | <b>INFORME DIAGNOSTICO</b><br><b>ADECUACION Y MANTENIMIENTO DE LA INFRAESTRUCTURA DEPORTIVA<br/> DEL ESTADIO SANTIAGO DE LAS ATALAYAS DEL MUNICIPIO DE YOPAL -<br/> DEPARTAMENTO DE CASANARE.</b> |

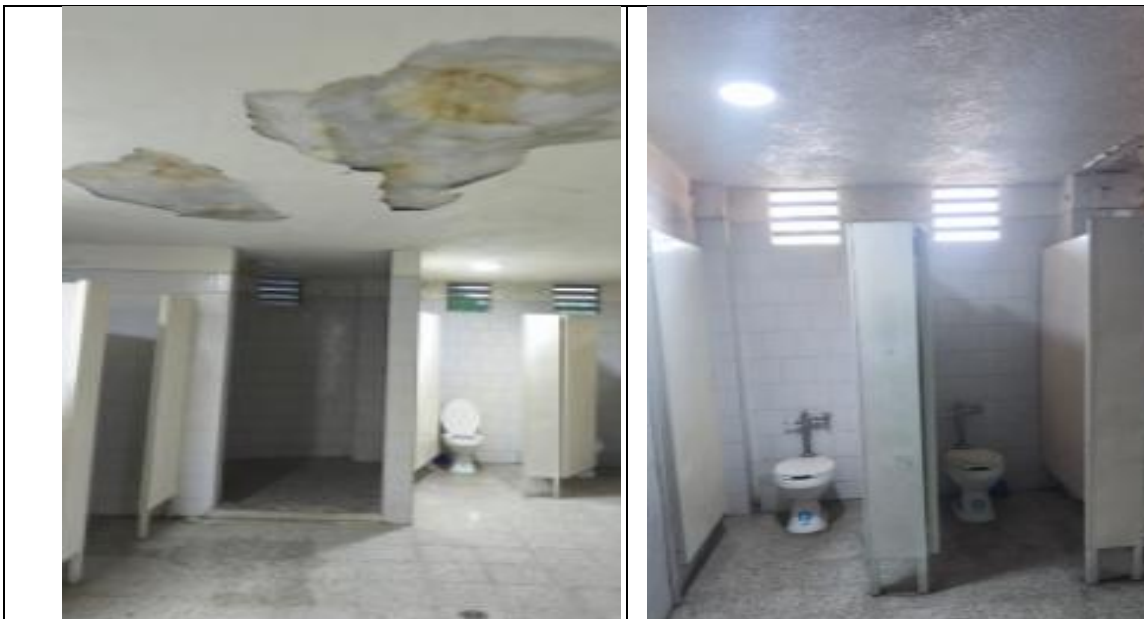
**Fotografía 1-2:** Se observa desprendimiento de material en el cielo raso, con presencia de manchas de humedad, lo cual indica filtraciones activas provenientes del sistema de cubierta o de redes de aguas lluvias. Esta condición representa riesgo de desprendimientos adicionales y afecta la salubridad del espacio. Las divisiones sanitarias presentan desgaste en su superficie, pérdida de acabado y deterioro general por uso continuo. Los muros enchapados mantienen funcionalidad, sin embargo, evidencian suciedad acumulada y posibles afectaciones por humedad en algunas zonas. Las unidades sanitarias (inodoros y lavamanos) se encuentran instaladas y funcionales; no obstante, presentan desgaste, posibles deficiencias en accesorios y condiciones que requieren mantenimiento o reposición para garantizar su adecuado funcionamiento.

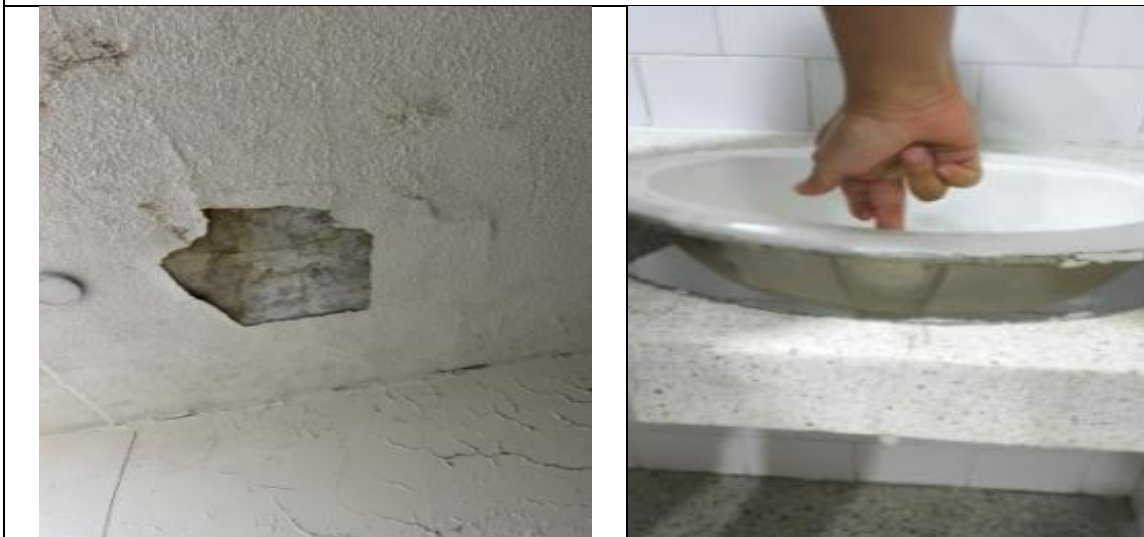
**Foto 3-4.** Se observa desprendimiento del recubrimiento superficial (graniplast). Esta patología está asociada a la presencia de humedad, posiblemente originada por filtraciones. Adicionalmente, se

evidencian fisuras, pérdida de adherencia del material y deterioro progresivo del acabado, lo cual afecta tanto la estética como la durabilidad, generando riesgo de desprendimientos adicionales. El lavamanos presenta deficiencias en su instalación y sellado, evidenciando separación entre el elemento y el mesón de soporte, lo que puede generar filtraciones de agua hacia la estructura inferior. Se identifican condiciones de inestabilidad y posible pérdida de fijación, lo cual compromete su funcionalidad y seguridad en el uso.

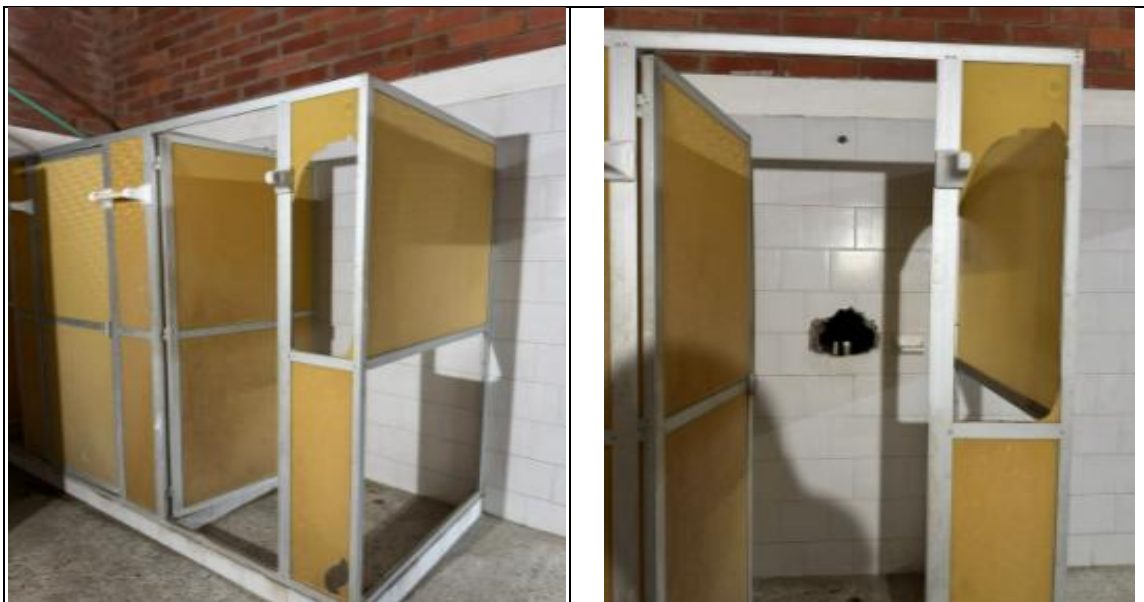
**Foto 5-6.** Las divisiones de las duchas, conformadas por paneles y perfilería metálica, presentan deterioro en sus superficies, pérdida de acabado y desgaste general por uso. Se observa afectación en los materiales de los paneles, con presencia de manchas, decoloración y posibles daños por humedad.

En el área de duchas se contempla la instalación de duchas individuales, divisiones en acero inoxidable y divisiones en acrílico y aluminio, así como espejos, mantenimiento y pulido del piso de granito y adecuación de la red de suministro en PVC.

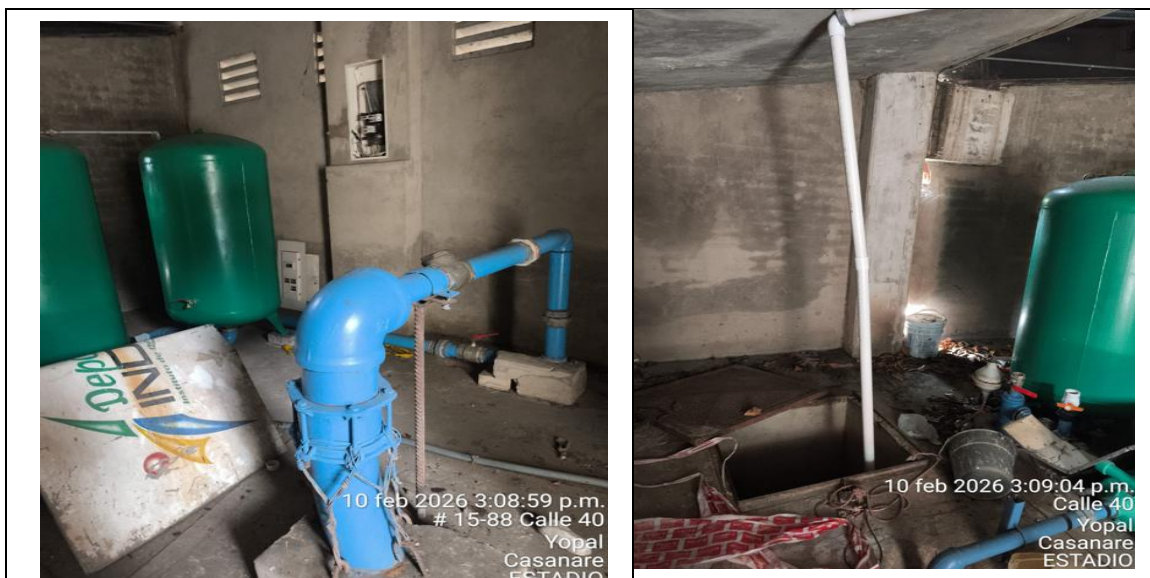
**Foto 7-8** Se evidencia deterioro en el sistema hidráulico del cuarto de máquinas de bombeo, con presencia de fugas y escapes de agua en tuberías, conexiones y accesorios, lo cual genera humedad y acumulación de agua en el área.

En el cuarto de máquinas de bombeo se evidencian condiciones de operación que requieren intervención, particularmente escapes y fugas de agua asociados al sistema hidráulico, generando presencia de humedad y acumulación de agua en el área. Se requiere realizar mantenimiento al equipo de presión, bomba, tanque hidroacumulador y pozo profundo, además de la revisión y adecuación del tablero de control y sus componentes eléctricos. El presupuesto contempla, entre otras actividades, cambio de válvula de pie, presostato, mantenimiento de electrobomba, cambio de rodamientos y sello mecánico, revisión de conexiones, mantenimiento del pozo, adecuación del tablero, instalación de elementos de control y construcción de la red de baja tensión para el sistema de bombeo.

Las actividades contemplan el mantenimiento del equipo de presión con bomba de 10 HP y tanque hidroacumulador de 500 litros, incluyendo cambio de válvula de pie, presostato, rodamientos, sello mecánico, accesorios de conexión y revisión de la bornera y tablero de control.

También se contempla el mantenimiento del pozo profundo, incluyendo extracción del equipo de bombeo, aplicación de producto desincrustante, lavado con compresor, inspección, reinstalación y puesta en funcionamiento.

Como complemento, se realizará la adecuación del tablero de control, instalación de selector, luz piloto, contactor, relé, breaker y electrosonda, además de la construcción de la red de baja tensión para el sistema de bombeo, incluyendo cofres eléctricos, breakers, ductos, cajas de paso, cableado, excavación y sistema de puesta a tierra.

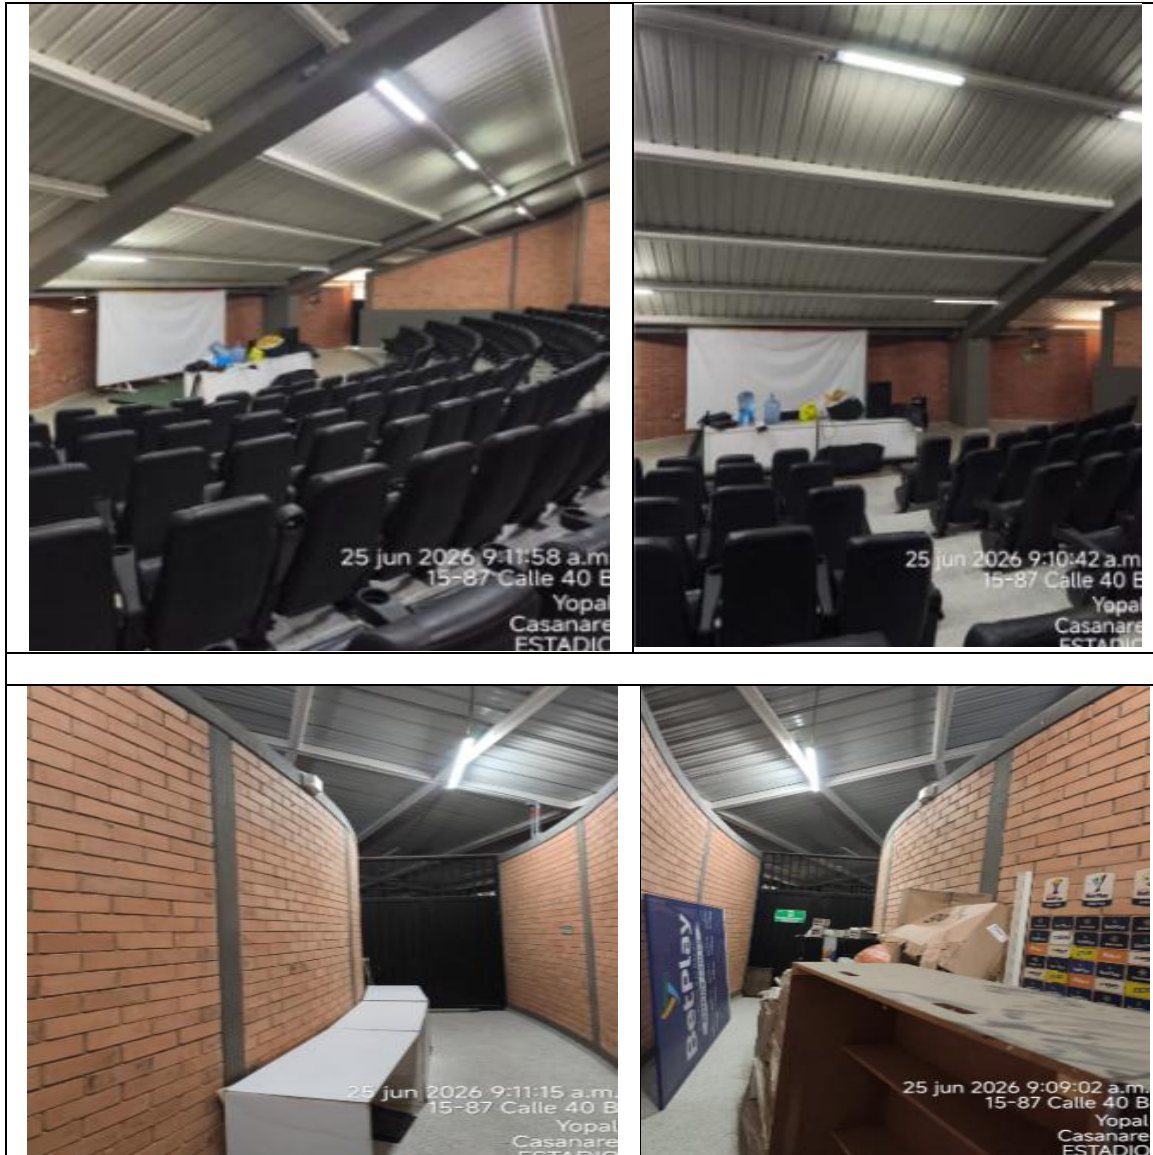
**Foto 9-10-11-12.** El espacio cuenta con cubierta metálica expuesta y elementos de iluminación instalados, sin un cielo raso que permita mejorar las condiciones térmicas, acústicas y estéticas del recinto.

En el auditorio se evidencian condiciones que requieren intervención para mejorar su funcionalidad y confort, se contemplar las áreas que requieren la instalación de cielos rasos en PVC, sistemas de aire acondicionado, mejoramiento de la iluminación, adecuación de puntos eléctricos, ventanas y elementos de cerramiento. De igual manera, se contempla la dotación de equipos de audio y video, incluyendo telón de proyección, proyector, micrófonos, consola de sonido, parlantes y accesorios, con el propósito de garantizar condiciones adecuadas para reuniones, capacitaciones y actividades institucionales.

Se requiere la instalación de cielo raso, adecuación del sistema de aire acondicionado y ventilación, revisión y mejoramiento de la iluminación eléctrica, así como las obras complementarias necesarias para garantizar condiciones adecuadas de confort, funcionalidad y presentación del auditorio.

Se contempla la adecuación integral del auditorio mediante la instalación de cielo raso en lámina de PVC de 10 mm, con el propósito de mejorar las condiciones térmicas, acústicas y estéticas del espacio. Asimismo, se proyecta la instalación de seis equipos de aire acondicionado tipo piso-techo de 60.000 BTU, con el fin de garantizar condiciones adecuadas de confort térmico.

De igual manera, se contempla el mejoramiento del sistema de iluminación mediante la instalación de luminarias tipo panel LED y luminarias de emergencia, además de la adecuación de ventanas y elementos de vidrio.

Como complemento, se realizará la adecuación del sistema eléctrico del auditorio, incluyendo replanteo en baja tensión, protecciones termomagnéticas, canalizaciones, salidas para iluminación y tomacorrientes, cajas de inspección, acometida eléctrica y sistema de puesta a tierra.

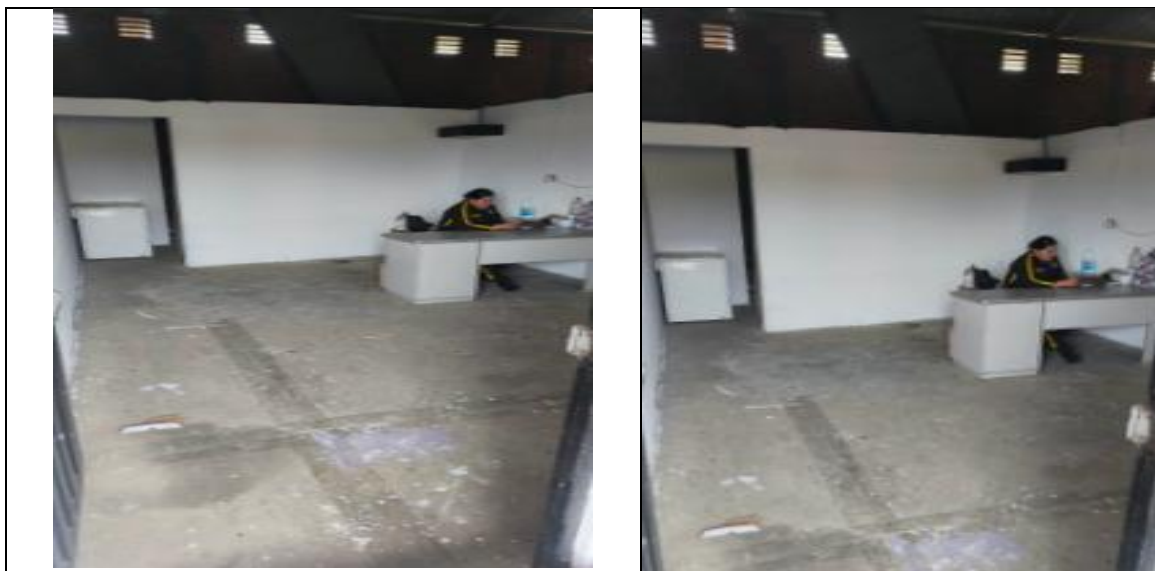
**Foto 13-14.** Cuarto del emisario se evidencia que las paredes cuentan con acabado en pintura, con necesidad de mantenimiento para mejorar las condiciones de conservación y presentación del área.

Se requiere realizar mantenimiento y adecuación de pisos, paredes y demás elementos interiores, incluyendo limpieza, resanes y aplicación de acabados, con el fin de recuperar las condiciones funcionales y estéticas del espacio.

Adicionalmente, se realizará la adecuación de la oficina del comisario, mediante mantenimiento de muros, resanes, estuco y pintura, instalación de luminarias LED herméticas, cielo raso en PVC y adecuación del área con grama sintética.

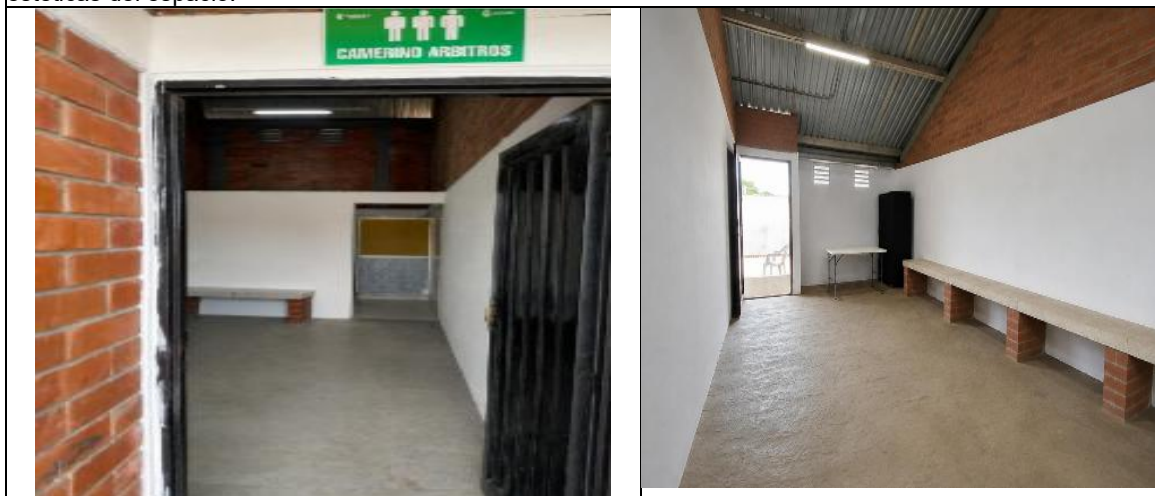
**Foto 15-16.** El espacio presenta condiciones funcionales básicas; sin embargo, requiere actividades de mantenimiento y adecuación de acabados, pisos, pintura, iluminación y elementos complementarios, con el fin de garantizar condiciones apropiadas de uso, comodidad, seguridad y conservación para los usuarios.

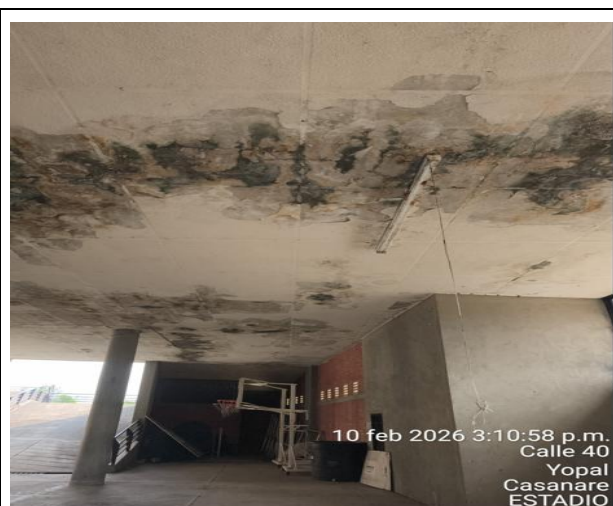
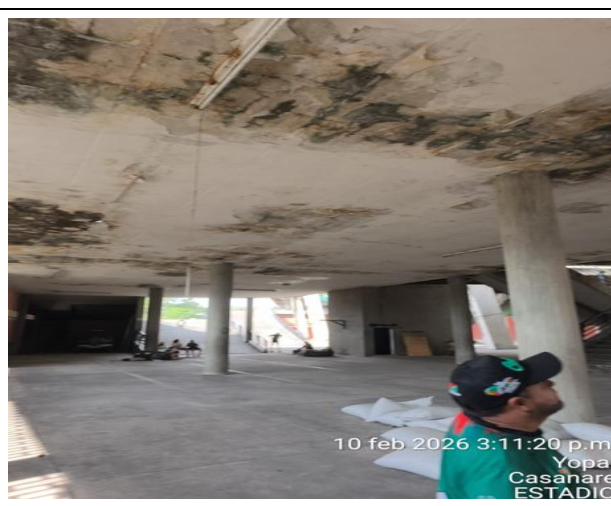
**Foto 17-18** se evidencia desprendimiento de graniplast así como humedad
