## ACTA DE VISITA TÉCNICA

### ADECUACIÓN Y MANTENIMIENTO DE LA INFRAESTRUCTURA DEPORTIVA DEL ESTADIO SANTIAGO DE LAS ATALAYAS – YOPAL, CASANARE

| <b>Acta No.</b> | 001 | <b>Fecha de visita</b> | 30 de julio de 2026 |

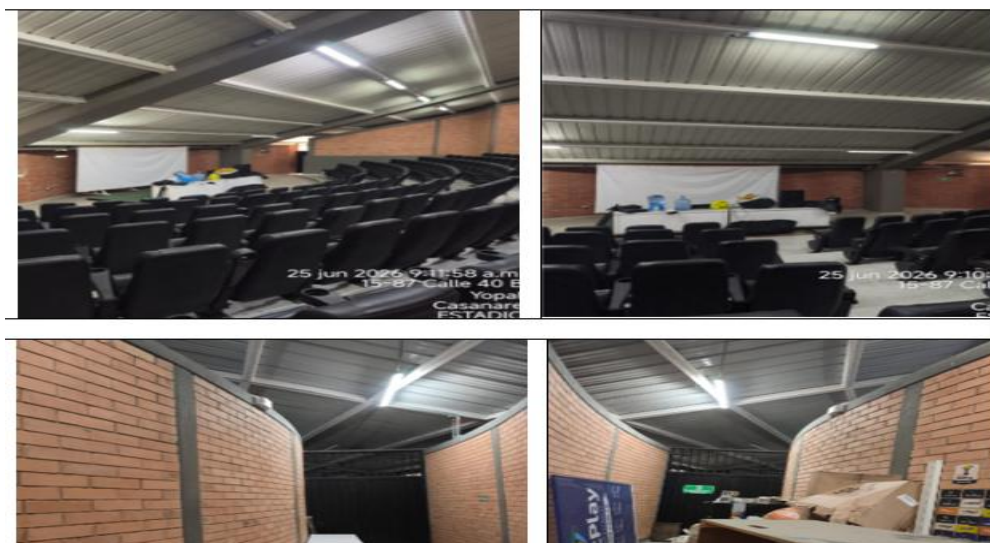
| ÁREA | CONDICIÓN IDENTIFICADA | INTERVENCIÓN PREVISTA | ALCANCE PRINCIPAL |
|---|---|---|---|
| Auditorio | Cubierta metálica expuesta y condiciones de confort y acondicionamiento insuficientes. | Adecuación integral del auditorio. | Cielo raso PVC; 6 equipos de aire acondicionado de 60.000 BTU; luminarias LED y de emergencia; ventana y vidrios; adecuación eléctrica, tomacorrientes, canalizaciones, acometida y puesta a tierra. |

**Fotografía 1. Auditorio – condición actual.**

Se observa el espacio del auditorio con cubierta metálica expuesta, iluminación existente y condiciones que requieren adecuación para mejorar el confort térmico, acústico y funcional. Se proyecta instalación de cielo raso en PVC, aire acondicionado, mejoramiento de iluminación, adecuación eléctrica y elementos de cerramiento.

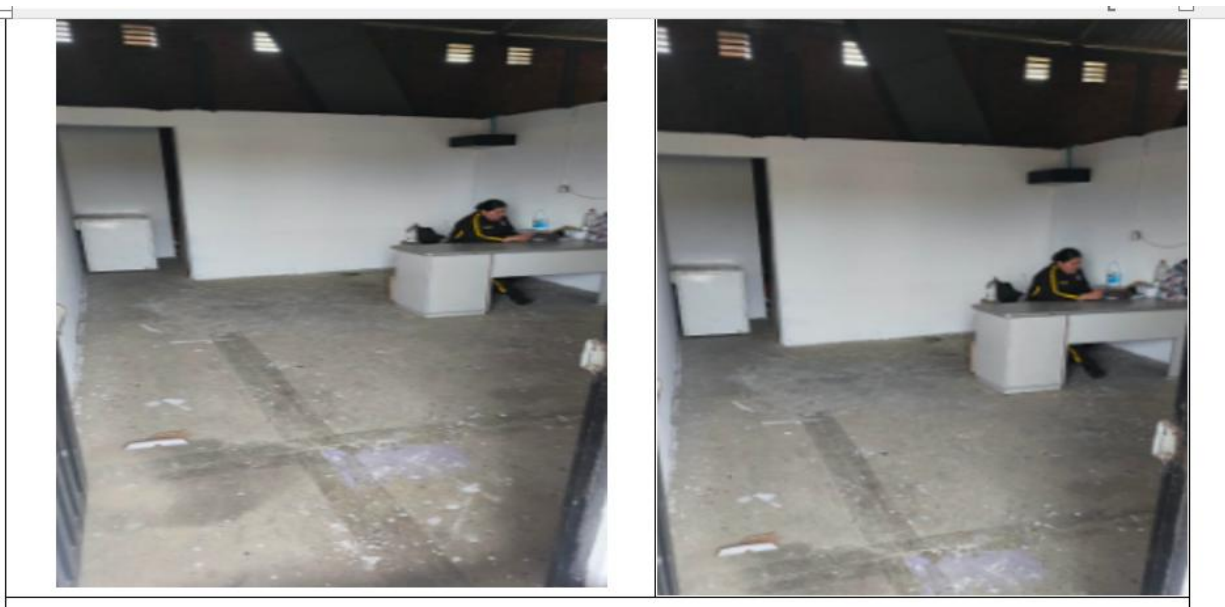
**Fotografía 2. Área interior complementaria.**

Se evidencia desgaste y deterioro superficial en el piso y acabados interiores. Se requiere mantenimiento de superficies, resanes y acabados de acuerdo con el alcance definido para las áreas complementarias.

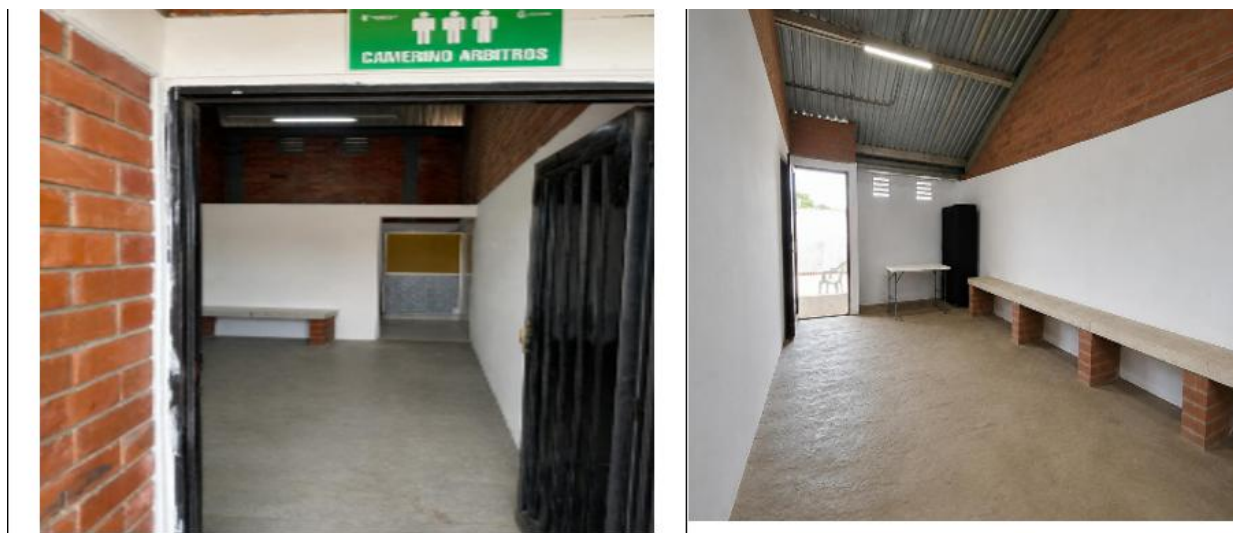
| ÁREA | CONDICIÓN IDENTIFICADA | INTERVENCIÓN PREVISTA | ALCANCE PRINCIPAL |
|---|---|---|---|
| Camerinos de árbitros | Necesidades de adecuación de acabados, confort y zonas de ducha. | Adecuación de camerinos y duchas. | Cielo raso PVC, grama sintética, pintura, duchas, divisiones sanitarias, divisiones |

**Fotografía 3. Camerino de árbitros.**

Se observa el camerino de árbitros, con piso, bancas y muros existentes. Se requiere adecuación mediante cielo raso, mantenimiento de acabados, pintura y mejoramiento de las zonas de duchas, divisiones, espejos y redes hidráulicas.

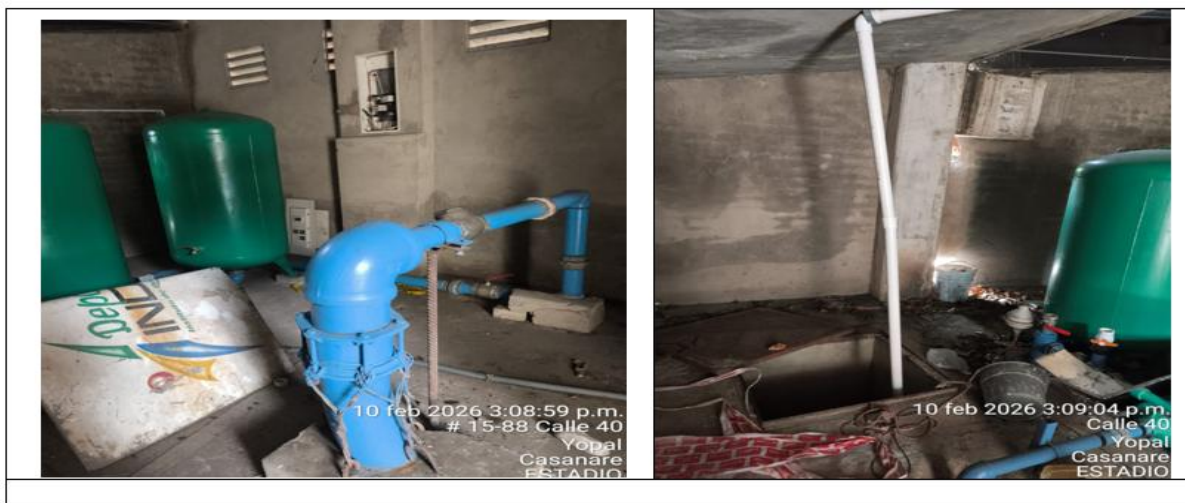
| ÁREA | CONDICIÓN IDENTIFICADA | INTERVENCIÓN PREVISTA | ALCANCE PRINCIPAL |
|---|---|---|---|
| Cuarto de máquinas de bombeo | Presencia de fugas y escapes de agua, humedad y necesidad de mantenimiento de equipos. | Mantenimiento y adecuación del sistema de bombeo. | Mantenimiento de bomba de 10 HP y tanque hidroacumulador; mantenimiento de pozo profundo; adecuación de tablero, elementos de control y construcción de red de baja tensión y puesta a tierra. |

**Fotografía 4. Cuarto de máquinas de bombeo.**

Se evidencia el sistema de bombeo y almacenamiento, con presencia de humedad, acumulación de agua y escapes en componentes y conexiones hidráulicas. Se requiere mantenimiento correctivo del sistema, revisión de bomba, tanque, pozo, tablero de control y red eléctrica asociada.
