REPÚBLICA DE COLOMBIA  
DEPARTAMENTO DE ARAUCA  
ALCALDÍA MUNICIPAL DE TAME  
SECRETARIA DE INFRAESTRUCTURA

# DIAGNOSTICO

### MEJORAMIENTO DE VÍAS Terciarias en el Municipio de Tame, Departamento de Arauca

MARZO 2025

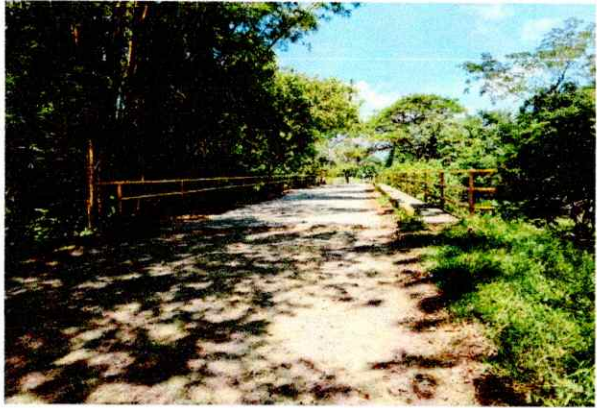
| ESTRUCTURA HIDRÁULICA EXISTENTE | ESTADO ACTUAL DE LA VÍA TRAMO 1 |

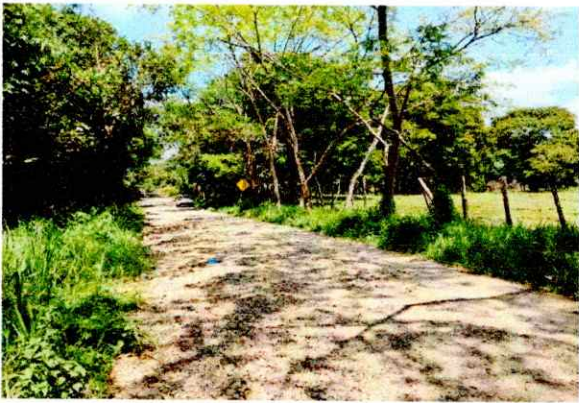
El Tramo Vial 1 presenta un deterioro funcional progresivo asociado principalmente al desgaste superficial, presencia de baches y afectaciones en los bordes por invasión vegetal. Estas patologías son indicativas de procesos de erosión generados por la acción del tránsito vehicular y la exposición a factores climáticos, agravados por la ausencia de un sistema de drenaje eficiente que favorezca la evacuación del agua. Esta condición ha facilitado la formación de depresiones, acelerando la pérdida de material y comprometiendo la capacidad estructural del terreno.

La vía actualmente se encuentra en nivel de rasante con una superficie de afirmado, lo que sugiere la existencia de una base estabilizada pero insuficiente frente a las demandas del tráfico y las condiciones ambientales. El deterioro identificado impacta negativamente la transitabilidad, genera incomodidad para los usuarios y representa un riesgo para la seguridad vial, especialmente en condiciones climáticas adversas.

Dado el estado actual del tramo y las limitaciones del afirmado como capa de rodadura, se recomienda la pavimentación del tramo vial junto con la proyección e implementación de obras de drenaje, con el fin de garantizar una solución integral y duradera. Estas obras deberán estar sustentadas en un diseño estructural adecuado que considere las condiciones del terreno, las características del tránsito y las demandas ambientales del corredor. Esta intervención permitirá mejorar significativamente la durabilidad, seguridad y funcionalidad de la vía, al tiempo que reducirá los costos de mantenimiento y mejorará la experiencia de los usuarios.

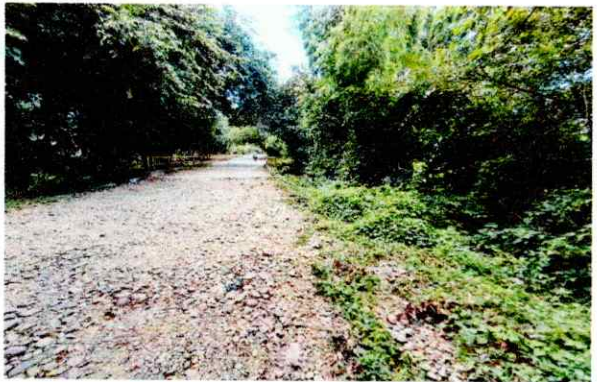
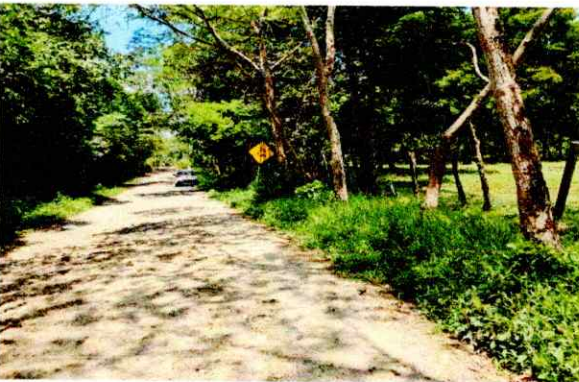
El Tramo Vial 2 evidencia un deterioro funcional progresivo caracterizado por el desgaste superficial, presencia de baches, pérdida de material granular y afectaciones laterales causadas por la invasión de vegetación. Estas patologías reflejan procesos de erosión derivados del tránsito vehicular y de la exposición constante a factores climáticos, agravados por la ausencia de un sistema de drenaje eficiente que permita la adecuada evacuación

de las aguas, las cuales se han agravado por el estancamiento de aguas en sectores sin pendiente ni drenaje eficiente.

La falta de un sistema de drenaje longitudinal o transversal adecuado ha facilitado la acumulación y tránsito de agua en la vía, como se observa en los sectores, lo que acelera el deterioro de la superficie de afirmado y disminuye la capacidad estructural del terreno. Esta situación compromete la transitabilidad, aumenta la incomodidad de los usuarios y representa un riesgo potencial en condiciones climáticas adversas.

Actualmente, la vía presenta un afirmado que se encuentra al nivel de la rasante, lo que indica la presencia de una base estabilizada, pero claramente insuficiente frente a las condiciones de carga vehicular y exposición ambiental del corredor rural. El material no presenta cohesión adecuada, y la saturación por aguas estancadas genera pérdida de soporte y deformaciones.

| ESTADO ACTUAL DE LA VÍA TRAMO | ESTADO ACTUAL DE LA VÍA TRAMO |

Dado el estado actual del tramo y las limitaciones del afirmado como capa de rodadura, se recomienda la pavimentación del tramo vial junto con la proyección e implementación de obras de drenaje, con el fin de garantizar una solución integral y duradera. Estas obras deberán estar sustentadas en un diseño estructural adecuado que considere las condiciones del terreno, las características del tránsito y las demandas ambientales del corredor. Esta intervención permitirá mejorar significativamente la durabilidad, seguridad y funcionalidad de la vía, al tiempo que reducirá los costos de mantenimiento y mejorará la experiencia de los usuarios.

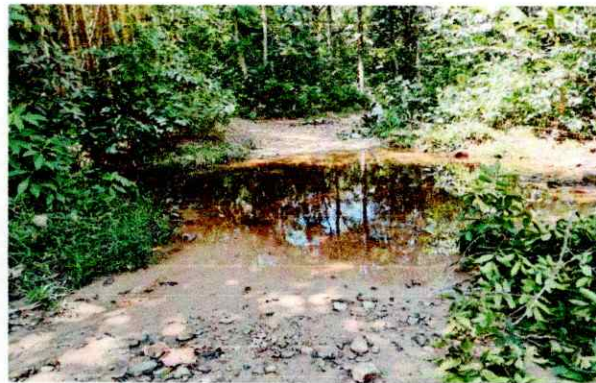
**PROYECCIÓN ESTRUCTURA HIDRÁULICA**
