# INFORME DE CHEQUEO TÉCNICO DE ESTRUCTURAS EXISTENTES

| | MEJORAMIENTO DE VÍAS Terciarias en el Municipio de Tame, Departamento de Arauca | |
| | ESTUDIO: | CHEQUEO TÉCNICO DE ESTRUCTURAS EXISTENTES |
| | FECHA: | Abril 2026 |

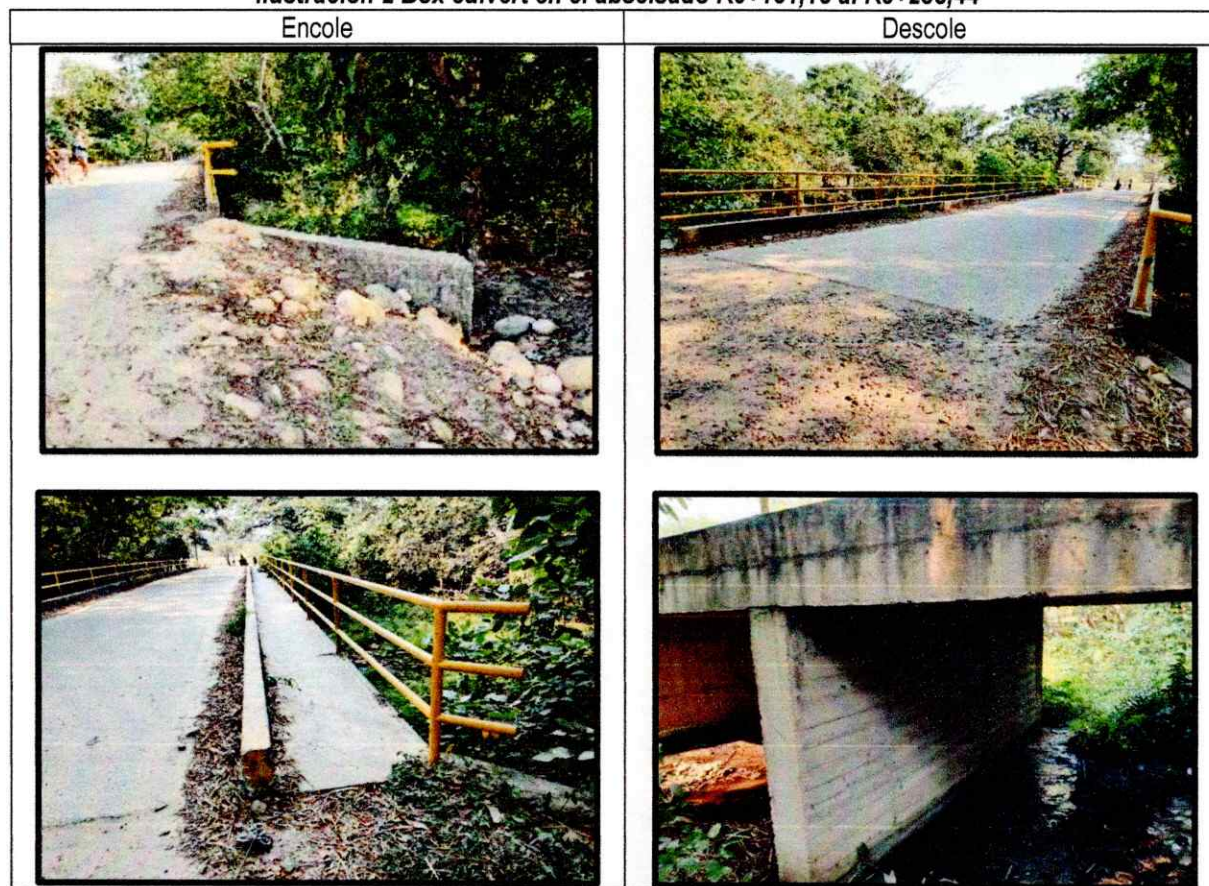
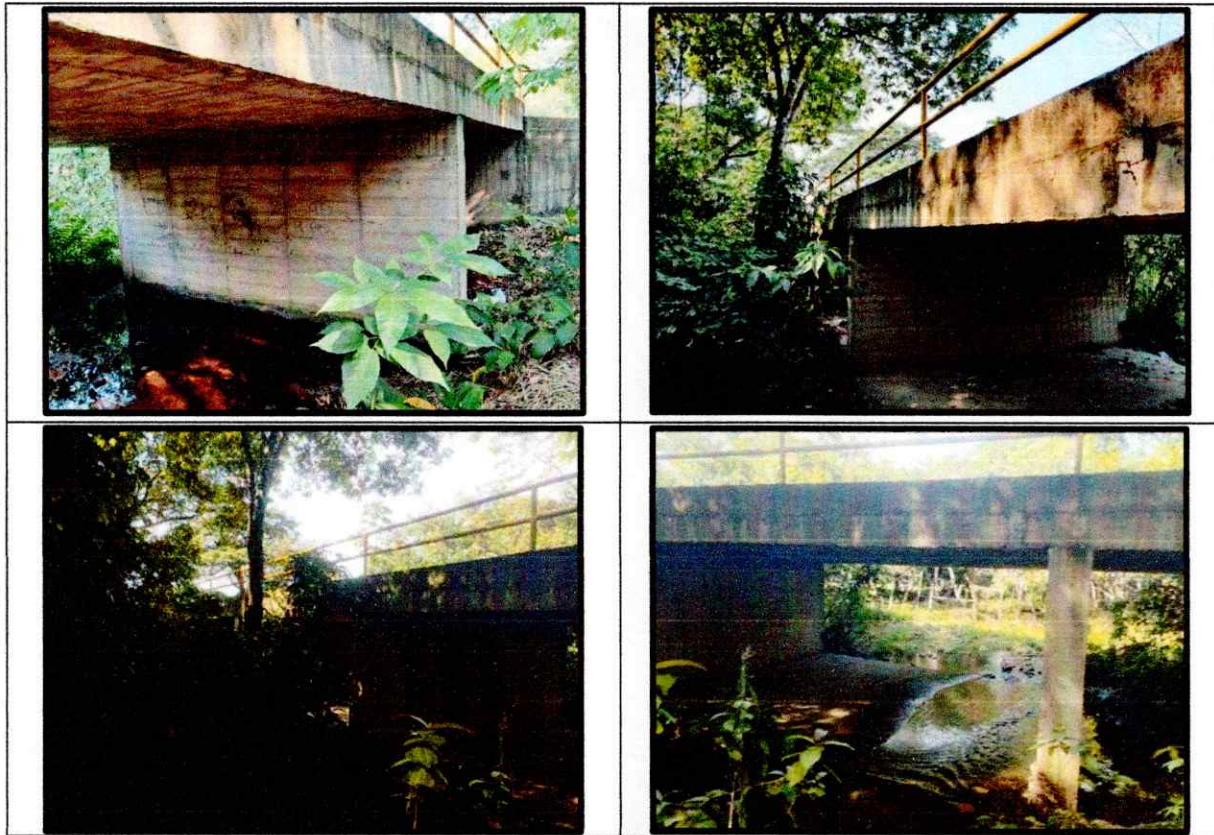
*Ilustración 2 Box culvert en el abscisado K0+181,15 al K0+238,44*

En el abscisado K0+181,15 al K0+238,44 ubicado en el tramo de intervención se encuentra un Box Culvert con compartimientos múltiples en total de 10 de ancho 6,30 metros y de altura variable entre 2.26 m a 3.63 metros, construido en material de concreto, así mismo el ducto atraviesa la vía longitudinalmente en una distancia de 57.29 metros, a continuación, se presentan los elementos del Box Culvert y se realiza una breve descripción de estado de cada uno de éstos:

Los muros laterales e internos del box Culvert se evidencian en buen estado, ya que presentan una estructura sólida y funcional sin ningún tipo de daño o patología a tener en cuenta. En cuanto a sus dimensiones éstos cuentan con un espesor de 0.35 metros, altura variable entre 2.26 m a 3.63 metros metro con una longitud de 6.30 metros.

La placa superior del encole se encuentra en buen estado general, no se observan daños significativos ni patologías estructurales relevantes que pongan en riesgo la integridad de la estructura. Respecto de las dimensiones de la placa hacia la entrada de la estructura hidráulica, presenta un espesor de 0.35 metros y una longitud de 57,29 metros

En las aletas que hacen parte de la estructura, de entrada, se evidencia que se encuentran en buenas condiciones sin ningún tipo de daños o patologías que evidencien daños estructurales; en cuanto a las dimensiones tienen una longitud de 3.0 m con una altura inicial de 2.53 m, una altitud final de 2.07 m y un grosor de 0.35 m.

Esta estructura de descole está construida con concreto y tiene una geometría definida por guardarruedas, aletas laterales, losa inferior, superior y muros laterales, No se detectaron fallas estructurales ni deformaciones que comprometan su desempeño. Los elementos constructivos presentan condiciones adecuadas de conservación y resistencia, evidenciando que la estructura sigue siendo apta para su uso, se recomienda realizarle mantenimientos periódicos a la estructura para garantizar su correcto funcionamiento y alargar su vida útil y de servicio.

El cuerpo del box culvert, así como las estructuras de entrada y salida, no presentan deterioro estructural evidente ni patologías que acorten la vida útil de la estructura. No obstante, se identifica la acumulación de sedimentos y posibles obstrucciones que podrían comprometer su capacidad hidráulica y el adecuado funcionamiento del sistema de drenaje; se recomienda realizarle mantenimiento periódico para no afectar su correcto funcionamiento hidráulico y estructural.

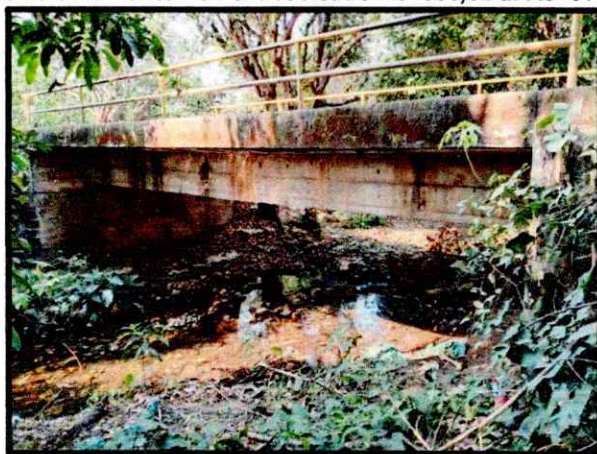
*Ilustración 3 Pontón en el abscisado K0+006,32 al K0+017,80*

El pontón se encuentra localizado entre el casco urbano del municipio de Tame, Departamento de Arauca y la salida hacia la Herradura Ecoturística, el cual registra una luz de 11,50 metros y un ancho de 4.95 metros.

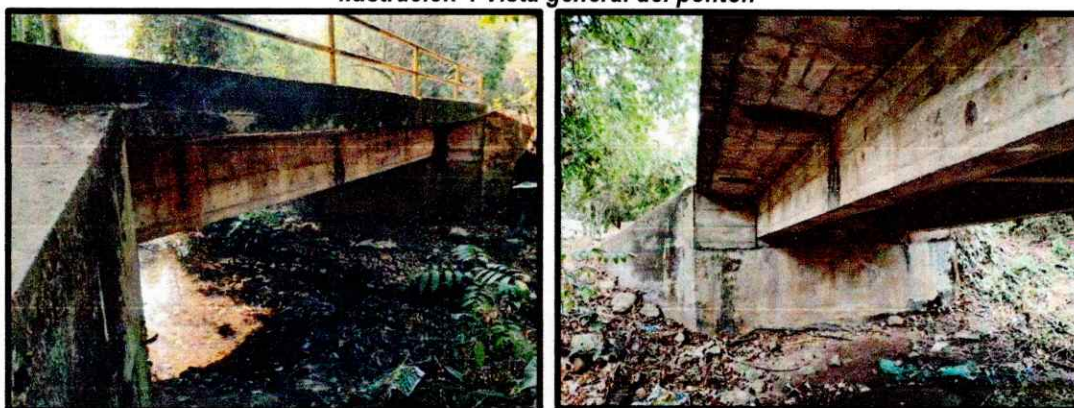
**Ilustración 4 Vista general del pontón**

El pontón en mención está conformado por una luz de 11.50 metros, el cual cuenta con una estructura en concreto, éste presenta una sección transversal conformada por una losa maciza de concreto apoyada sobre una estructura en concreto longitudinales y transversales de secciones rectangulares unidas y se apoya sobre estribos tipo pared en voladizo en concreto reforzado con aletas en concreto reforzado a sus costados.

De acuerdo con el análisis visual realizado, se puede evidenciar un Pontón que no presenta fallas de tipo estructural, se observa una losa de puente soportada sobre estructura en concreto reforzado y estribos la cual requiere de un mantenimiento básico de la estructura y retiro de maleza y demás material orgánico para que este siga estando en óptimas condiciones.

De la respectiva visita técnica se puede observar que la placa no presenta deterioro en el concreto ni fisuras por sobrecargas o esfuerzos no considerados en el diseño, a lo largo del área del tablero se puede observar acumulación de sedimentos por arrastre de lluvias y vehículos, crecimiento de maleza, vegetación y material orgánico a sus alrededores.

Como análisis de la visita realizada, se puede observar que los estribos presentan colmatación como musgo y maleza en las zonas de mención, Estos tienen una altura aproximada de 3.0 metros, en cuanto a la socavación se observa que el agua no ha ocasionado fallas ni desprendimientos de concreto en dicha estructura.

En la inspección visual, se pudo observar que la estructura cuenta con barandas de seguridad en sus dos costados, estas se encuentran un poco corroídas y con óxido, se recomienda realizarles un mantenimiento con anti corrosivo y pintura para mejorar las condiciones evidencias en la visita realizada.

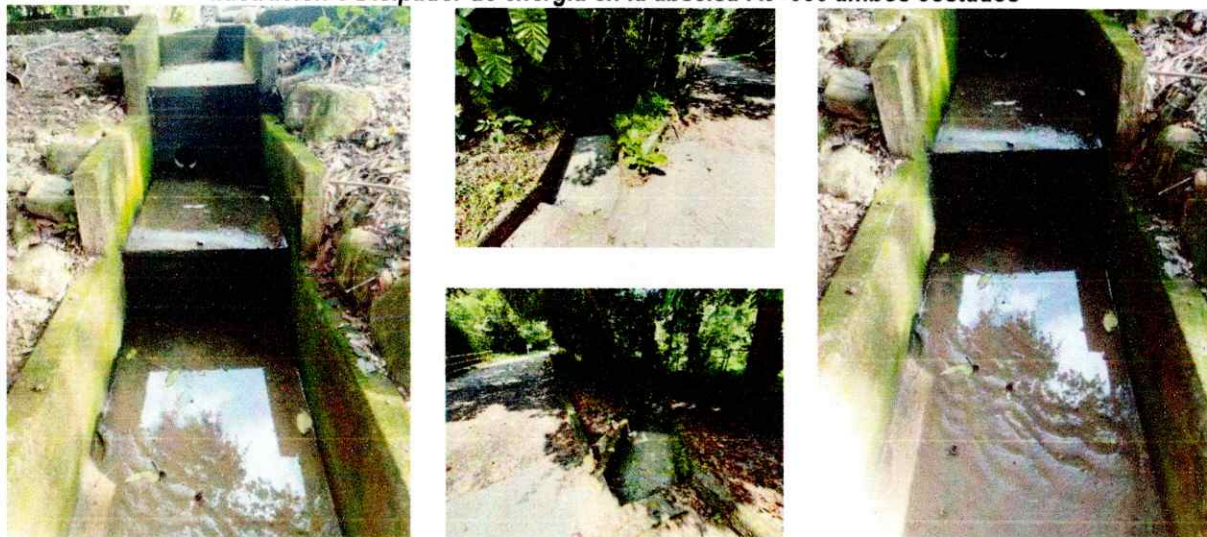
*Ilustración 5 Disipador de energía en la abscisa K0+000 ambos costados*

La presente estructura se encuentra ubicada en el abscisado K0+000 en ambos costados correspondiente al tramo de intervención, la cual cuenta con dimensiones: presenta muros y placa de 0.12 m de espesor, cuenta con una longitud de 3.4 m y un ancho de 0.80 m. A continuación, se presenta una breve descripción de cada componente y estado de la misma

La placa se puede evidenciar parcialmente obstruida, por sedimentos, pérdida significativa de agregados, producto de falta de mantenimiento, lo cual conlleva a presentar fallas en la integridad y funcionamiento de la estructura en general como también se ve afectada por musgo y material orgánico que deteriora la capacidad de resistencia de su concreto. En cuanto a sus dimensiones tiene una longitud de 3.4 m dividido en tres placas que van cayendo a la estructura de drenaje (pontón) de la siguiente manera la primera tiene 1.2 m, la segunda 1.0 m, y la última y tercera de 1.2 m.

Cabe destacar que la vida útil operativa de la estructura se ha visto comprometida por fenómenos de carbonatación y porosidad en el concreto, así como por fallas de estanqueidad que permiten la filtración de agua hacia el suelo de fundación. Estas condiciones imposibilitan la ejecución de un mantenimiento correctivo superficial, ya que dichas intervenciones no garantizan la recuperación de la estabilidad estructural ni la eficiencia hidráulica requerida para la conducción.

La estructura presenta un deterioro estructural y funcional avanzado que compromete tanto su integridad física como su capacidad hidráulica. Las fisuras en la losa y muros, el desgaste del concreto y los daños en los muros laterales, junto con la coimatación interna, de los mismos evidencian un estado inestable de la estructura. Ante esta condición, se recomienda su reposición total mediante un rediseño que garantice mayor durabilidad, seguridad y eficiencia en la conducción de aguas.

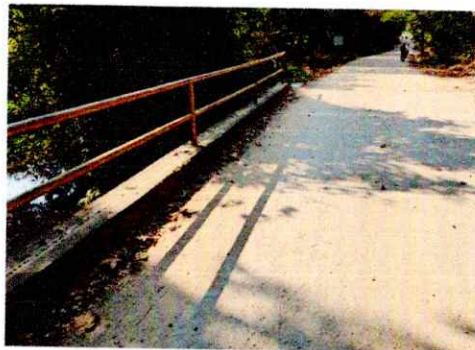
Fotografía N°2 : Vista general

| | ELEMENTO | | REGISTRO DE DAÑOS | | | | | | | | | | | | OBSERVACIONES | |
|---|---|---|---|---|---|---|--|---|---|---|---|---|---|--|---|---|
| PUENTE EN GENERAL | | El puente se encuentra en buen estado estructural, sin evidencias visibles de deterioro significativo o fallas en sus elementos principales. La superestructura, que incluye vigas, losas y sistemas de soporte, no presenta fisuras, deformaciones ni corrosión relevante. La subestructura, compuesta por estribos, muestra una estabilidad adecuada, sin asentamientos diferenciales, erosión ni agrietamientos críticos | | | | | | | | | | | | | | |

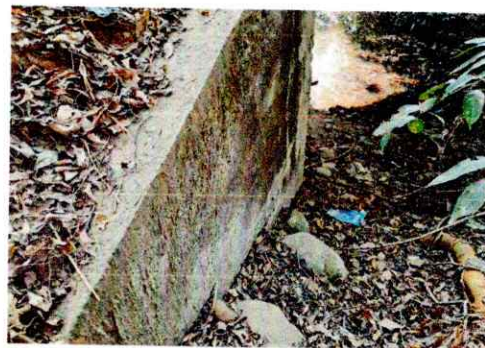
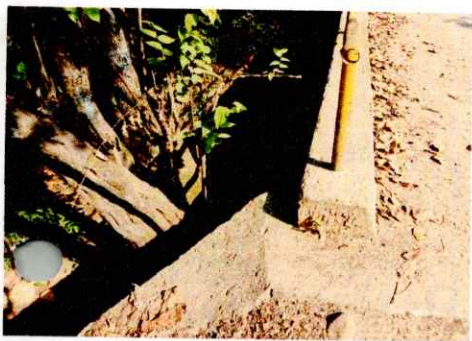
Fotografía N°3 : Aletas

Fotografía N°4 : Aletas

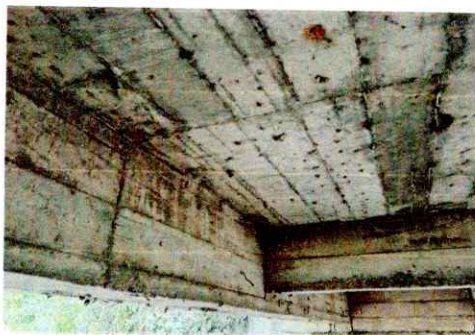
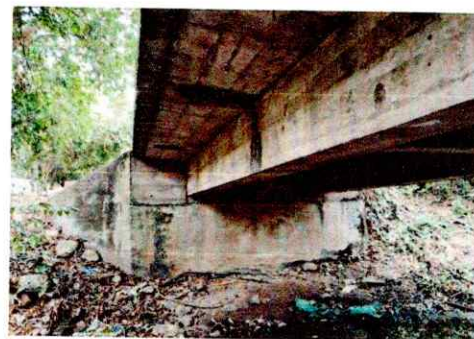
Fotografía N°5 : Vista inferior

Fotografía N°6 : Vista inferior
