INFORME TÉCNICO No: 47

| <b>INFORME TÉCNICO DE SEGUIMIENTO I.E. MARCO TOBÓN MEJÍA</b> |
| Institución Educativa Marco Tobón Mejía<br>Municipio Santa Rosa de Osos<br>Nit 890981554 |
| Urbana: CL 27 N 26-95 I.E. Marco Tobón Mejía<br>Numero visitas: 3<br>Fecha visita: 05/05/2026<br>Fecha informe: 15/05/2026 |

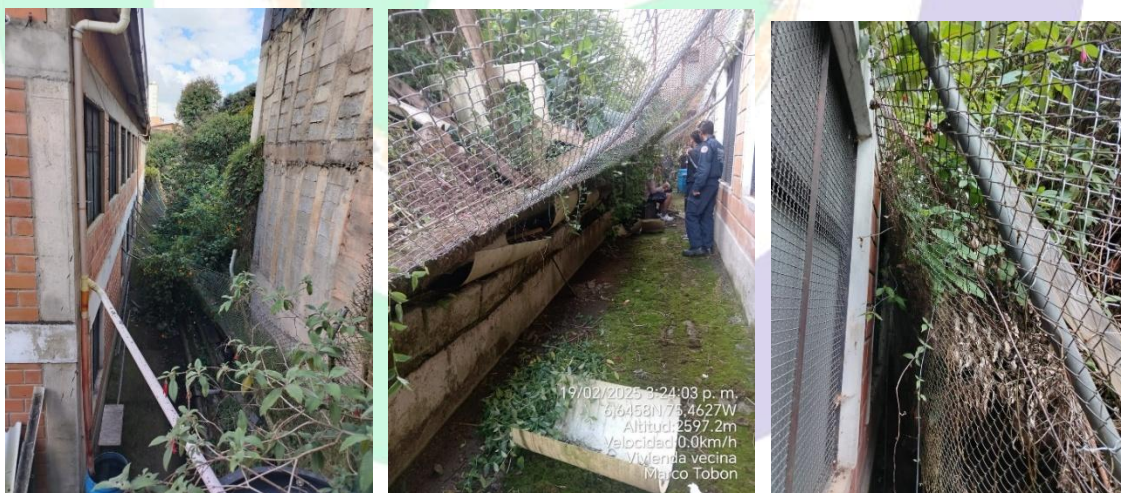
**Figura 2, 3 y 4:** Deformación e inclinación progresiva del cerramiento localizado en el límite posterior de la Institución Educativa Marco Tobón Mejía, evidenciándose desplazamiento gradual del talud hacia las instalaciones educativas y pérdida de estabilidad del sistema de cerramiento respecto a las condiciones inicialmente observadas en el año 2024.

Respecto a las condiciones inicialmente documentadas, se observó continuidad en los procesos de deterioro asociados a humedad permanente y deformación progresiva del cerramiento localizado sobre el límite posterior de la institución educativa. Aunque para ese momento no se

evidenciaban colapsos de gran magnitud ni desprendimientos masivos recientes, sí se apreciaba incremento gradual en la inclinación del cerramiento y desplazamiento progresivo del talud hacia el área de la institución, especialmente en los sectores donde existe mayor acumulación de humedad y vegetación.

Posteriormente, y **una vez se implementen medidas orientadas a mejorar las condiciones de drenaje y estabilidad, podrá evaluarse la reconstrucción o reposición del cerramiento afectado**, considerando de ser necesario la implementación de estructuras de contención complementarias.

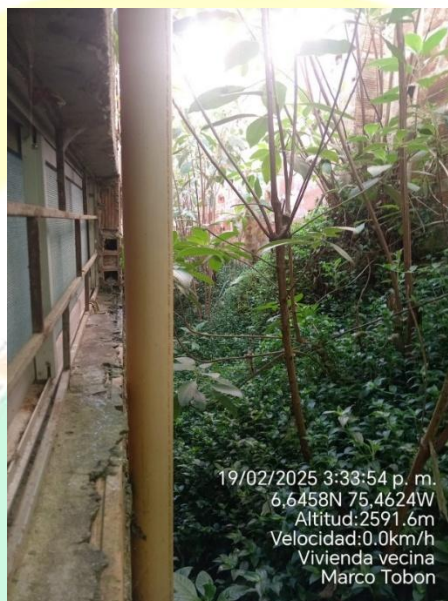
**Figura 5:** Cobertura vegetal abundante y condiciones de humedad permanente sobre la ladera colindante con la Institución Educativa Marco Tobón Mejía.

La abundante cobertura vegetal presente sobre el talud también contribuye a conservar elevados niveles de humedad, especialmente durante temporadas de lluvia, situación que puede incrementar la susceptibilidad a procesos de movimiento en masa y desprendimientos localizados.

Se recomienda efectuar retiro controlado de escombros y materiales sueltos dispuestos sobre sectores de la ladera, así como realizar mantenimiento y control de la vegetación existente, especialmente aquella que favorece acumulación permanente de humedad.

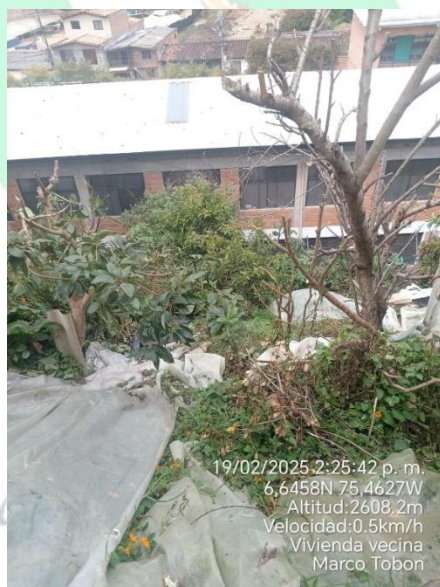
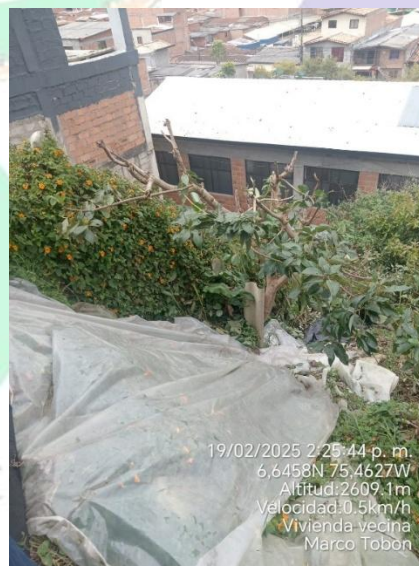
**Figuras 6 y 7:** Disposición de materiales y adecuaciones sobre la parte superior de la ladera en predios colindantes.

Adicionalmente, la presencia de escombros y materiales de relleno sobre sectores de la parte alta genera condiciones desfavorables debido a la incorporación de material suelto y cargas adicionales sobre el terreno natural.

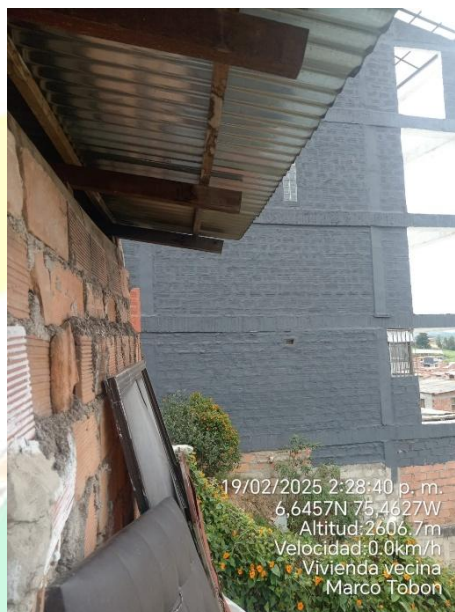
**Figuras 8:** Vivienda colindante ubicada en la parte superior de la ladera, donde se evidencia ausencia de sistemas adecuados de recolección y conducción de aguas lluvias, tales como canoas y bajantes, situación que puede favorecer el vertimiento directo e infiltración de aguas sobre el talud posterior de la Institución Educativa Marco Tobón Mejía.

Se considera que el manejo inadecuado de aguas provenientes de los predios superiores constituye actualmente uno de los principales factores que favorecen la saturación del terreno y el deterioro progresivo de la estabilidad de la ladera.

Asimismo, se considera necesario implementar obras de captación y conducción de aguas desde la parte alta hacia puntos adecuados de descarga, evitando infiltración directa sobre el talud.

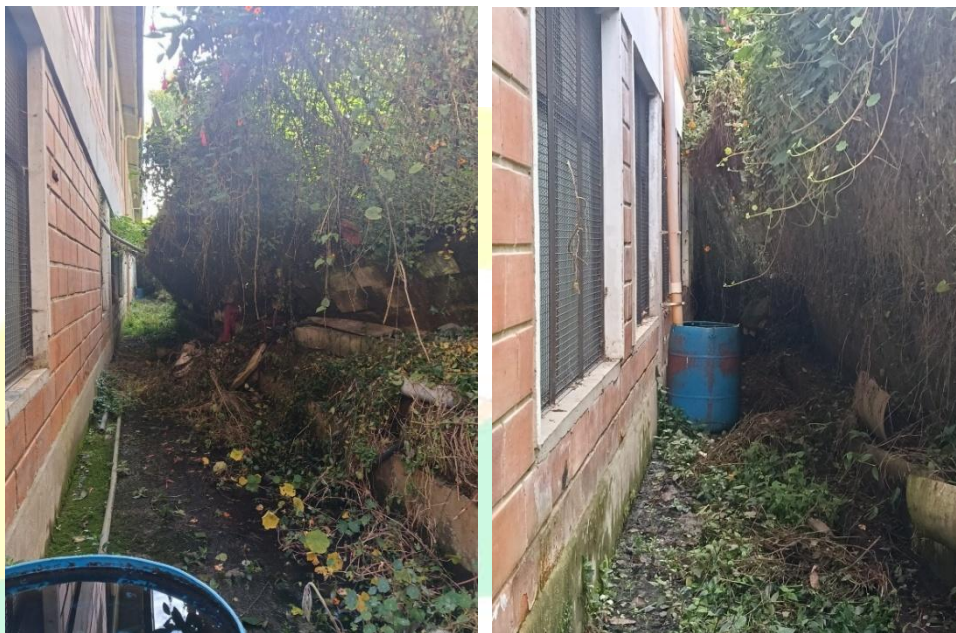
Persisten las condiciones de humedad sobre el terreno y el cerramiento localizado en la parte posterior de la institución educativa presenta deformaciones importantes, inclinación progresiva y pérdida de estabilidad estructural en diferentes tramos.

**Figuras 9 y 10:** Deformación e inclinación progresiva del cerramiento colindante con la ladera posterior de la institución educativa.

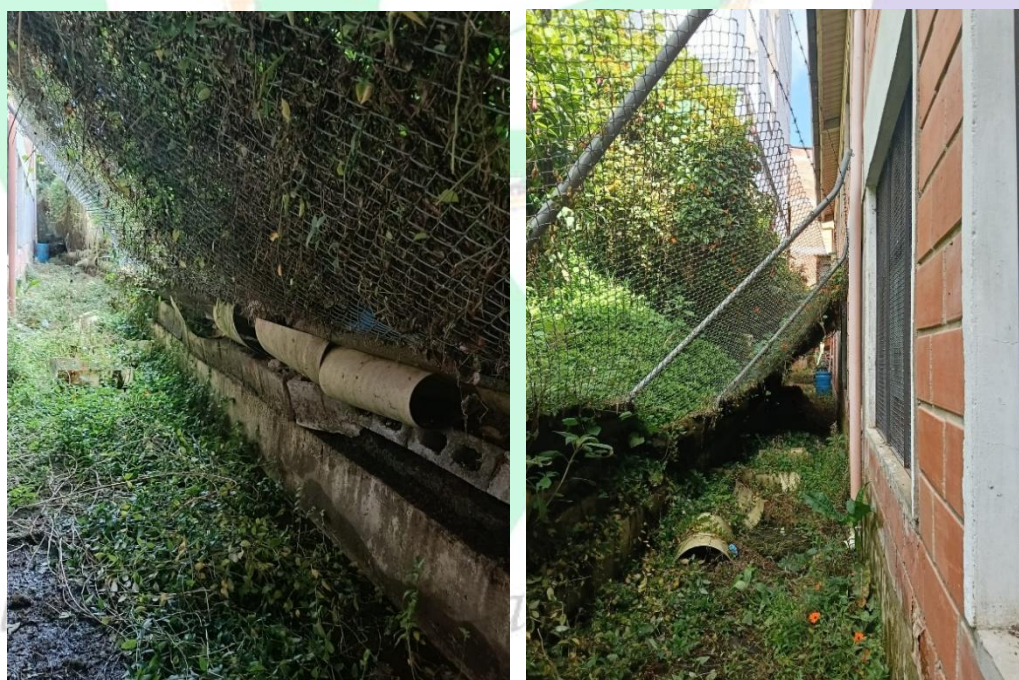
Se observa además acumulación de vegetación sobre el cerramiento y el talud, favoreciendo retención de humedad y aumento de cargas sobre la estructura metálica existente.

**Figuras 11 y 12:** Condiciones actuales de humedad, acumulación vegetal y deterioro del corredor posterior de la Institución Educativa Marco Tobón Mejía.
