| | <b>MEJORAMIENTO DE LA MOVILIDAD Y LA SEGURIDAD VIAL<br/>EN EL MUNICIPIO DE SARAVERA, DEPARTAMENTO DE<br/>ARAUCA</b> | <b><u>Informe De</u></b><br><b><u>Diagnóstico</u></b> |

| <b>Contiene:</b> | <b>INFORME DE DIAGNÓSTICO PARA EL<br/>PROYECTO “ MEJORAMIENTO DE LA<br/>MOVILIDAD Y LA SEGURIDAD VIAL EN EL<br/>MUNICIPIO DE SARAVERA, DEPARTAMENTO<br/>DE ARAUCA”</b> |
| <b>Realizó:</b> | Cristian Ricardo Somosa Pabón<br>Profesional de Apoyo SPIM |

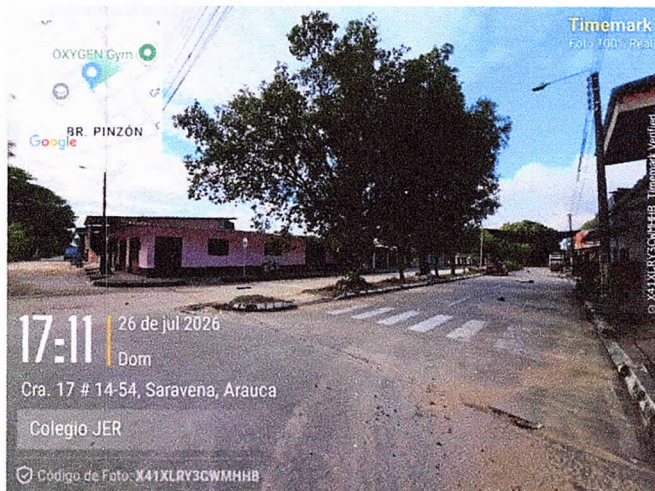
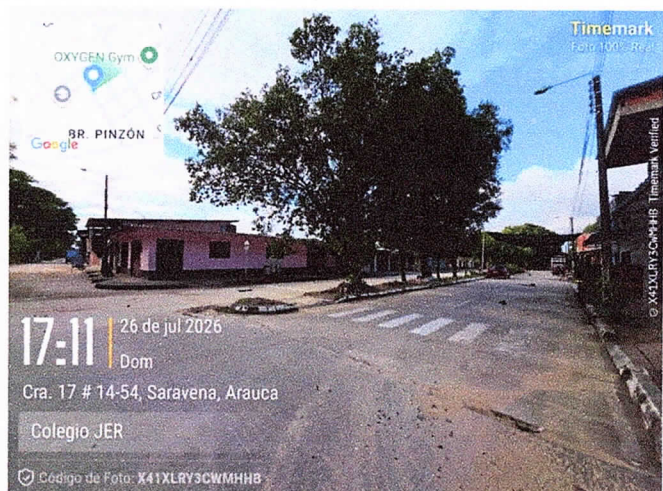
### 1. CARRERA 17 CON CALLE 15 – INSTITUCIÓN EDUCATIVA TÉCNICO COMERCIAL JOSÉ EUSTASIO RIVERA (JER)

Durante la visita técnica realizada en la intersección de la Carrera 17 con Calle 15, en inmediaciones de la Institución Educativa Técnico Comercial José Eustasio Rivera (JER), se evidenció la necesidad de reforzar las medidas de moderación de velocidad y seguridad vial existentes.

Sobre la Carrera 17 se identificó la necesidad de implementar una línea de refuerzo en cada uno de los reductores existentes, con el propósito de mejorar su funcionalidad y contribuir a una mayor regulación de la velocidad de circulación. Adicionalmente, sobre la Calle 15, recientemente pavimentada, se propone la instalación de dos (2) líneas de reductores portátiles de velocidad, acompañadas de la señalización vial correspondiente, de acuerdo con la solución técnica definida para el sector.

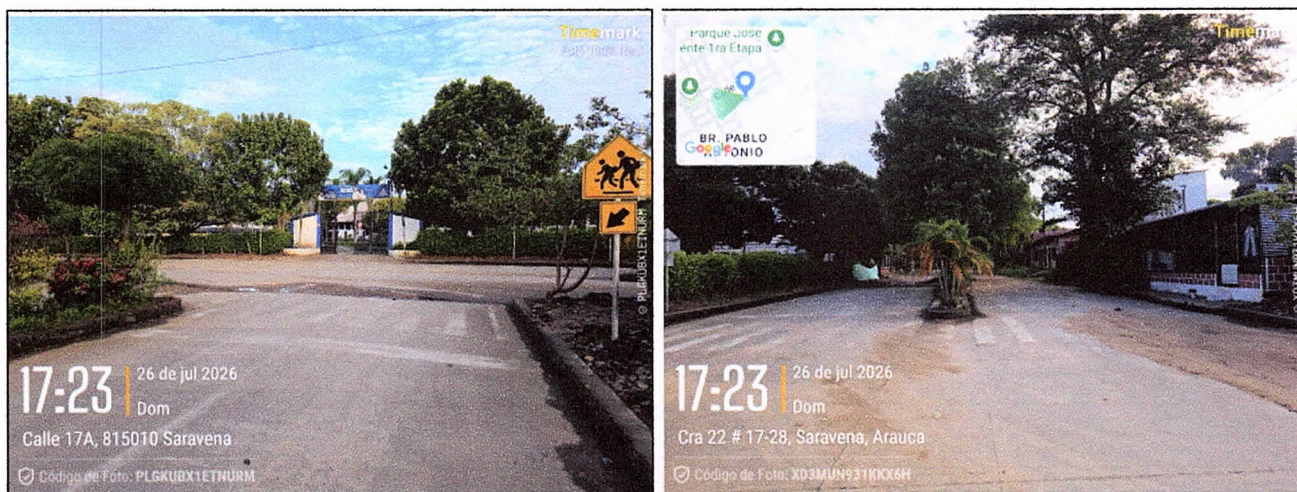
### 2. CALLE 17 CON CARRERA 22 – COLEGIO ADVENTISTA BETHEL

Sobre la intersección de la Calle 17 con Carrera 22, en inmediaciones del Colegio Adventista Bethel, se evidenciaron condiciones de movilidad que requieren la implementación de medidas de moderación de velocidad, especialmente durante los horarios de ingreso y salida de los estudiantes.

La reciente pavimentación de las vías ha mejorado las condiciones de circulación vehicular en el sector; sin embargo, estas nuevas condiciones de rodadura, sumadas a la concentración de vehículos y

peatones durante los horarios escolares, hacen necesario implementar medidas complementarias para controlar la velocidad y mejorar las condiciones de seguridad vial.

En este sentido, se propone la instalación de dos (2) líneas de reductores portátiles de velocidad sobre cada uno de los accesos que conforman la intersección, acompañadas de la correspondiente señalización vertical, con el propósito de inducir una reducción de la velocidad de circulación y generar condiciones más seguras para los estudiantes, peatones y demás usuarios de la vía.

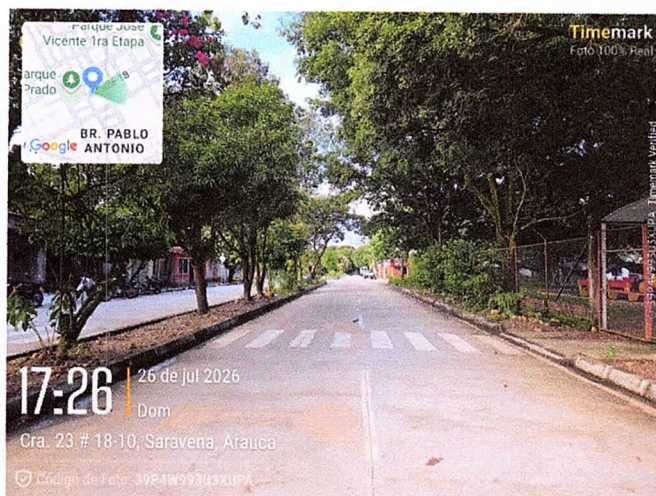
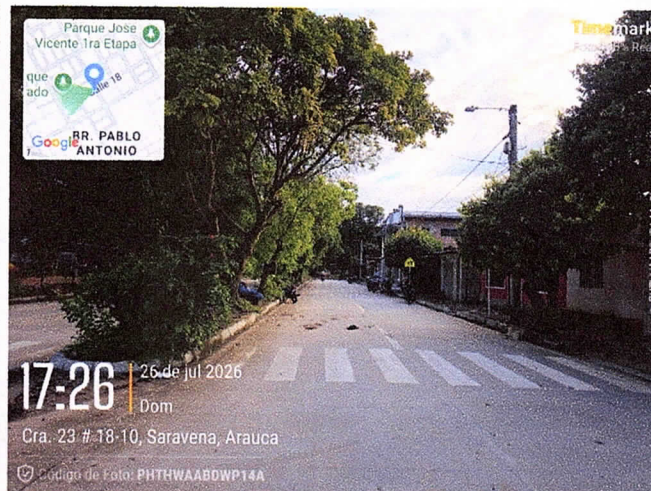
### 3. CALLE 18 CON CARRERA 23 – CONCENTRACIÓN DE EDUCACIÓN ESPECIAL LUCES DE ESPERANZA

Durante la visita técnica realizada en la Calle 18 con Carrera 23, frente a la Concentración de Educación Especial Luces de Esperanza, se evidenciaron condiciones que hacen necesaria la implementación de medidas de moderación de velocidad, particularmente en el tramo ubicado frente al acceso de la institución educativa.

La reciente pavimentación de la vía ha generado mejores condiciones para la circulación vehicular; no obstante, se observó una mayor facilidad para el desplazamiento de motocicletas y demás vehículos, situación que, en ausencia de elementos físicos de control de velocidad, puede favorecer velocidades de circulación elevadas y generar condiciones de riesgo para los estudiantes, docentes, acudientes y demás peatones que transitan por el sector.

En consideración a la población especialmente vulnerable que hace uso de la institución, se considera técnicamente pertinente la instalación de cuatro (4) líneas de reductores portátiles de velocidad, distribuidas en dos (2) líneas sobre cada sentido de circulación de la Calle 18, ubicadas frente a la institución educativa y complementadas con la correspondiente señalización vertical.

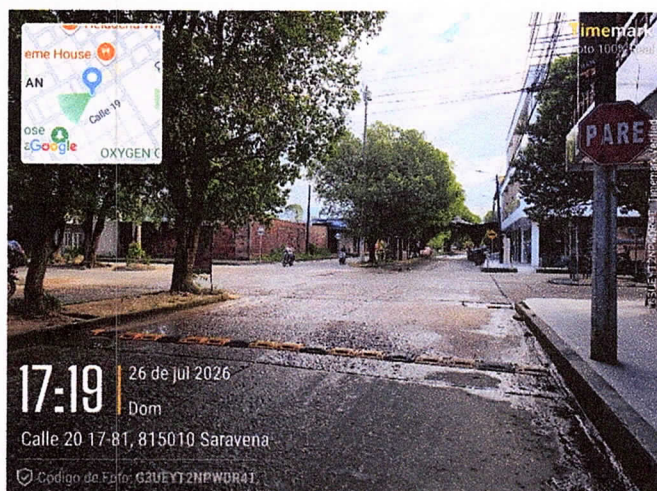
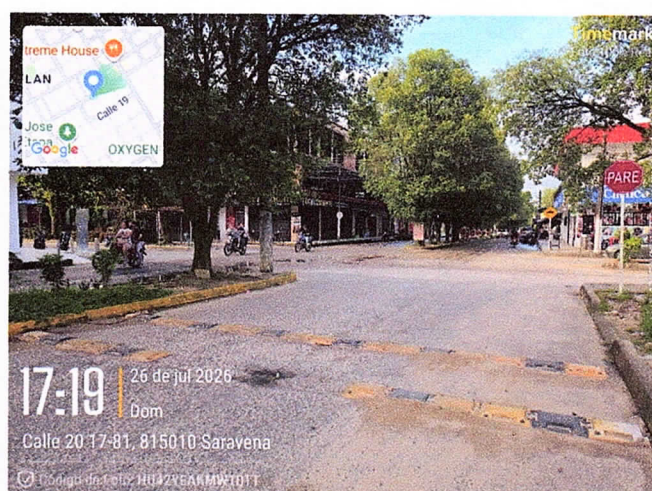
#### 4. CALLE 20 CON CARRERA 17

Se identificó que este sector presenta condiciones que requieren el fortalecimiento de las medidas existentes de moderación de velocidad. De acuerdo con los reportes de accidentalidad revisados y la información recopilada durante las visitas de campo, la Calle 20 constituye uno de los corredores con mayor ocurrencia de siniestros viales y presenta, adicionalmente, un flujo vehicular significativo durante gran parte del día.

Estas condiciones, sumadas a la interacción constante entre vehículos, motocicletas y peatones, hacen necesario reforzar las medidas de control de velocidad existentes en el sector. En consecuencia, se propone la instalación de una (1) línea adicional en ambos sentidos de reductores portátiles de velocidad sobre la Calle 20 con Carrera 17, con el propósito de complementar las medidas actuales, favorecer la reducción de la velocidad de circulación y mejorar las condiciones de seguridad vial en la intersección.

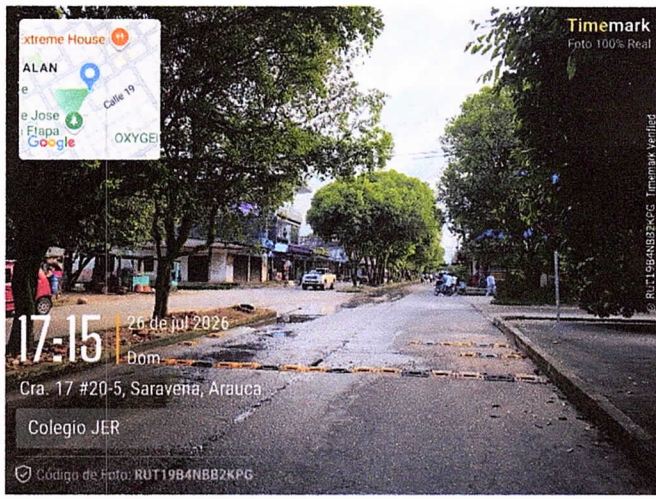
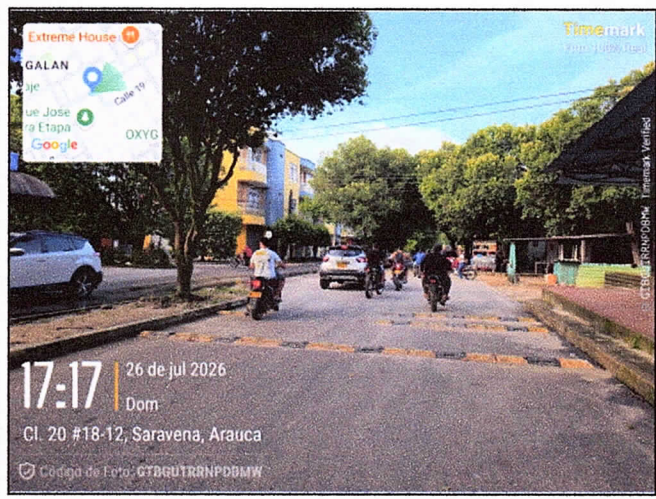
**5. CALLE 20 CON CARRERA 18**

Se identificaron condiciones de movilidad y seguridad vial similares a las observadas en la intersección anterior. La Calle 20 presenta un flujo vehicular significativo y antecedentes de siniestralidad, por lo que resulta necesario fortalecer las medidas existentes de moderación de velocidad y contribuir a la reducción de los factores de riesgo asociados a la circulación vehicular. Asimismo, se evidenció que los reductores de velocidad actualmente instalados en el sector presentan condiciones de deterioro que disminuyen su efectividad como elementos de moderación de velocidad.

En este sentido, se considera técnicamente pertinente reforzar el control de velocidad mediante la instalación de una (1) línea adicional de reductores portátiles en cada sentido de circulación de la Calle 20, ubicadas en proximidad a la intersección con la Carrera 18

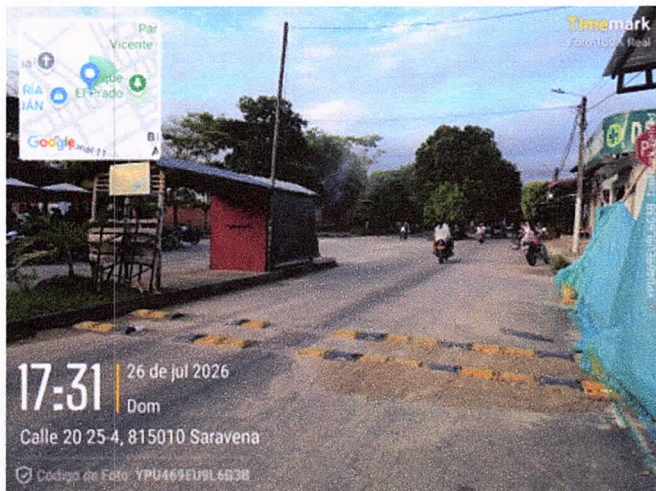
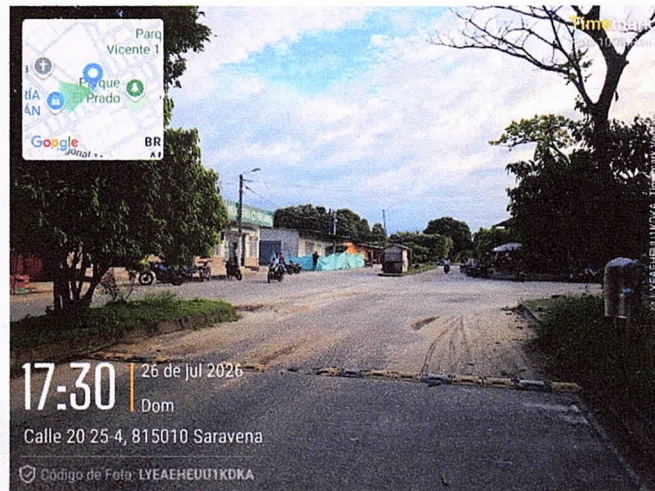
**6. CALLE 20 CON CARRERA 26**

Durante la visita técnica realizada en la intersección de la Calle 20 con Carrera 26, se identificó un punto de importancia dentro de la red vial urbana, debido al flujo vehicular y peatonal que presenta durante diferentes periodos del día. Asimismo, se evidenció que los reductores de velocidad actualmente instalados en el sector presentan condiciones de deterioro que disminuyen su efectividad como elementos de moderación de velocidad.

Teniendo en cuenta las condiciones observadas y la importancia de esta intersección para la movilidad del municipio, se considera técnicamente pertinente realizar la instalación de dos (2) líneas de reductores portátiles de velocidad en cada sentido de circulación, complementadas con la correspondiente señalización vertical.

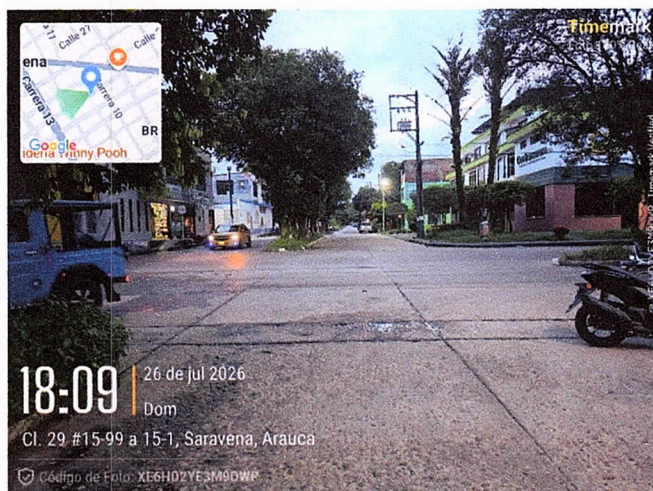
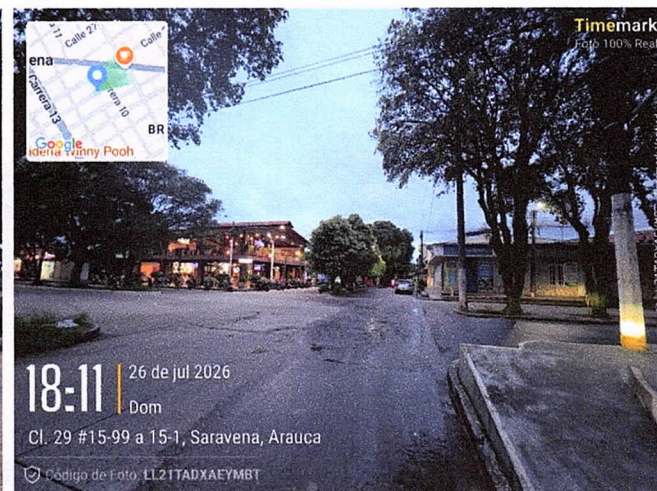
## 7. CALLE 29 CON CARRERA 16

Durante la visita técnica realizada en la intersección de la Calle 29 con Carrera 16, se identificaron condiciones que afectan la seguridad y la movilidad en el sector, evidenciándose dificultades en la circulación vehicular y antecedentes de ocurrencia de siniestros viales en el entorno de la intersección.

De acuerdo con las condiciones observadas, se considera técnicamente pertinente fortalecer las medidas de moderación de velocidad mediante la instalación de dos (2) líneas de reductores portátiles de velocidad en cada sentido de circulación de la Calle 29, complementadas con la correspondiente señalización vertical.

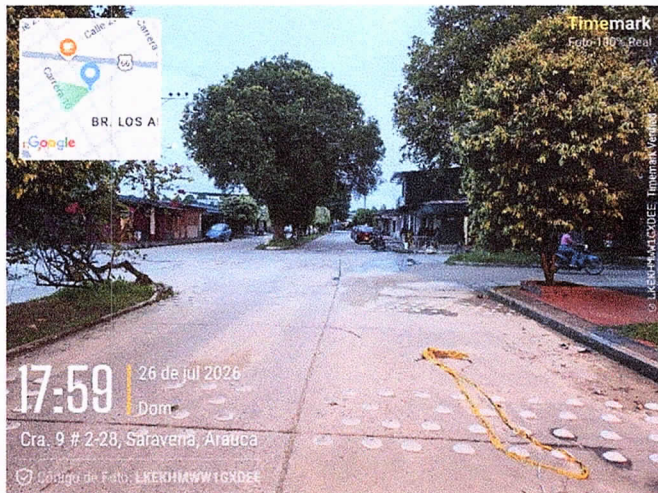
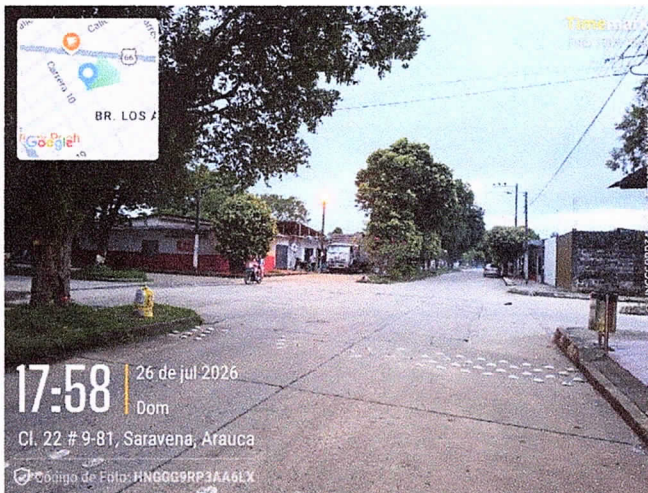
## 8. CALLE 22 CON CARRERA 9

La intersección de la Calle 22 con Carrera 9 constituye un punto que requiere especial atención en materia de seguridad vial, debido a las condiciones de circulación observadas y a los antecedentes de siniestralidad registrados en el sector. Durante la inspección se evidenció la necesidad de implementar medidas adicionales que permitan moderar la velocidad de los vehículos y mejorar las condiciones de interacción entre los diferentes usuarios de la vía.

Como medida de intervención, se plantea la instalación de dos (2) líneas de reductores portátiles de velocidad en cada sentido de circulación de la Calle 22, acompañadas de la señalización vertical correspondiente. Con esta actuación se busca reforzar el control de velocidad en el tramo intervenido y generar condiciones de circulación más seguras para peatones, motociclistas, conductores y demás usuarios de la vía.

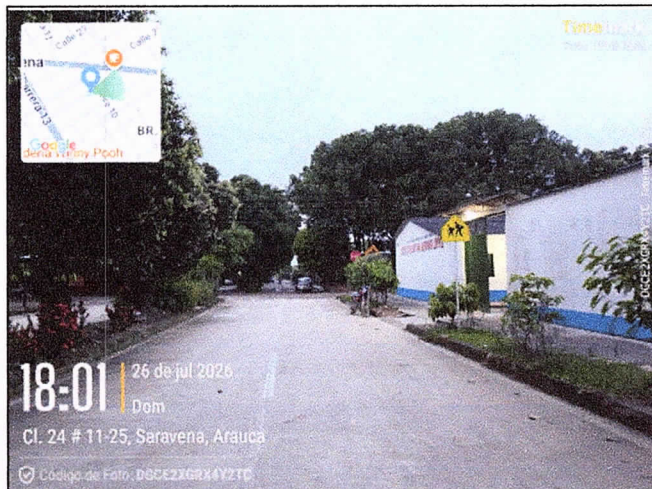
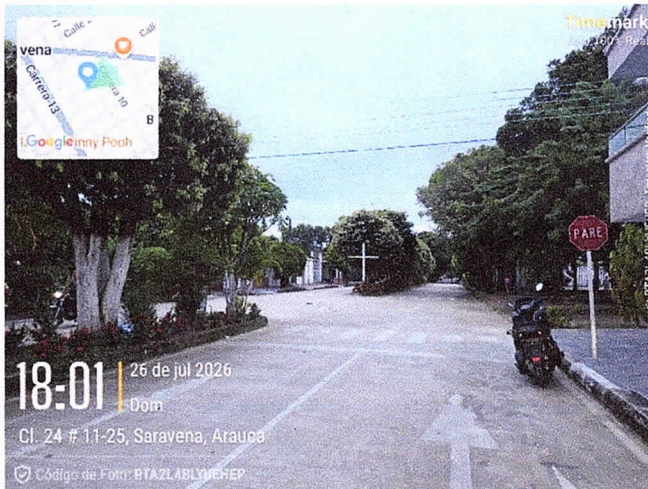
## 9. CALLE 24 CON CARRERA 11 – SEDE EDUCATIVA ALFONSO LOPEZ

Durante la visita técnica se evidenciaron dificultades en la movilidad y condiciones de riesgo asociadas a la velocidad de circulación de los vehículos que transitan por el sector, especialmente en los periodos de mayor presencia de estudiantes. Esta situación hace necesario implementar medidas que permitan moderar la velocidad y mejorar las condiciones de seguridad en el entorno inmediato de la institución.

Por lo anterior, se considera prioritaria la instalación de dos (2) líneas de reductores portátiles de velocidad sobre la Calle 24, ubicadas frente a la Sede Educativa Alfonso López y acompañadas de la señalización vertical correspondiente. La intervención busca favorecer una circulación a velocidades adecuadas y brindar mayor protección a los estudiantes, peatones y demás usuarios que hacen uso de este sector.

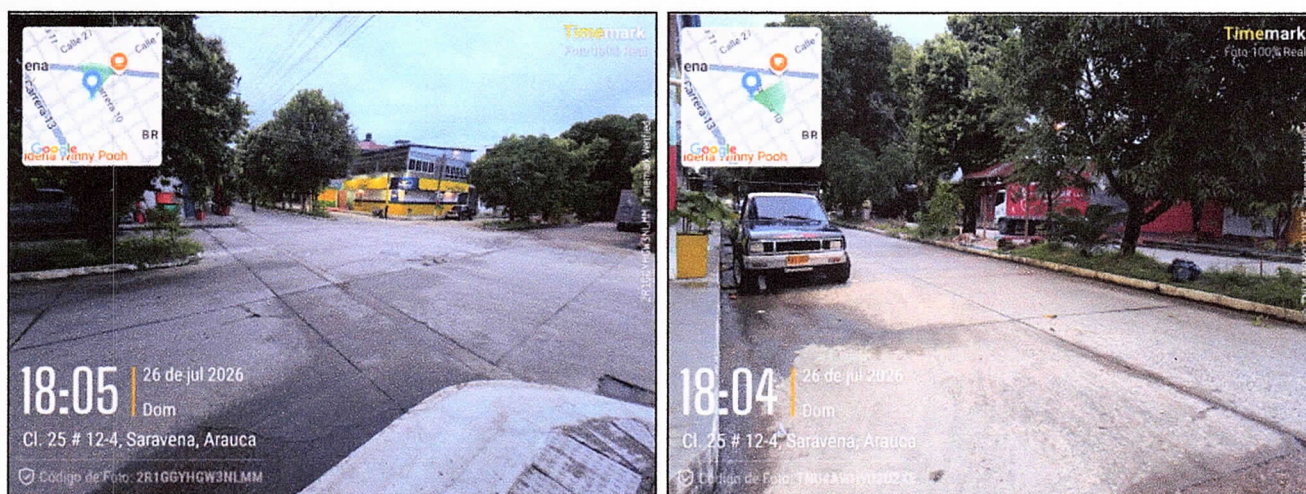
## 10. CALLE 25 CON CARRERA 12

a intersección de la Calle 25 con Carrera 12 presenta condiciones que requieren el fortalecimiento de las medidas de seguridad vial, debido a las características de circulación del sector y a la facilidad de desplazamiento que ofrece la vía, situación que puede favorecer la adopción de velocidades elevadas por parte de los conductores. Adicionalmente, se tienen antecedentes de ocurrencia de accidentes de tránsito en el entorno de la intersección.

En atención a estas condiciones, se considera necesaria la implementación de medidas físicas para la moderación de la velocidad mediante la instalación de dos (2) líneas de reductores portátiles en cada sentido de circulación de la Calle 25, complementadas con la señalización vertical correspondiente.

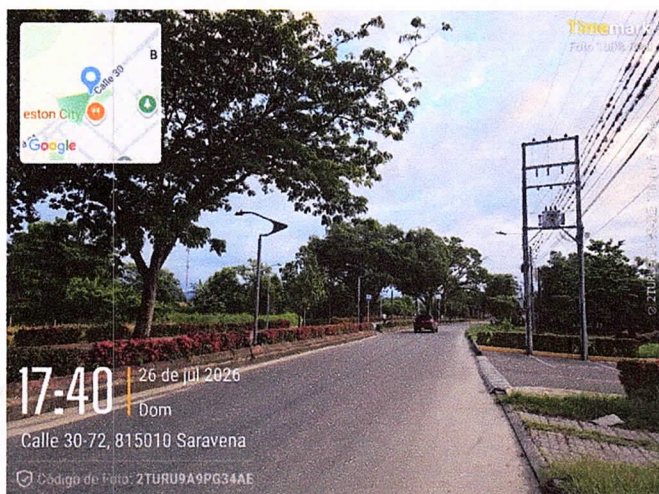
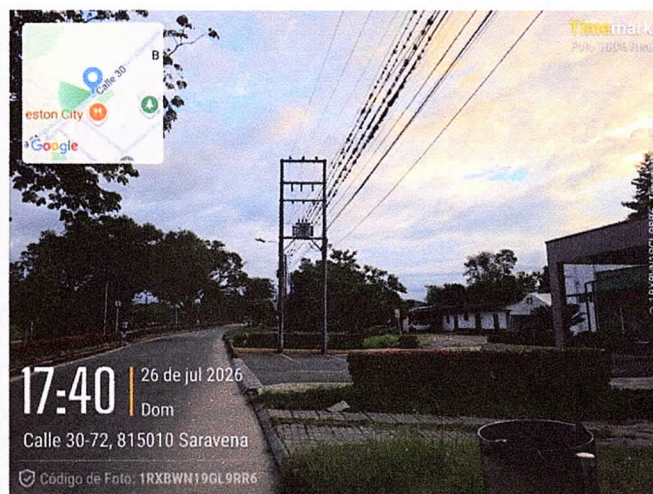
## 11. UNIDAD RENAL DEL SARARE

La ubicación de la Unidad Renal del Sarare sobre la Calle 30, uno de los corredores con mayor flujo vehicular del municipio, convierte este sector en un punto de especial atención para la seguridad vial. La presencia permanente de pacientes, acompañantes, personal asistencial y vehículos asociados a la prestación del servicio de salud genera una interacción significativa entre usuarios vulnerables y el tránsito vehicular.

Durante la visita técnica se identificó la necesidad de implementar medidas de moderación de velocidad que permitan mejorar las condiciones de circulación en el entorno inmediato de la unidad de salud y disminuir los factores de riesgo para las personas que requieren acceder o desplazarse por este sector.

En consecuencia, se propone la instalación de dos (2) líneas de reductores portátiles de velocidad sobre la Calle 30, acompañadas de la señalización vertical correspondiente. Esta intervención busca favorecer una circulación a velocidades adecuadas, mejorar las condiciones de seguridad vial y brindar mayor protección a pacientes, acompañantes, personal de salud, peatones y demás usuarios que transitan por el sector.

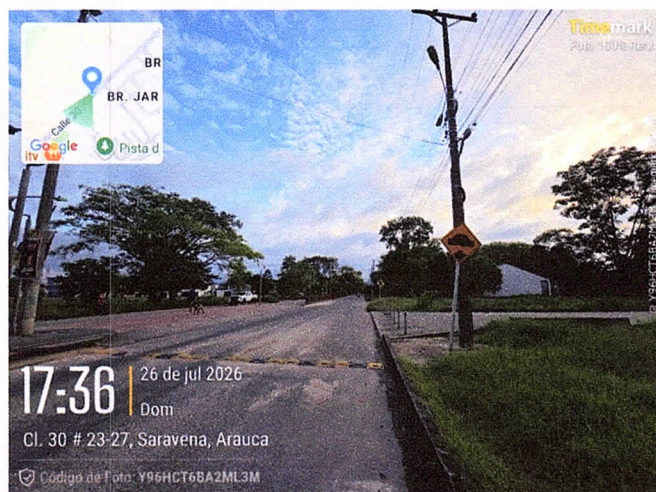
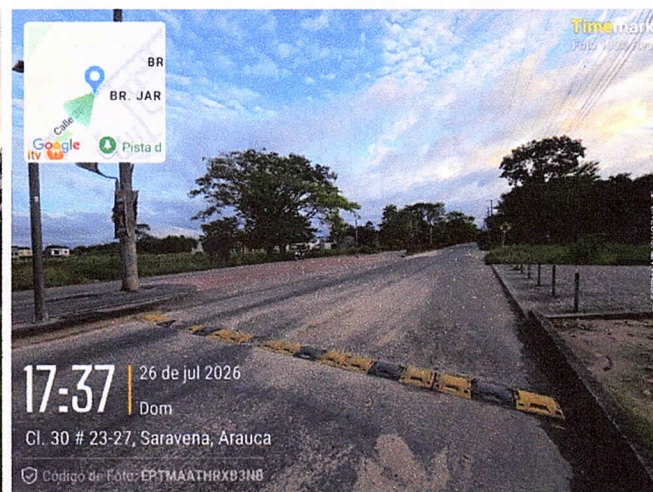
## 12. CALLE 30 – INSTITUCIÓN EDUCATIVA CONCENTRACIÓN DE DESARROLLO RURAL (CDR)

La Institución Educativa Concentración de Desarrollo Rural (CDR), ubicada sobre la Calle 30, se encuentra en un corredor de importante circulación vehicular dentro del área urbana del municipio. La presencia diaria de estudiantes, docentes, acudientes y demás usuarios de la institución genera una alta interacción entre peatones y vehículos, especialmente durante los horarios de ingreso y salida de la jornada escolar.

En consideración a las condiciones de movilidad observadas en el sector y a la necesidad de fortalecer las medidas de seguridad vial en el entorno de la institución educativa, se propone reforzar el control de velocidad mediante la instalación de dos (2) líneas de reductores portátiles sobre la Calle 30

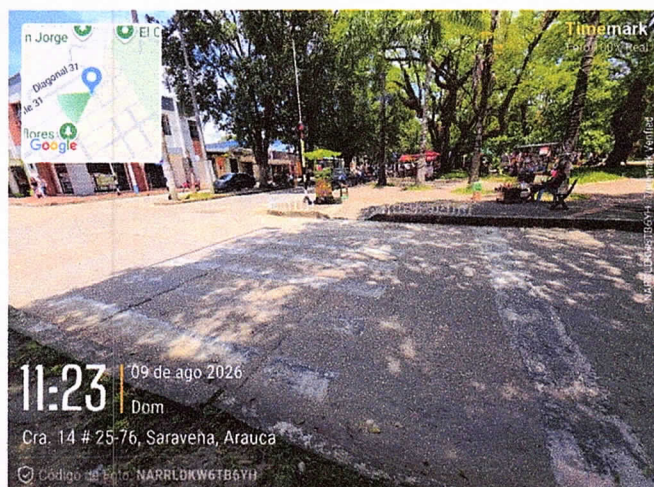
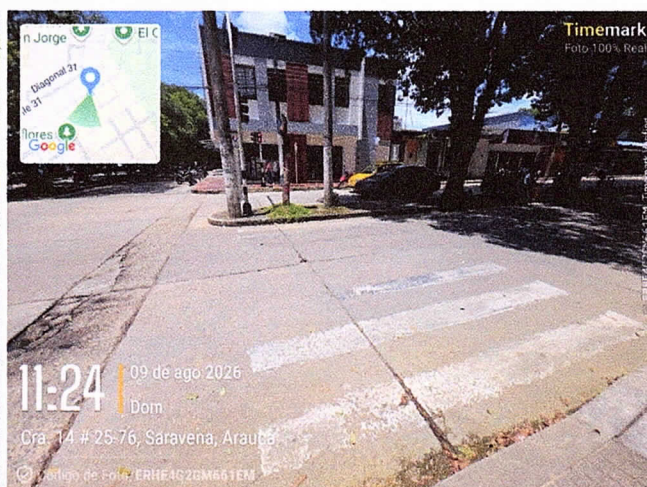
### 13. INTERSECCIÓN SEMAFÓRICA CALLE 26 CON CARRERA 14

Para las cuatro (4) intersecciones que se relacionan a continuación, se evidenció un desgaste considerable de la pintura existente en las zonas destinadas a los cruces peatonales y líneas de detención, por lo que se considera necesario realizar actividades de mantenimiento y recuperación de la señalización horizontal. Las intervenciones contemplan la limpieza y preparación de las superficies, la aplicación del imprimante negro correspondiente y la posterior aplicación de pintura para tráfico vial, con el propósito de recuperar la visibilidad de las demarcaciones y mejorar las condiciones de seguridad para peatones y conductores.

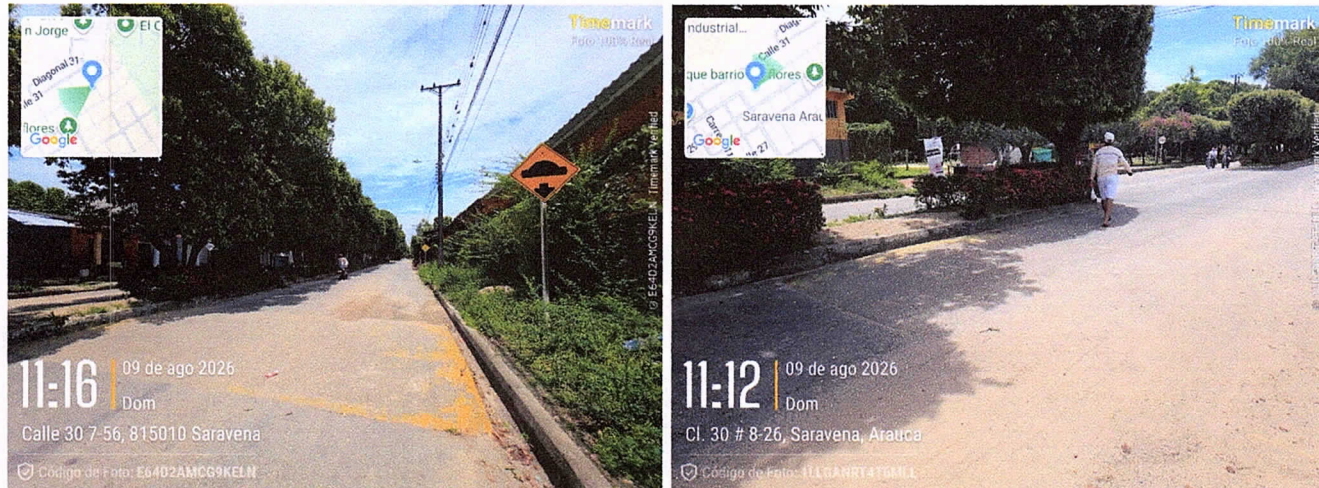
## 17. REDUCTORES EN CONCRETO DEL BARRIO SAN LUIS SOBRE CALLE 30

Durante la visita técnica realizada, se verificó que los reductores de velocidad construidos en concreto presentan un avanzado desgaste de la demarcación superficial, asociado principalmente a la pérdida de la pintura y a la exposición continua a las condiciones de tránsito y a la intemperie. Esta situación disminuye su visibilidad y, por consiguiente, puede afectar su función como elemento de advertencia y moderación de la velocidad.

En atención a las condiciones observadas, se considera necesario realizar el mantenimiento y recuperación de los reductores existentes, mediante actividades de limpieza y preparación de la superficie, aplicación de imprimante negro y posterior aplicación de pintura acrílica para tráfico vial, incorporando microesferas reflectivas que permitan mejorar su visibilidad, especialmente durante condiciones de baja iluminación.

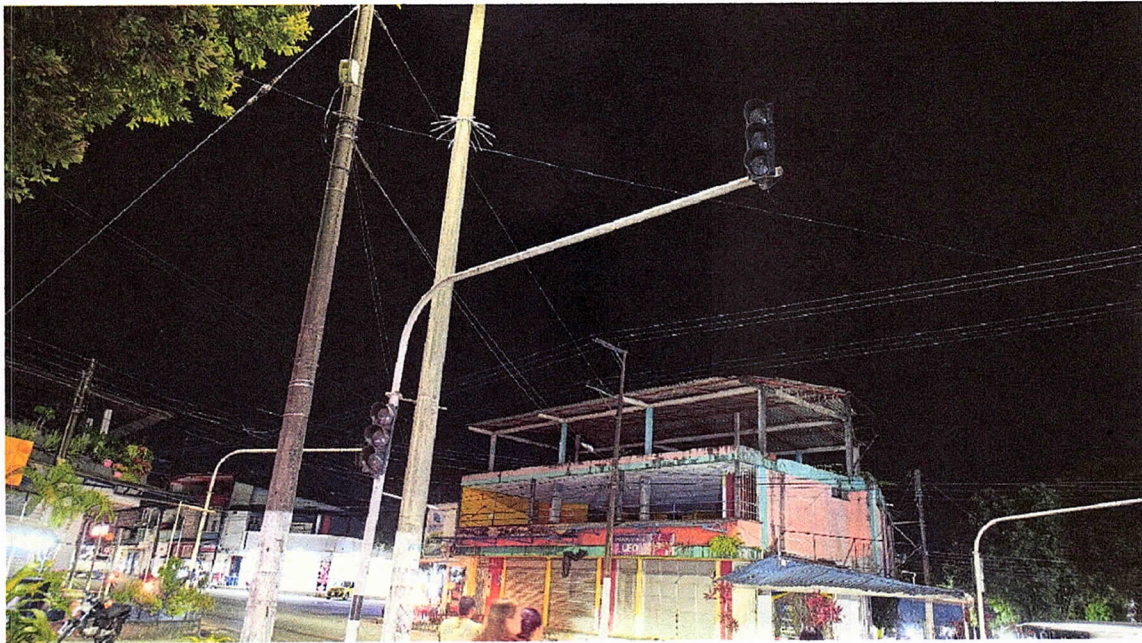
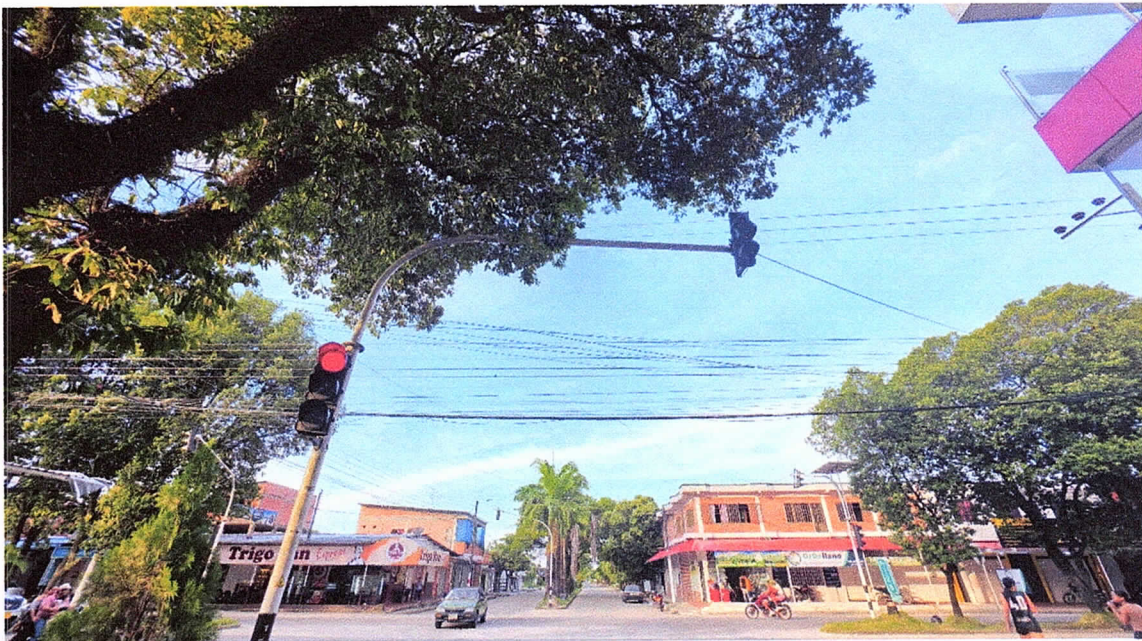
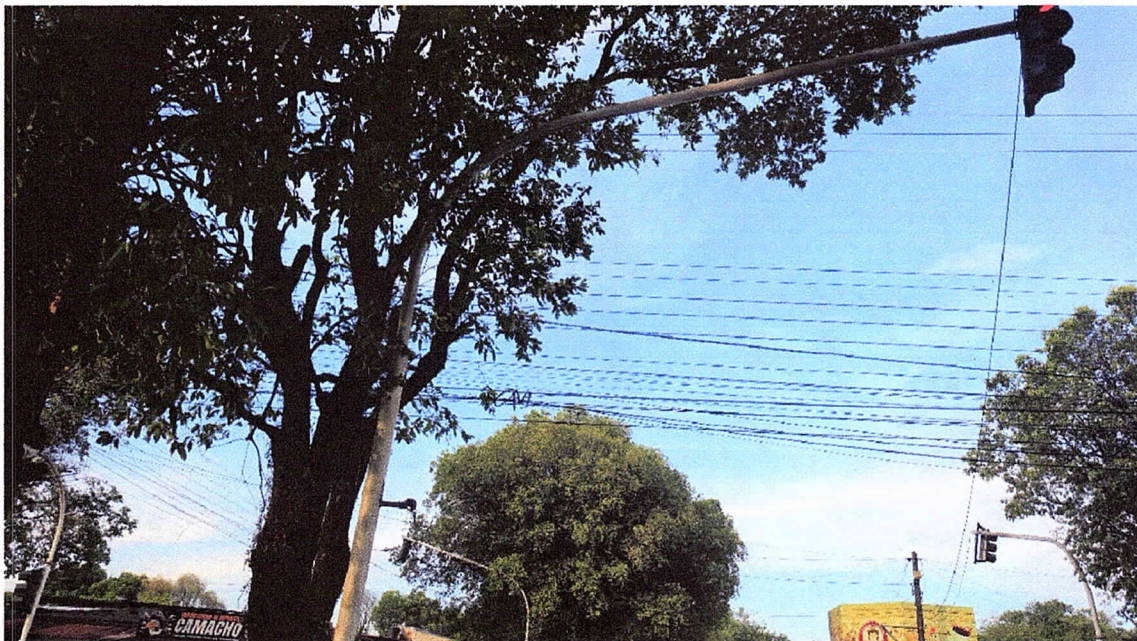
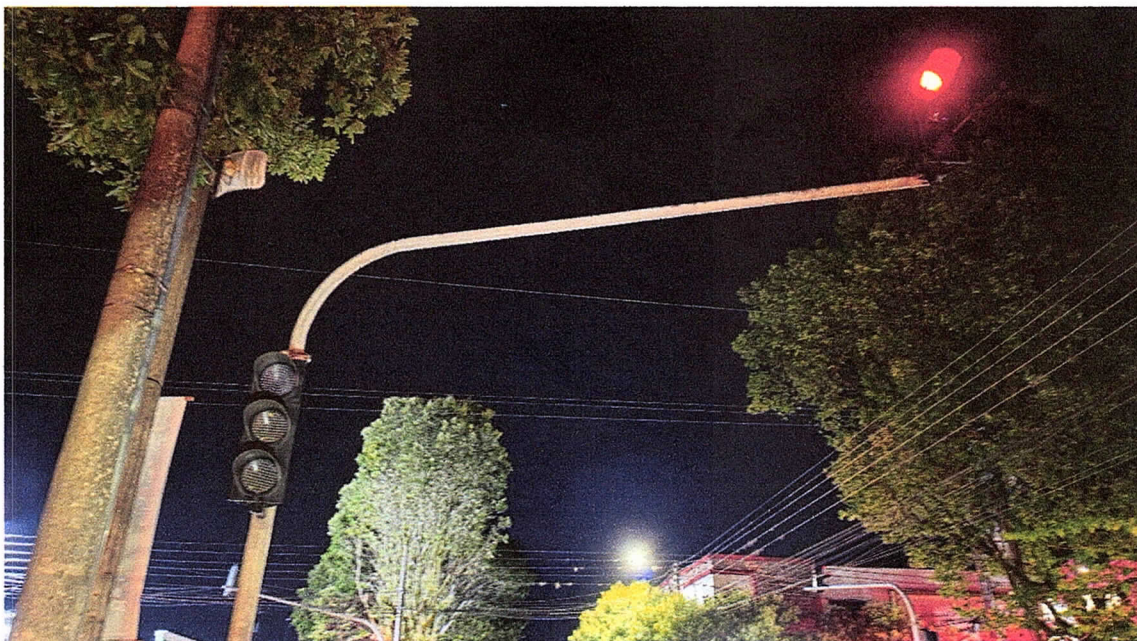
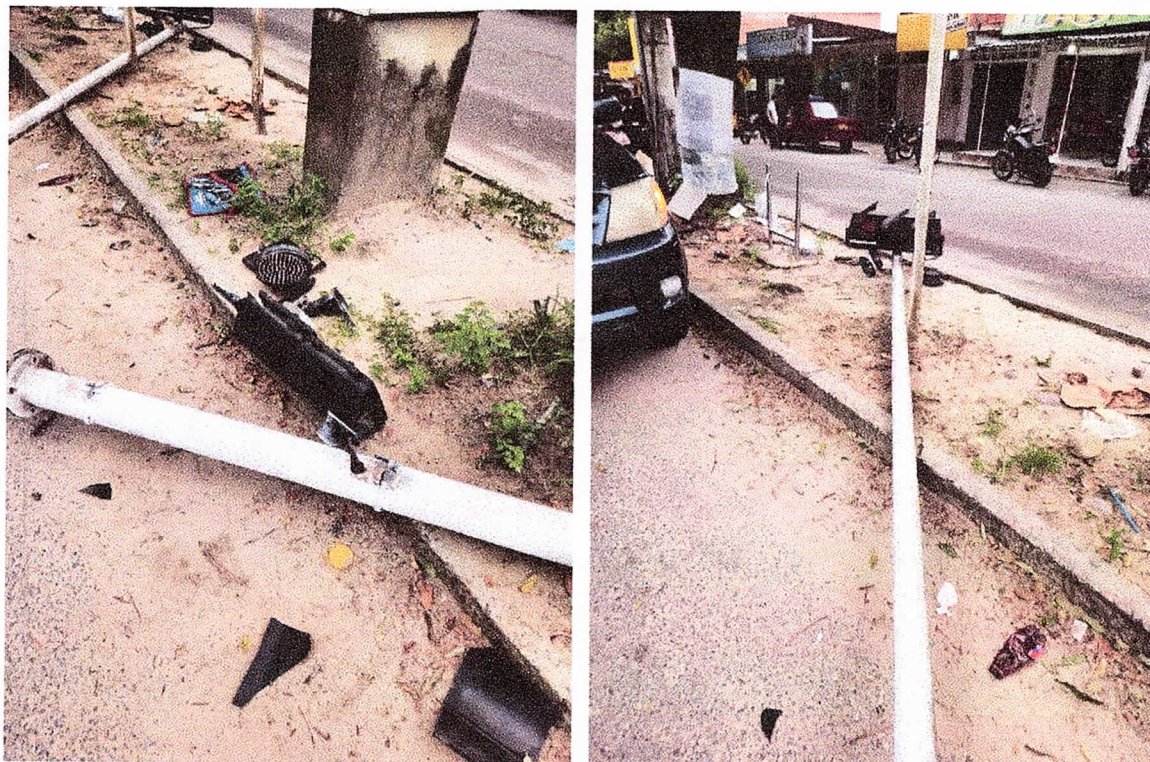
Durante la inspección realizada a los diferentes puntos semafóricos del municipio se evidenciaron deficiencias en la cobertura y el funcionamiento del sistema de control vehicular. En la intersección de la diagonal 30 entre carrera 12ª y carrera 13 se identificó la necesidad de actualizar la caja de control. En la intersección de la Calle 20 con Carrera 16ª se requiere instalar un semáforo vehicular tipo S1, mientras que en la Calle 20 con Carrera 13 se requiere la instalación de un semáforo vehicular tipo S2. En la intersección de la carrera 13 con calle 22 producto de un accidente de tránsito, se vio afectado el semáforo de una calzada, por lo que se requiere la instalación nuevamente del poste tipo ménsula, con su respectivo semáforo S1 y S2. De igual forma, se identificaron módulos tipo LED faltantes o deteriorados en las intersecciones de la Carrera 13 con Calle 22, Carrera 12A con Calle 30, Carrera 18 con Calle 28 y Carrera 16ª con Calle 20. Conforme al Manual de Señalización Vial (Ministerio de Transporte, 2024), y considerando criterios de eficiencia energética y menor periodicidad de mantenimiento correctivo, se recomienda la migración hacia módulos luminosos tipo LED en todas las intervenciones sobre el sistema semafórico.

- El sistema semafórico presenta deficiencias de cobertura en al menos 4 intersecciones, donde se requiere la instalación de nuevos semáforos vehiculares, módulos LED y/o la actualización de cajas de control, conforme a los lineamientos del Manual de Señalización Vial 2024.
