| | <p><b>DIAGNÓSTICO TÉCNICO – CENTRO CULTURAL GUILLERMO LEÓN VALENCIA EN EL MUNICIPIO DE MONTERÍA</b></p> |

SECRETARIA DE INFRAESTRUCTURA  
MUNICIPIO DE MONTERÍA

2 febrero 2026

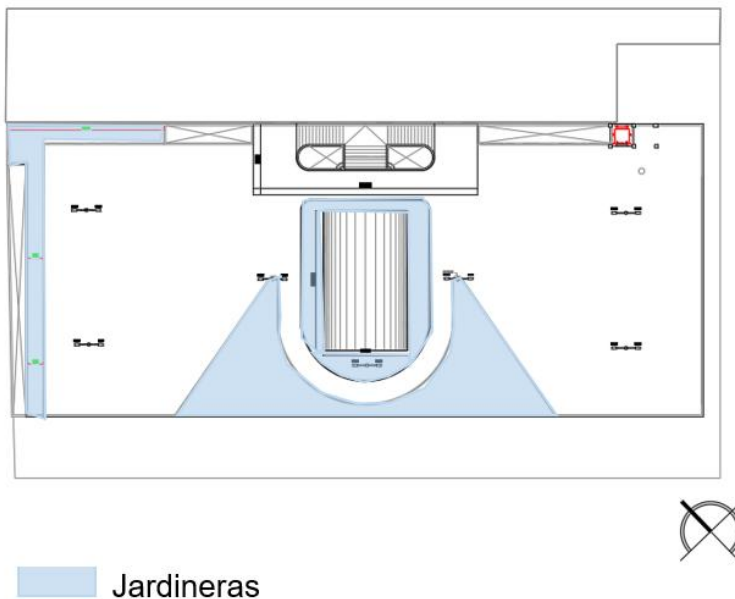
*Ilustración 1 planta de cubierta centro cultural Guillermo valencia.*

De acuerdo con la inspección visual realizada, la placa de cubierta presenta un sistema de jardineras con acabado en material triturado, el cual se encuentra disperso sobre la superficie, generando acumulación de sedimentos y obstrucción parcial de los puntos de desagüe, lo que ocasiona encharcamientos prolongados y un funcionamiento deficiente del sistema de evacuación de aguas lluvias.

La cubierta cuenta con un sistema de impermeabilización tipo manto asfáltico (manto real) que presenta desgaste superficial, pérdida de continuidad y acumulación de material granular, afectando su capacidad de estanqueidad. Adicionalmente, se evidencia el

levantamiento y fisuración de la cerámica instalada, así como deterioro en los encuentros entre la cubierta y los paramentos verticales.

Las condiciones descritas han generado filtraciones hacia el segundo piso de la edificación, ocasionando afectaciones en acabados interiores y comprometiendo la funcionalidad y durabilidad de los espacios inferiores, lo cual hace necesaria una intervención integral de mantenimiento correctivo, orientada a la recuperación del sistema de drenaje, impermeabilización y acabados de la cubierta.

La cubierta presenta deficiencias en el sistema de drenaje e impermeabilización, evidenciadas por acumulación de material granular, obstrucción de desagües y deterioro del manto asfáltico, lo que ha generado encharcamientos y filtraciones hacia el segundo piso. En consecuencia, se requiere una intervención correctiva integral que permita restablecer la adecuada evacuación de aguas lluvias, la estanqueidad de la cubierta y la protección de los espacios interiores.

- **Placa de cubierta**
  - Retirar material granular suelto proveniente de las jardineras.
  - Desobstruir y optimizar los puntos de desagüe.
  - Rehabilitar el sistema de impermeabilización en manto asfáltico.
  - Corregir encuentros entre cubierta y paramentos verticales.
  - Reponer enchapes cerámicos fisurados o levantados.
- **Filtraciones**
  - Eliminar las causas de filtración desde la cubierta antes de intervenir interiores.
  - Corregir fallas en impermeabilización y drenaje.
  - Reparar acabados afectados en cielos falsos y muros una vez controlada la filtración.

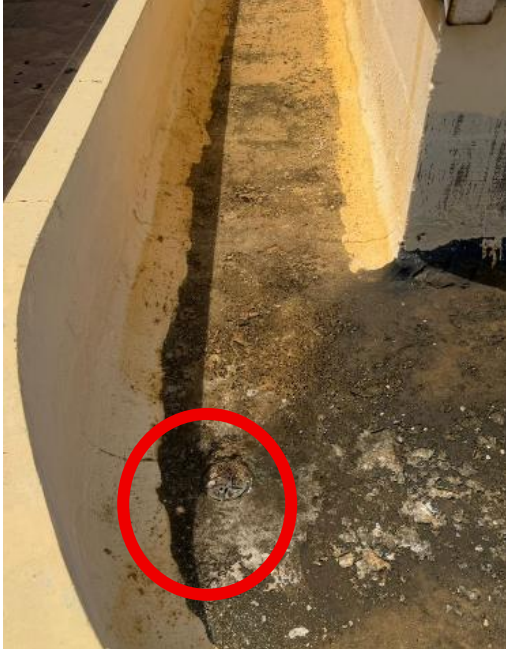
| REGISTRO FOTOGRÁFICO PLACA CUBIERTA | |
|---|---|
| <p><i>Ilustración 2 zona de evacuación obstruida</i></p> | <p><i>Ilustración 3 Jardinera en cubierta – punto de filtración</i></p> |

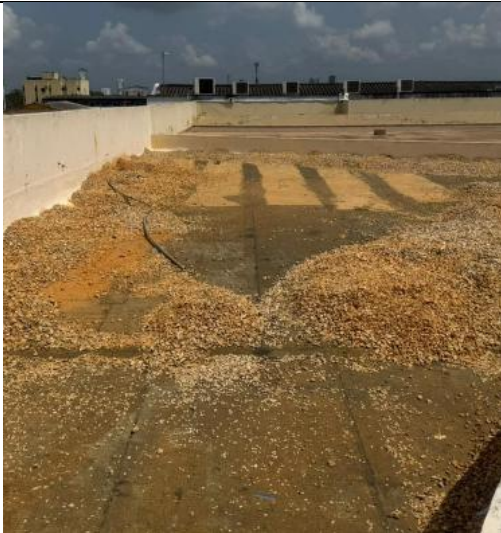
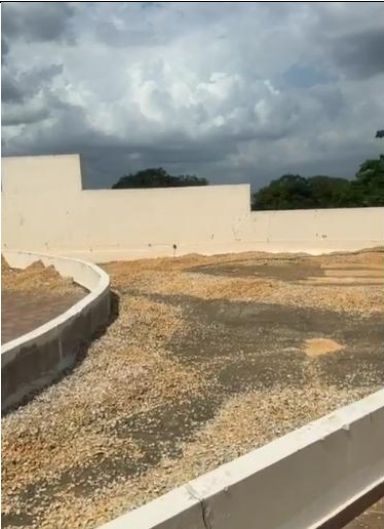
| REGISTRO FOTOGRÁFICO PLACA CUBIERTA | |
|---|---|
| <p><i>Ilustración 4 Manto asfáltico con desgaste superficial</i></p> | <p><i>Ilustración 5 Manto asfáltico en cubierta con desgaste superficial</i></p> |

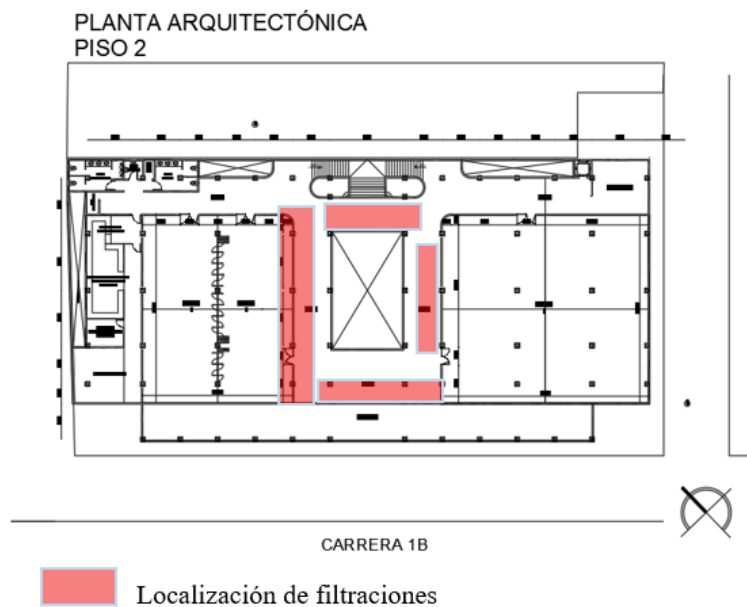
*Ilustración 7 planta arquitectónica piso 2 localización de filtraciones*

De acuerdo con la inspección visual realizada, se evidencia la presencia de filtraciones activas y recurrentes en la edificación, principalmente asociadas a fallas en la cubierta, relacionadas con el deterioro del sistema de impermeabilización, la obstrucción parcial de los puntos de desagüe y la acumulación de material granular proveniente de las jardineras. Estas condiciones generan encharcamientos prolongados, favorecen la infiltración de agua

hacia niveles inferiores y afectan el correcto funcionamiento del sistema de evacuación de aguas lluvias.

Como consecuencia, se presentan afectaciones en los espacios interiores, manifestadas en manchas de humedad, desprendimiento y deterioro de acabados en cielos falsos y muros, así como pérdida de continuidad en algunos elementos constructivos. La persistencia de estas filtraciones ha acelerado el deterioro progresivo de los materiales, comprometiendo la funcionalidad, durabilidad y condiciones de uso de la edificación.

Las filtraciones presentes en la edificación se deben a fallas en la impermeabilización y el drenaje de la cubierta, lo que ha generado afectaciones en cielos falsos y muros interiores. Por lo anterior, se requiere una intervención correctiva integral que permita restablecer la estanqueidad y el adecuado funcionamiento de la edificación.

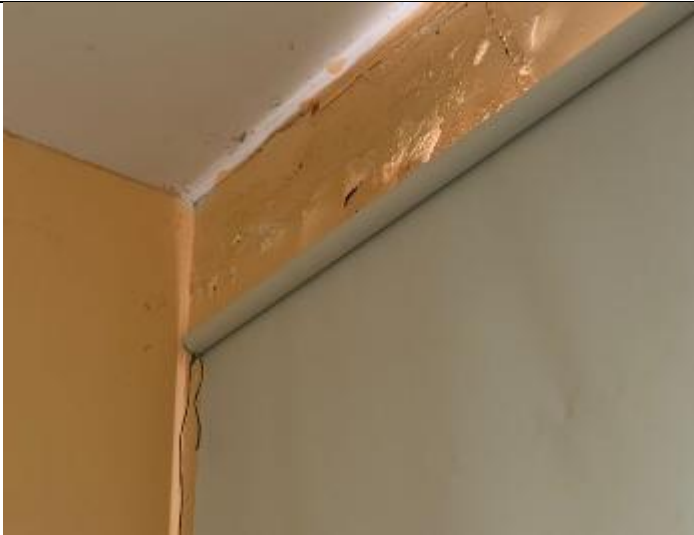
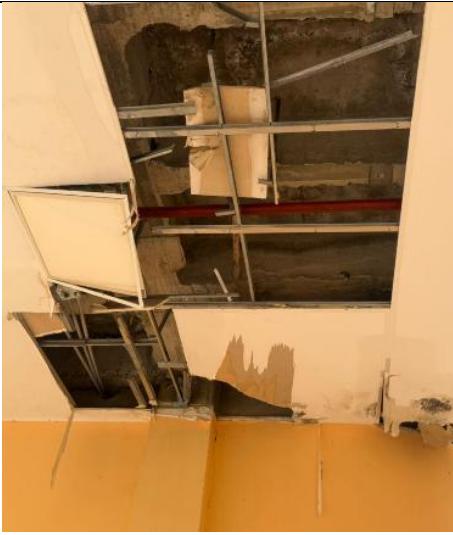
| REGISTRO FOTOGRÁFICO DE FILTRACIONES | |
|---|---|
| <br><i>Ilustración 8 auditorio</i> | <br><i>Ilustración 9 pasillo</i> |

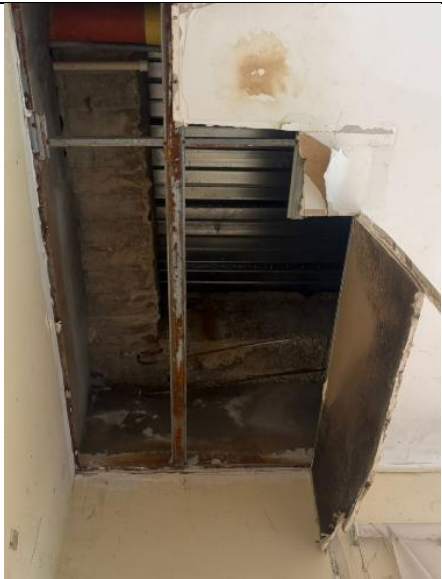
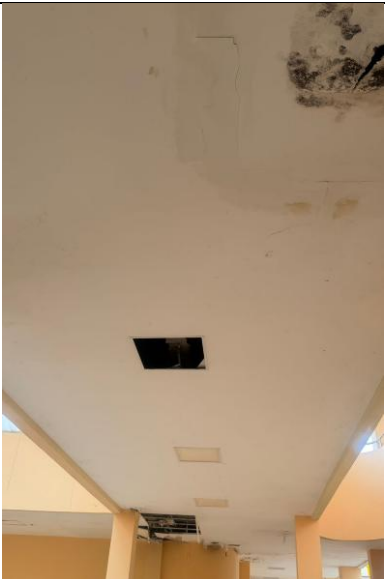
| REGISTRO FOTOGRÁFICO DE FILTRACIONES | |
|---|---|
| <br><i>Ilustración 10 auditorio</i> | <br><i>Ilustración 11 pasillo</i> |

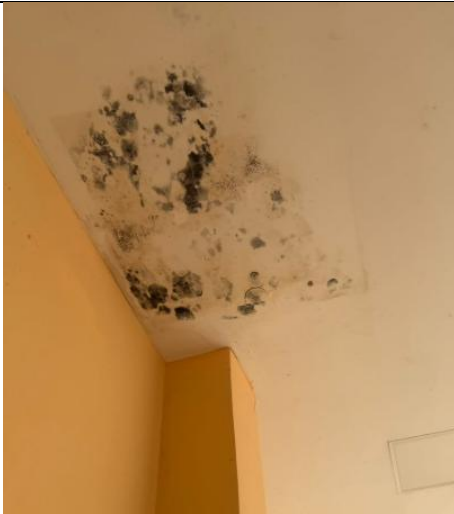
El cielo falso de los pasillos presenta deterioro generalizado, evidenciado por manchas de humedad, presencia de moho, fisuración, desprendimiento parcial de placas y pérdida de elementos del sistema modular, dejando a la vista la estructura portante y las instalaciones (redes hidráulicas y eléctricas).

Se observan zonas con colapso parcial del cielo falso, así como aberturas no controladas, lo que indica un avance progresivo del daño y una afectación directa a la integridad del sistema. La presencia de moho y manchas oscuras confirma exposición prolongada a la humedad, asociada principalmente a filtraciones provenientes de la cubierta, coherente con las patologías previamente identificadas en el sistema de impermeabilización.

*Ilustración 12 presencia de moho por humedad*

El cielo falso en los pasillos se encuentra en mal estado, requiriendo intervención correctiva prioritaria, que incluya la solución definitiva de las filtraciones en cubierta, el retiro de elementos deteriorados, la desinfección por presencia de moho y la reposición completa del sistema de cielo falso, garantizando condiciones adecuadas de seguridad y habitabilidad.

- Cielos falsos – Pasillos
  - Retirar elementos deteriorados del cielo falso.
  - Reponer completamente el sistema de cielo falso.
- Cielos falsos – Auditorios
  - Reponer placas desprendidas.
  - Sellar fisuras y encuentros con instalaciones.
  - Realizar pintura general para unificación de acabados.
  - Ejecutar mantenimiento correctivo localizado.
- Puertas metálicas tipo antipánico:
  - Revisar y ajustar cerraduras.
  - Mantener y regular brazos hidráulicos.
  - Alinear y nivelar hojas.
  - Ajustar bisagras, pasadores, tornillería y anclajes.
- Puertas corredizas de vidrio:
  - Mantener sistema de rodamiento.
  - Alinear hojas.
  - Ajustar y organizar chapas.
- Puertas tipo acordeón:
  - Reubicar hojas fuera de carril.
  - Ajustar rieles y guías.
  - Corregir desalineaciones.

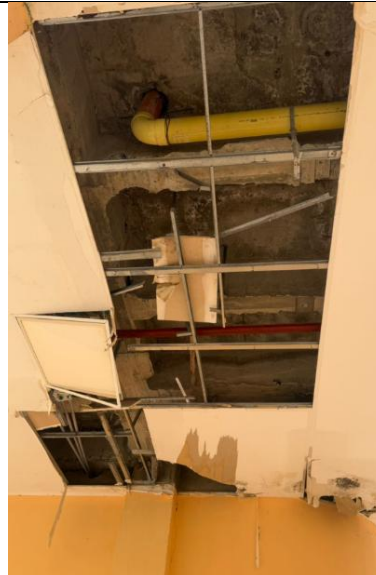
*Ilustración 13 Desprendimiento de cielo falso*

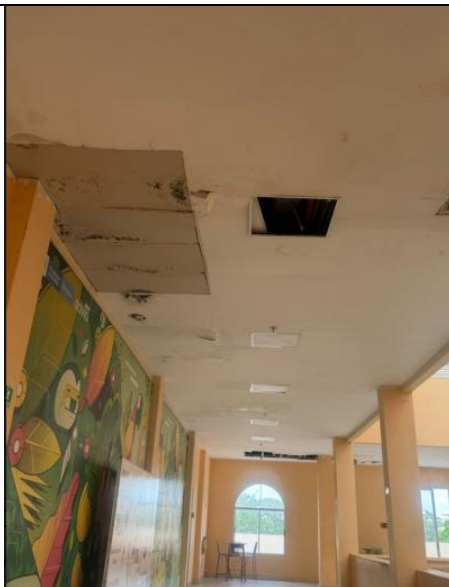
*Ilustración 14 Cielo falso en pasillo con deterioro por humedad*

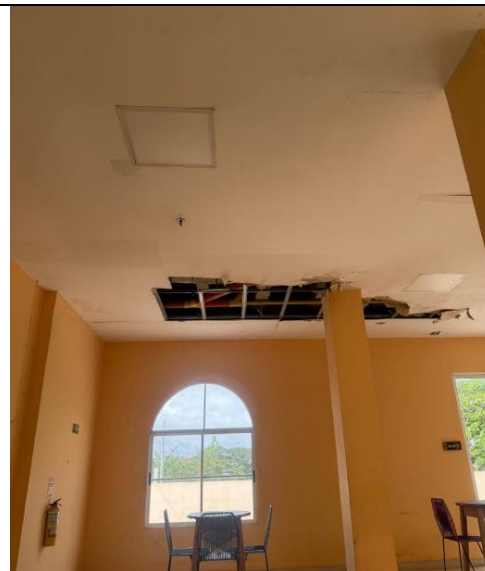
*Ilustración 15 desprendimiento de cielo falso*

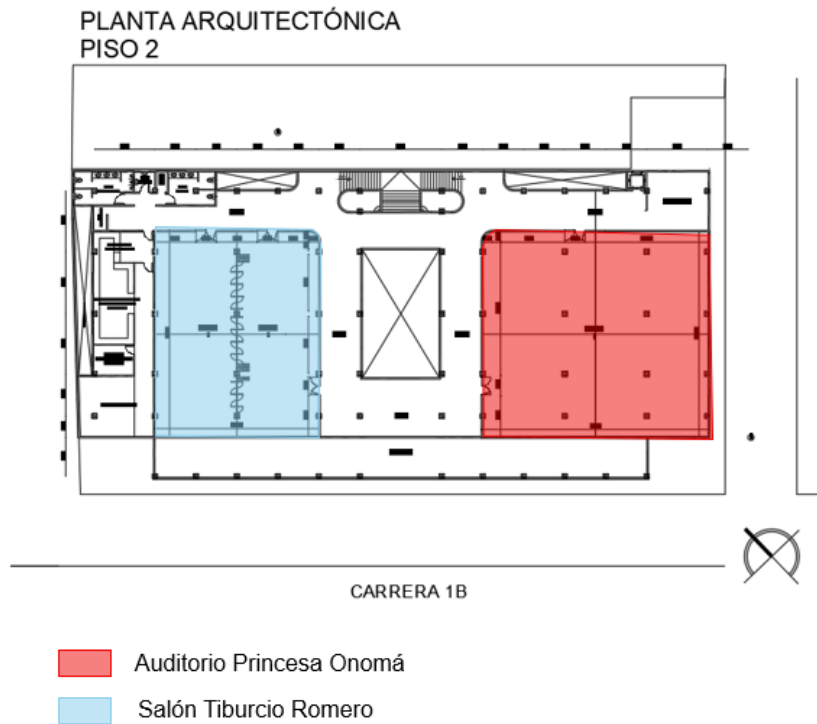
*Ilustración 16 plano arquitectónico piso 2 Guillermo valencia*

El cielo falso del Salón Tiburcio Romero y auditorio princesa Onomá presentan afectaciones localizadas, evidenciadas por dos desprendimientos puntuales de placas, presencia de manchas de humedad, fisuración y deterioro superficial del material. En las zonas afectadas se observa la exposición parcial de la estructura portante metálica.

Se identifica pérdida de continuidad en sectores específicos del cielo falso, lo cual indica debilitamiento del material asociado a exposición prolongada a la humedad, presuntamente derivada de filtraciones recurrentes provenientes de la cubierta o de conducciones superiores. *No obstante, el daño no se presenta de manera generalizada en la totalidad de los auditorios.*

Adicionalmente, se evidencia deterioro de los acabados finales, tales como pintura, masilla y elementos terminales en los empalmes de aires acondicionados y luminarias.

El cielo falso del Salón Tiburcio Romero y auditorio princesa Onomá se encuentran en estado regular, por lo que requiere la ejecución de un mantenimiento correctivo, que incluya la solución de las filtraciones, la reposición de las placas desprendidas, el sellamiento de fisuras, la pintura general y la unificación de acabados, con el fin de restablecer la continuidad, seguridad y adecuada presentación del auditorio.

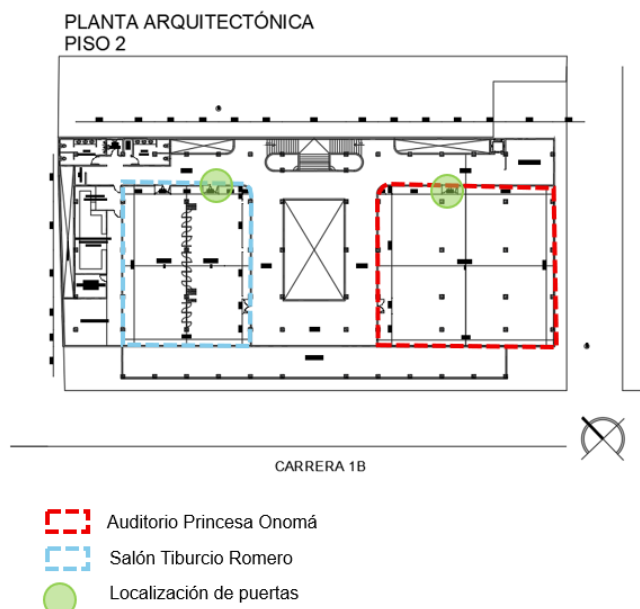
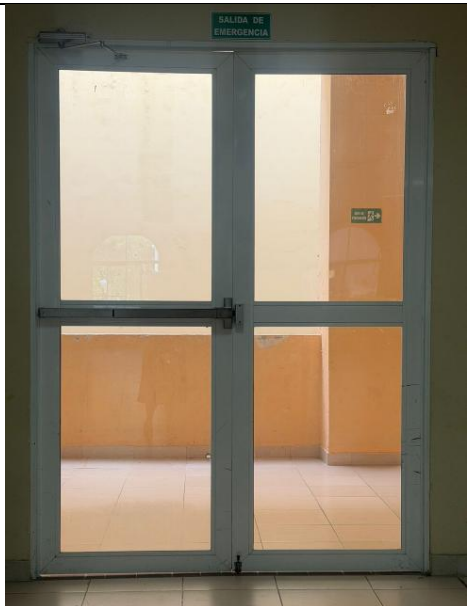
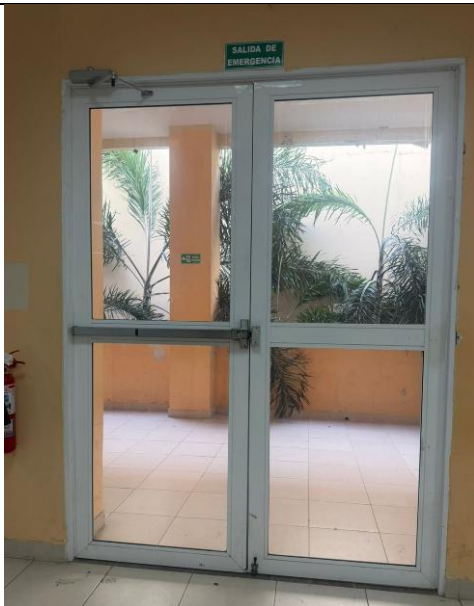
Las puertas metálicas de doble hoja tipo antipánico presentan desajustes en herrajes, deficiencias en el funcionamiento del brazo hidráulico, desalineación de las hojas y desgaste superficial por uso. Adicionalmente, se evidencia la necesidad de revisión y ajuste de la cerradura, debido a fallas en su correcto accionamiento.

| <b>REGISTRO FOTOGRÁFICO</b> | |
|---|---|
| <p><i>Ilustración 22 puerta antipánico Salón Tiburcio Romero</i></p> | <p><i>Ilustración 23 Puerta antipánico Auditorio Princesa Onomá</i></p> |

Se requiere la revisión, ajuste y mantenimiento de bisagras, pasadores, tornillería y anclajes, así como la alineación y nivelación de las hojas, con el fin de garantizar su adecuado cierre, apertura y condiciones de seguridad. Igualmente, es necesario realizar el retiro, mantenimiento y reinstalación del brazo hidráulico, junto con su correcta regulación para asegurar el funcionamiento óptimo del sistema antipánico.

Las puertas evaluadas requieren la ejecución de mantenimiento correctivo y preventivo, que incluya el retiro y reinstalación de herrajes, mantenimiento de brazos hidráulicos y pasadores, limpieza, lijado y aplicación de primer anticorrosivo, engrase y ajuste de bisagras, revisión y ajuste de tornillería y anclajes, alineación y nivelación de hojas, regulación de sistemas de cierre y deslizamiento, así como todas las actividades necesarias para garantizar su correcta instalación, operación segura y prolongación de su vida útil.

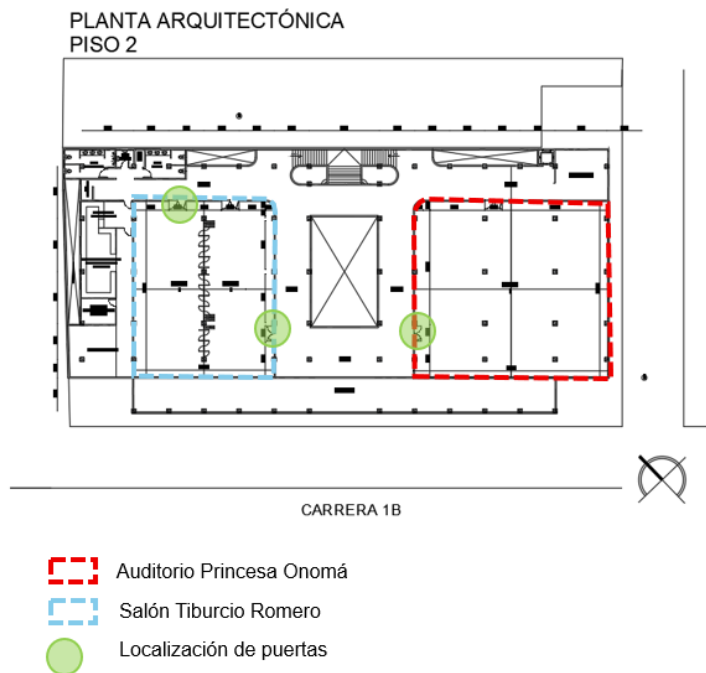
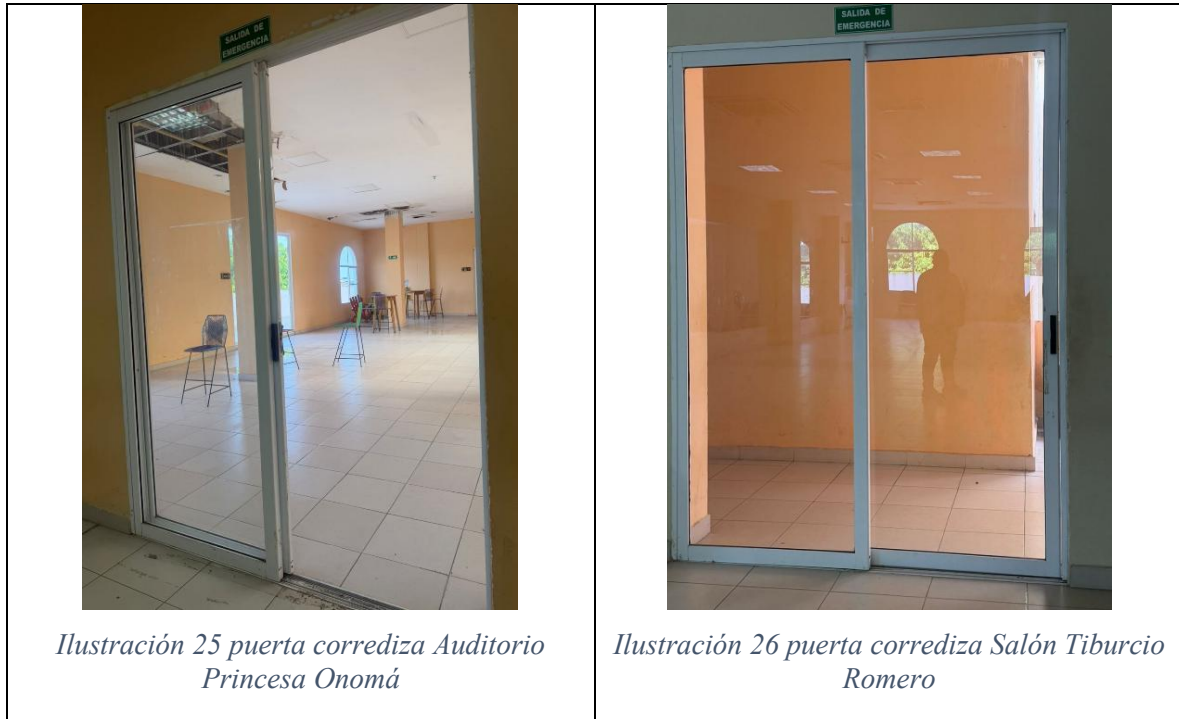
*Ilustración 24 planos de localización de puertas corredizas*

Las puertas corredizas de vidrio, conformadas por dos hojas de 1,00 m de ancho por 2,00 m de alto con marco metálico, presentan desajustes en el sistema de rodamiento, deficiencias en la alineación, y desorden o mal funcionamiento de las chapas, lo cual dificulta su operación normal. Se requiere mantenimiento general del sistema corredizo y de los herrajes para restablecer su adecuada funcionalidad.

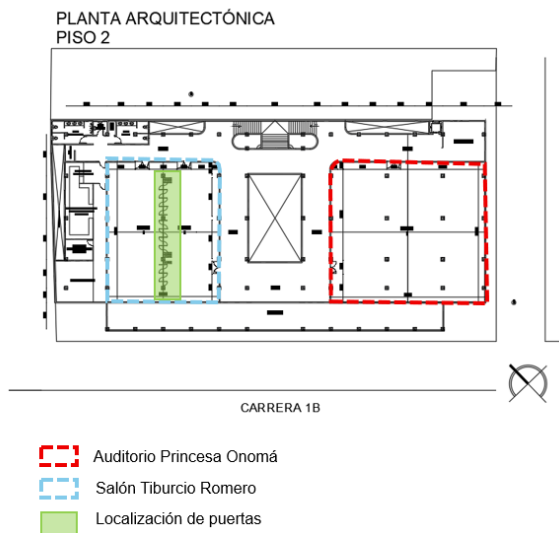
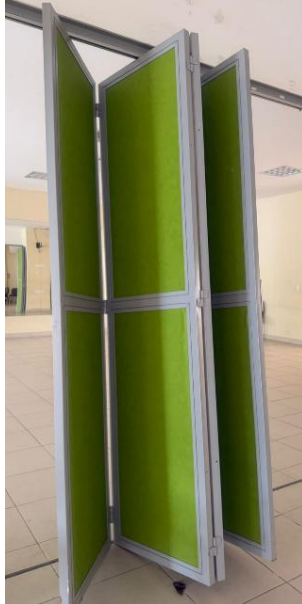
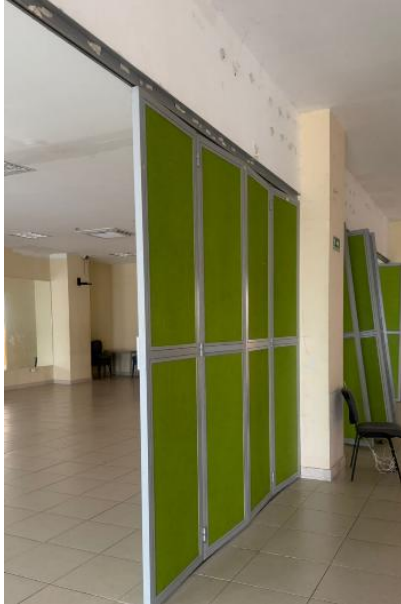
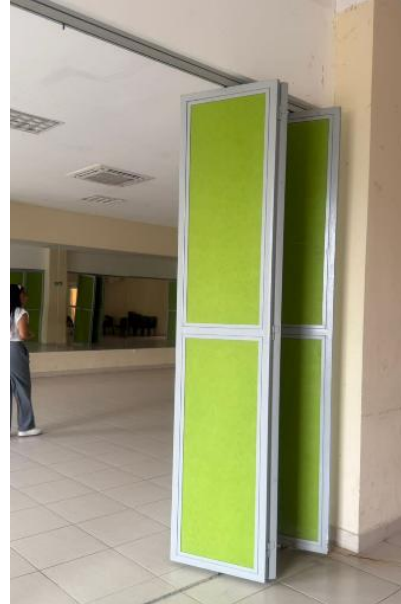
Las puertas tipo acordeón se encuentran fuera de carril, presentando desalineación y mal funcionamiento del sistema de desplazamiento, lo que impide su correcto cierre y apertura. Esta condición se asocia al desgaste de los elementos móviles y a la falta de mantenimiento periódico del sistema de rieles y guías.

| REGISTRO FOTOGRÁFICO | | |
|---|---|---|
| <p><i>Ilustración 28 Puerta tipo acordeón Salón Tiburcio Romero</i></p> | <p><i>Ilustración 29 puerta tipo acordeón Salón Tiburcio Romero</i></p> | <p><i>Ilustración 30 puerta tipo acordeón Salón Tiburcio Romero</i></p> |

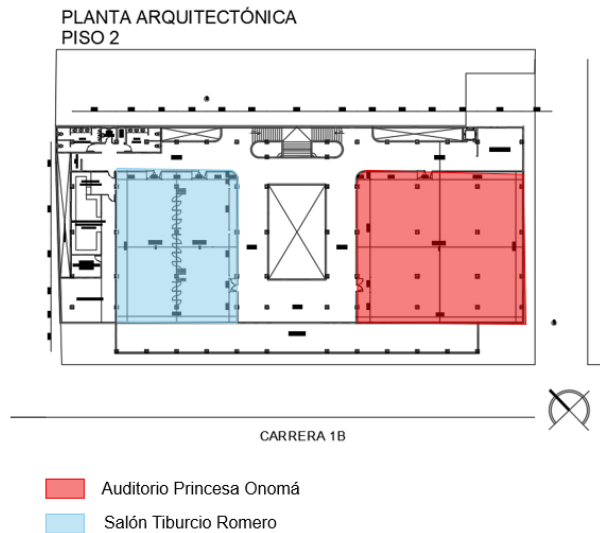
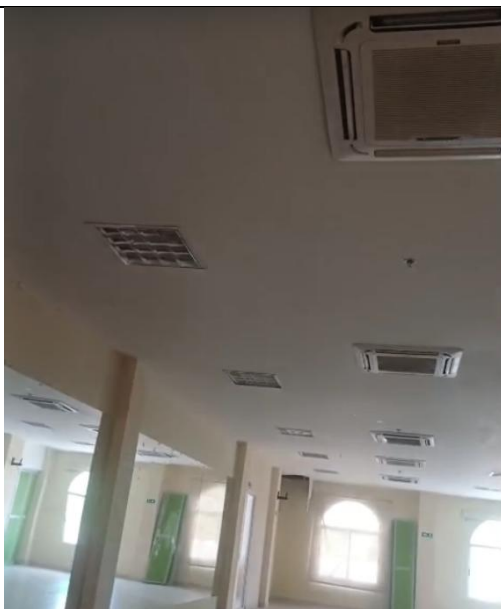
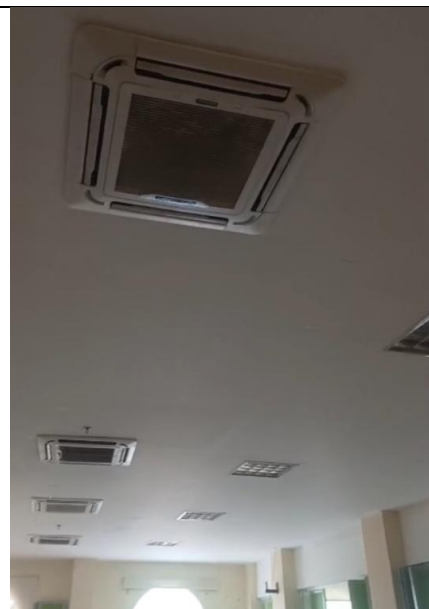
Durante la inspección realizada se evidenció que dieciocho (18) luminarias presentan fallas, algunas de ellas desprendidas de su sistema de anclaje y otras fuera de funcionamiento, situación que genera riesgos de seguridad y deficiencias en el sistema de iluminación. En consecuencia, se requiere la revisión integral de las luminarias afectadas, incluyendo la verificación de conexiones eléctricas, el aseguramiento de anclajes y la reparación o reposición de los elementos necesarios para garantizar su correcto funcionamiento y estabilidad.

*Ilustración 33 sistema de luces y aires acondicionados Salón Tiburcio Romero*

*Ilustración 34 sistema de luces y aires acondicionados Salón Tiburcio Romero*

De acuerdo con la inspección realizada y el análisis del estado actual del sistema de iluminación y climatización, se concluye que las fallas identificadas en las luminarias, así como las condiciones operativas de los equipos de aire acondicionado, requieren intervención técnica inmediata con el fin de mitigar riesgos de seguridad, garantizar el correcto funcionamiento de las instalaciones y asegurar la continuidad del servicio. Las actividades propuestas de revisión, cambio y mantenimiento son técnicamente necesarias y viables, y permitirán restablecer condiciones adecuadas de operación conforme a los requerimientos funcionales y normativos de la edificación

Se recomienda ejecutar las actividades de intervención por personal técnico calificado y certificado, garantizando el cumplimiento de la normativa eléctrica vigente, en especial el RETIE y normas técnicas aplicables. Previo a la instalación de los nuevos equipos, se deberá verificar que la capacidad del sistema eléctrico sea compatible con la carga requerida, así como el correcto funcionamiento de las protecciones eléctricas, sistemas de puesta a tierra y continuidad de los circuitos. Adicionalmente, se sugiere realizar pruebas de operación y dejar registro técnico de las actividades ejecutadas, con el fin de asegurar la correcta puesta en servicio y facilitar el control y seguimiento del mantenimiento futuro. sobrecargas y asegurar el cumplimiento de las normas de seguridad eléctrica vigentes.

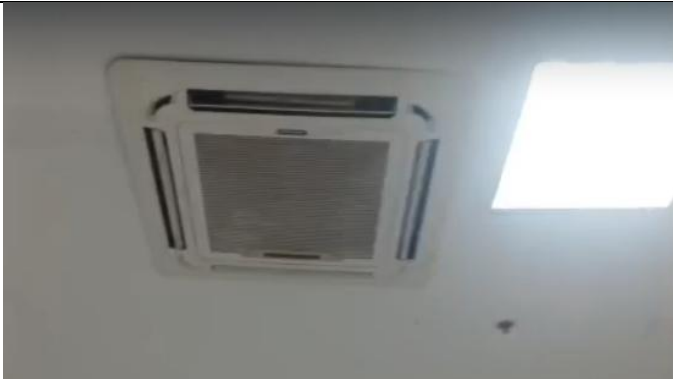
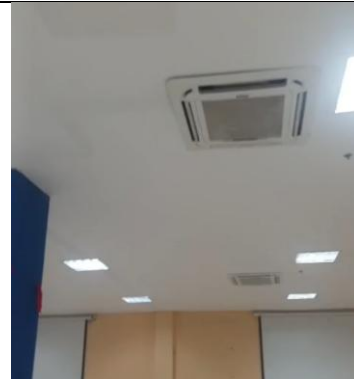
Adicionalmente, se establece la necesidad del cambio de ocho (8) equipos de aire acondicionado con capacidad de 60.000 BTU (5 TR), incluyendo los accesorios y elementos requeridos para su correcta instalación y funcionamiento. Esta intervención se sustenta en la presencia de fallas recurrentes y disminución del desempeño operativo, condiciones que afectan la eficiencia del sistema de climatización y la seguridad de la instalación eléctrica.

*Ilustración 31 aire acondicionado auditorio Princesa Onomá*

*Ilustración 32 auditorio aire acondicionado auditorio Princesa Onomá*

Así mismo, se requiere realizar mantenimiento correctivo a equipos de aire acondicionado de 60.000 BTU (5 TR), el cual incluye el cambio del condensador de marcha, la revisión y

ajuste de las conexiones eléctricas y el reemplazo de accesorios que presentan fallas funcionales, con el fin de restablecer las condiciones normales de operación y garantizar la continuidad del servicio.
