**MEMORIA DESCRIPTIVA**  
**MANTENIMIENTO Y MEJORAMIENTO DEL**  
**CENTRO CULTURAL GUILLERMO VALENCIA SALGADO**

**MONTERÍA - CÓRDOBA**

**ALCALDÍA DE MONTERÍA**  
**SECRETARÍA DE INFRAESTRUCTURA**  
**GERENCIA DE PROYECTOS**

| INFORMACIÓN GENERAL | |
|---|---|
| Versión | V1 – Memoria Descriptiva del Proyecto |

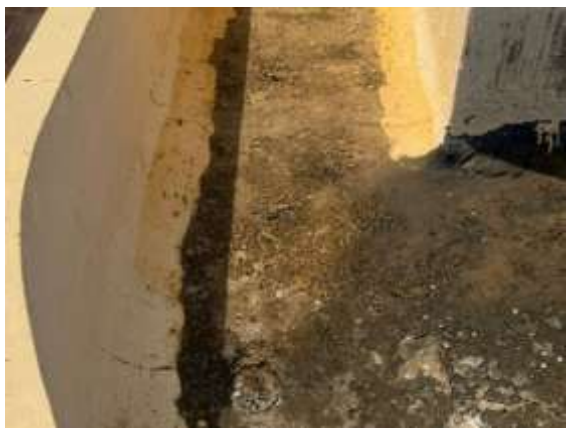
**Cubierta.** El diagnóstico identifica filtraciones, desgaste superficial del manto asfáltico, fisuras en el enchape cerámico y deterioro de los encuentros con los paramentos verticales. El material triturado de las jardineras se encuentra disperso sobre la superficie y obstruye parcialmente los puntos de desagüe, generando encharcamientos prolongados. Estas condiciones requieren intervención para recuperar la estanqueidad y mejorar la evacuación de aguas lluvias antes de consolidar el uso cultural de la terraza.

| <p><b>Figura 8. Cubierta – punto de desagüe obstruido</b></p> | <p><b>Figura 9. Cubierta – jardinera, punto de filtración</b></p> |

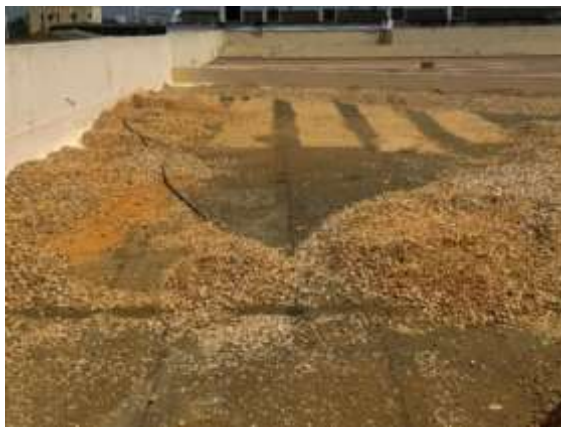
**Figura 10. Cubierta – manto asfáltico con desgaste superficial**

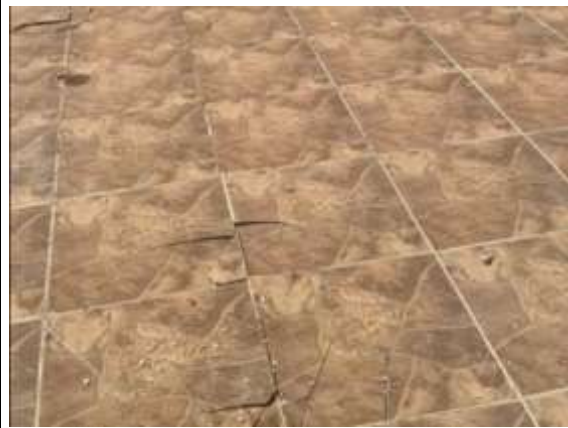
**Figura 11. Cubierta – enchape cerámico fisurado**

| Elemento | Acción | Cantidad | Localización |
|---|---|---|---|
| Cubierta – placa | Tratamiento de juntas de dilatación; pañete impermeabilizado en media caña; reposición de piso cerámico fracturado | 88,53 m / 247,22 m / 24,78 m <sup>2</sup> | Piso 3 – terraza |

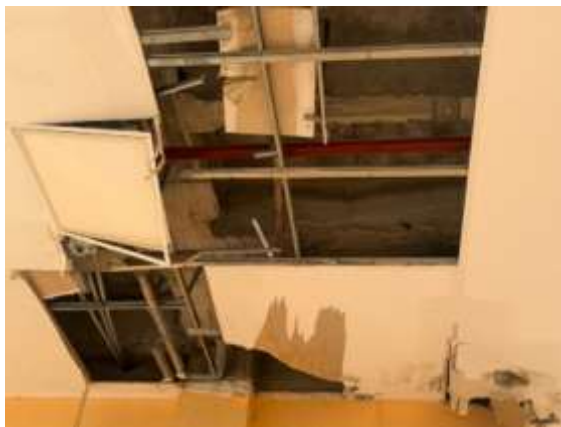
**Segundo piso.** Las filtraciones provenientes de la cubierta han deteriorado los cielos falsos de pasillos, oficinas y baños, con zonas de colapso parcial, moho por humedad y pérdida de acabados en muros, lo que representa un riesgo para los usuarios. El Auditorio Princesa Onomá presenta afectaciones en cielo raso y acabados por la misma causa. En el balcón hacia el vacío central y en la zona de escaleras, el revestimiento en estera del antepecho presenta manchas de humedad y desprendimientos parciales, lo que además de la afectación estética supone riesgo de caída de material sobre la circulación del primer piso. El Salón Tiburcio Romero conserva las puertas tipo acordeón que serán retiradas para conformar los dos salones de danza.

**Figura 12. Pasillo piso 2 – desprendimiento de cielo falso**

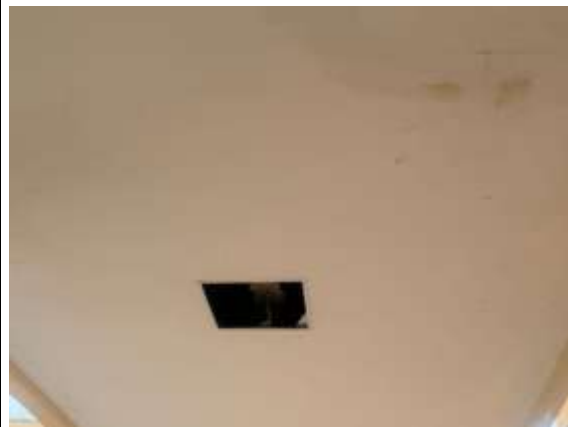
**Figura 13. Pasillo piso 2 – cielo falso deteriorado**

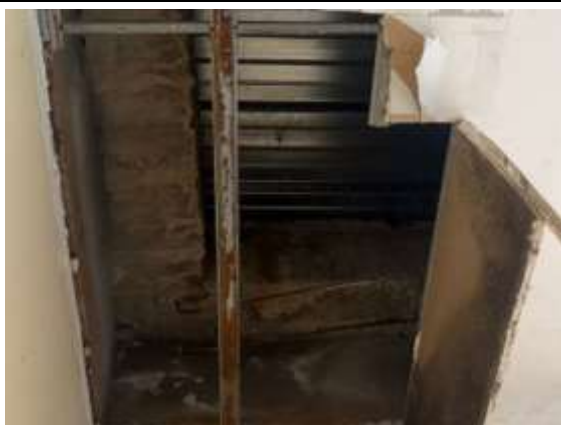
**Figura 14. Auditorio Princesa Onomá – afectación por filtraciones**

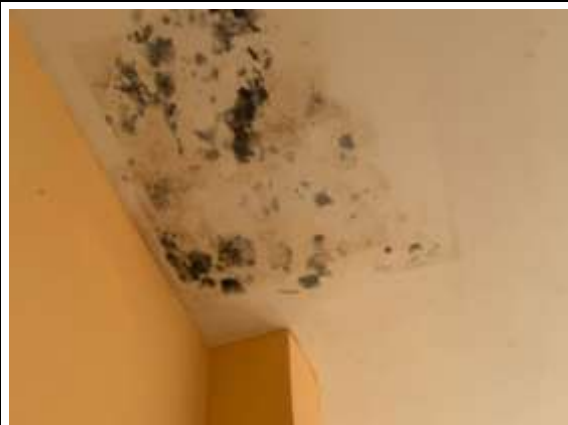
**Figura 15. Piso 2 – presencia de moho por humedad**

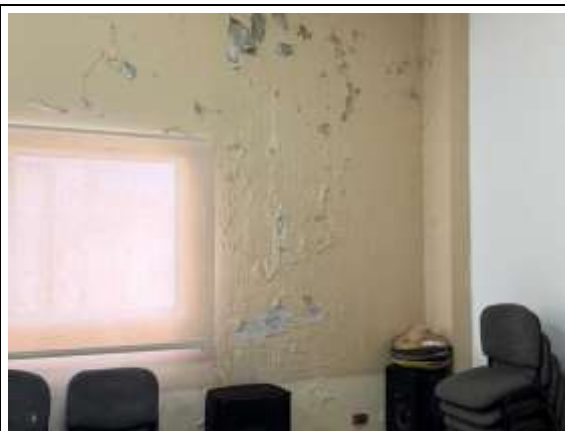
**Figura 16. Oficinas piso 2 – desprendimiento de pintura y acabados por humedad**

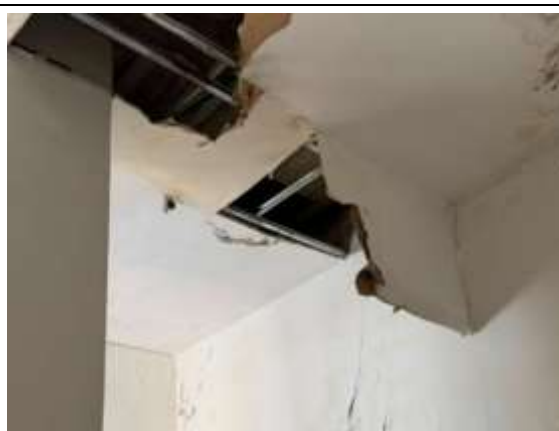
**Figura 17. Baños piso 2 – desprendimiento de cielo falso**

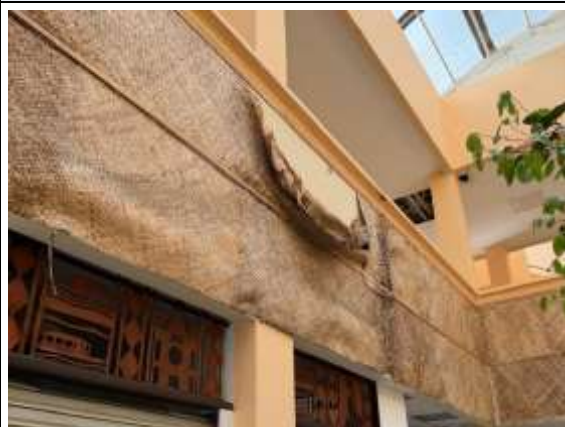
**Figura 18. Balcón piso 2 – desprendimiento del revestimiento en estera del antepecho**

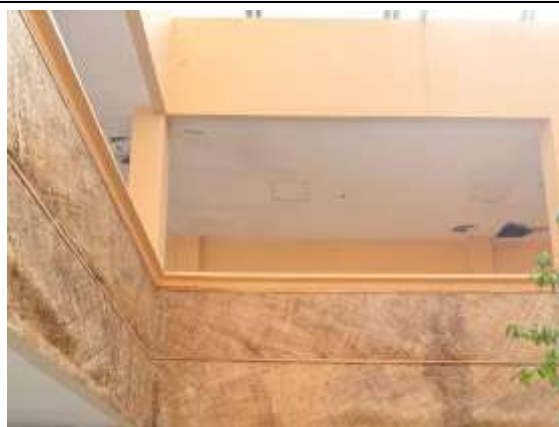
**Figura 19. Balcón piso 2 – revestimiento en estera con manchas de humedad y desprendimiento**

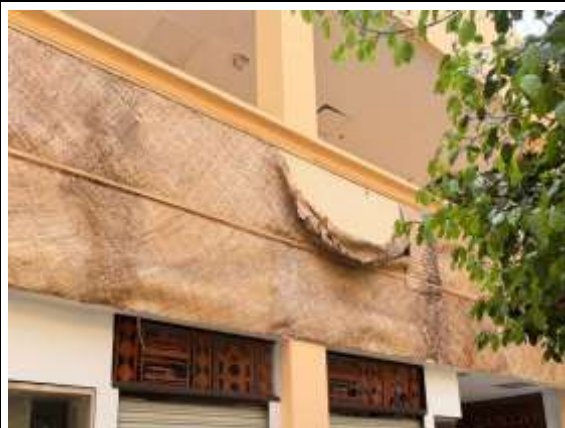
**Figura 20. Zona de escaleras – desprendimiento del revestimiento en estera**

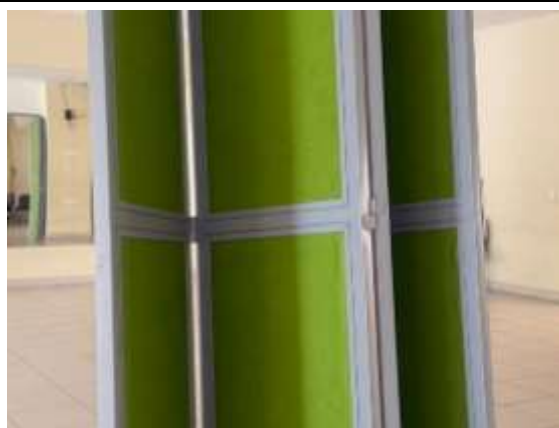
**Figura 21. Salón Tiburcio Romero – puerta tipo acordeón existente**

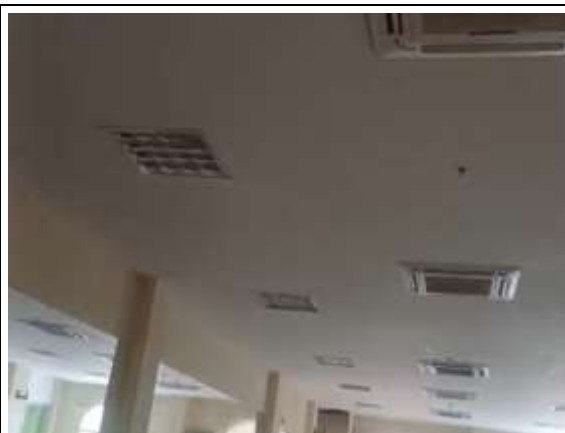
**Figura 22. Salón Tiburcio Romero – sistema de luces y aires acondicionados**

| Elemento | Acción | Cantidad | Localización |
|---|---|---|---|
| Iluminación y climatización | Paneles LED 60×60 y tubos LED T8; suministro de 3 equipos de AA de 60.000 BTU y mantenimiento de 13 existentes | 50 + 608 und / 3 + 13 und | Auditorio, salones y pasillos |

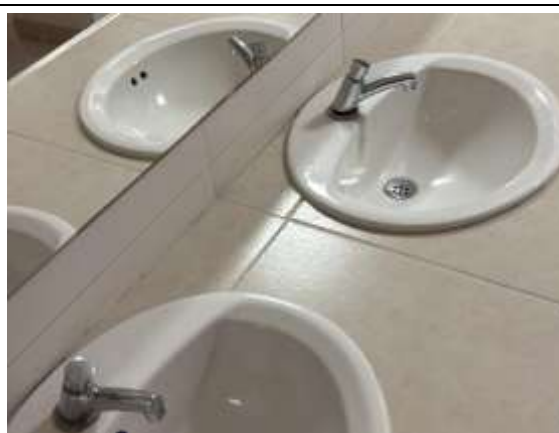
**Componentes técnicos.** El equipo de bombeo de agua potable se encuentra fuera de servicio y los elementos de control de las baterías sanitarias presentan deterioro. El ascensor está fuera de servicio, con corrosión en las puertas de piso y humedad y sedimentos en el foso, que debe impermeabilizarse antes de la puesta en marcha del equipo.

**Figura 23. Baños – push de control de lavamanos en mal estado**

| Elemento | Acción | Cantidad | Localización |
|---|---|---|---|
| Hidrosanitario | Reposición de fluxómetros y push de lavamanos; rejillas de piso; bombas de agua potable 3 HP e hidroneumático; mantenimiento de equipo RCI; pruebas hidráulicas | 18 + 14 und / 96 und / 2 + 1 und / 1 und / 4 pruebas | Baterías de baños pisos 1 y 2, cuarto de bombas |

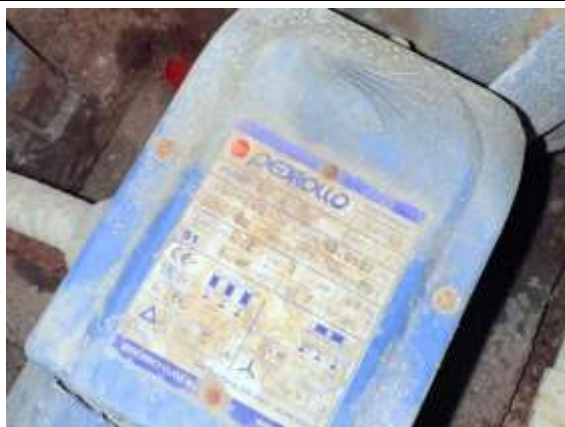
**Figura 24. Bomba de agua potable fuera de servicio**

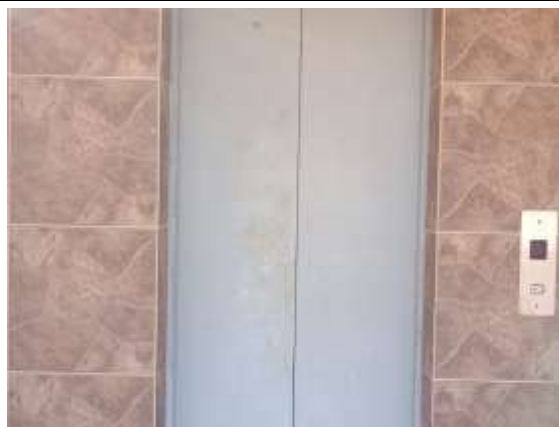
**Figura 25. Ascensor – puerta de piso con corrosión en su parte inferior**

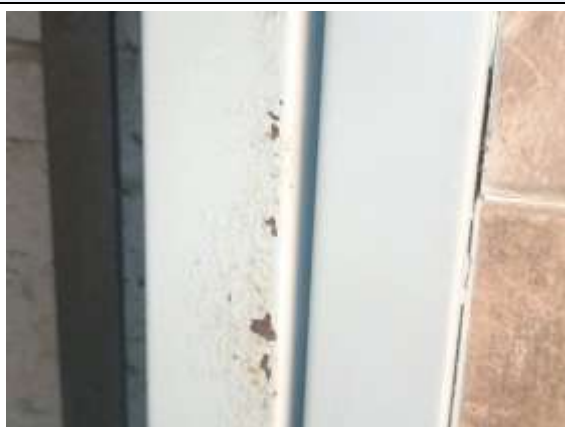
**Figura 26. Ascensor – corrosión en marco de puerta de piso**

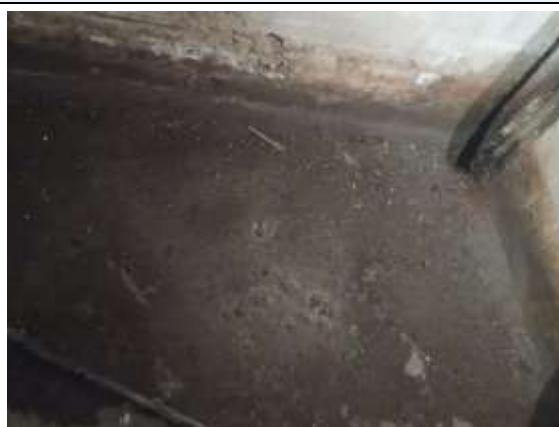
**Figura 27. Ascensor – humedad y sedimentos en foso**

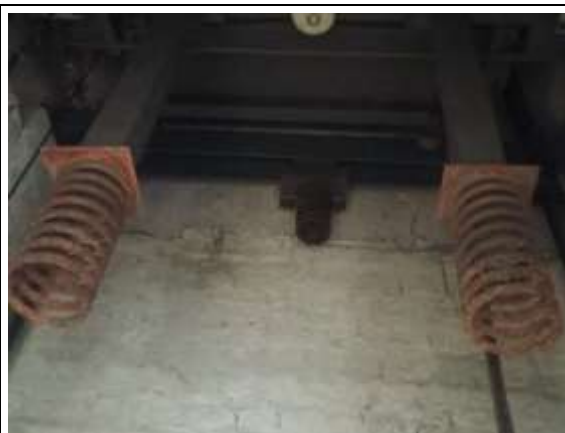
**Figura 28. Ascensor – amortiguadores (buffers) del foso con oxidación avanzada**

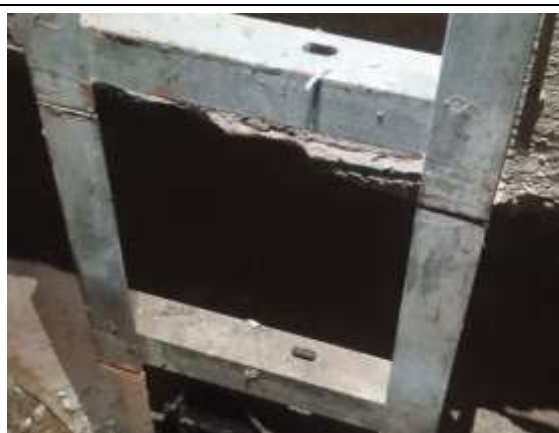
**Figura 29. Ascensor – bastidor del contrapeso con corrosión**

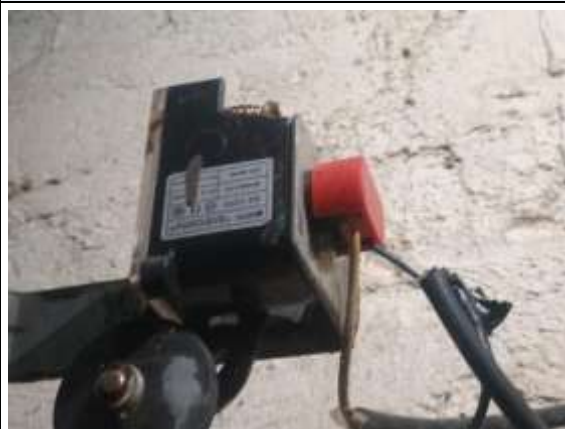
**Figura 30. Ascensor – micro de final de carrera con indicios de afectación**

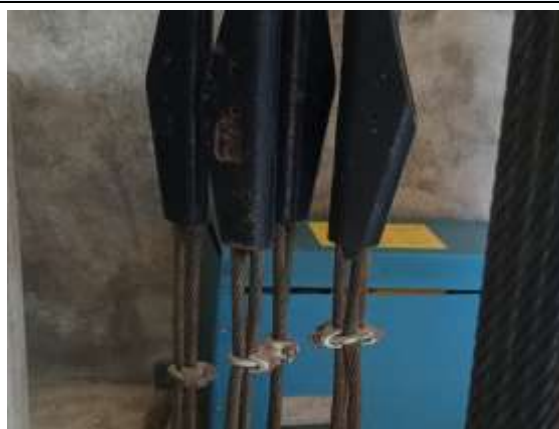
**Figura 31. Ascensor – amarres y sujeción de cables de tracción**

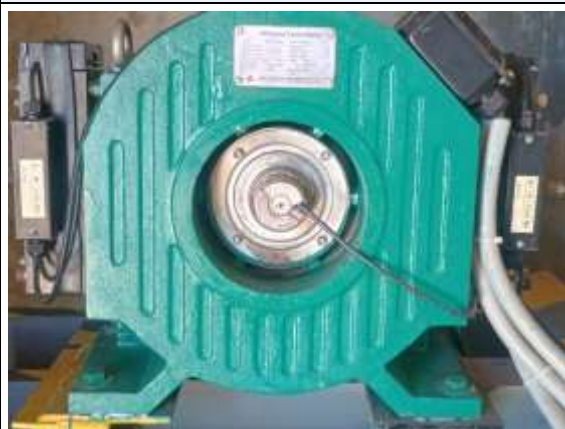
**Figura 32. Ascensor – máquina de tracción en cuarto de máquinas**

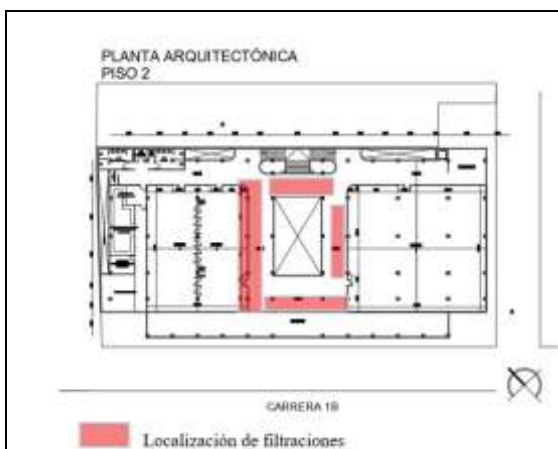
**Figura 35. Piso 2 – Localización de cielos falsos afectados por filtraciones**

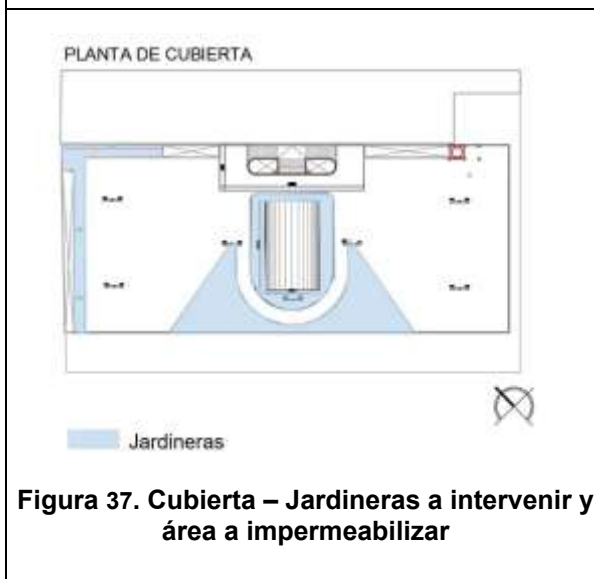
**Figura 37. Cubierta – Jardineras a intervenir y área a impermeabilizar**
