**JUSTIFICACIÓN MODIFICATORIO No. 1**  
**AL CONTRATO No. 3902 de 2025**

| <b>OBJETO</b> | MANTENIMIENTO CORRECTIVO DE LA ESTACIÓN DE BOMBEO LA RAMADA Y OBRAS COMPLEMENTARIAS EN LA INFRAESTRUCTURA ASOCIADA AL SISTEMA HIDRÁULICO DE MANEJO AMBIENTAL Y CONTROL DE INUNDACIONES DE LA RAMADA. |

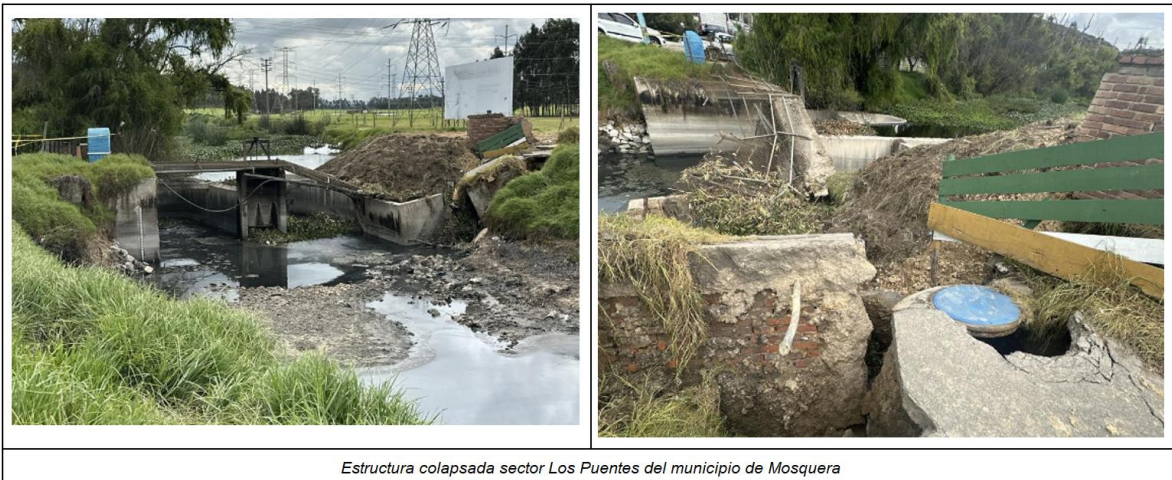
Estructura colapsada sector Los Puentes del municipio de Mosquera

El **CONSORCIO SAN CHARBEL LA RAMADA**, manifestó que como consecuencia de la situación presentada el 29 de mayo de 2026 en la pasarela de la compuerta de operación del vertedero de la Laguna La Herrera, ubicada en el municipio de Mosquera, sector Los Puentes, se identificaron afectaciones significativas que podrían incidir directamente en el

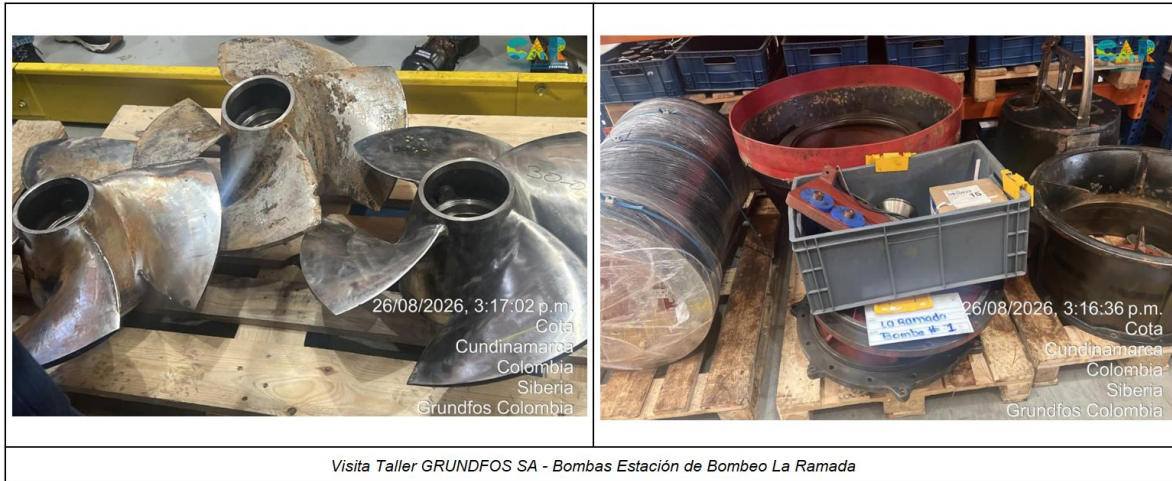
Visita Taller GRUNDFOS SA - Bombas Estación de Bombeo La Ramada

- **Restitución mecánica en BB2:** Resulta estrictamente necesario incorporar los elementos de fijación requeridos para corregir la falla de la unidad No. 2, en la cual la soldadura de la tapa del impulsor (pieza #67) impactó el impulsor preexistente. Esto generó deformaciones y pérdida de tolerancia en el acople eje-propela que impiden su operación segura sin una intervención metalmecánica de precisión.
