**Asunto:** Radicación IDIGER 2024ER24462  
Radicación Alcaldía No. 20245821565891

| | <b>CONCEPTO TÉCNICO DE AMENAZA RUINA</b> | | Código: | <b>GPR-FT-06</b> |

| 1.1 CONCEPTO DE AMENAZA RUINA N° CAR: | 3310 |

| 2.5 DIRECCIÓN: | CALLE 37 B SUR No. 72 J - 87 |

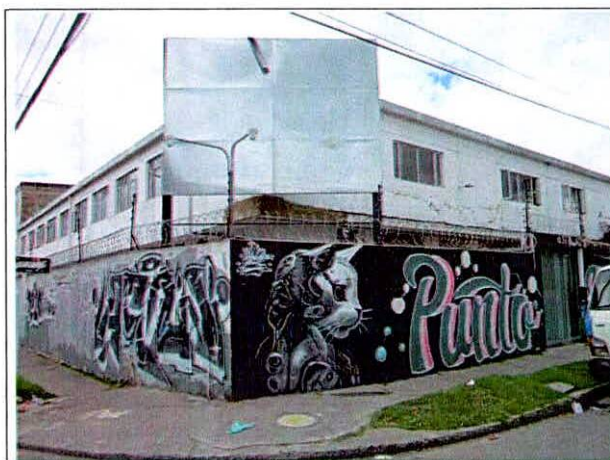
**Foto 1.** Fachada de la edificación objeto de concepto.

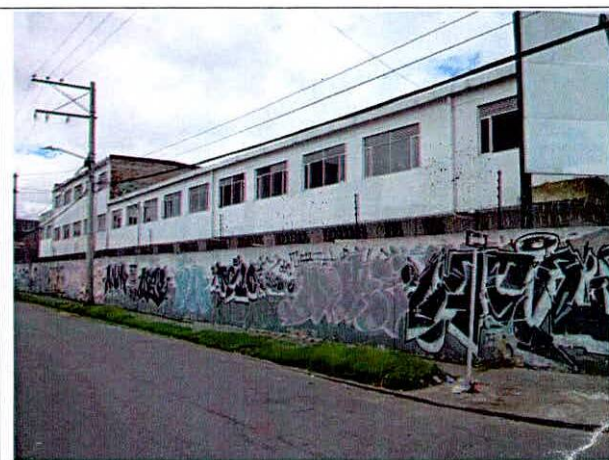
**Foto 2.** Fachada sobre la Carrera 72 J Bis, buen estado.

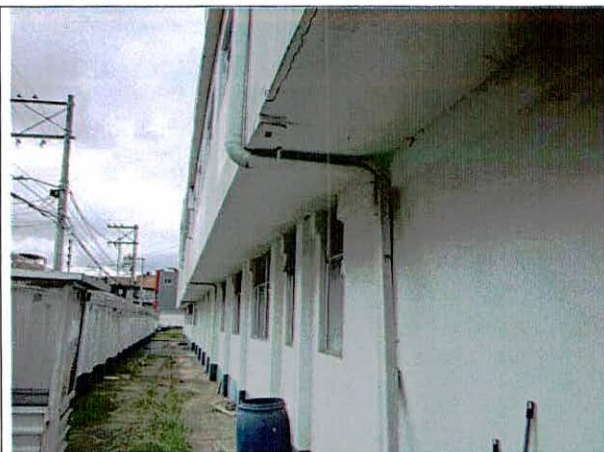
**Foto 3.** Muros de fachada, buen estado con deterioro.

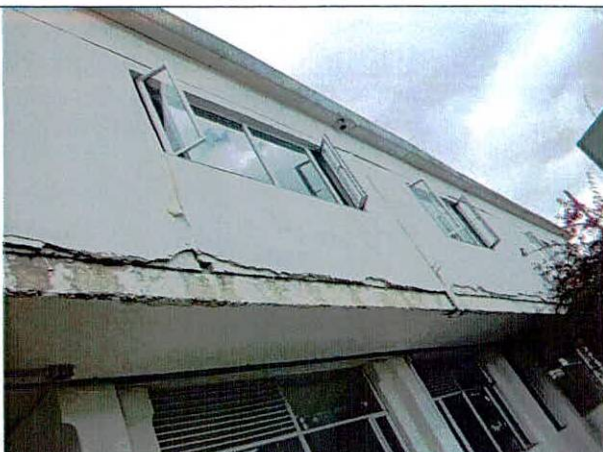
**Foto 4.** Desprendimiento de acabados de placa en fachada.

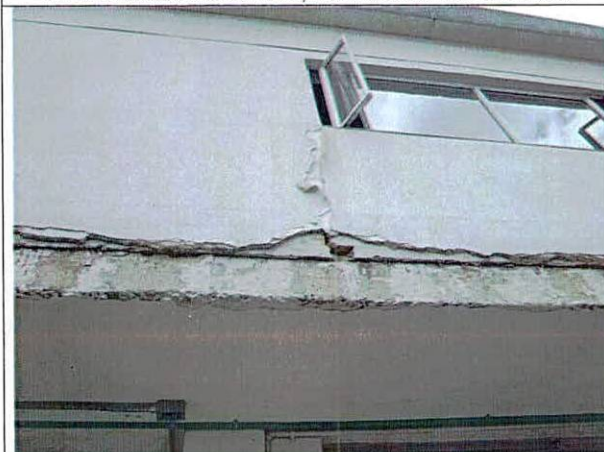
**Foto 5.** Deterioro de los acabados del entrepiso, fachada.

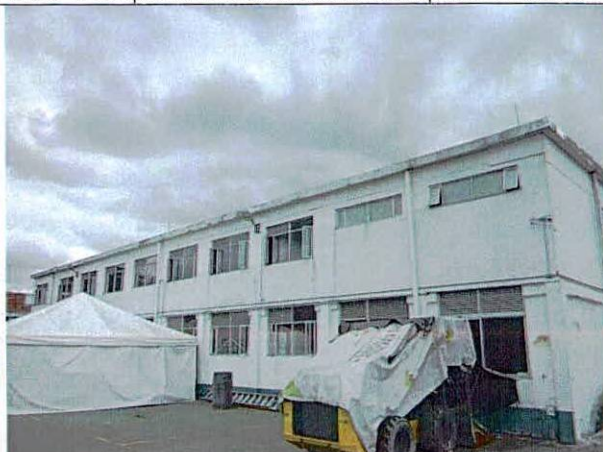
**Foto 6.** Fachada interna, deterioro de acabados.

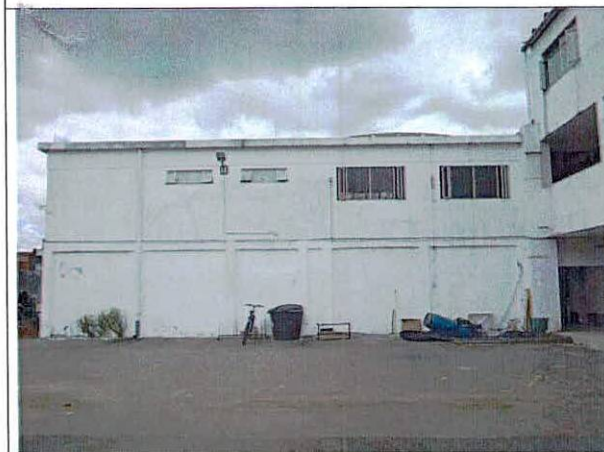
**Foto 7.** Elementos de concreto en fachada, buen estado.

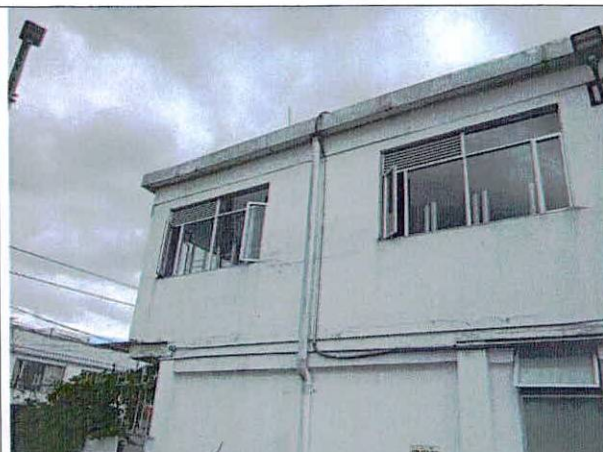
**Foto 8.** Fisuras y deterioro en muros de la fachada interna.

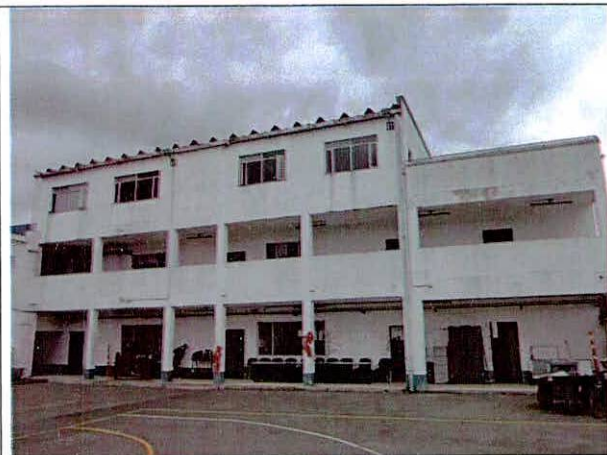
**Foto 9.** Fachada interna de la edificación de tres pisos.

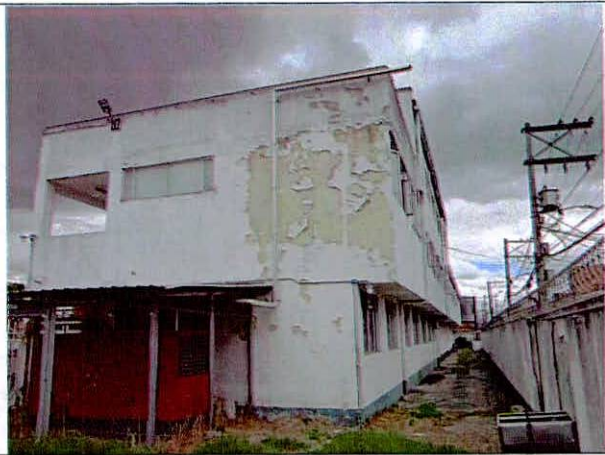
**Foto 10.** Deterioro fuerte de los acabados de la fachada.

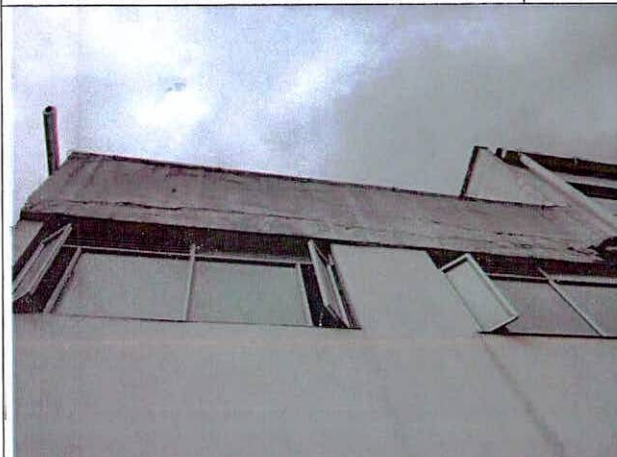
**Foto 11.** Grieta en la junta entre antepecho y entrepiso.

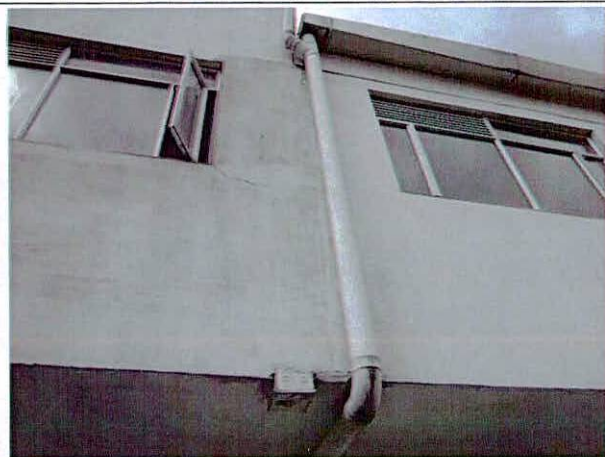
**Foto 12.** Fisuras y grietas en el segundo piso de la fachada.

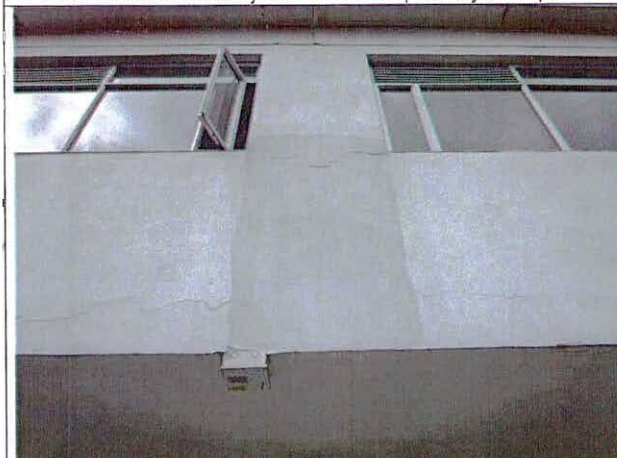
**Foto 13.** Grietas en la fachada del costado oriental.

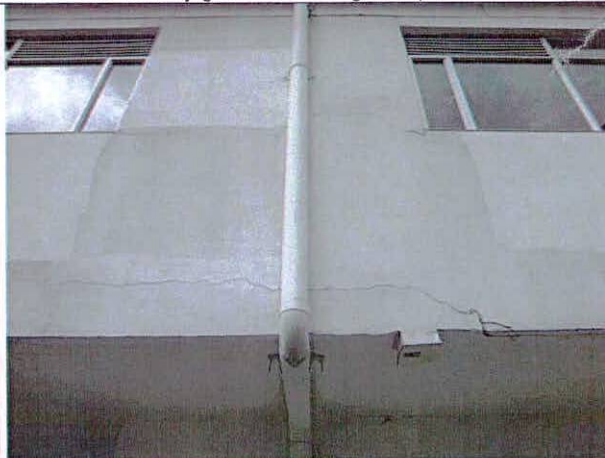
**Foto 14.** Fisuras y agrietamientos en fachada oriental.

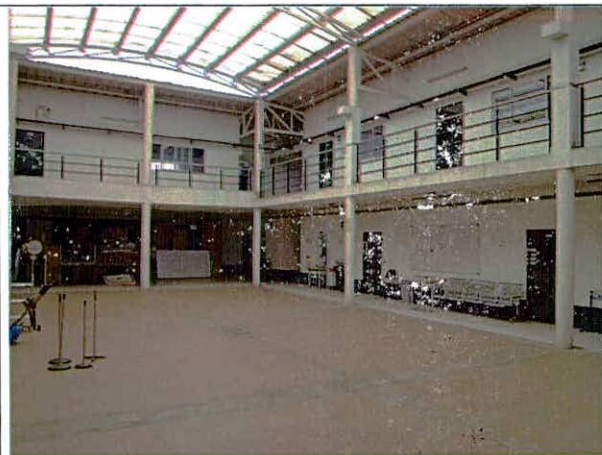
**Foto 15.** Aspecto interno, patio central cubierto.

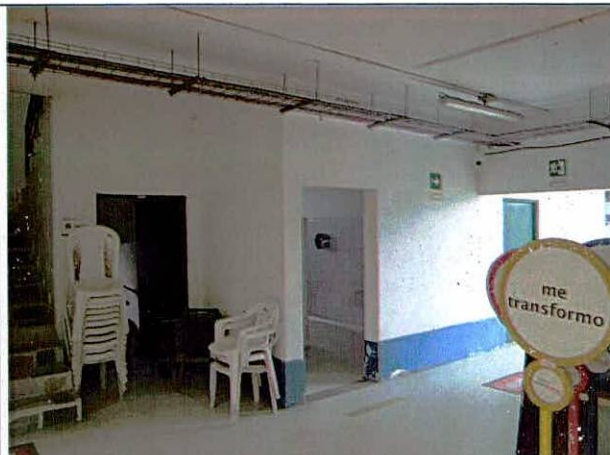
**Foto 16.** Muros internos del primer nivel, buenas condiciones.

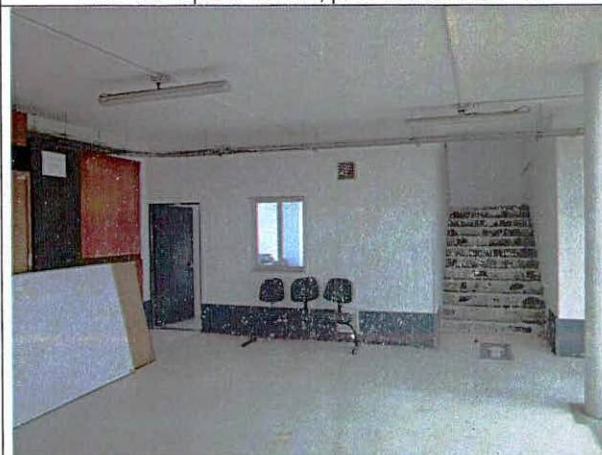
**Foto 17.** Muros internos del primer piso en buen estado.

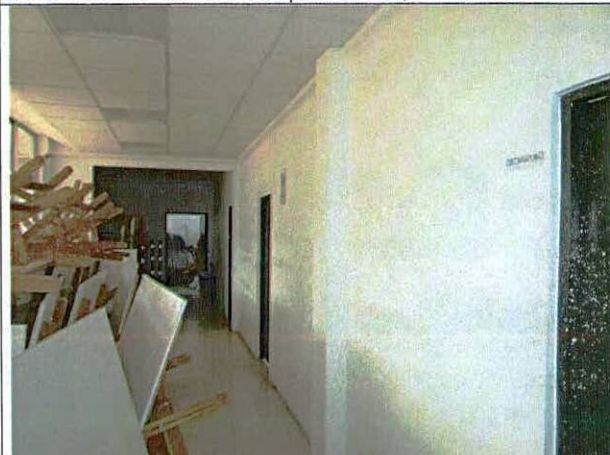
**Foto 18.** No se detecta daño en los muros del primer piso.

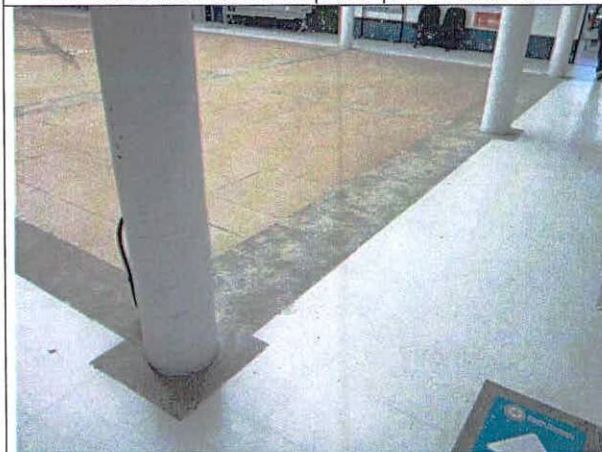
**Foto 19.** Elementos estructurales, primer piso, buen estado.

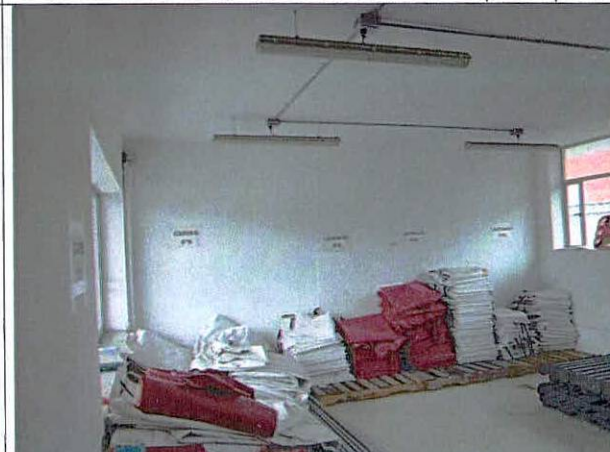
**Foto 20.** Muros internos de salones del primer piso.

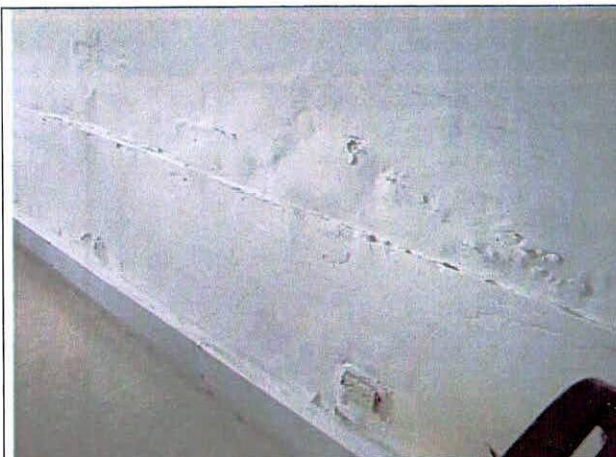
**Foto 21.** Deterioro de acabados de muros por humedad.

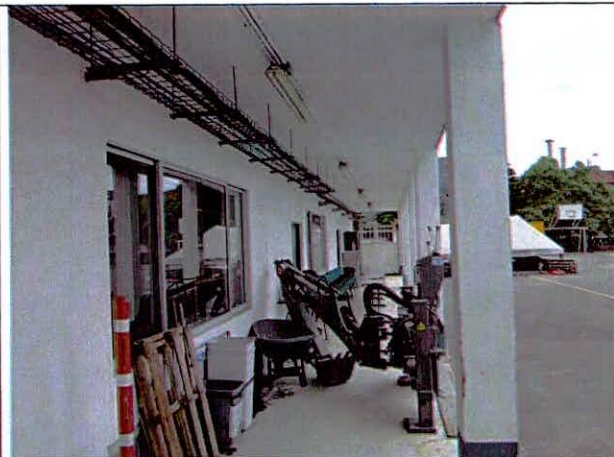
**Foto 22.** Sector suroriental del primer piso, buen estado.

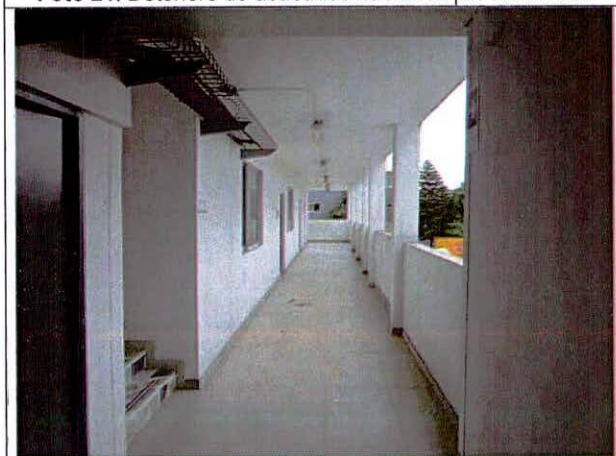
**Foto 23.** Segundo piso de la edificación de tres niveles.

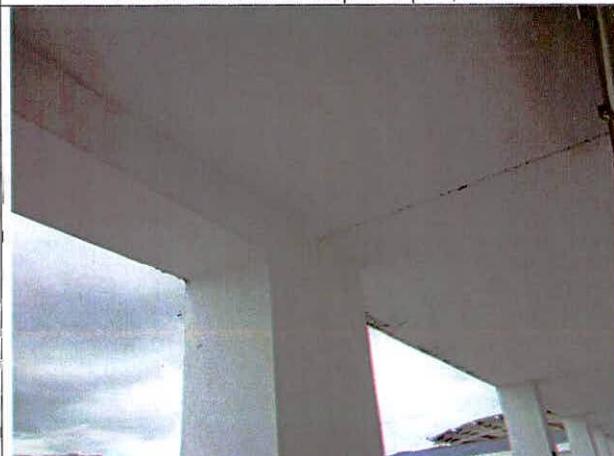
**Foto 24.** Elementos estructurales y junta en buen estado.

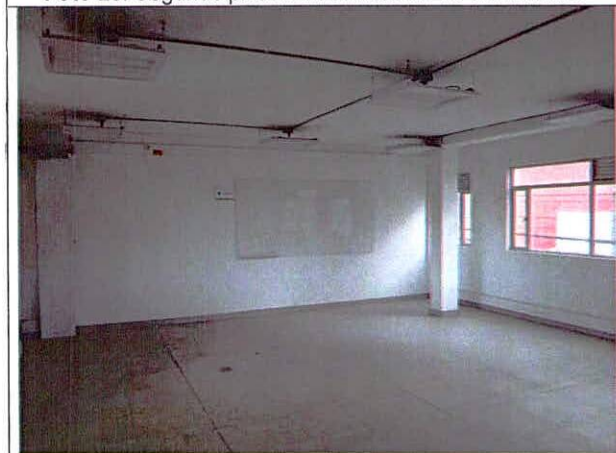
**Foto 25.** Salones del segundo piso, buen estado.

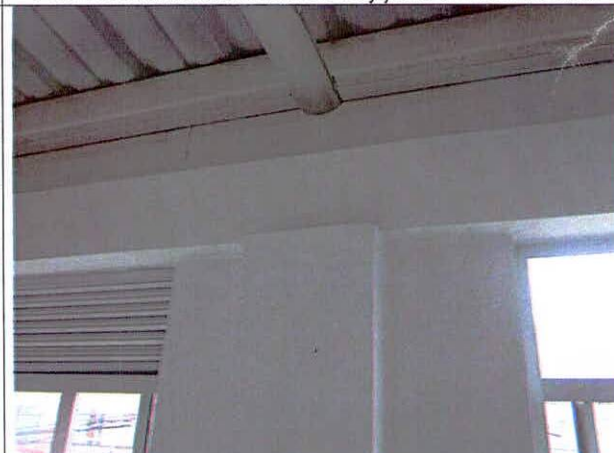
**Foto 26.** Nudos viga columna en buen estado.

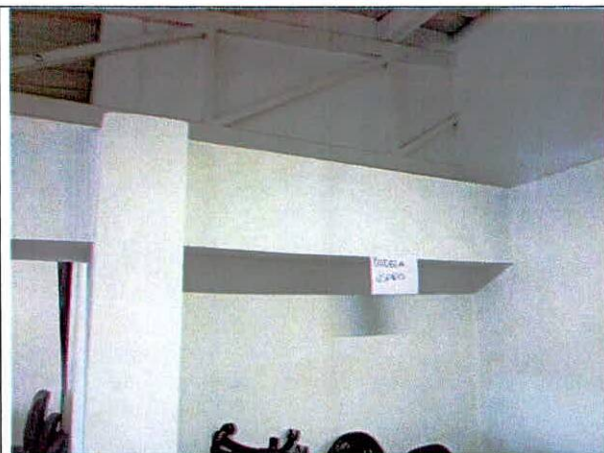
Foto 27. Elementos estructurales sin daño visible.

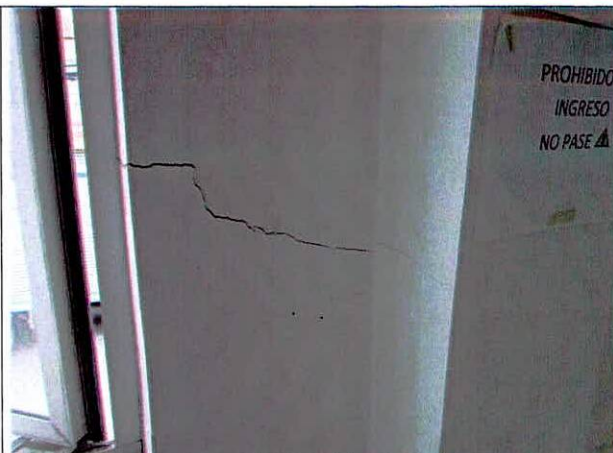
Foto 28. Agrietamiento en muro del segundo piso.

- Mantener deshabitado y sin uso los salones del sector nororiental del segundo piso de la edificación en cumplimiento de la recomendación de restricción de uso realizada el día 3 de noviembre de 2022, mediante el formato 7723 y referenciado en el diagnóstico técnico DI-18159, hasta que se desarrollen las actividades que garanticen su estabilidad y ocupación segura o hasta que se realice su demolición

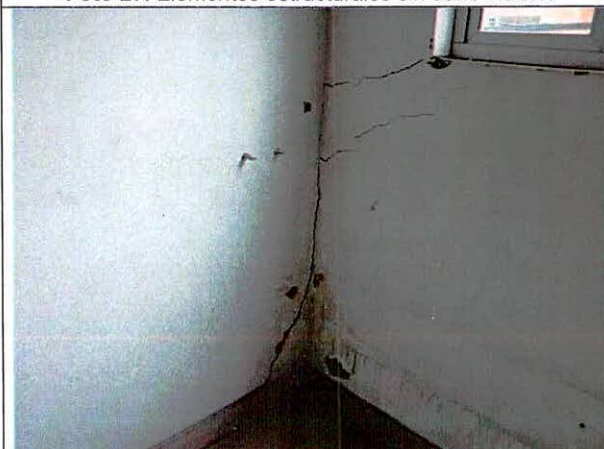
Foto 29. Agrietamiento costado oriental del segundo piso.

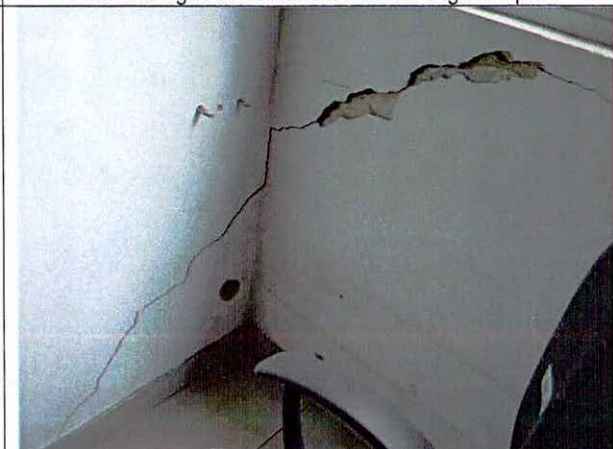
| Elementos estructura soporte | | Indicar % del elemento para cada nivel de Daño | | | | | Comentarios<br><br>Se asigna para cada nivel de daño un porcentaje equivalente a la cantidad o extensión del elemento.<br>Si la edificación es de más de un piso, se escoge el piso en el que se concentren los mayores niveles de daños. <u>PRIMER PISO</u><br>Elementos que no hacen parte de la estructura no significa problemas en la estabilidad global. Esto corresponde a una característica particular del sistema estructural de la edificación |
|---|---|---|---|---|---|---|---|
| Elementos esenciales | Muros | 40 | 30 | 25 | 5 | 0 | Un nivel de daño clasificado como Fuerte (F) en este elemento corresponde a Agrietamiento y dislocación de piezas de mampostería. Desplome o inclinación incipiente del muro. |

Foto 30. Fracturas, daño fuerte de muro de segundo piso.

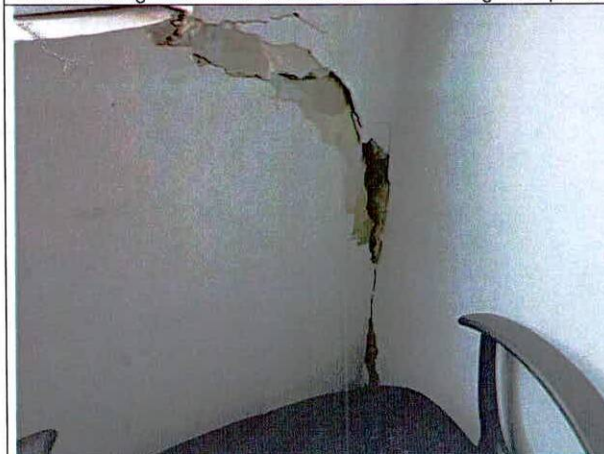
Foto 31. Fracturas con varios centímetros de separación.

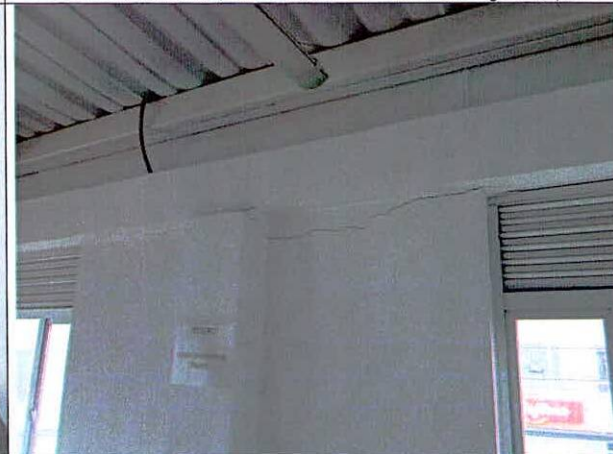
Foto 32. Grieta horizontal, muro del segundo nivel.

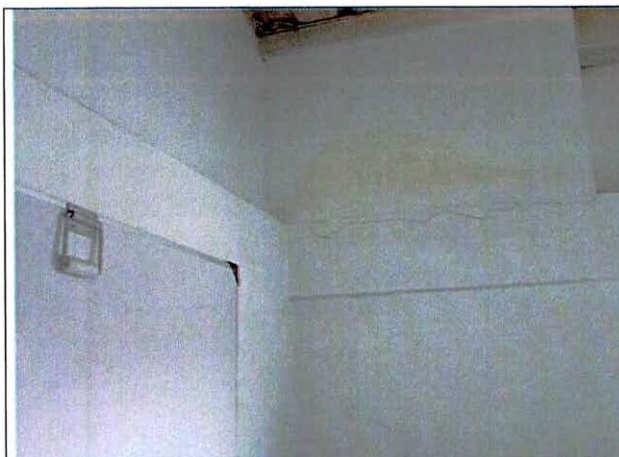
**Foto 33.** Fisuras en junta con elementos estructurales.

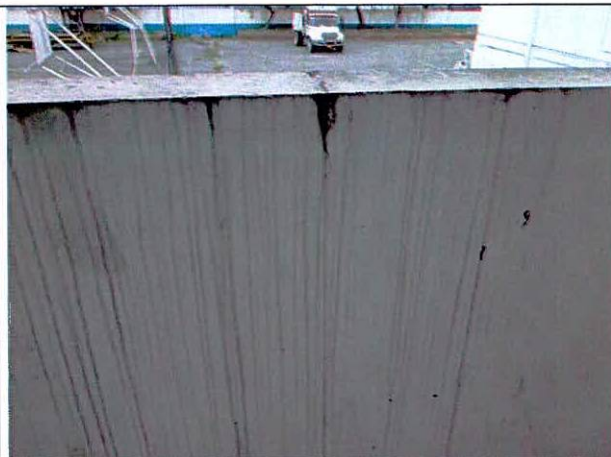
**Foto 34.** Fisuras y deterioro en antepecho, segundo piso.

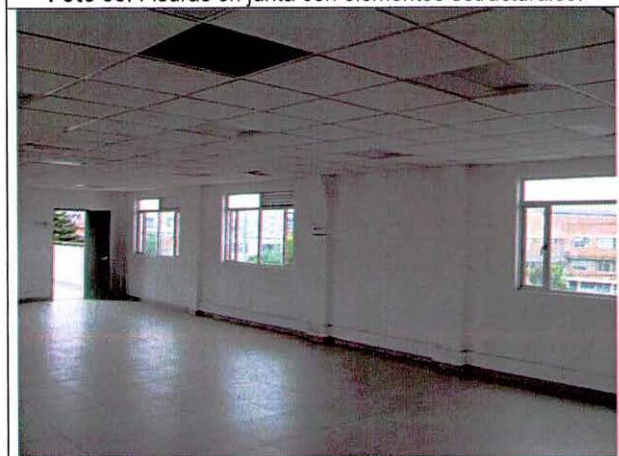
**Foto 35.** Aspecto interno del tercer piso, buen estado.

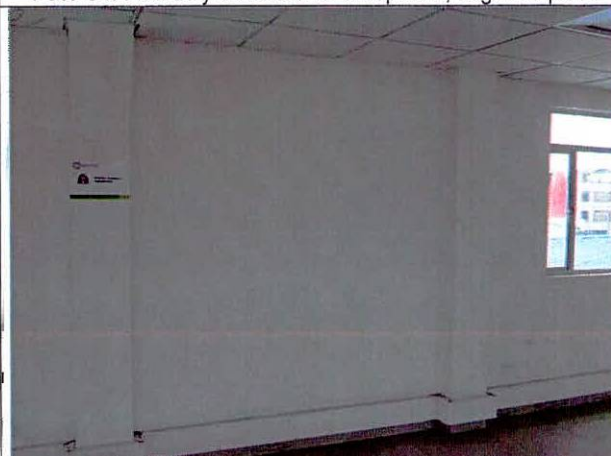
**Foto 36.** Elementos estructurales tercer piso, sin daño visible.

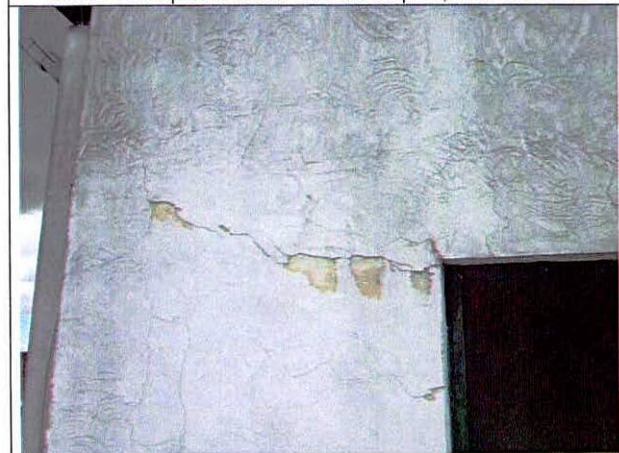
**Foto 37.** Agrietamiento en muro del tercer piso.

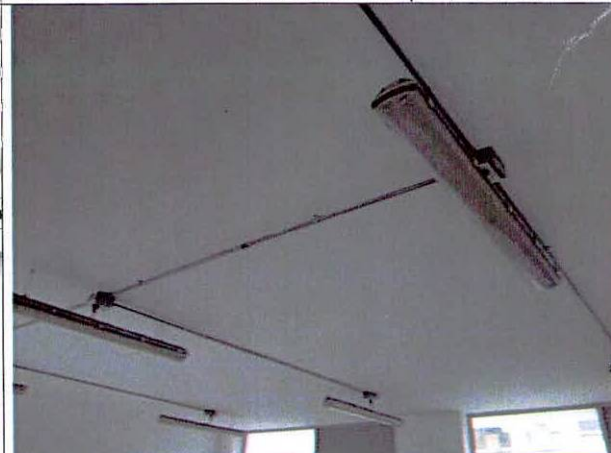
**Foto 38.** Entrepiso del segundo nivel, buen estado.

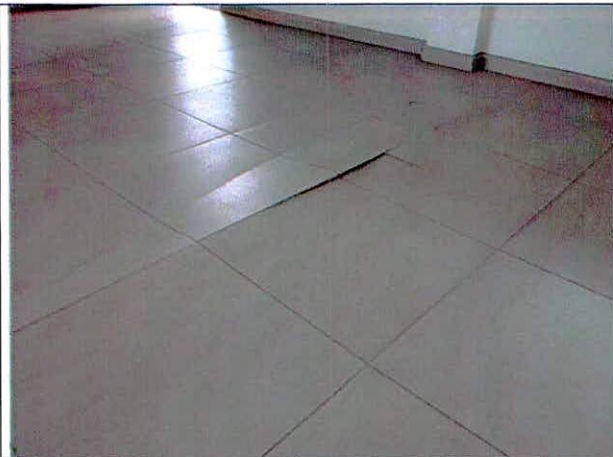
**Foto 39.** Levantamiento de las baldosas del entrapiso.

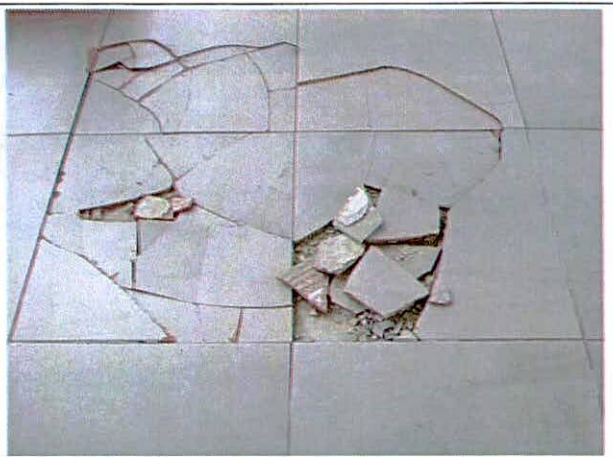
**Foto 40.** Rotura del acabado del entrapiso del segundo piso.

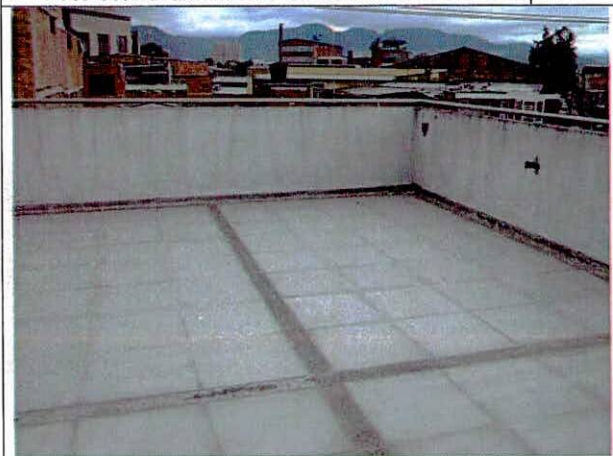
**Foto 41.** Placa de tercer piso, azotea en buen estado.

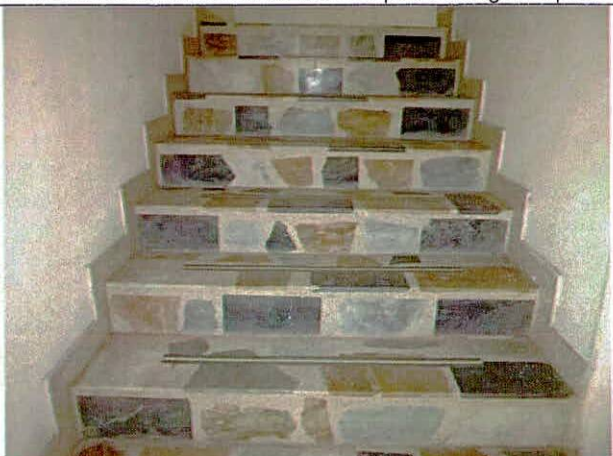
**Foto 42.** Escaleras a segundo piso, sin daño estructural.

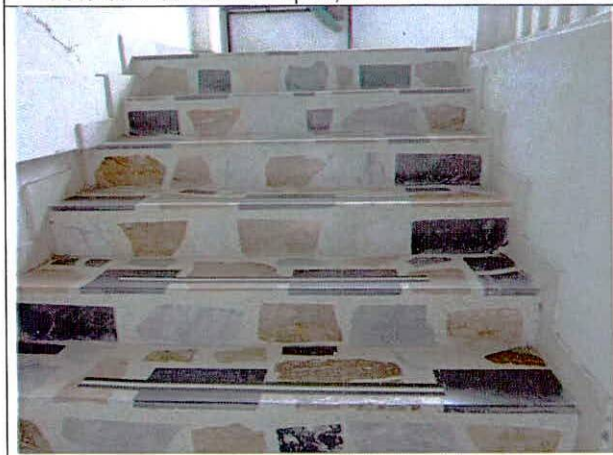
**Foto 43.** Escaleras a tercer nivel, no se detecta daño.

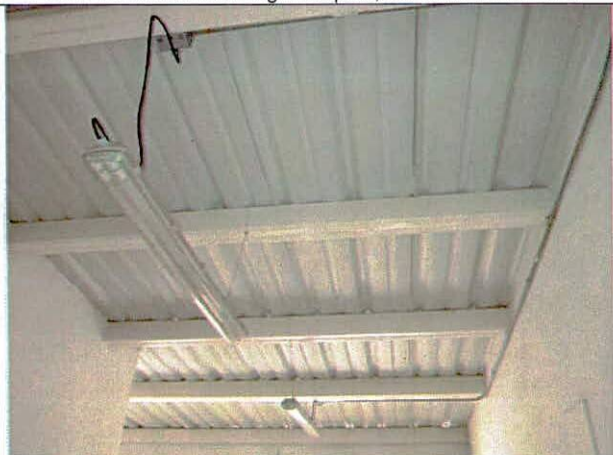
**Foto 44.** Cubierta sobre segundo piso en buen estado.

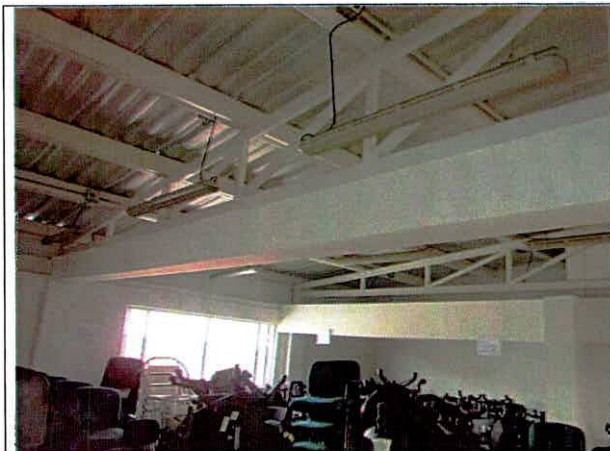
**Foto 45.** Estructura de cubierta en buenas condiciones.

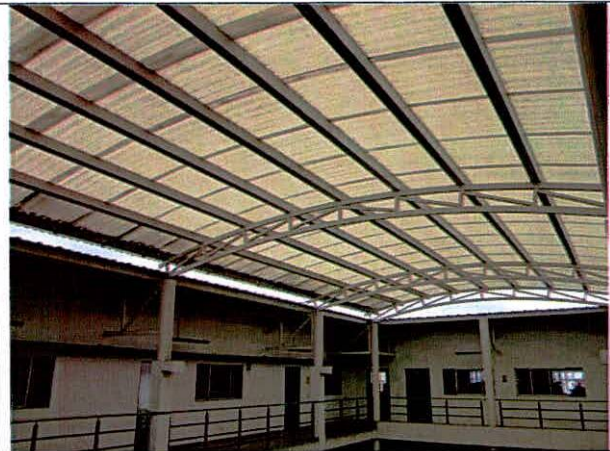
**Foto 46.** Cubierta sobre patio central sin evidencia de daño.

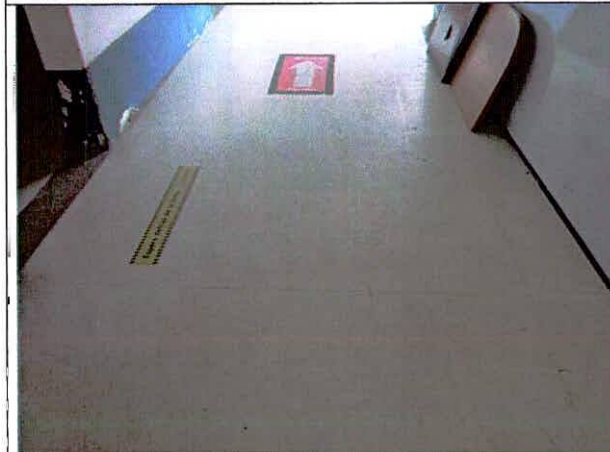
**Foto 47.** Placa de piso sin daño visible, leve deterioro.

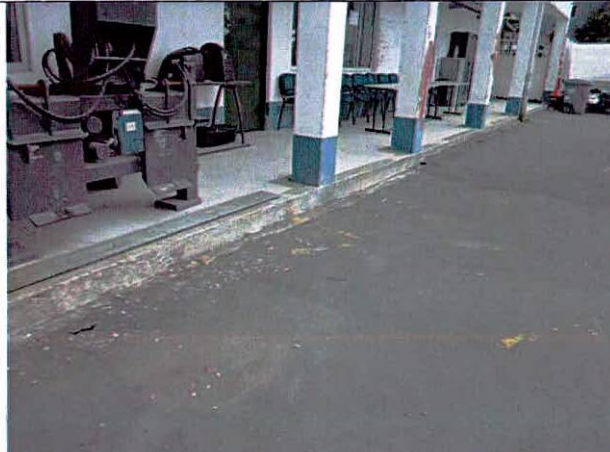
**Foto 48.** No se detectan deformaciones del piso.

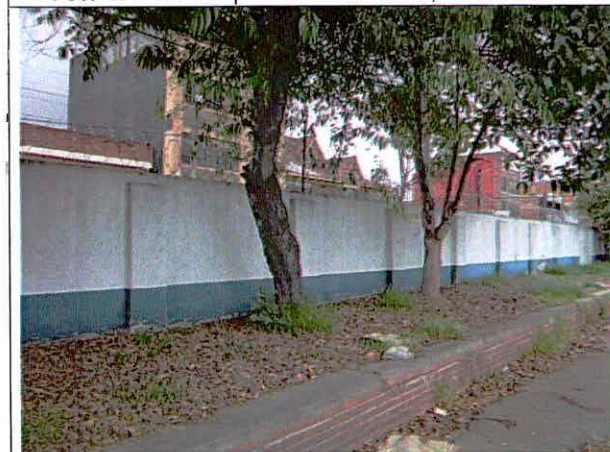
**Foto 49.** Muro de cerramiento perimetral.

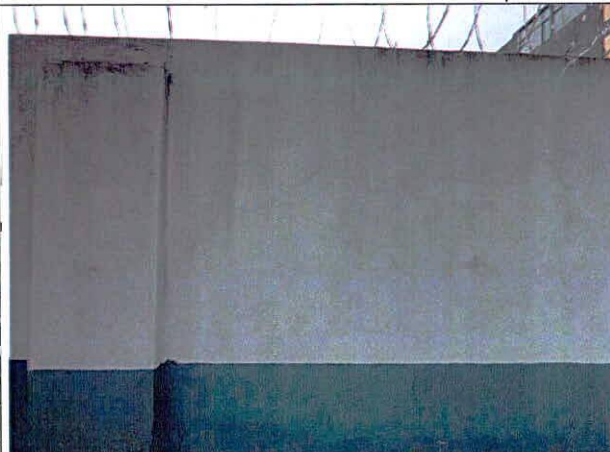
**Foto 50.** Fisuras en el muro de cerramiento.

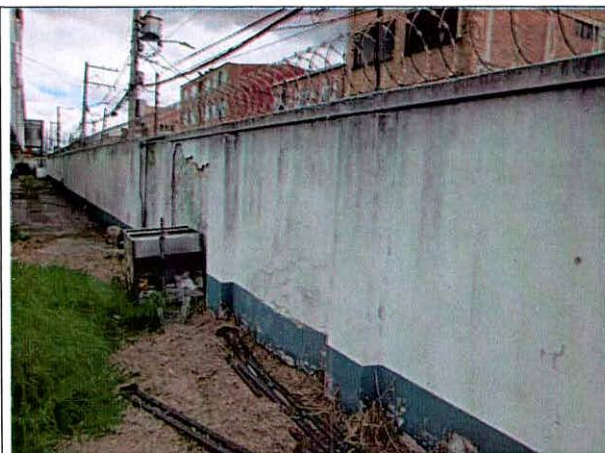
**Foto 51.** Muro de cerramiento costado oriental.

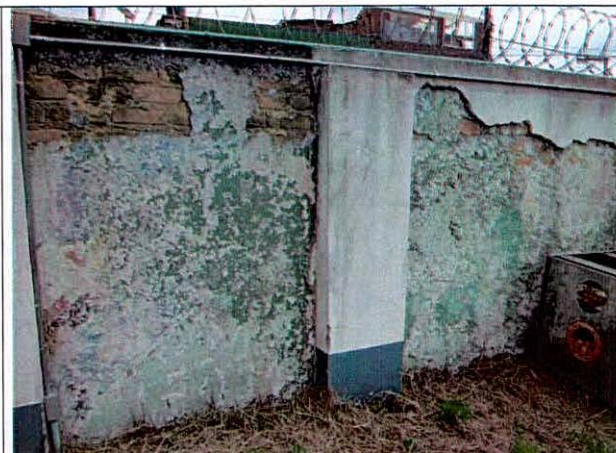
**Foto 52.** Desprendimiento de acabados del cerramiento.
