INFORME TECNICO

| Localización | Sector Las Brisas – Quebrada La Moya. |
| Objeto | Realizar visita de inspección ocular con el fin verificar el estado del pontón vehicular las brisas en la quebrada la Moya del municipio de Nocaíma. |

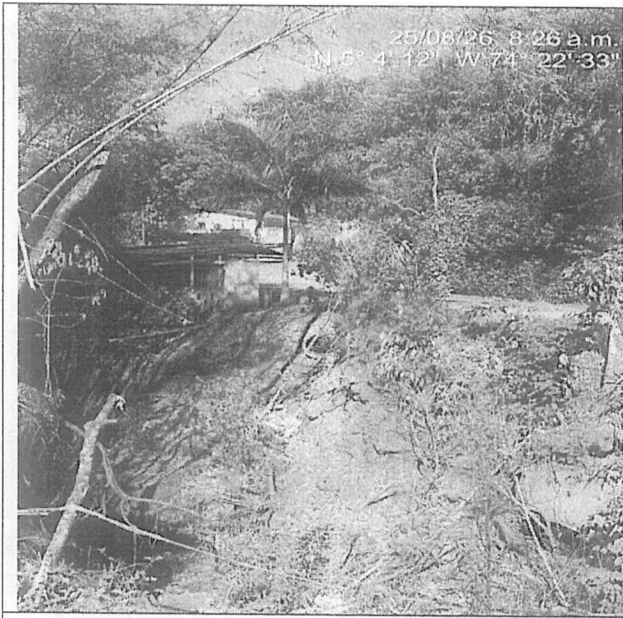
Fotografía 1. Afectación vial- quebrada la Moya.

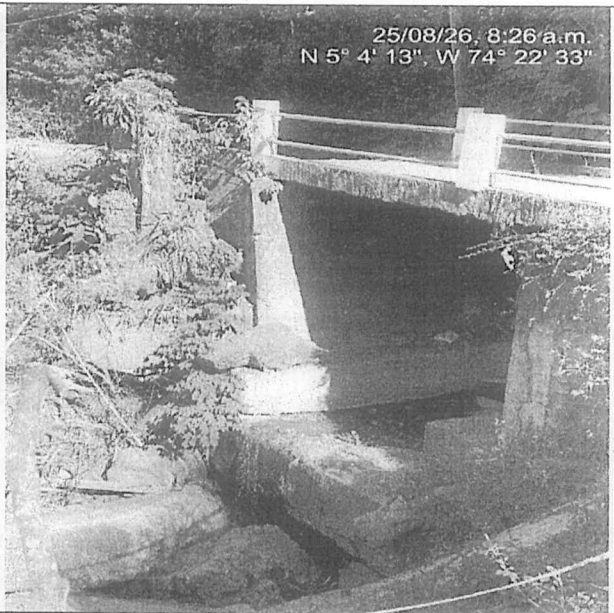
Fotografía 2. Deterioro del Ponton.

- Grietas y fisuras visibles en diferentes elementos de concreto del pontón.
- Desportillamiento y desprendimiento de concreto, principalmente en las paredes laterales y elementos inferiores de la estructura.

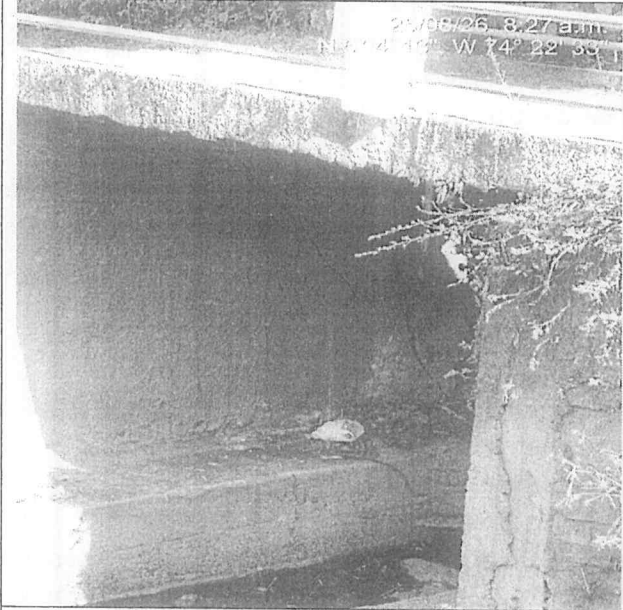
Fotografía 3. Grietas del Ponton.

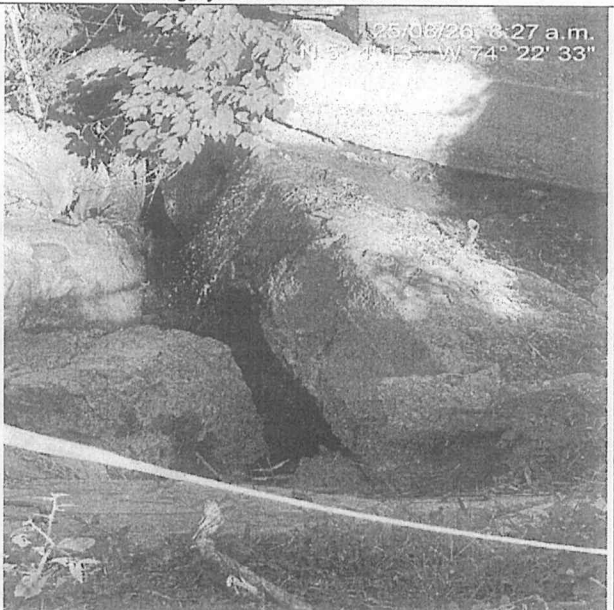
Fotografía 4. Socavación del Ponton.

- Pérdida de material en la zona de base y apoyo, asociada principalmente a procesos erosivos y de socavación.
- Socavación del terreno en inmediaciones del pontón, generando exposición parcial de elementos de la estructura y disminución del material que proporciona confinamiento y soporte lateral.

- Realizar la limpieza y retiro controlado de escombros y material vegetal acumulado en el cauce, previa evaluación de las condiciones hidráulicas.
- Implementar medidas de protección contra la socavación, de acuerdo con el diseño que resulte de la evaluación hidráulica y estructural.

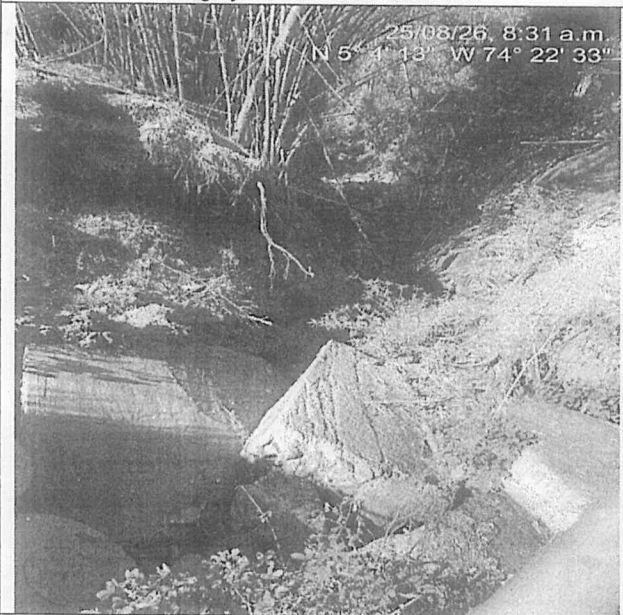
Fotografía 5. Escombros del Ponton.

- Presencia de material vegetal, rocas y escombros dentro del cauce, situación que puede afectar las condiciones normales de circulación del flujo.
- Se evidencia una condición de deterioro progresivo que requiere intervención y evaluación técnica, particularmente debido a la pérdida de material de soporte en sectores próximos a la estructura.

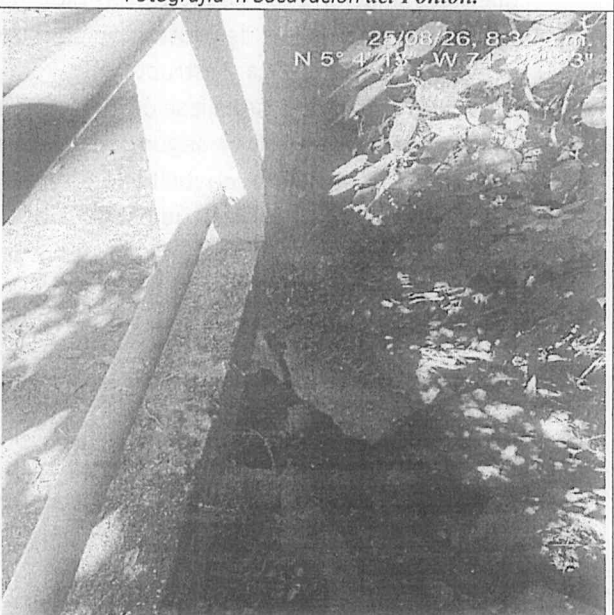
Fotografía 6. Deterioro de la base Ponton.

- Verificar las condiciones de apoyo y cimentación de la estructura.
- Evaluar el estado del concreto mediante inspecciones y, de ser necesario, ensayos especializados.
