**CONSORCIO EYD  
INFRAESTRUCTURA SOCIAL**

DIAGNÓSTICO PARA EL LINEAMIENTO BÁSICO  
DEL DISEÑO ARQUITECTÓNICO DE LA  
INFRAESTRUCTURA ESCOLAR EN LA  
INSTITUCIÓN EDUCATIVA NORMAL SUPERIOR  
DE MOMPOX – DEPARTAMENTO DE BOLÍVAR.

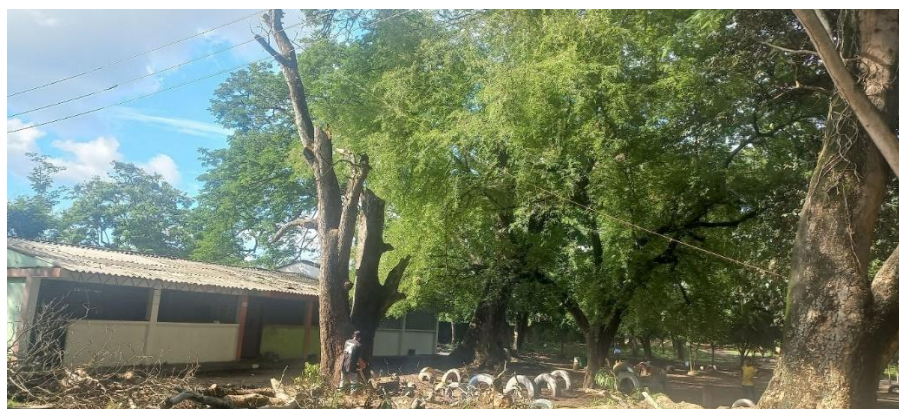
**2.3.3 Análisis de riesgo por colapso de árboles:** Últimamente en la sede principal de la Normal Superior de Mompox, se han presentado incidentes que ha puesto en riesgo a la comunidad estudiantil, docente y administrativo, con el colapso de algunos árboles antiguos sobre la infraestructura de la sede; el cual, las autoridades administrativas del plantel han tenido que tomar la decisión de talarlos. Por lo anterior se recomienda para futuras inversiones, escoger áreas que no estén densamente arborizadas, para así evitar futuros riesgo a la población estudiantil.

Imagen 3. Tala de árbol en el predio de la Normal Superior por amenaza de colapsar

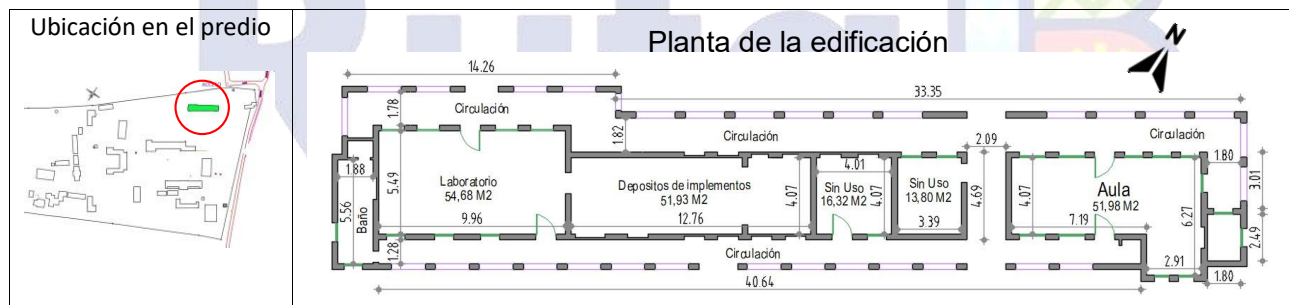
### 2.4.1 Edificación # 1: Laboratorios.

**Estado físico de la edificación:** Malo (en abandono).

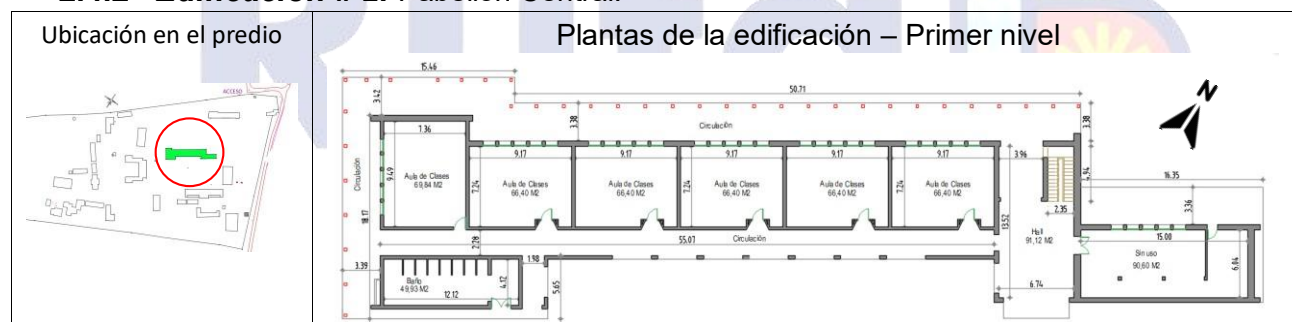
### 2.4.2 Edificación # 2: Pabellón Central.

**Estado físico de la edificación:** Regular (en uso).

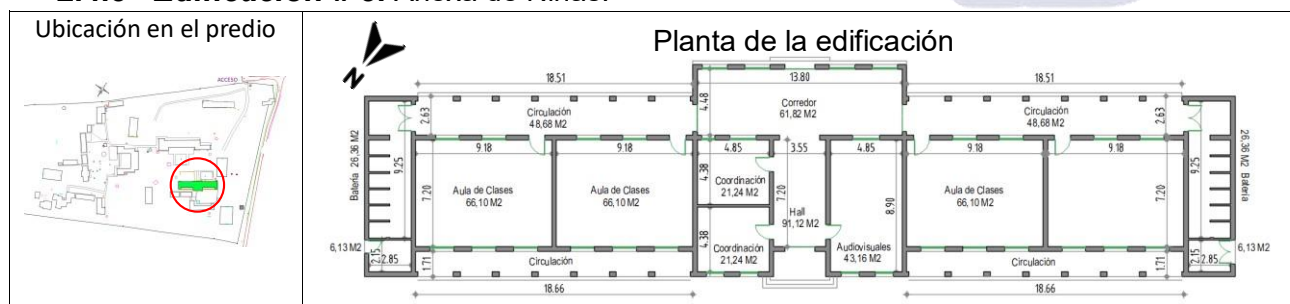
### 2.4.3 Edificación # 3: Anexa de Niñas.

**Estado físico de la edificación:** Regular (en uso).

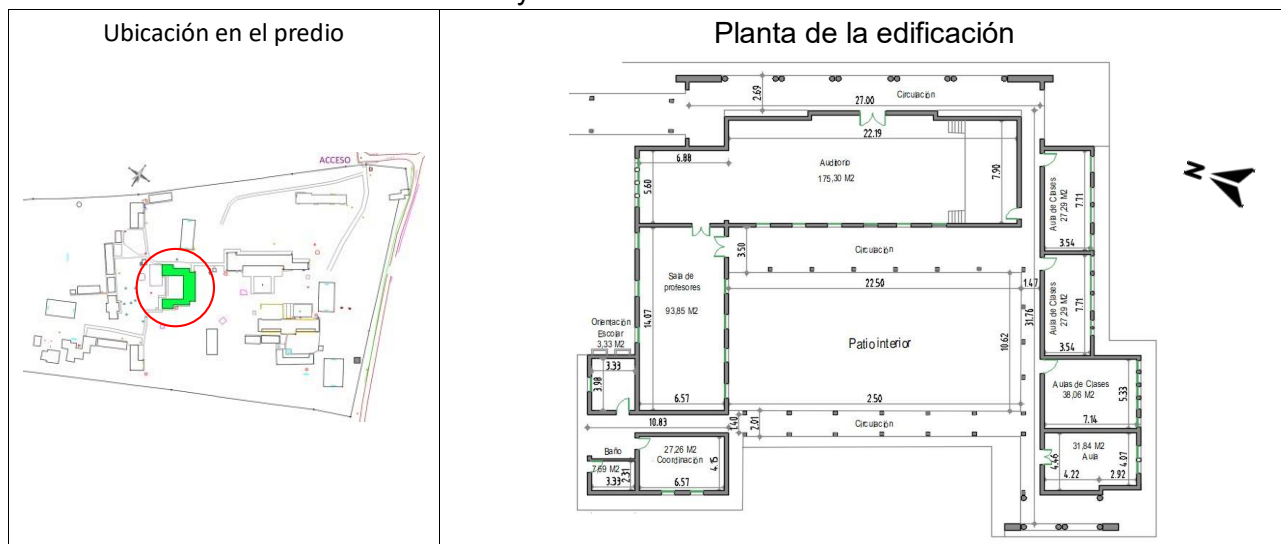
#### 2.4.4 Edificación # 4: Auditorio y Sala de Profesores.

**Estado físico de la edificación:** Regular (en uso).

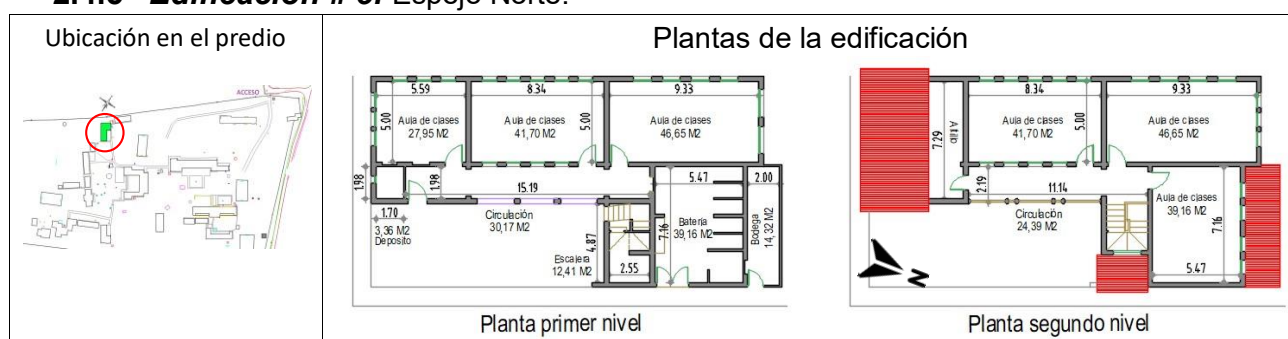
### 2.4.5 Edificación # 5: Espejo Norte.

**Estado físico de la edificación:** Regular (en uso).

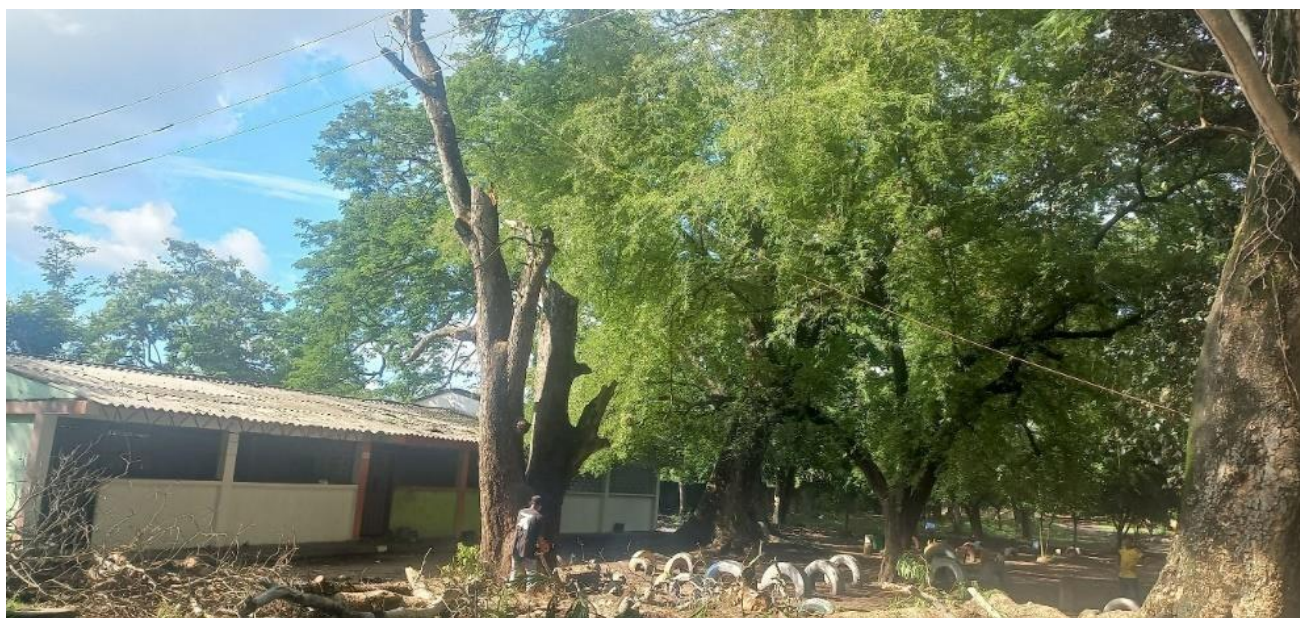
En el análisis de riesgo expuesto, pudimos exponer que en la sede principal de la Normal Superior de Mompox, se han presentado incidentes por el colapso de árboles antiguos que ha puesto en riesgo a la comunidad estudiantil, docente y administrativa; siendo esta una fuerte limitante para la implantación de nueva infraestructura.

*Imagen 6. Tala de árboles en el predio de la Normal Superior por amenaza de colapso*
