## DOCUMENTO INTEGRAL DE SOPORTE TÉCNICO Y JUSTIFICACIÓN DE ÍTEMS

| <b>PROYECTO:</b> | ADECUACIÓN Y MANTENIMIENTO DEL COLISEO LOS FUNDADORES EN EL MUNICIPIO DE FLORIDA VALLE DEL CAUCA | <b>FECHA:</b> | Agosto de 2026 |
| <b>UBICACIÓN:</b> | Calle 10 entre Carreras 26 y 27, Florida V | <b>ENTIDAD:</b> | Alcaldía Municipal de Florida |

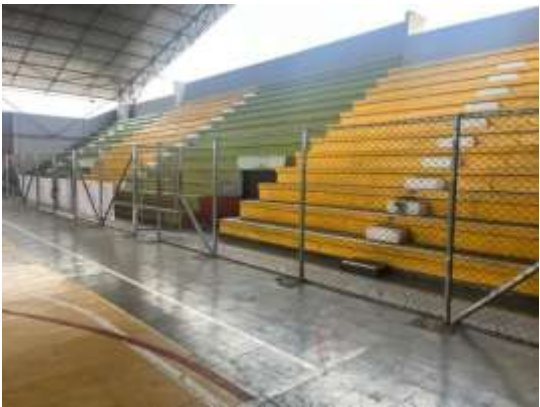
| CAPÍTULO: 1. PRELIMINARES ÍTEM 1.01: DESMONTE ESTRUCTURA METÁLICA | |

| CAPÍTULO: 1. PRELIMINARES ÍTEM 1.01: DESMONTE ESTRUCTURA METÁLICA | |
|---|---|
| <b>Diagnóstico Técnico Actual:</b> | Estructura perimetral en tubo metálico redondo y malla eslabonada con severa corrosión, deformaciones físicas y desprendimiento del tejido metálico tras ~40 años de uso. |
| <b>Riesgo / Justificación Normativa:</b> | ALTO RIESGO DE LESIONES. Puntas de malla oxidadas y tubos sueltos representan peligro inminente de cortes y maceraciones para los usuarios. |

| CAPÍTULO: 1. PRELIMINARES ÍTEM 1.01: DESMONTE ESTRUCTURA METÁLICA | |
|---|---|
| <b>Sustento de la Necesidad:</b> | Se requiere demolición y desmonte total del cerramiento oxidado para liberar el espacio y ejecutar las adecuaciones. |

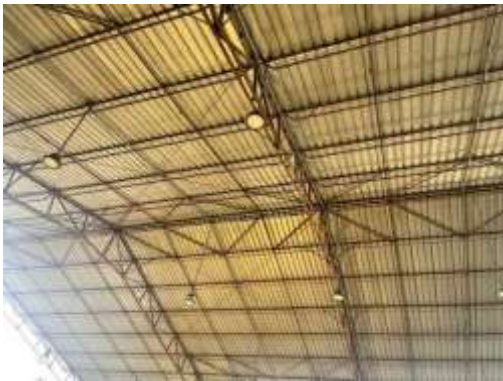
| CAPÍTULO: 1. PRELIMINARES ÍTEM 1.02: RETIRO TABLEROS EXISTENTES | |
|---|---|
| CAPÍTULO: 1. PRELIMINARES ÍTEM 1.04: DESMONTE DE LUMINARIAS EXISTENTES | |

| CAPÍTULO: 1. PRELIMINARES ÍTEM 1.02: RETIRO TABLEROS EXISTENTES | |
|---|---|
| <b>Diagnóstico Técnico Actual:</b> | Luminarias antiguas (varias fuera de servicio), con balastos degradados, bajo flujo luminoso y consumo ineficiente. |
| <b>Riesgo / Justificación Normativa:</b> | PELIGRO DE CAÍDA DE ELEMENTOS. Soportes y ganchos de colgado oxidados con riesgo de colapso sobre las graderías y la cancha. |

| CAPÍTULO: 1. PRELIMINARES ÍTEM 1.02: RETIRO TABLEROS EXISTENTES | |
|---|---|
| <b>Sustento de la Necesidad:</b> | Desmonte de las 56 luminarias degradadas para dar paso al nuevo sistema de iluminación de alta eficiencia High Bay y Bala LED. |

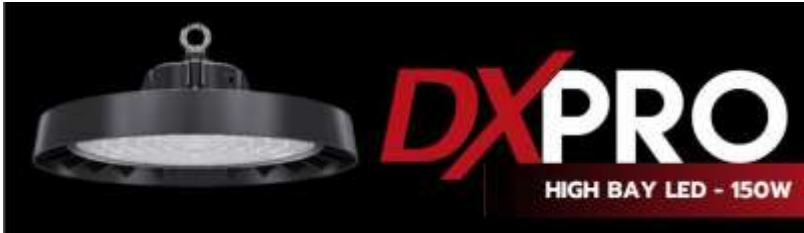
| CAPÍTULO: 2. INSTALACIONES ELÉCTRICAS ÍTEM 2.07 a 2.10: LUMINARIAS HIGH BAY (150W, 100W) Y BALAS LED 24W | |
|---|---|
| <b>Diagnóstico Técnico Actual:</b> | Deficiente nivel de luxes en la cancha polideportiva, graderías, tarima y zonas administrativas, incumpliendo la NTC-EN 12464-1. |
| <b>Registro Fotográfico (Soporte):</b> | <p>Reflectores requeridos para zona de actividad deportiva</p> |

| CAPÍTULO: 2. INSTALACIONES ELÉCTRICAS ÍTEM 2.07 a 2.10: LUMINARIAS HIGH BAY (150W, 100W) Y BALAS LED 24W | |
|---|---|
| <b>Sustento de la Necesidad:</b> | Suministro y montaje de 4 High Bay 150W (graderías), 16 High Bay 100W (cancha), 15 reflectores en tarima y 40 balas panel 24W. |

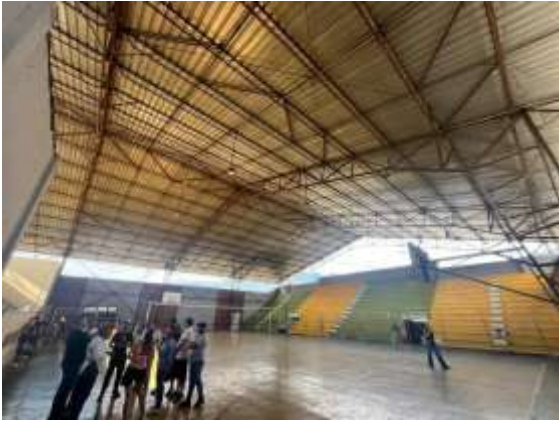
| CAPÍTULO: 2. INSTALACIONES ELÉCTRICAS ÍTEM 2.07 a 2.10: LUMINARIAS HIGH BAY (150W, 100W) Y BALAS LED 24W | |
|---|---|
| <b>Diagnóstico Técnico Actual:</b> | Superficies de cubierta en estructura metálica |
| <b>Riesgo / Justificación Normativa:</b> | DESPRENDIMIENTO DE PINTURA NUEVA. Aplicar pintura sobre superficies contaminadas sin desincrustación a presión genera descascaramiento y pérdida de la inversión a corto plazo. |

| CAPÍTULO: 2. INSTALACIONES ELÉCTRICAS ÍTEM 2.07 a 2.10: LUMINARIAS HIGH BAY (150W, 100W) Y BALAS LED 24W | |
|---|---|
| <b>Sustento de la Necesidad:</b> | Se requiere el hidro lavado a alta presión (mínimo 2500 PSI) para desincrustar capas de mugre y material suelto, logrando la apertura de poro necesaria en el sustrato para garantizar la adherencia de los recubrimientos de pintura a realizar. |

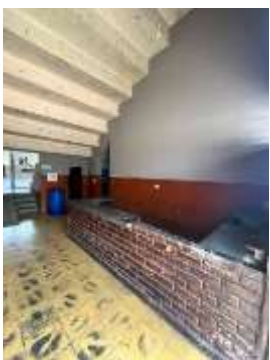
| CAPÍTULO: 4. ENCHAPES Y OTRAS ACTIVIDADES ÍTEM 4.02: MESÓN EN CONCRETO A<=60 CM H=5.0-8CM | |

| CAPÍTULO: 4. ENCHAPES Y OTRAS ACTIVIDADES ÍTEM 4.02: MESÓN EN CONCRETO A<=60 CM H=5.0-8CM | |
|---|---|
| <b>Diagnóstico Técnico Actual:</b> | Zona de acceso tipo recepción y de atención para eventos específicos del escenario, en muy malas condiciones. |
| <b>Riesgo / Justificación Normativa:</b> | FALTA DE ACCESIBILIDAD Y SALUBRIDAD. La falta de mesones estructurales impide la dotación adecuada de lavamanos para deportistas y público. |

| CAPÍTULO: 4. ENCHAPES Y OTRAS ACTIVIDADES ÍTEM 4.02: MESÓN EN CONCRETO A<=60 CM H=5.0-8CM | |
|---|---|
| <b>Sustento de la Necesidad:</b> | Construcción de 6.00 metros lineales de mesón en concreto reforzado (ancho hasta 60 cm, espesor 5-8 cm) para mejor uso y visibilidad del espacio. |
