| | <b>Informe de Inspección Ocular y/o<br/>Visita Técnica - UAEGRD-</b> | Fecha de Aprobación:<br>30/07/ 2020 |

"Realizar Visita de Inspección Ocular a la Infraestructura Educativa que se manifiesta haría parte de la I.E. LA CASCAJERA, ubicada en la Vereda El Olivo del Municipio de Cogua, para identificar posibles escenarios de riesgo de desastres y darle alcance a lo requerido por la Procuraduría Regional de Instrucción de Cundinamarca, con OFICIO 11285 - 0447 / Remisión de Copia Informativa E-2022- 421306 correspondiente al Derecho de Petición elevado por la señora Margarita Pinzón Cubillos, Presidenta JAC vereda El Olivo del municipio de Cogua".

COGUA- VEREDA-EL OLIVO-I. E-LA CASCAJERA

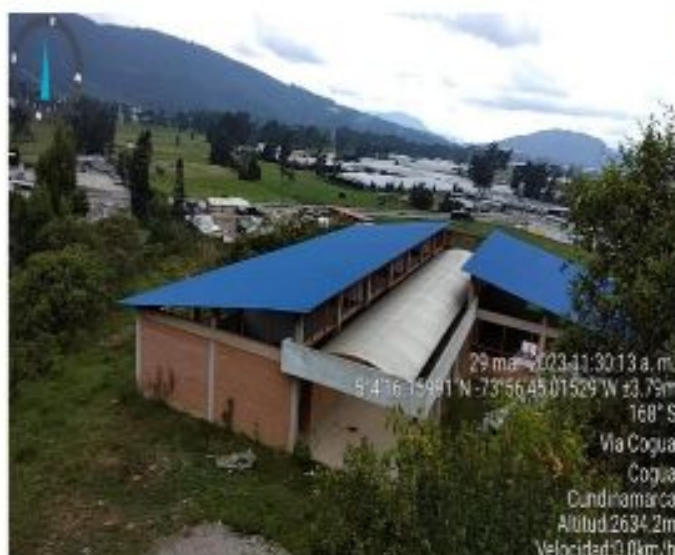
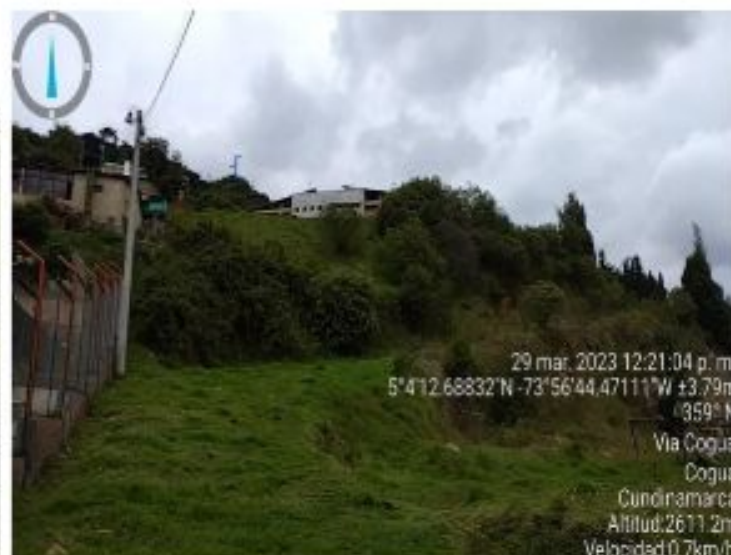
Visita realizada a la I.E. La Cascajera del municipio de Cogua Vereda El Olivo. Imágenes (1 y 2).

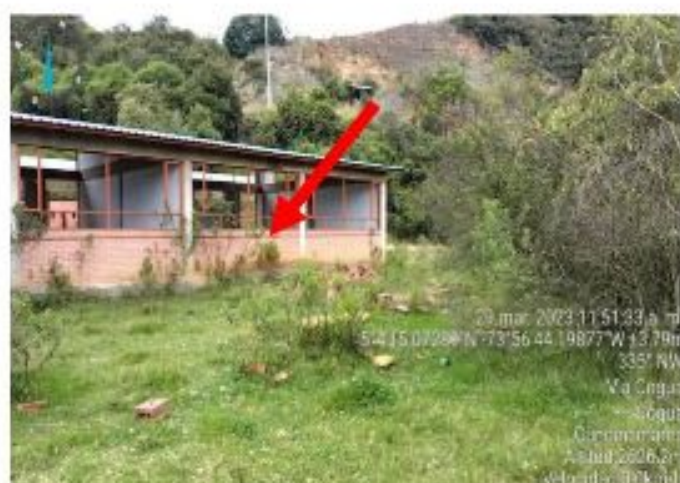
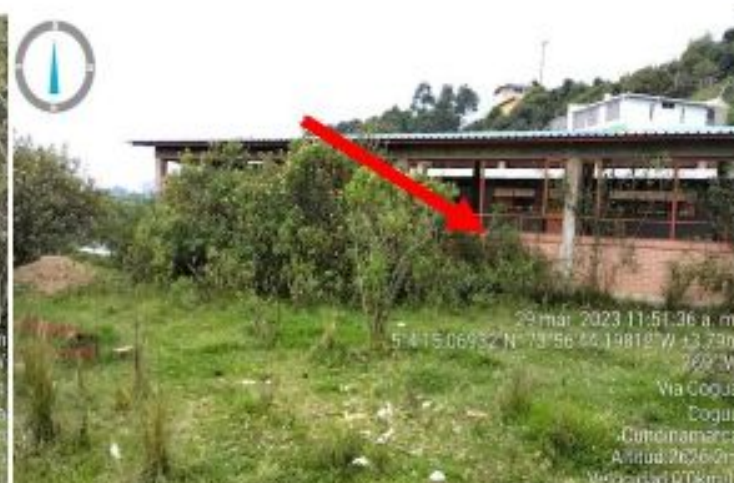
En la visita se pudo observar una estructura física edificada de un nivel correspondiente a una I.E. que se encuentra a la fecha de la visita en estado de abandono, y sus instalaciones están en proceso constructivo, Imagen (3 y4).

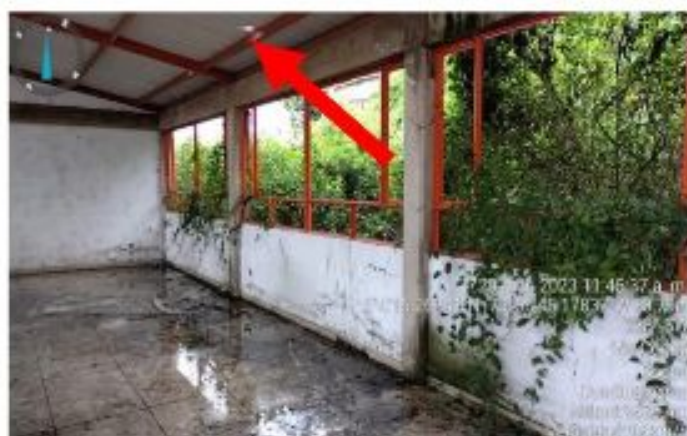
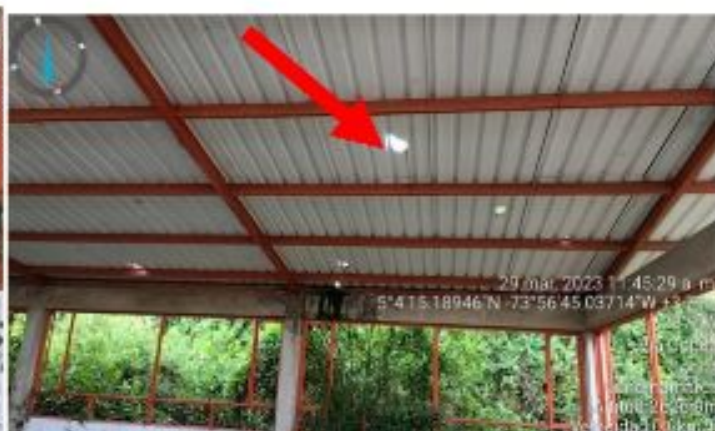
Se observa que su cubierta está en proceso de deterioro por agentes externos diferentes a su proceso natural de desgaste, ocasionando perforaciones de la cubierta que afecta la estructura metálica de la misma, Imagen (5 y 6).

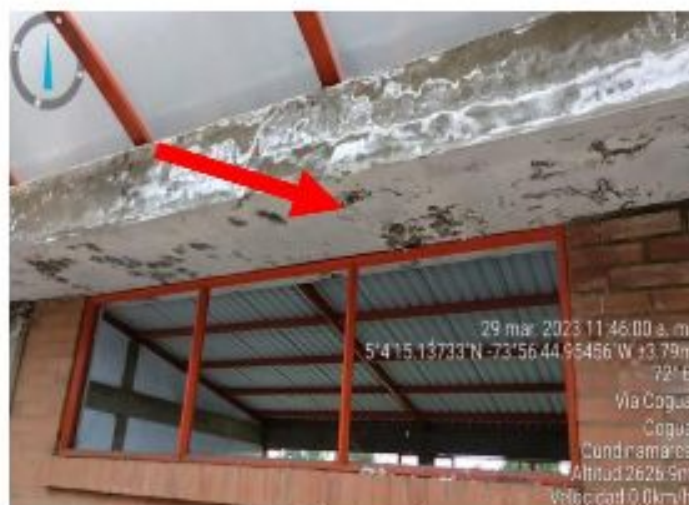
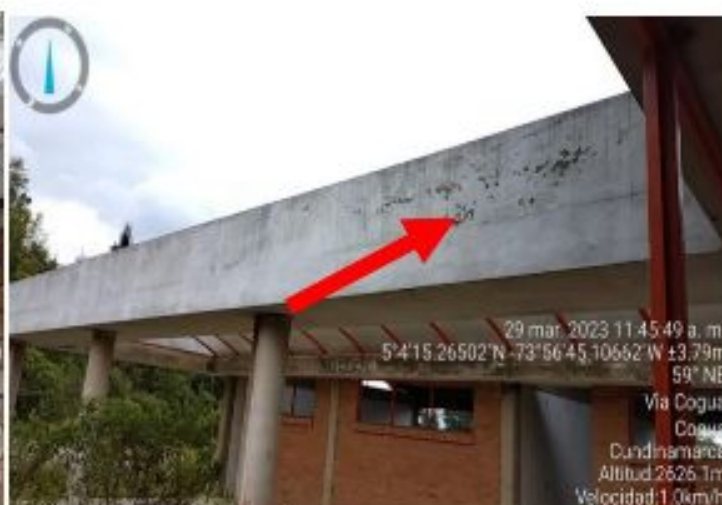
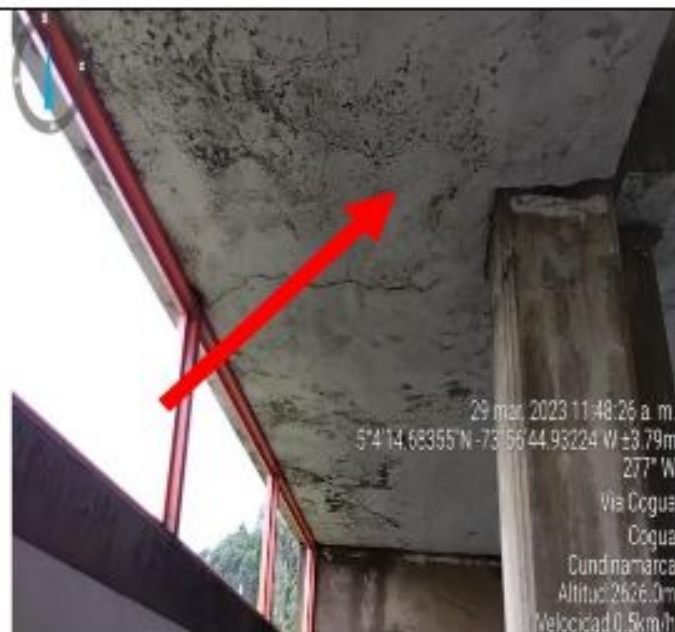
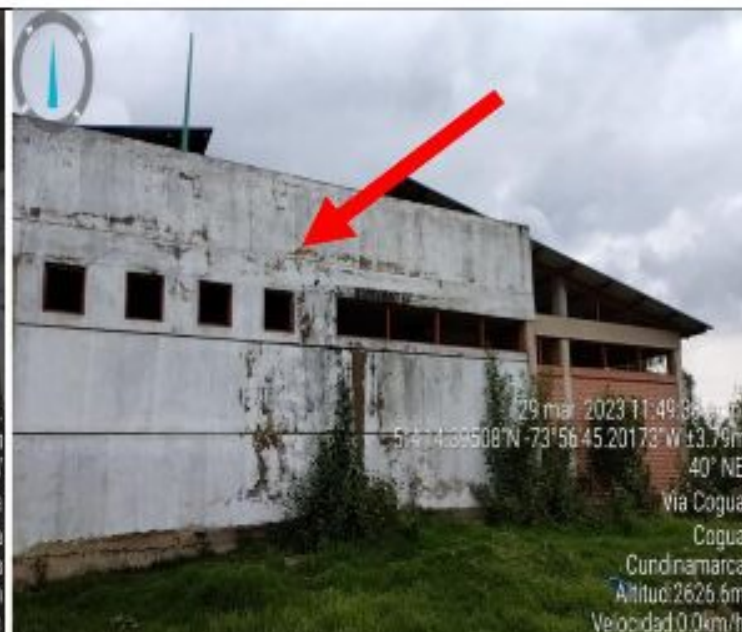
Se observa los efectos de la humedad en sus muros y estructura por la falta de mantenimiento en su viga canal como lo son el taponamiento de sus desagües que afectan la estructura, Ver imágenes (7 hasta 10).

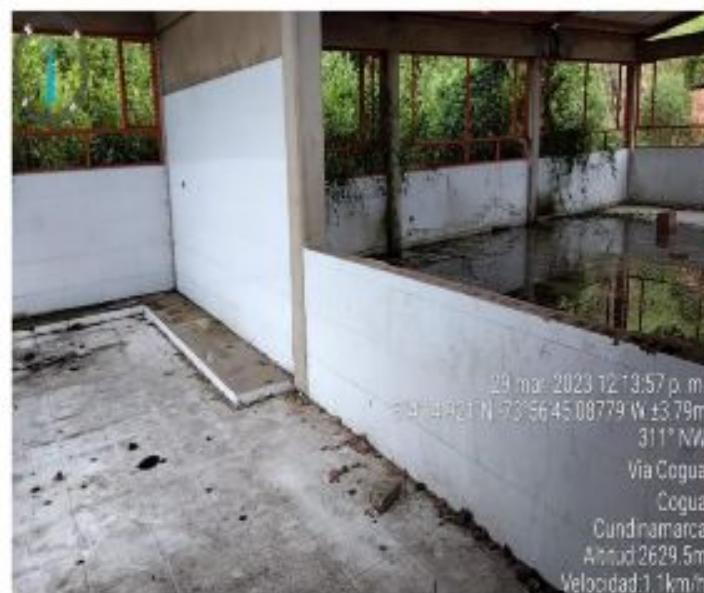
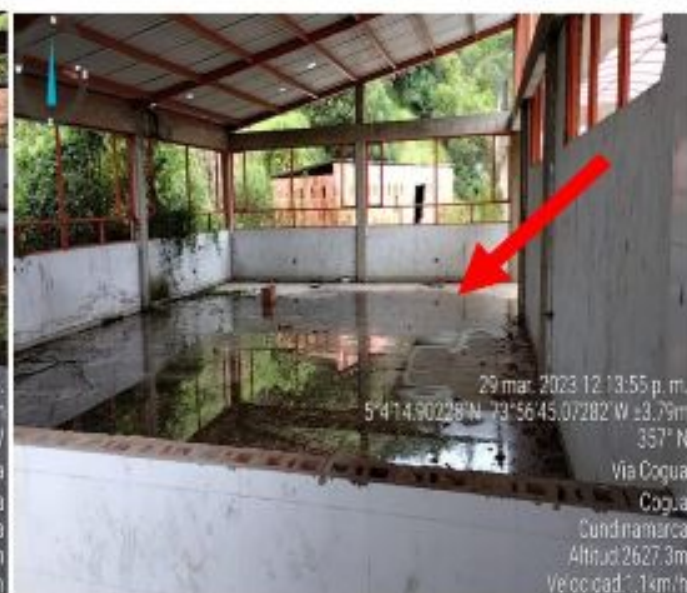
Se observa que la cocina y el salón Comedor se encuentran en estado de deterioro por la falta de mantenimiento y los acabados de la misma. Ver imágenes (11 a la 14).

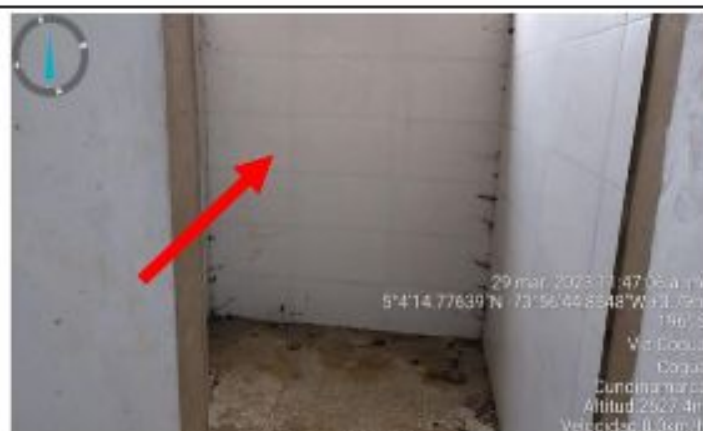
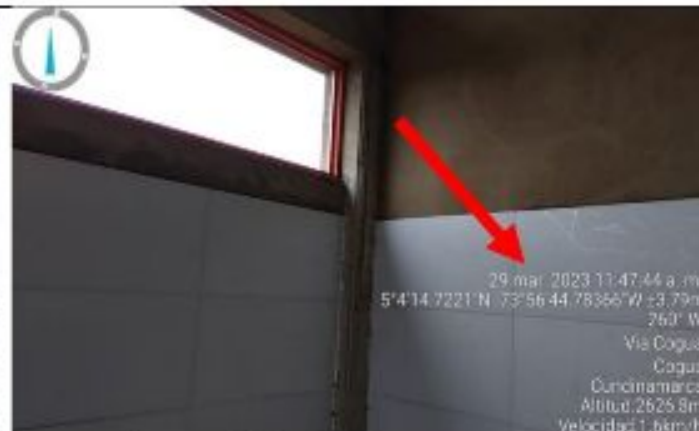
Se encuentran dos baterías de baños donde sus enchapes tanto de pisos y muros se encuentran en buen estado, pero, le faltan sus respectivos accesorios. Ver imágenes (11 a la 14).

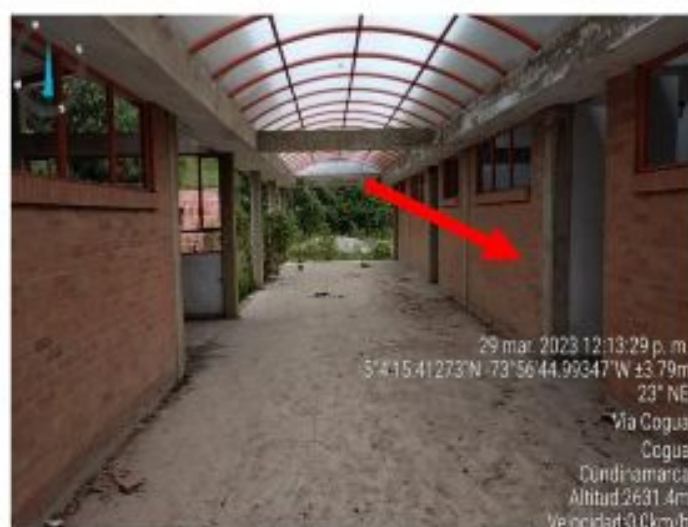
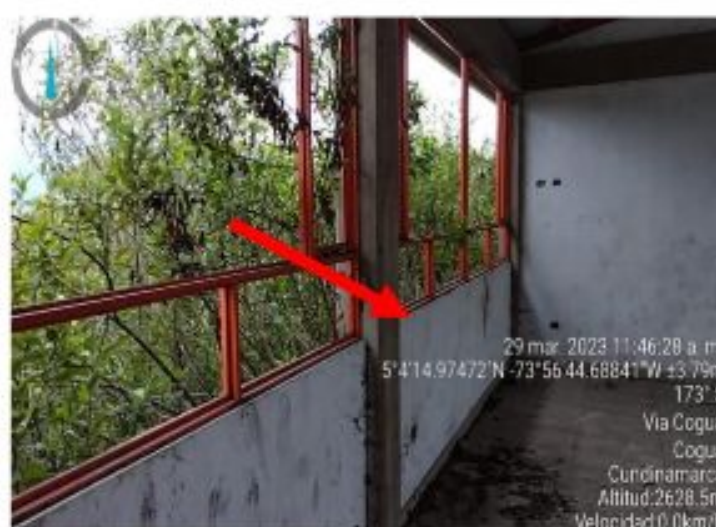
Se observaron tres aulas, cocina, salón comedor y zonas comunes que, por el abandono, la falta de mantenimiento ya sus acabados están en un proceso de deterioro progresivo. Ver Imagen (15 y16).

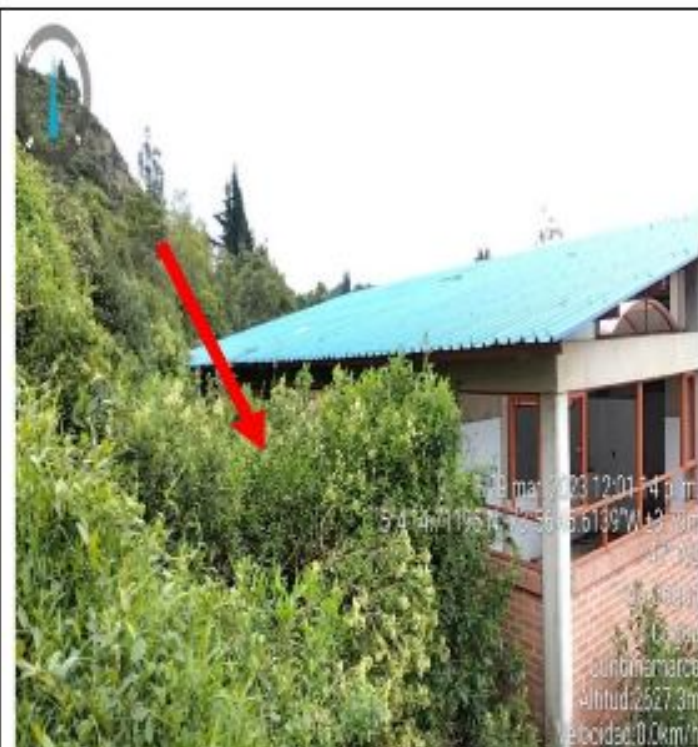
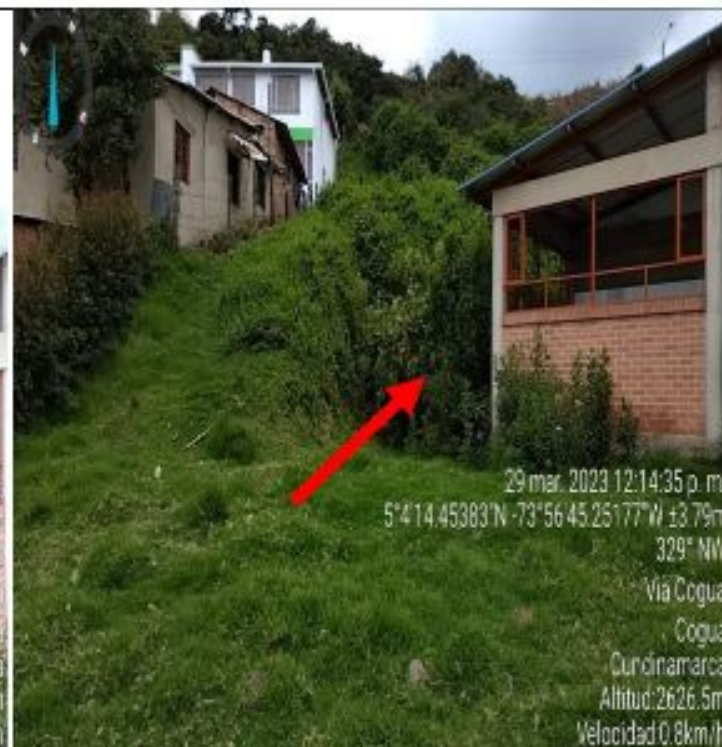
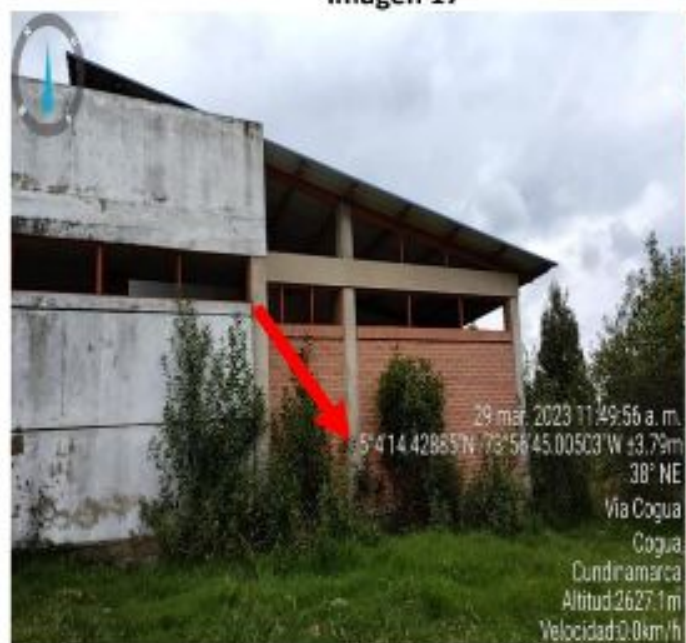
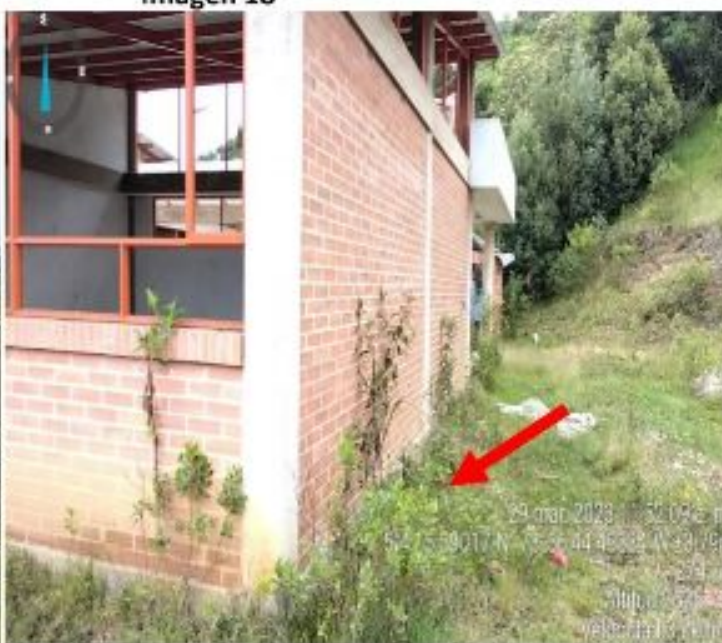
Se pudo observar que la I.E. la Cascajera por el abandono y la no terminación de dicha unidad escolar se encuentra a la fecha de la visita de inspección ocular ya cubierta de vegetación afectando su estructura. Ver imágenes (17 a 20).

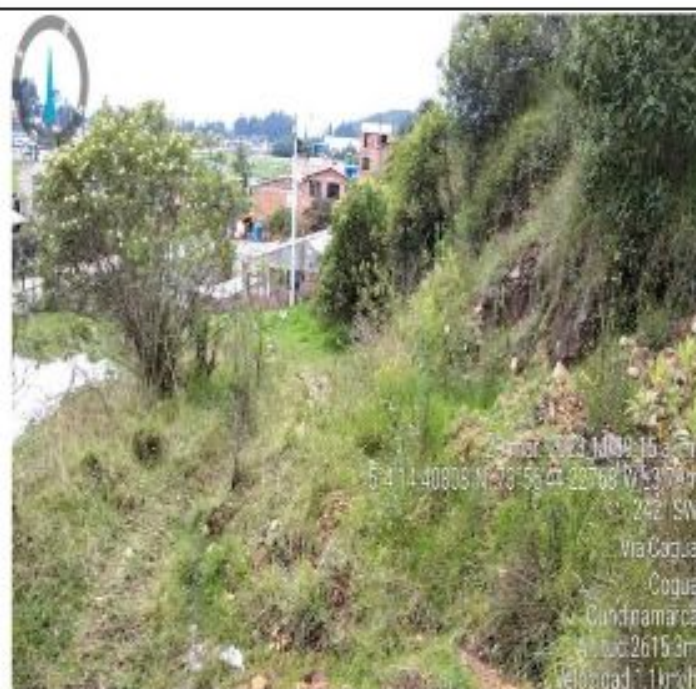
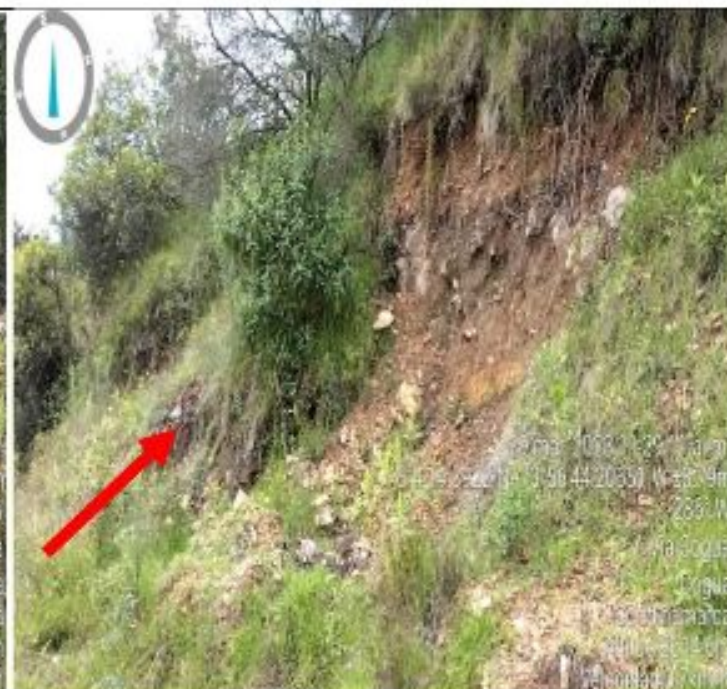
Se pudo observar con la visita que la vía de acceso al plantel educativo se encuentra cubierta de material vegetal y desprendimiento del mismo, que obstruyen la libre movilidad. Ver imágenes (21 y 22).

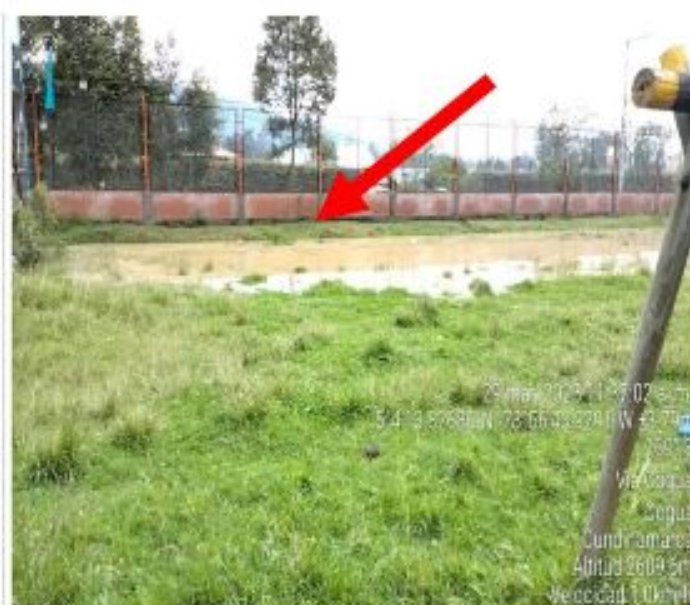
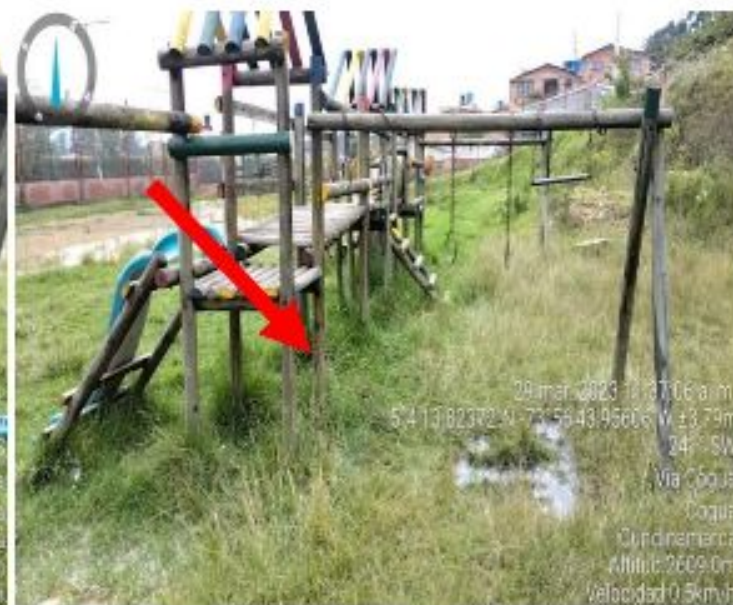
Durante la visita se pudo observar que la zona de recreación de la I.E. ya se encuentra cubierta de vegetación y hay empozamientos de agua por la falta de mantenimiento y drenajes. Ver imágenes (23 y 24).

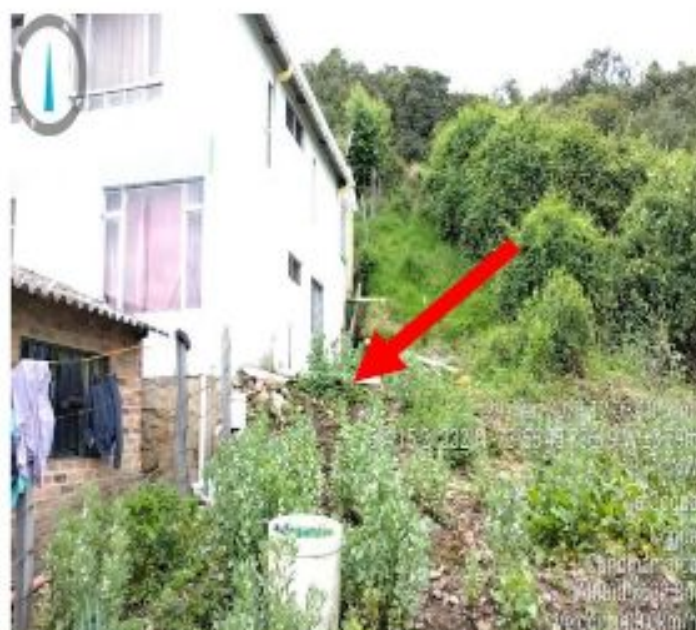
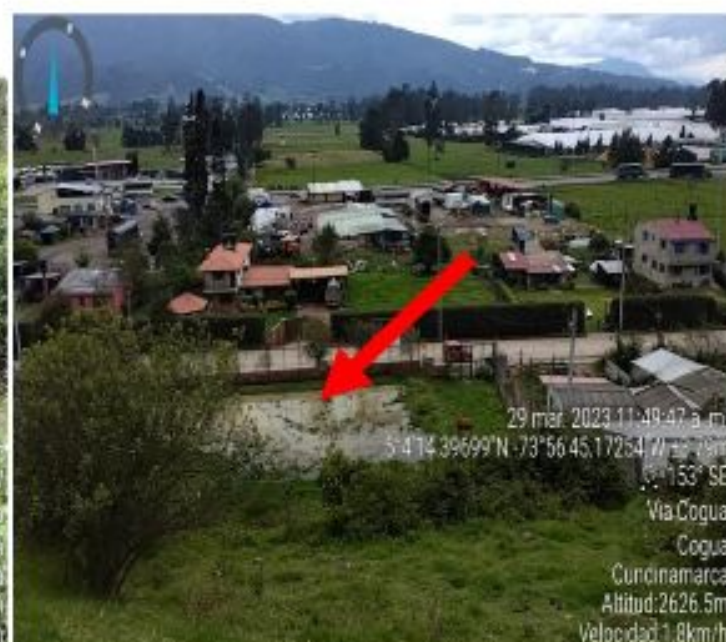
Se pudo observar que en el sitio no hay manejo de aguas lluvias tanto de los vecinos colindantes como de la misma institución Ver imágenes (25 y 26).
