# **MEMORIA DESCRIPTIVA PROYECTO REPARACIONES LOCATIVAS EN CASA FATIMA (DADIS) CARTAGENA DE INDIAS**

| <b>INFORMACION GENEFRAL</b> | |
|---|---|
| Proyecto | Reparaciones locativas en Casa Fátima – sede DADIS |
| Dirección | Carrera 10B No. 25-10 |

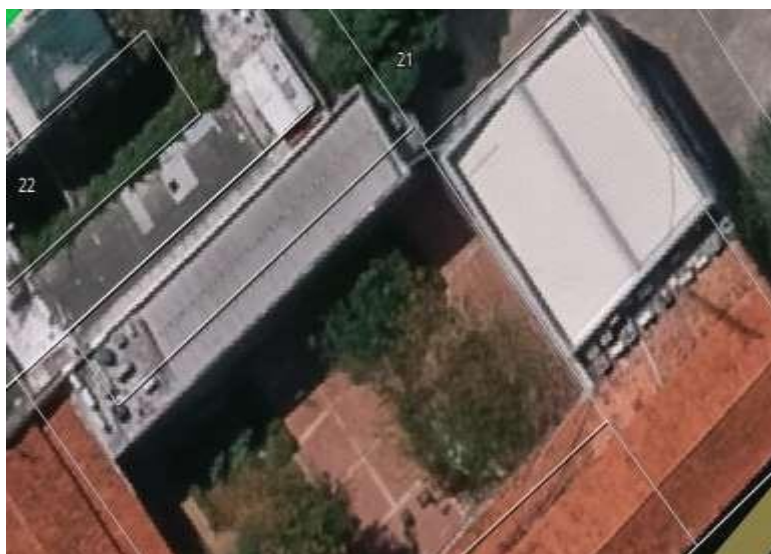
La membrana existente presenta deterioro y ya no cumple adecuadamente su función, lo que permite el paso de agua hacia las superficies inmediatas. La actuación se limita a recuperar la estanqueidad de la viga canal, sin cambiar su sección ni su geometría.

Se retirará cuidadosamente la membrana que se encuentre deteriorada en los puntos donde se haya perdido la estanqueidad. El soporte se limpiará y preparará antes de colocar el nuevo sistema de impermeabilización. Se garantizará continuidad en la superficie, correcta adherencia y adecuada conducción del agua, poniendo especial atención a encuentros, bordes y puntos singulares.

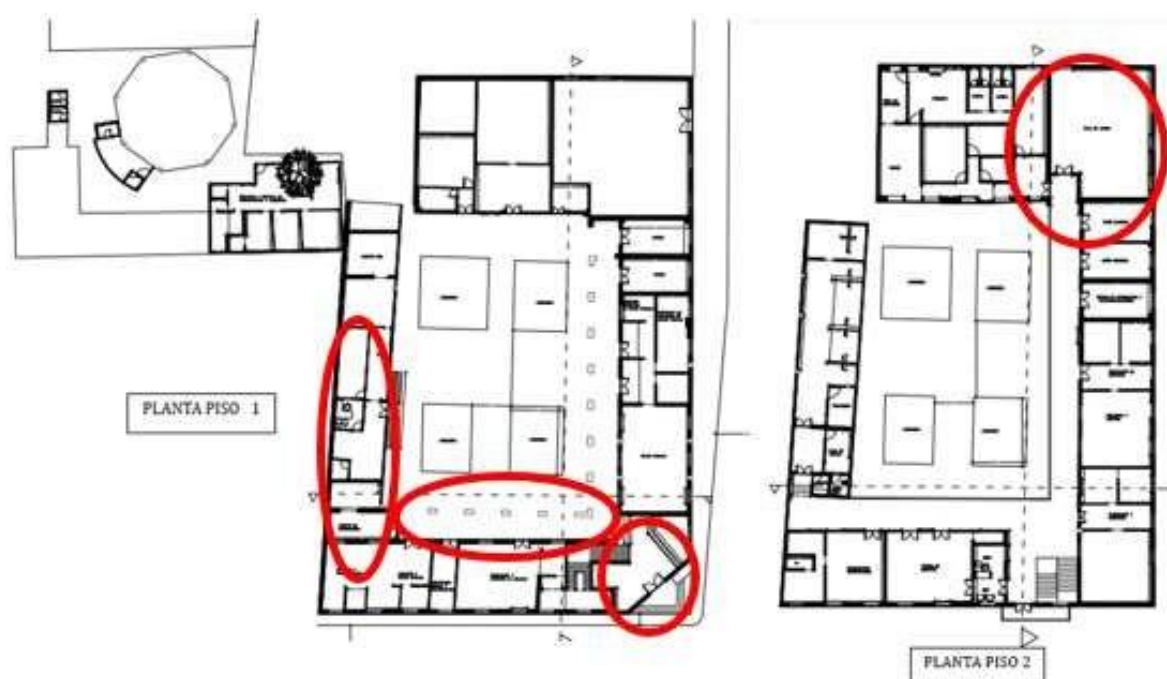
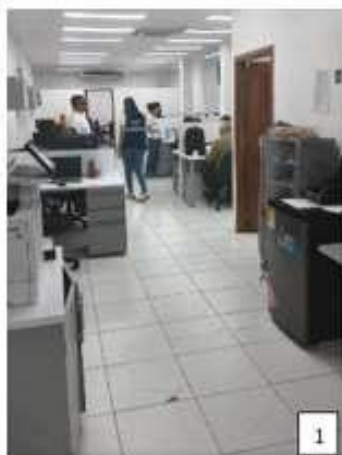
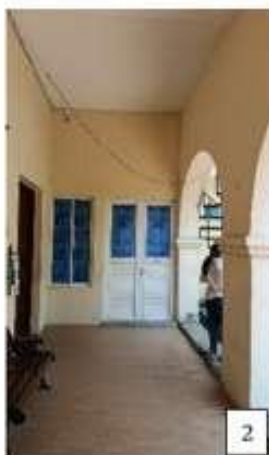
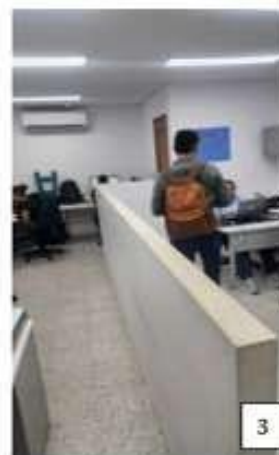
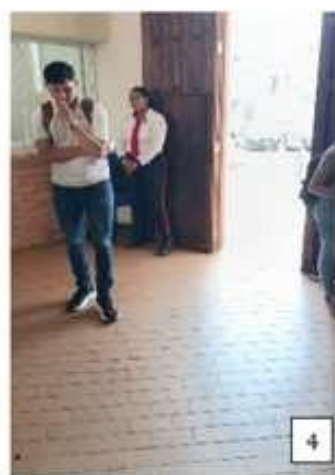
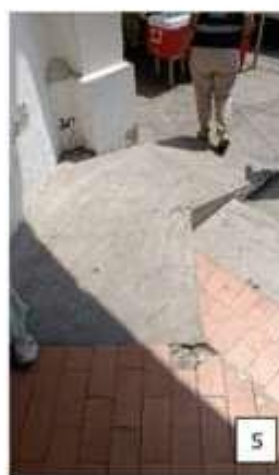
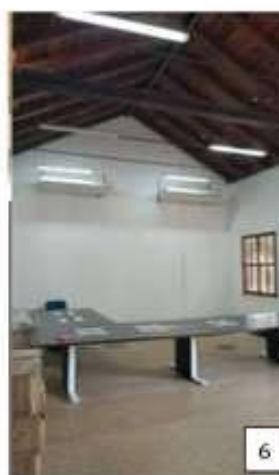
El uso cotidiano, el envejecimiento y la humedad han generado deterioros localizados que afectan el buen funcionamiento y la seguridad de los pisos. La reparación se limita a los sectores afectados y conserva la apariencia general existente.

Se intervendrán únicamente los sectores donde existan piezas sueltas, desgaste, pérdida de adherencia, levantamientos o desniveles. Las piezas deterioradas se retirarán con cuidado, se preparará el soporte y se colocarán piezas compatibles. Siempre que sea posible, las piezas existentes que puedan recuperarse se conservarán y reinstalarán.

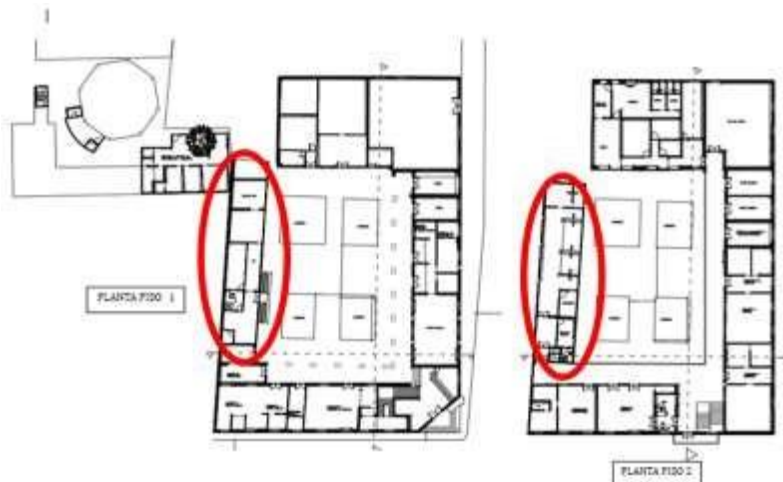
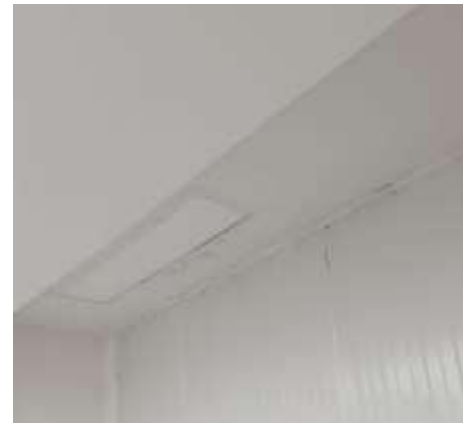
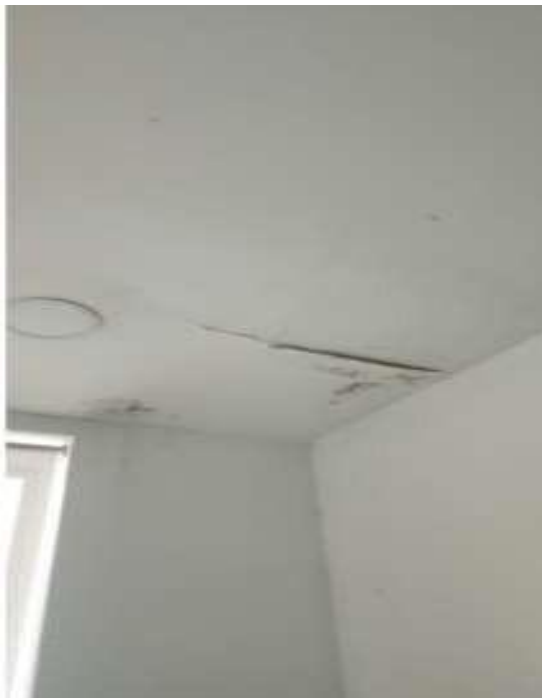
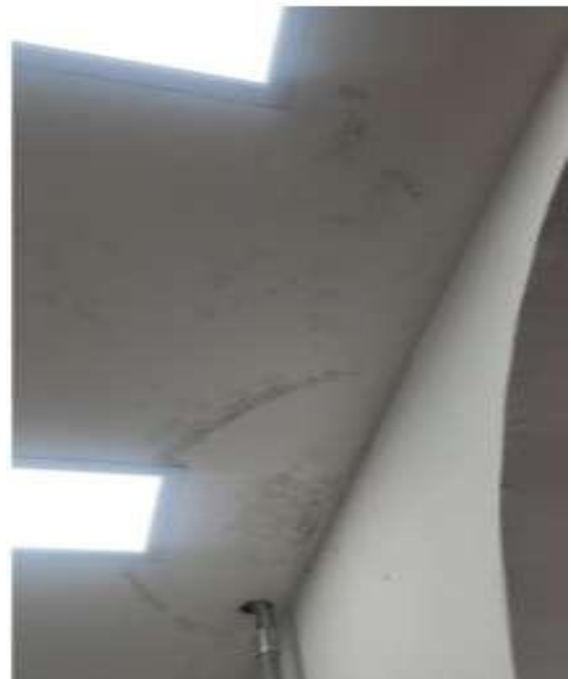
La intervención busca recuperar las condiciones funcionales, higiénicas y de conservación del espacio, sin afectar elementos arquitectónicos originales ni valores patrimoniales del inmueble. Los trabajos corresponden exclusivamente a mantenimiento preventivo y correctivo dentro del marco de reparaciones locativas y se ejecutarán bajo el principio de mínima intervención.

Se realizará mantenimiento preventivo y correctivo del cielo raso existente en el área de vacunación, correspondiente a una intervención contemporánea posterior a la configuración original del inmueble. Debido al deterioro ocasionado por humedad, se efectuará su retiro localizado y reposición por cielo raso liviano en PVC, conservando los niveles, alturas y configuración espacial existentes.

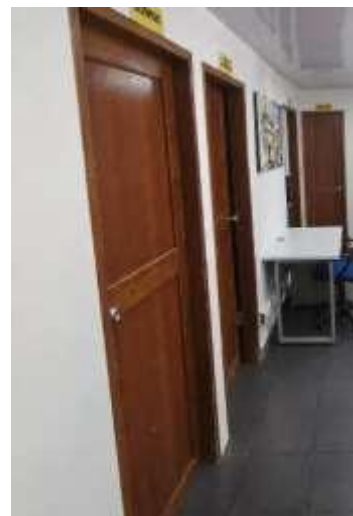
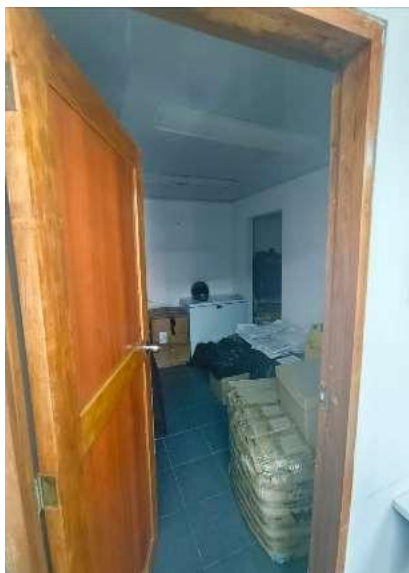
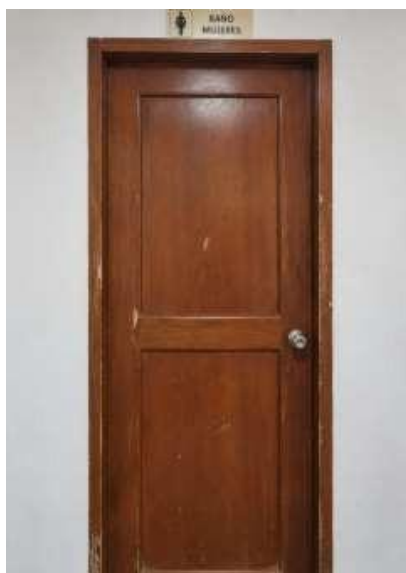
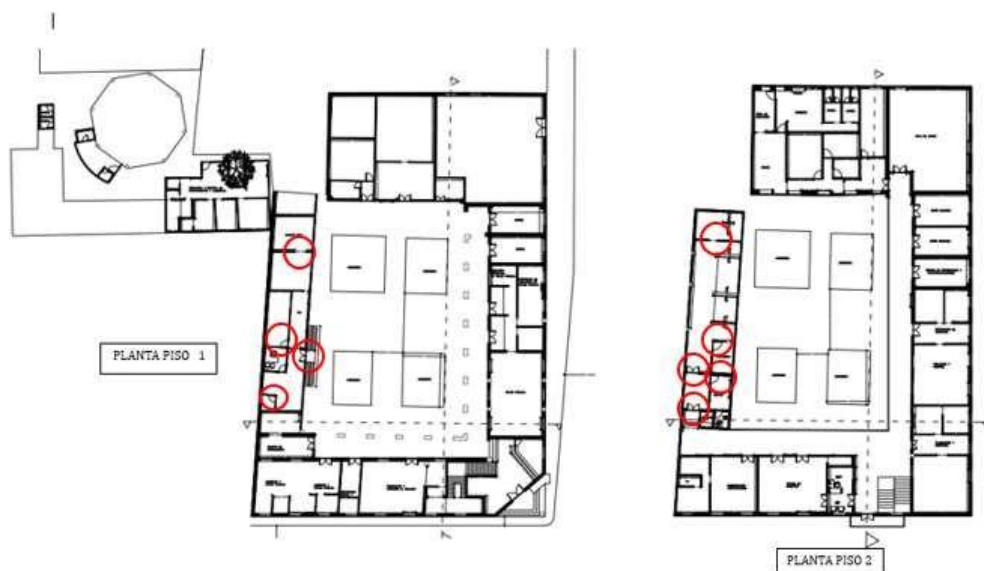
Las puertas presentan desgaste de acabados y deterioros puntuales relacionados con el uso, la humedad y el paso del tiempo. Se busca recuperar su funcionamiento y apariencia conservando las carpinterías existentes.

Se limpiarán y prepararán las superficies, retirando manualmente los acabados que se encuentren sueltos o deteriorados. Se repararán de manera localizada las hojas, marcos y uniones que puedan recuperarse. Los herrajes se limpiarán y ajustarán y solo se reemplazarán cuando sea indispensable. Finalmente se aplicará un acabado protector apropiado para la madera y para las condiciones ambientales del inmueble.

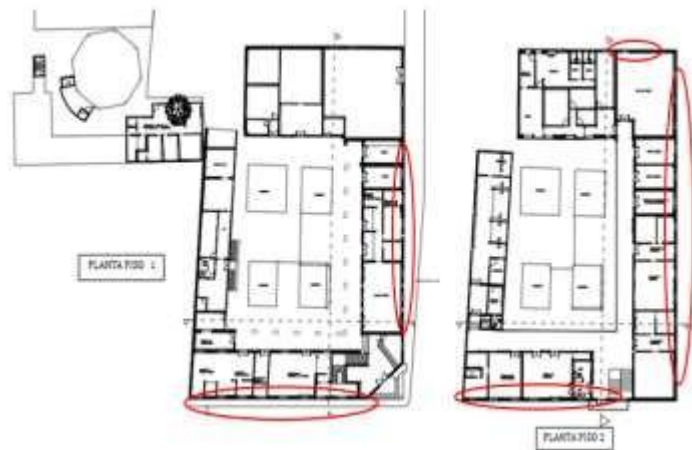
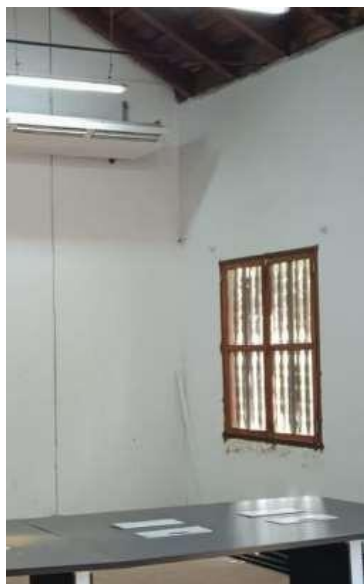
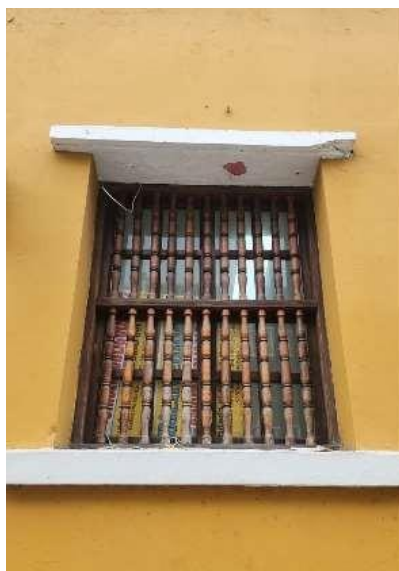
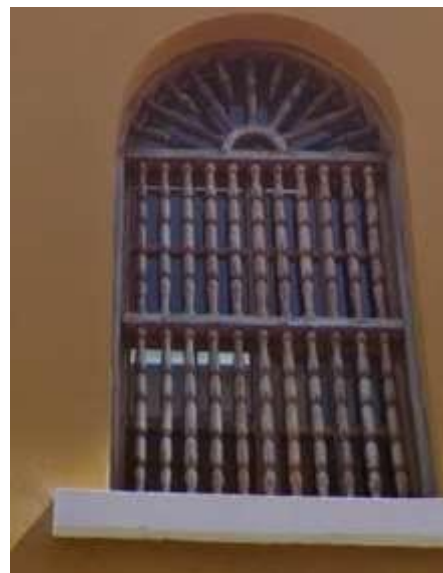
Las ventanas presentan desgaste y deterioros localizados que afectan su funcionamiento y protección. La intervención recupera estos elementos sin modificar los vanos ni la composición de las fachadas.

Se limpiarán, ajustarán y repararán marcos, hojas, uniones y herrajes. Los vidrios que estén fracturados o no puedan recuperarse se reemplazarán de manera puntual. Se mantendrán las dimensiones, proporciones y modulación de los vanos existentes.

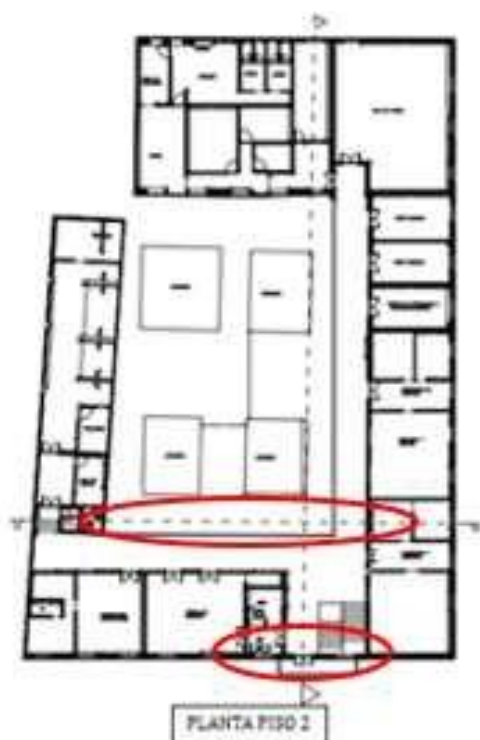
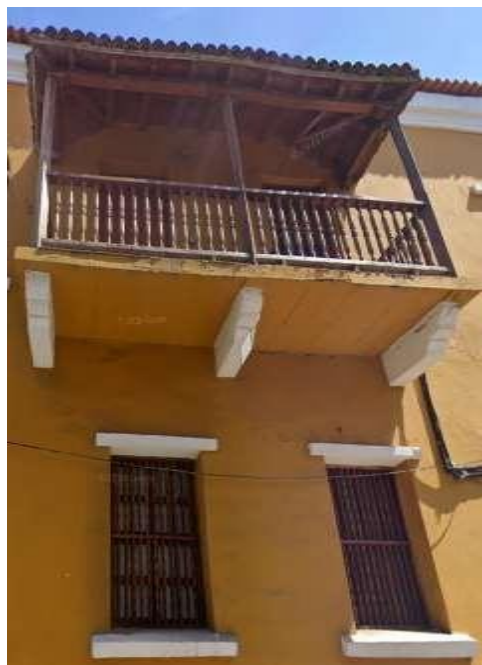
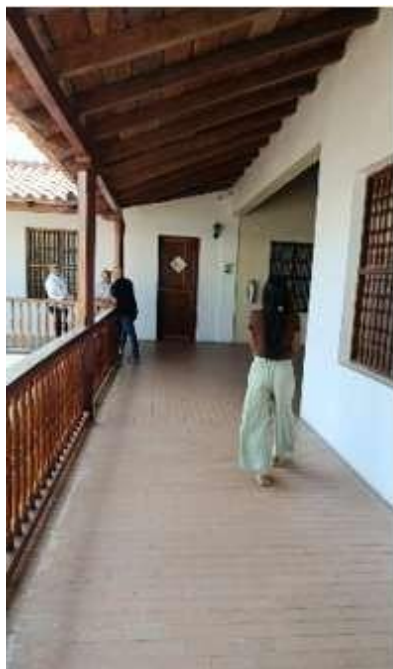
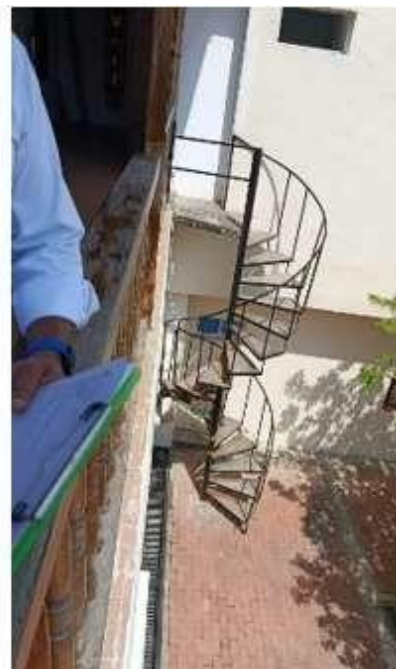
La lluvia, la humedad, el uso y el envejecimiento han producido pérdida del acabado protector y desgaste superficial. La intervención busca prolongar la vida útil de los elementos existentes y conservar su apariencia

Se limpiarán y prepararán las superficies, se repararán las piezas de madera deterioradas y se ajustarán las uniones. Se aplicará un tratamiento protector compatible con la madera existente y adecuado para las condiciones de exposición del inmueble.

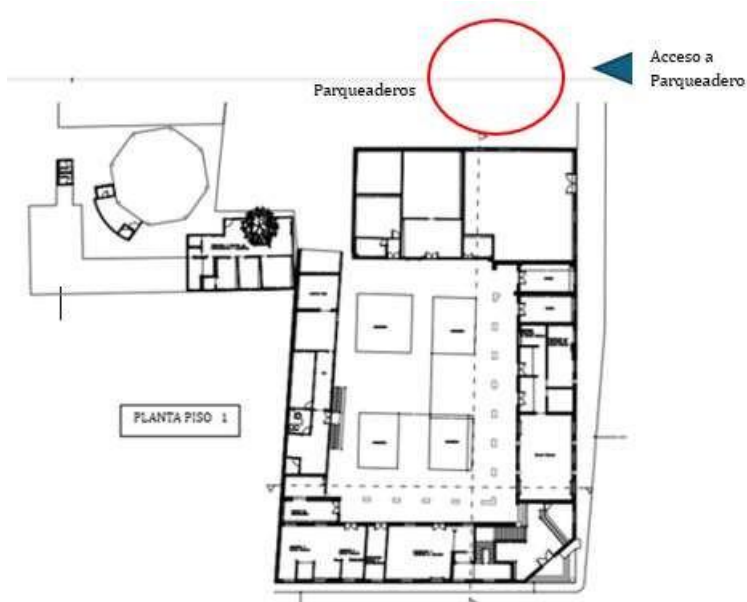
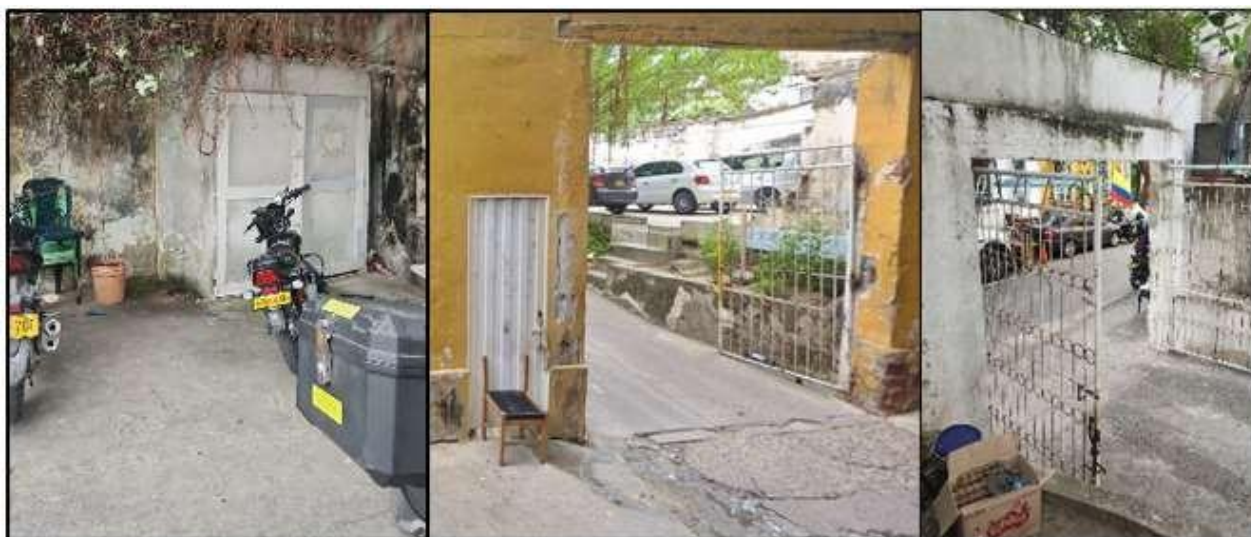
Las superficies presentan desgaste y deterioros localizados asociados al uso, la humedad y la exposición. La reparación permitirá recuperar condiciones adecuadas de circulación sin modificar la configuración del área.

Se retirará solamente el concreto que se encuentre suelto o deteriorado. Las superficies se limpiarán y prepararán y se repararán las fisuras, desprendimientos y pérdidas localizadas. Los sectores que deban reponerse se ejecutarán manteniendo los niveles y pendientes actuales.

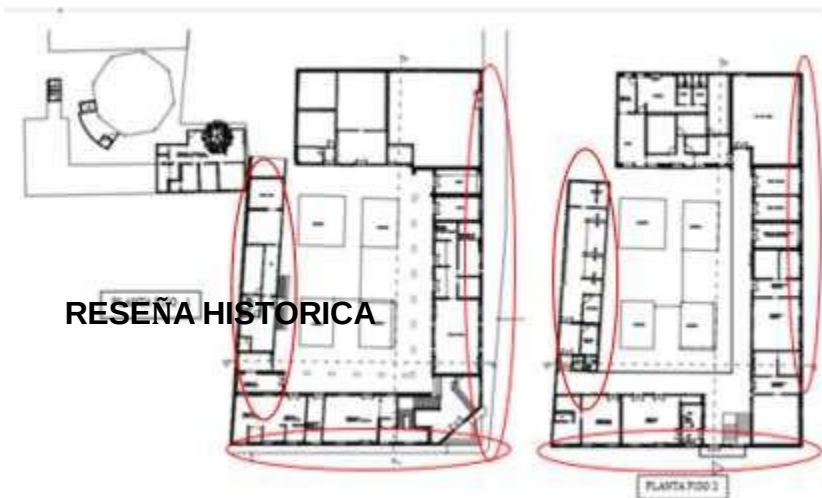
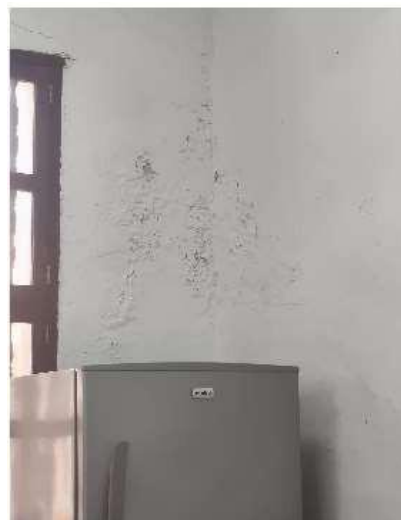
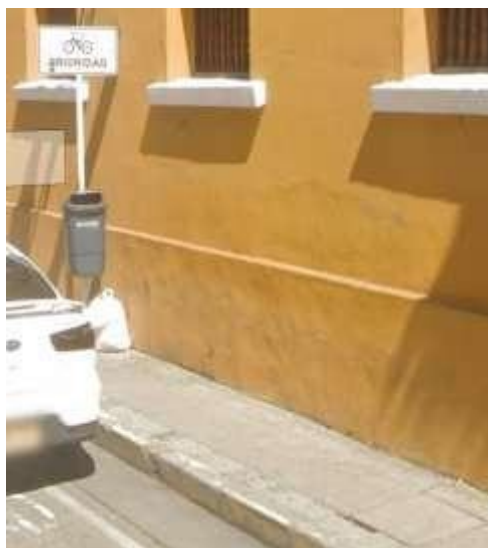
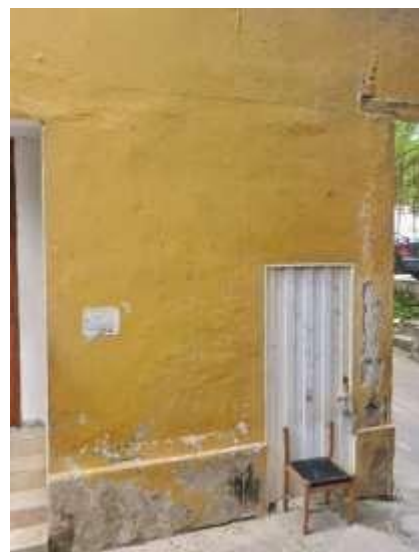
Se presentan pérdidas y desprendimientos puntuales de pañete asociados principalmente a humedad, envejecimiento y pérdida de adherencia. La reparación busca recuperar la continuidad de las superficies sin retirar innecesariamente material existente.

Se identificarán los sectores donde el pañete esté desprendido, sin adherencia, fisurado o afectado por humedad. Se retirará únicamente el material suelto, se limpiará el soporte y se ejecutarán resanes localizados con un mortero compatible. No se retirarán pañetes completos cuando puedan conservarse.

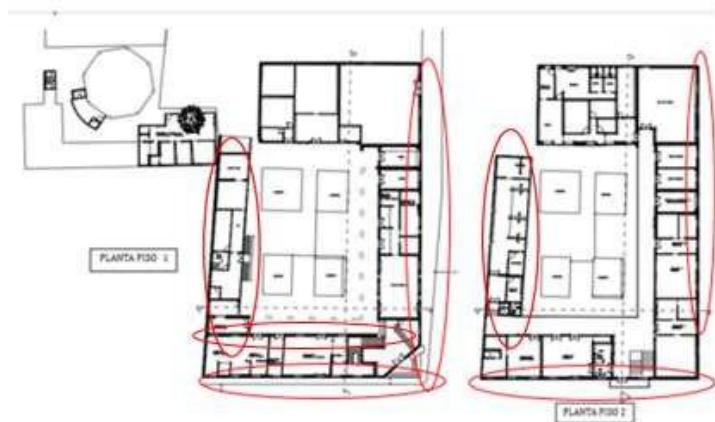
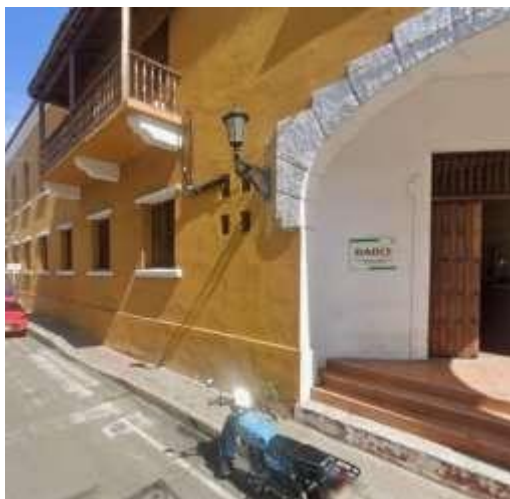
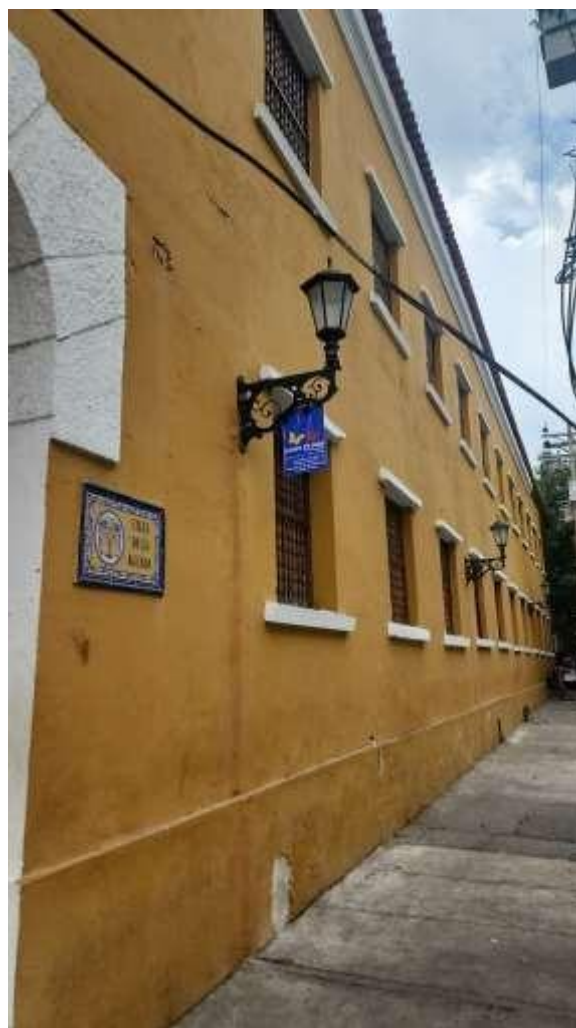
Los muros y fachadas presentan pérdida de pintura, desprendimiento de algunas capas y suciedad superficial. La intervención corresponde al mantenimiento de los acabados existentes y busca mejorar su protección y presentación sin modificar la composición de las fachadas

Se protegerán las carpinterías, pisos, rejas y demás elementos que no serán intervenidos. La preparación de las superficies se hará principalmente de forma manual, retirando únicamente las capas de pintura que estén sueltas o sin adherencia. Primero se atenderán los resanes de pañete y después se aplicará el acabado de pintura compatible con el soporte. No se aplicarán impermeabilizantes continuos como solución general a la humedad de los muros.

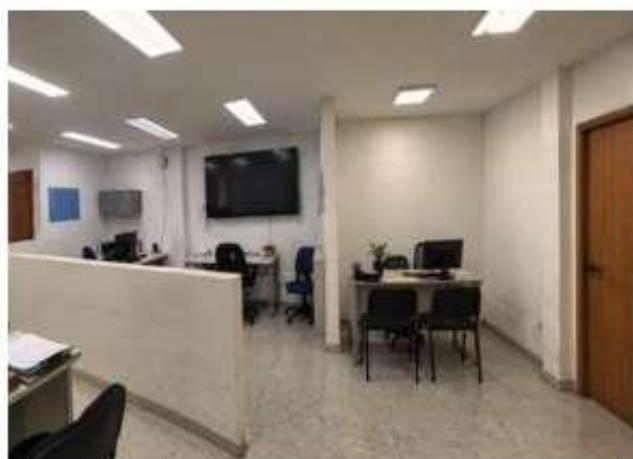
Estado actual de la oficina

El cerramiento existente presenta deterioros propios del uso y requiere mantenimiento para conservar condiciones adecuadas de higiene y funcionamiento. La intervención se limita a reparar o reponer los componentes deteriorados, sin crear nuevas divisiones, desplazar muros ni modificar la distribución interior

Se realizará mantenimiento y, donde sea necesario, reposición puntual de los paños deteriorados del cerramiento liviano existente en el área de vacunación. Se conservarán exactamente su ubicación, trazado y distribución actuales. Los componentes que deban reponerse podrán resolverse con perfiles metálicos, paneles de yeso y vidrio de seguridad, de acuerdo con los planos del proyecto. Las fijaciones serán puntuales y se ubicarán sobre superficies contemporáneas, evitando elementos patrimoniales.

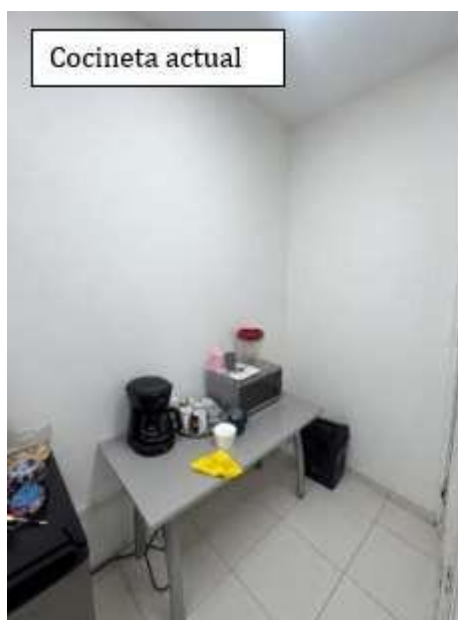
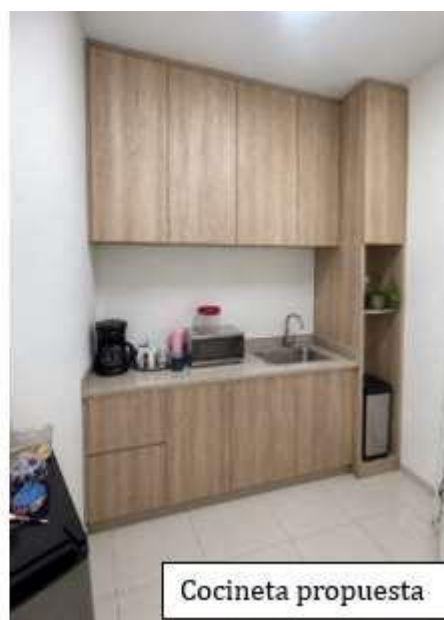
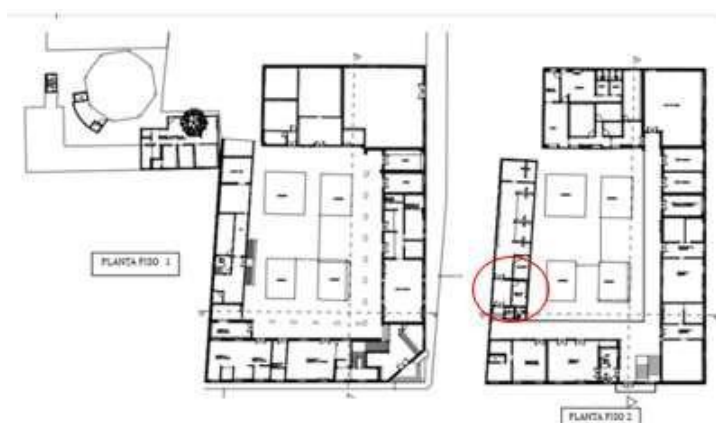
El mueble existente presenta desgaste y condiciones de uso que dificultan su funcionamiento y mantenimiento. Su reposición permite recuperar las condiciones de servicio sin intervenir la arquitectura del inmueble.

Se suministrará e instalará un mueble modular en el punto de cocineta existente, conservando su ubicación y función. Será resistente a la humedad y de fácil limpieza y mantenimiento. La instalación se realizará de manera puntual y sin ejecutar regatas ni modificaciones permanentes en muros, pisos o elementos patrimoniales.

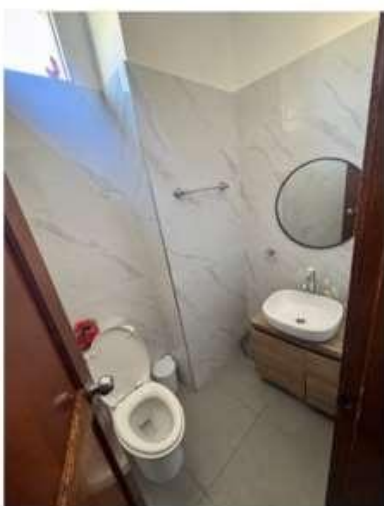
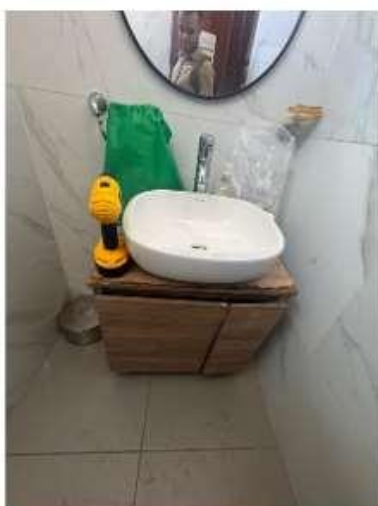
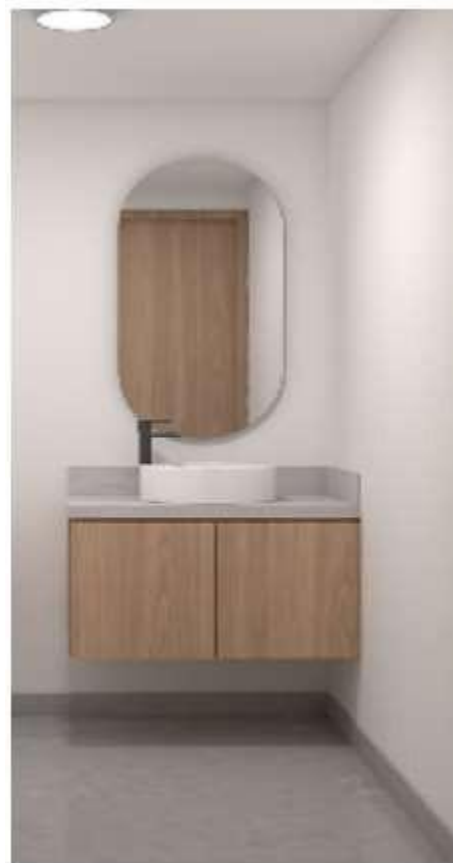
El mueble actual presenta desgaste, deterioro por humedad y uso y pérdida de funcionalidad. La intervención busca recuperar las condiciones de higiene y servicio del punto existente sin modificar la configuración arquitectónica

Se reemplazará el mueble deteriorado del lavamanos por un elemento resistente a la humedad y de fácil mantenimiento, conservando el punto, posición y dimensiones generales existentes. Las fijaciones serán puntuales y desmontables.

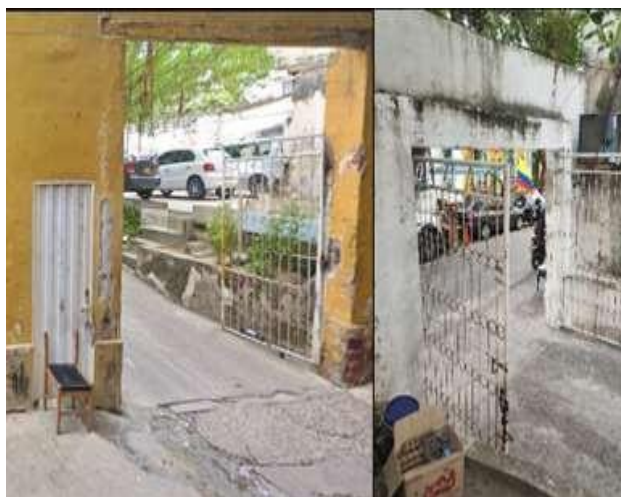
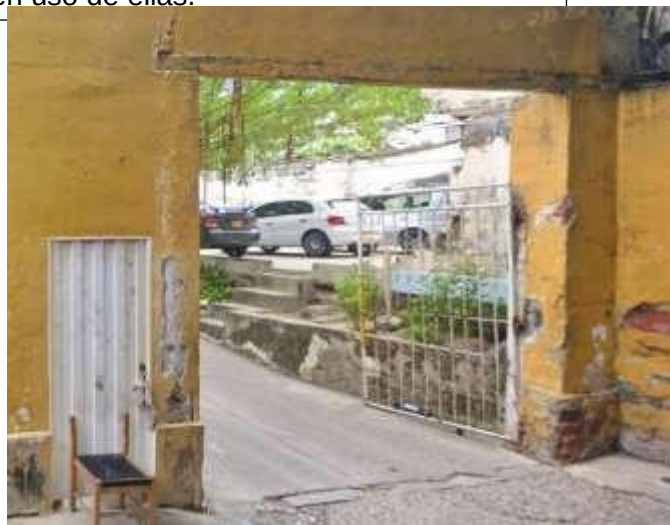
**Justificación:** La reja existente del portón, presenta oxidación, desgaste y fractura de algunos de sus componentes, condiciones que afectan su funcionamiento y seguridad. Por su estado actual, se considera necesaria su reposición, buscando garantizar la funcionalidad del acceso y mantener una adecuada relación con el carácter patrimonial de Casa Fátima.

**Descripción de la actividad:** Debido al avanzado estado de deterioro de la reja existente, se realizará su desmonte y retiro controlado. Posteriormente se suministrará e instalará un nuevo portón en el mismo acceso, procurando mantener su función y configuración general. La intervención se ejecutará de manera cuidadosa, conservando los vestigios y elementos de valor patrimonial existentes y evitando afectaciones sobre la arquitectura del inmueble.
