## Revisión de daños – Sótano 1

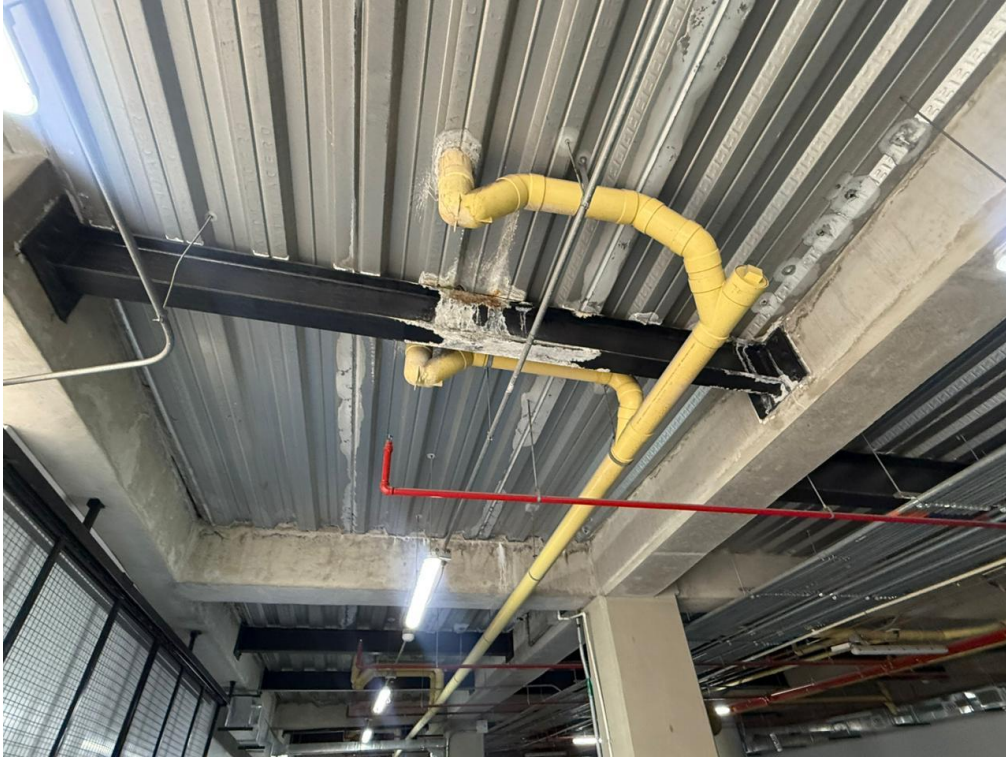
### 1. Filtraciones de humedad

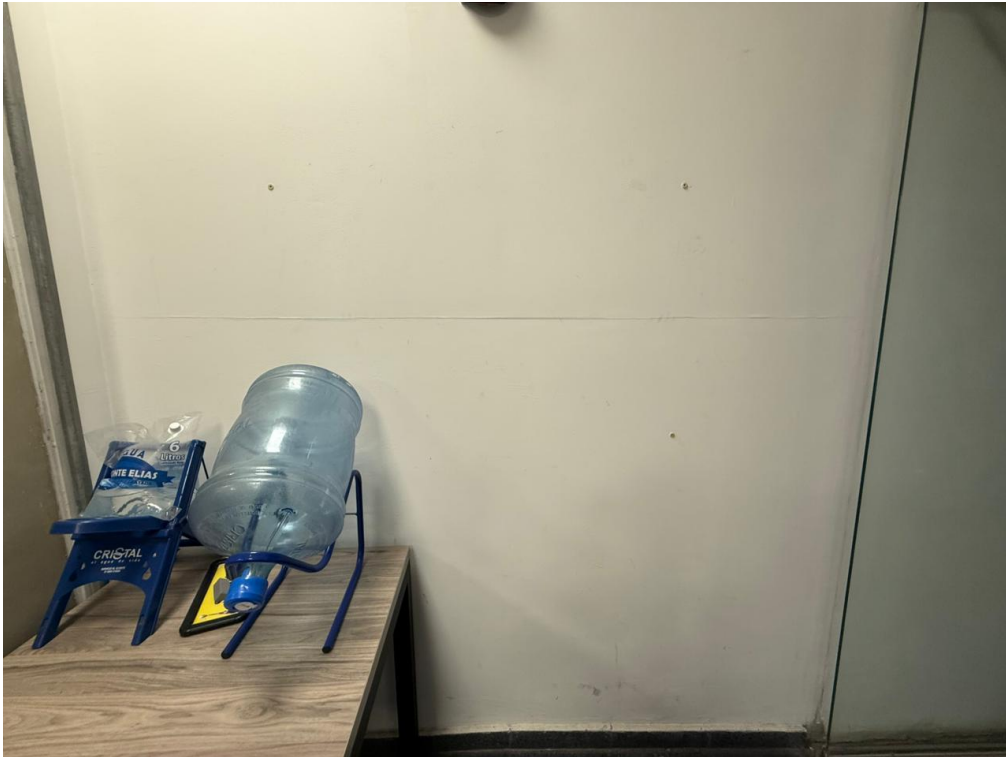
### 2. Resane y pintura oficina de sistemas y archivo

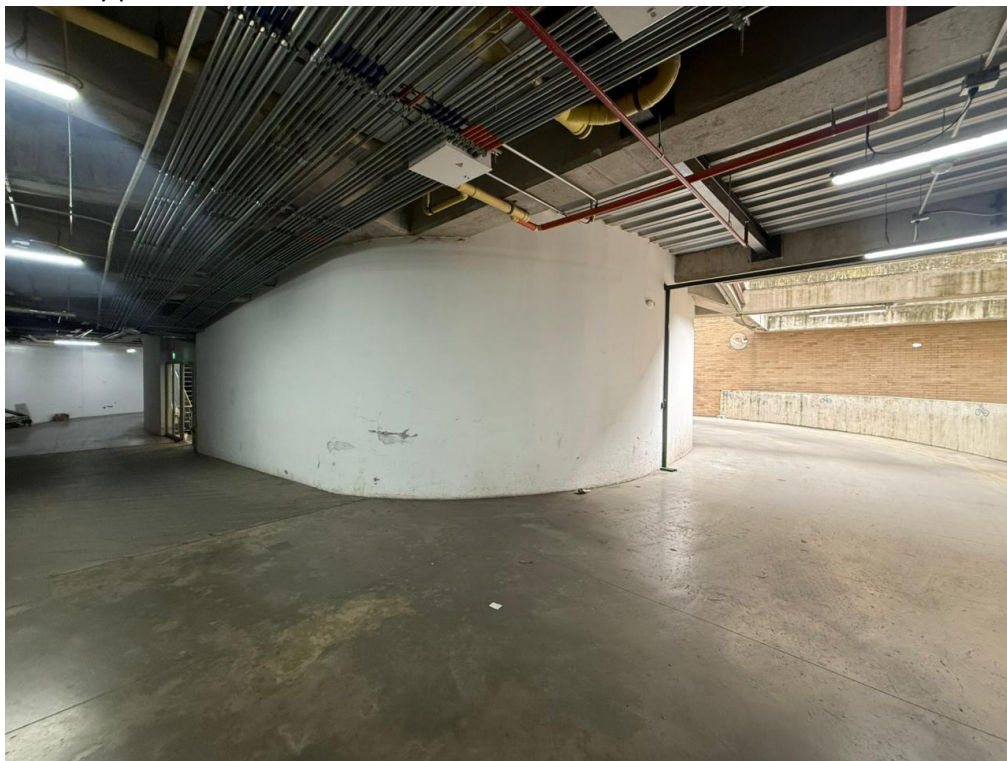
3. Resane y pintura

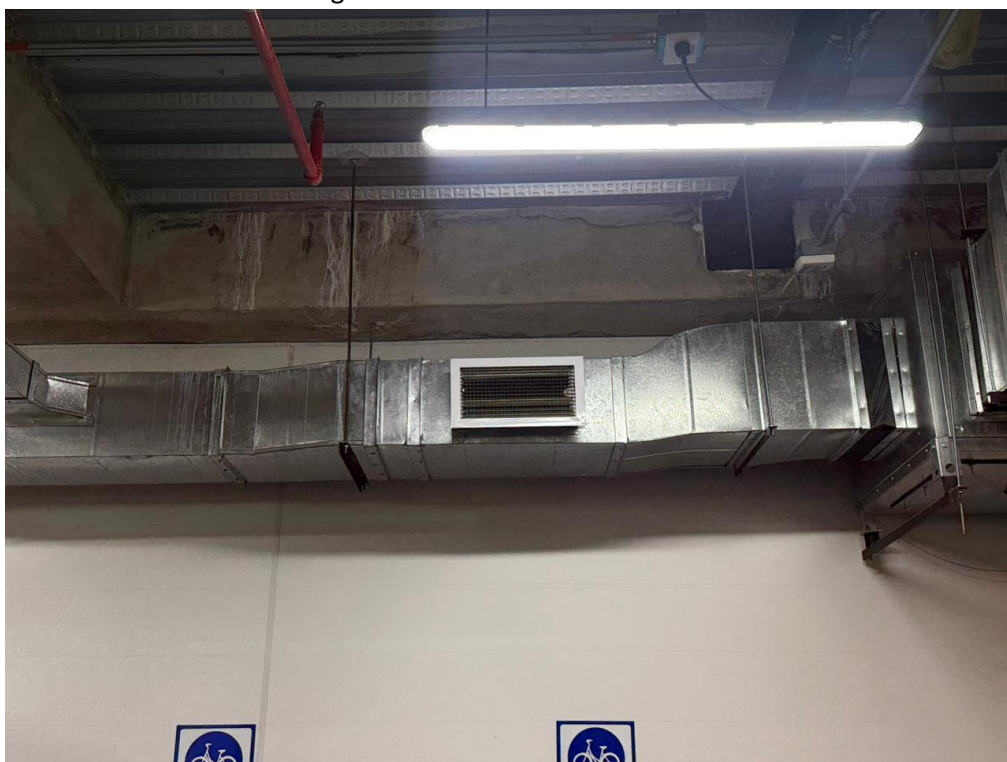
4. Halos de humedad en las vigas

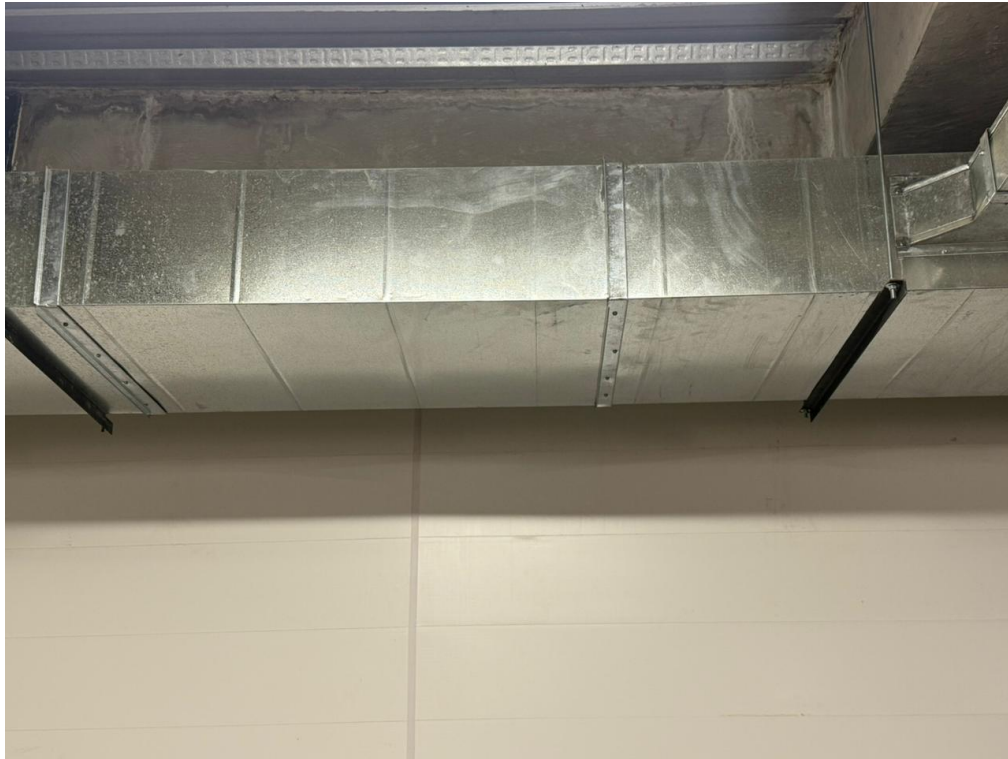
5. Halos de humedad

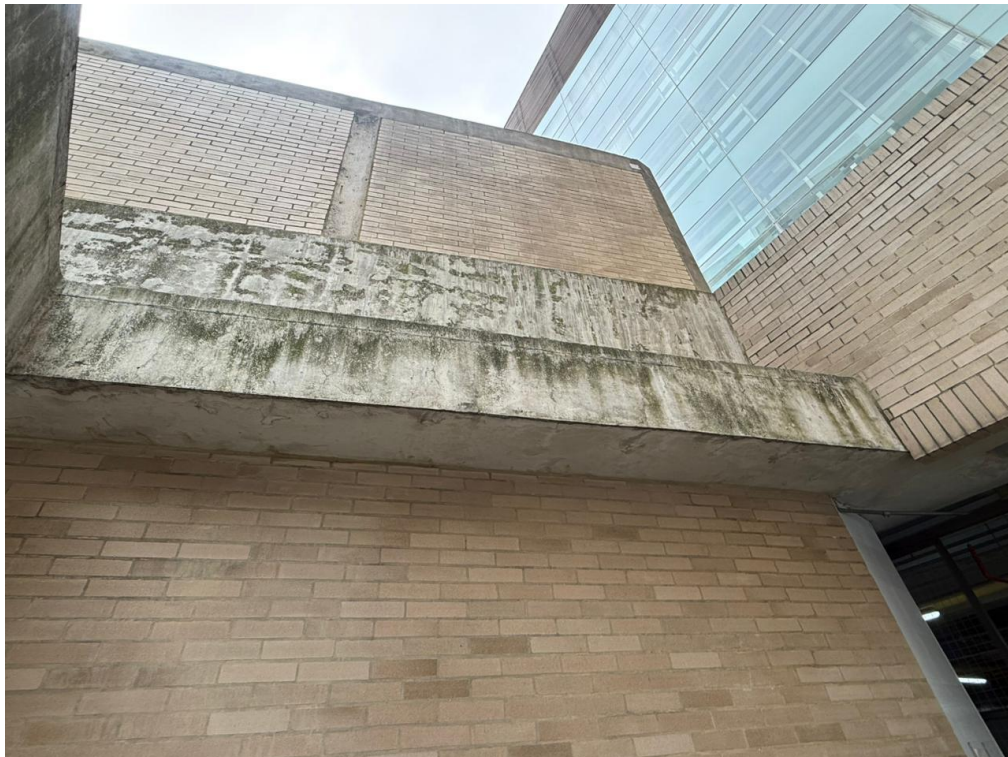
6. Halos de humedad (intemperie) – Pintura impermeabilizante o graniplast

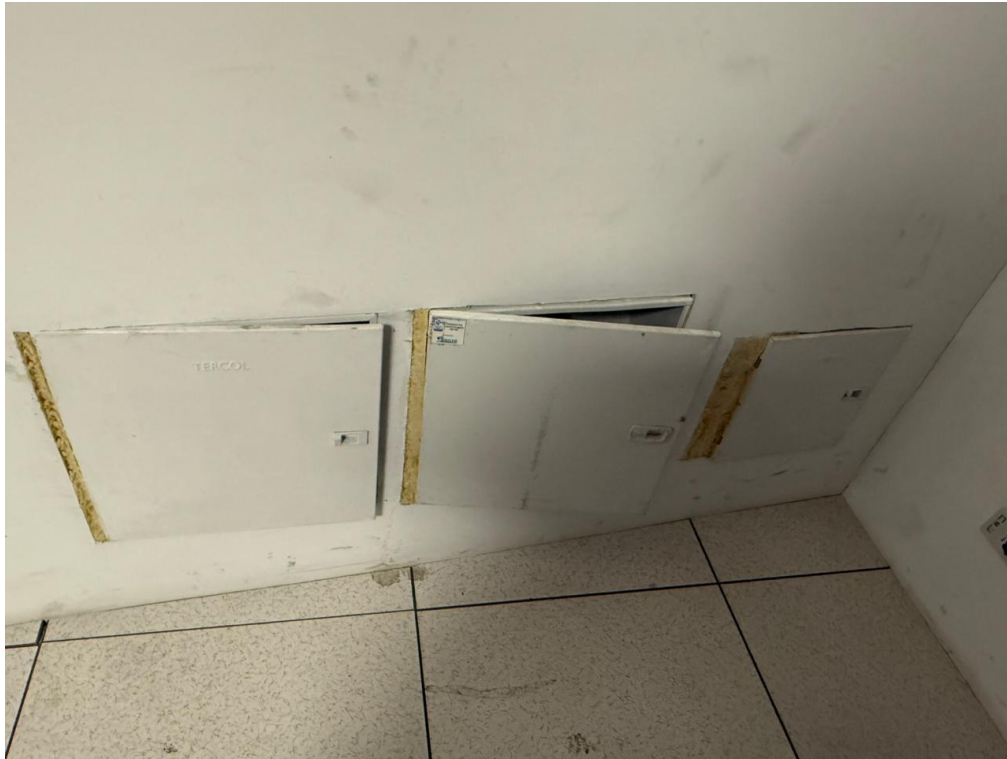
7. Mantenimiento de cajas

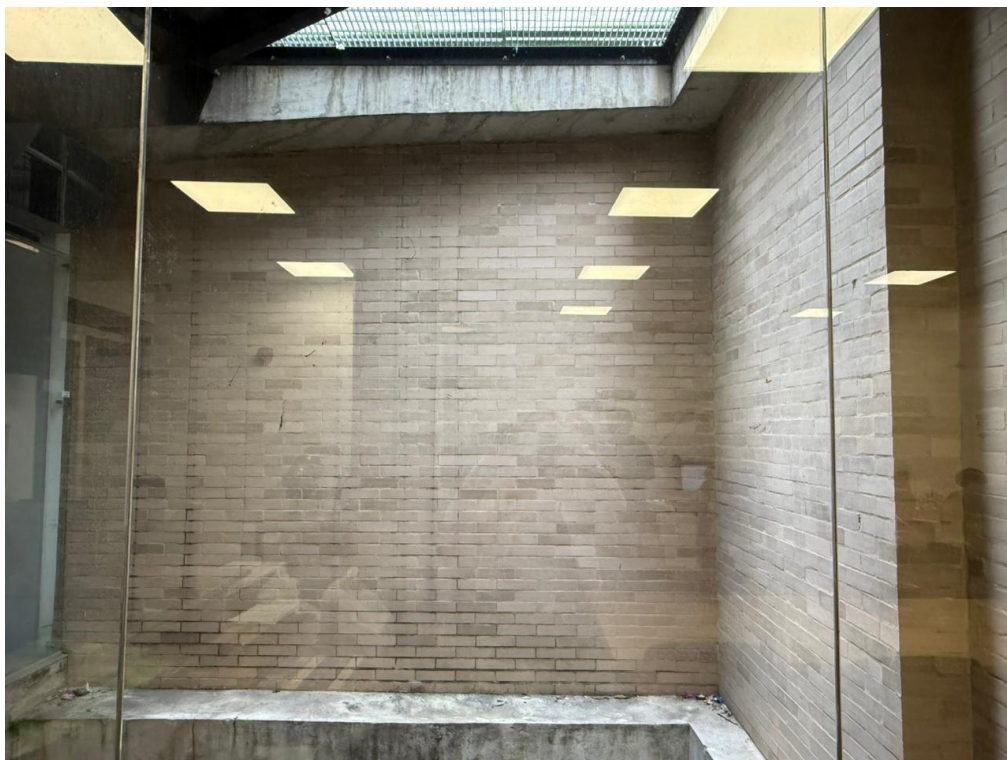
8. Halos de humedad

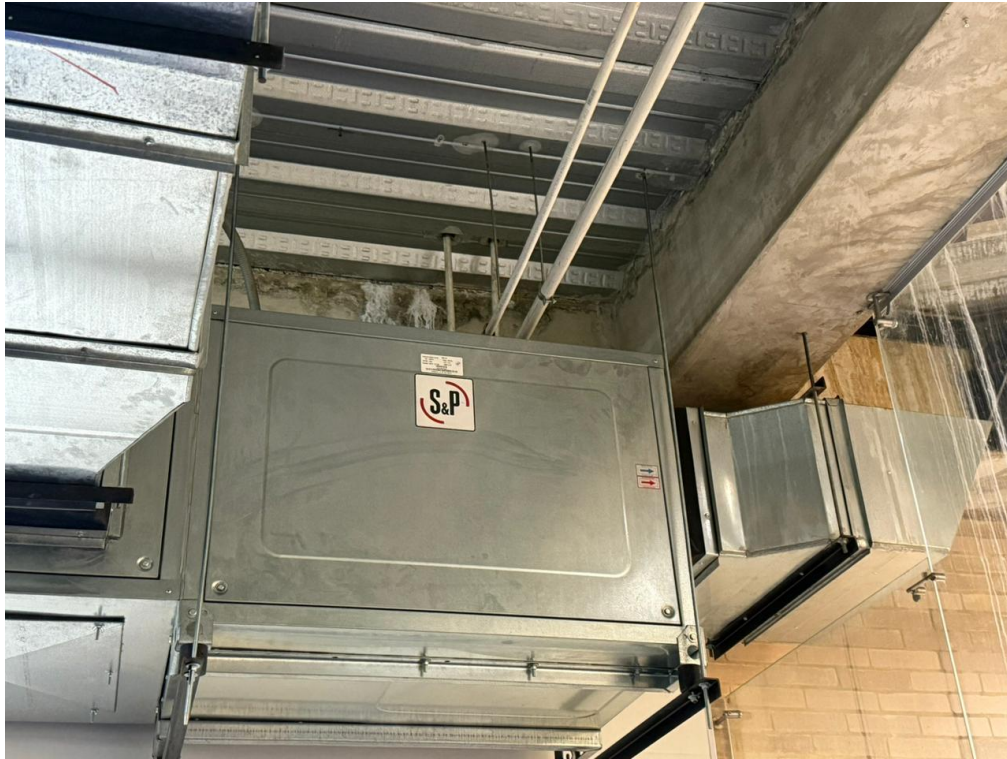
9. Halos de humedad

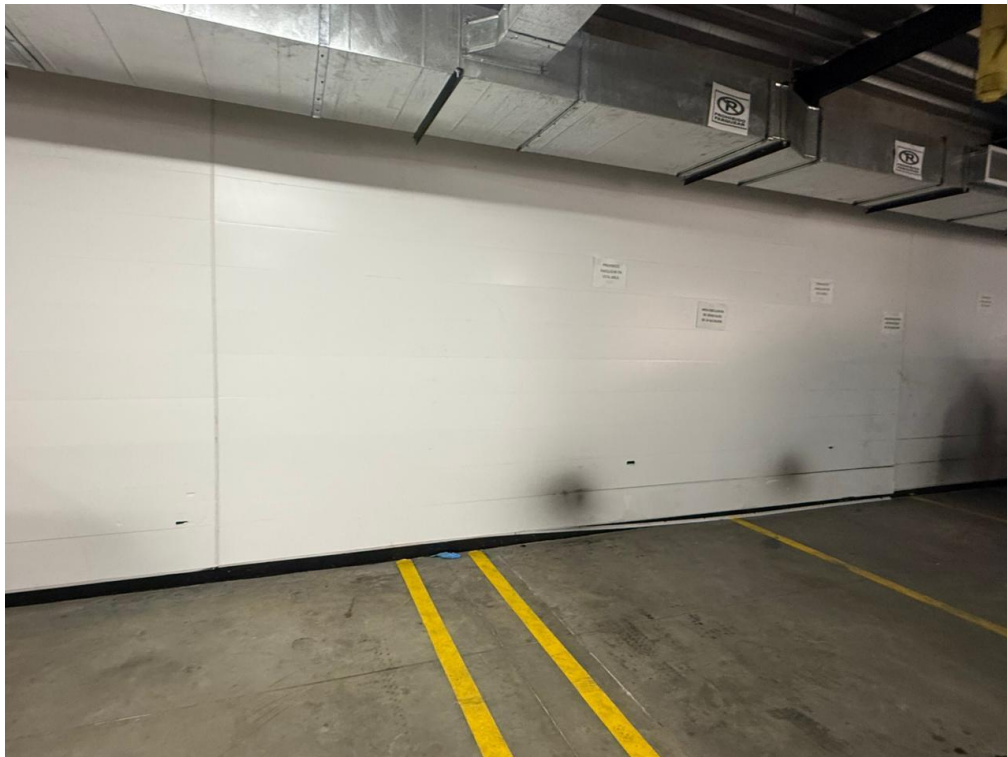
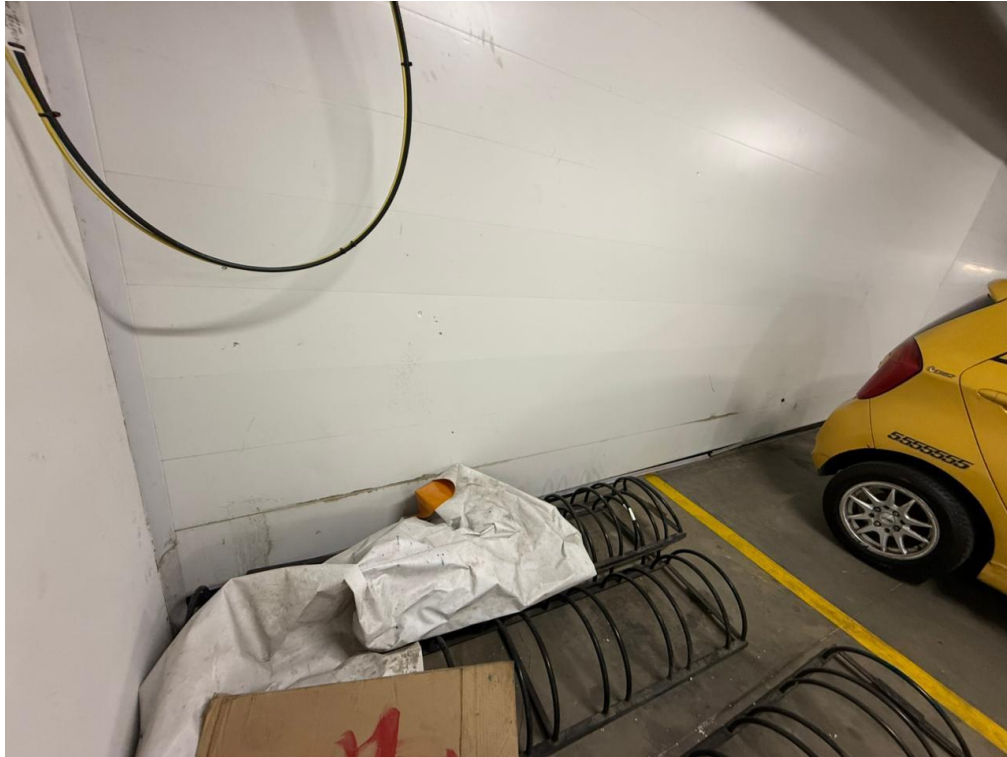
10. Laminas de PVC perímetro del parqueadero

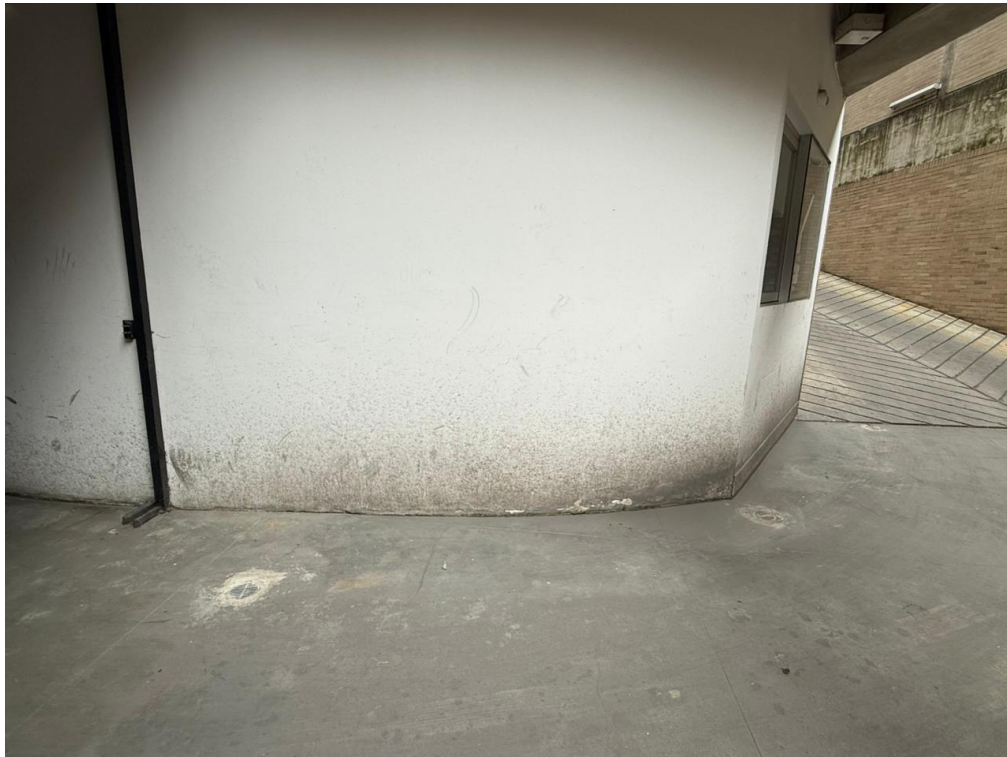
11. Resane y pintura entrada al parqueadero

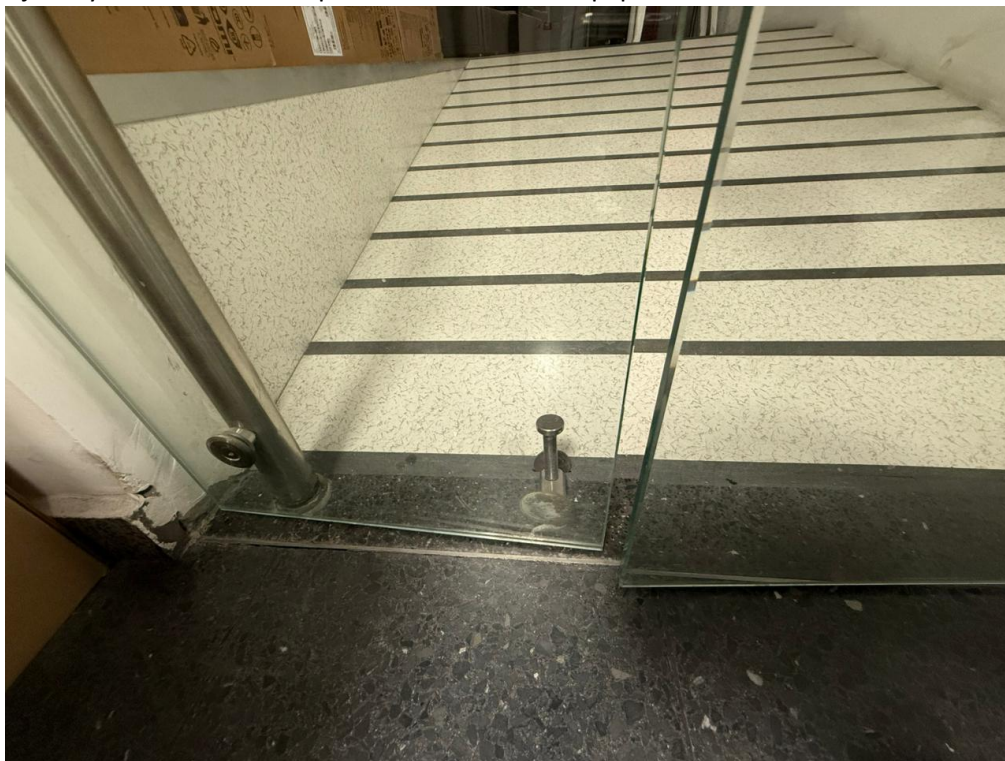
12. Ajuste y mantenimiento a puerta del cuarto de equipos

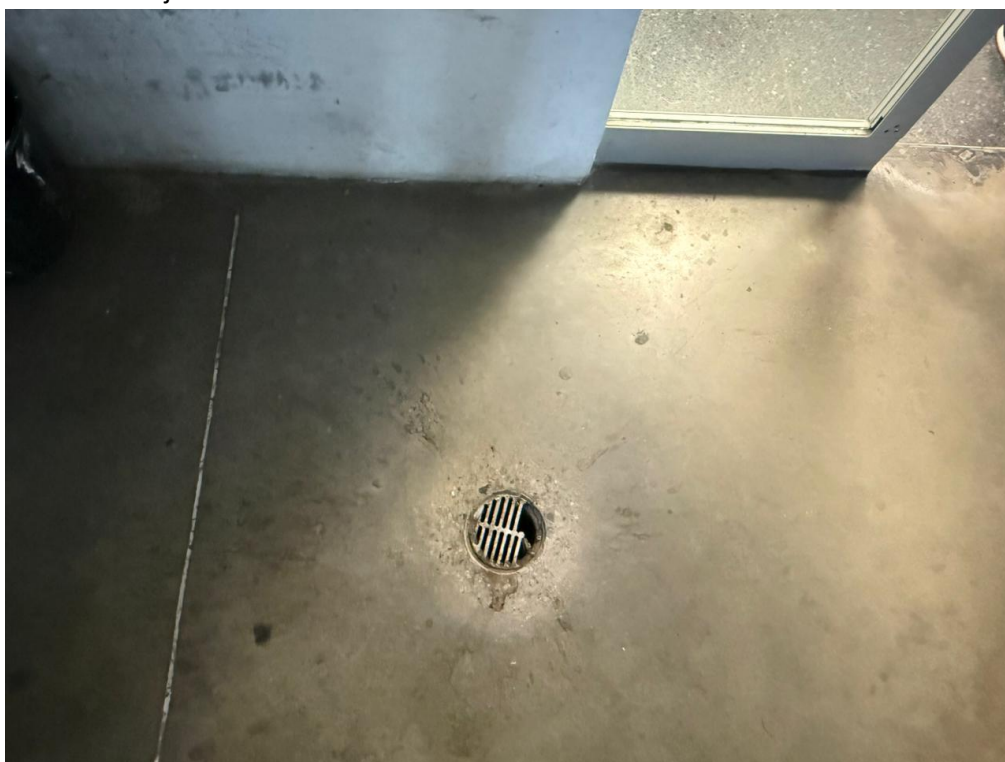
13. Cambio de rejilla de sifón

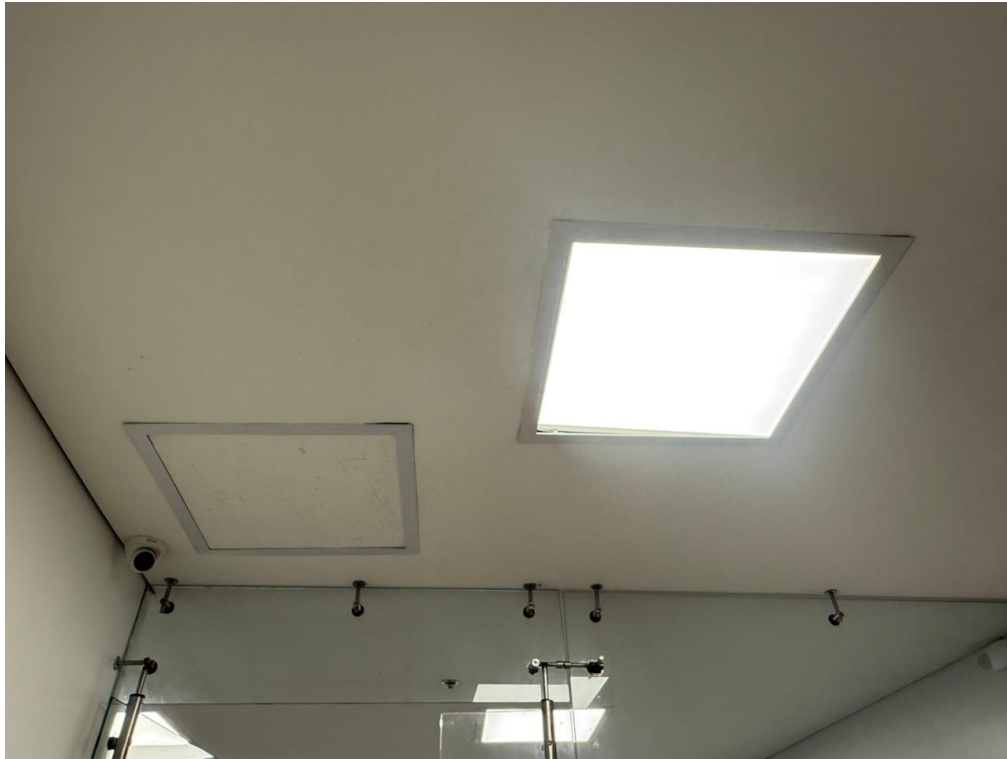
14. Resane y pintura tapa de paso oficina de archivo y sistemas

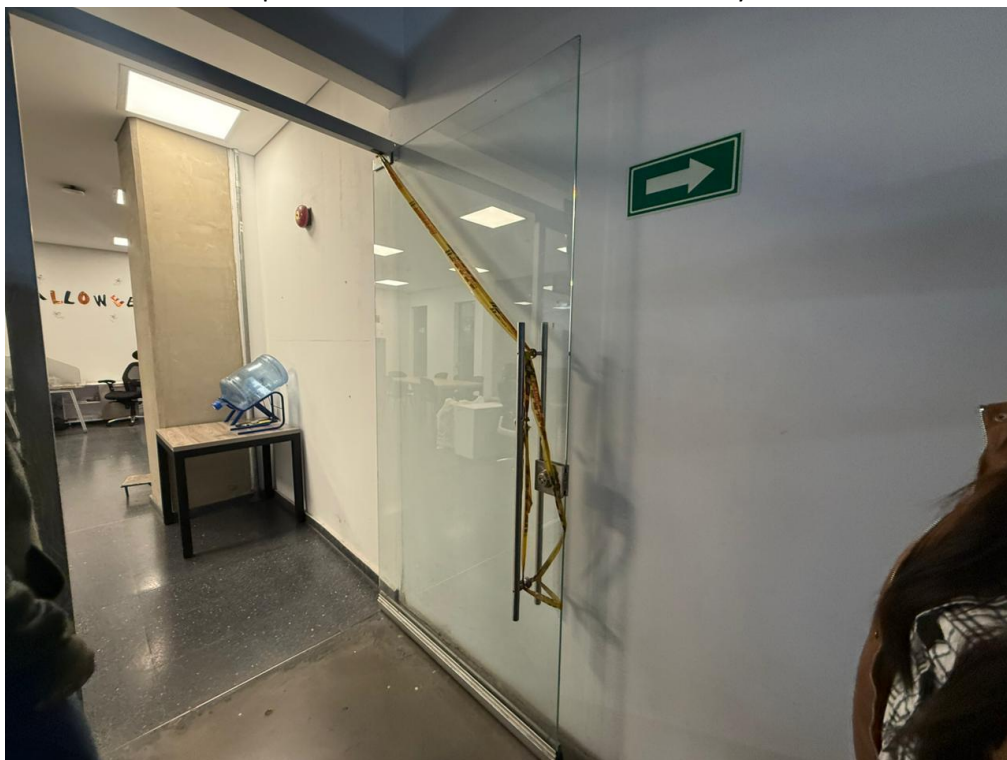
15. Mantenimiento de la puerta de acceso a la oficina de archivo y sistemas

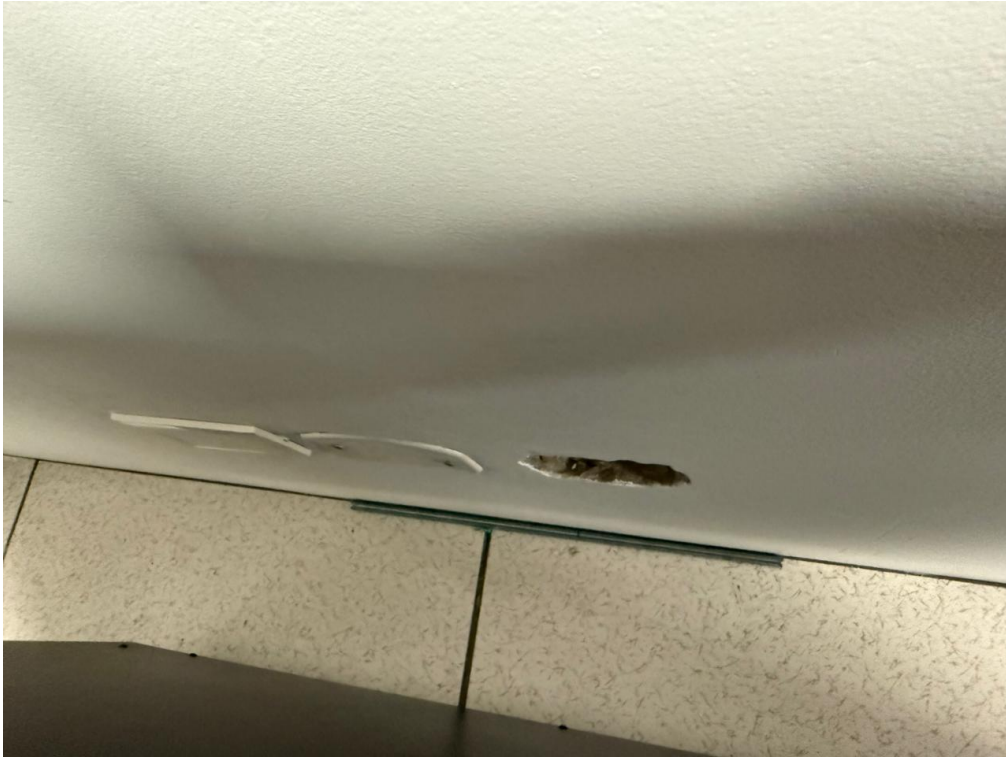
16. Instalacion de tapaciega o toma

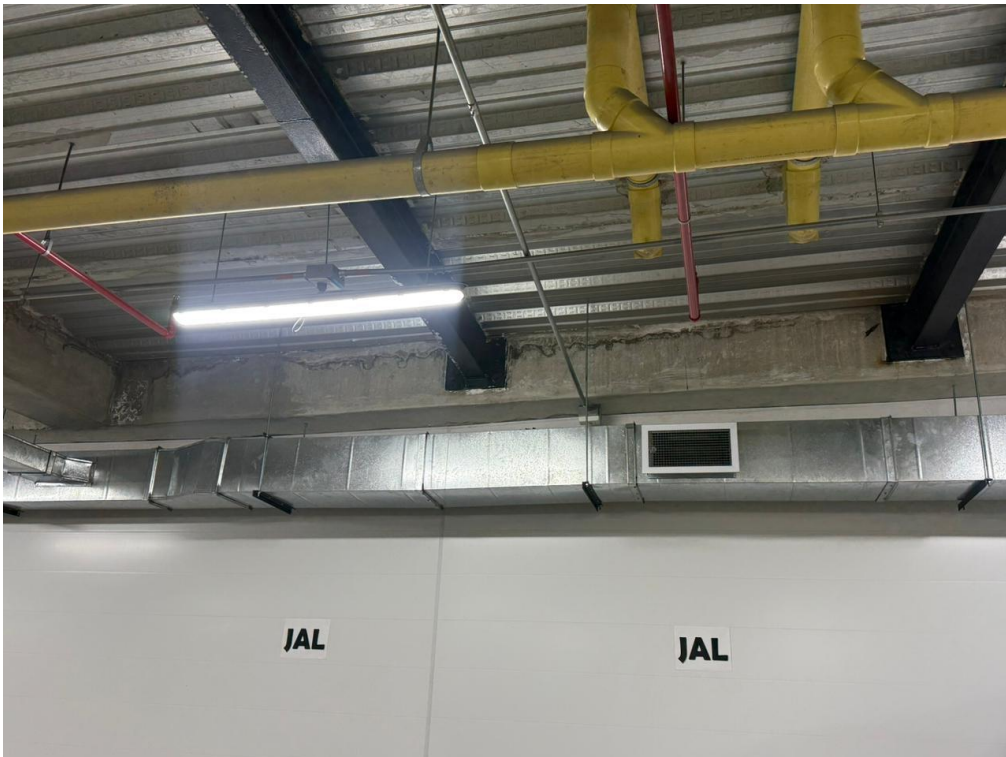
17. Halo de humedad

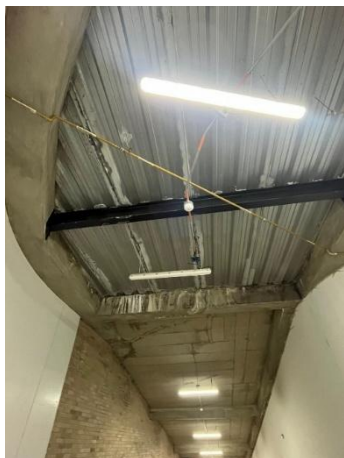
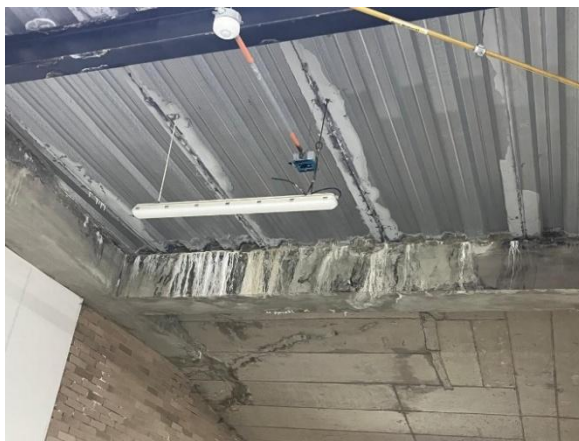
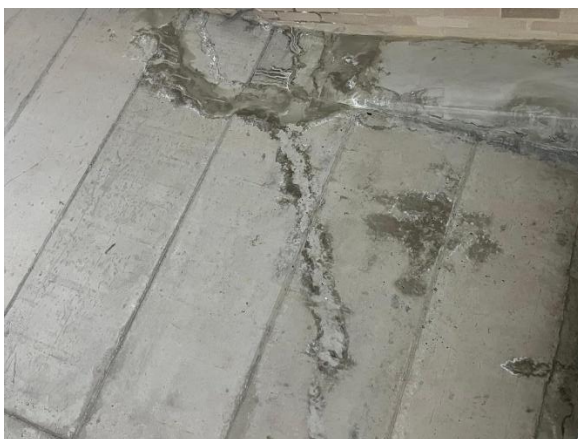
18. Humedad techo (placa) inicio rampa a S-2, por filtración agua lluvia rampa a P1

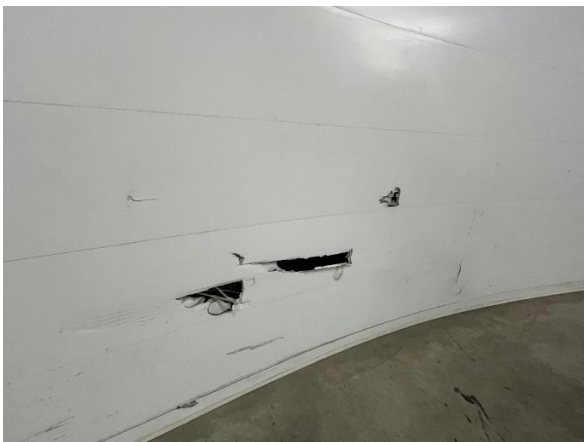
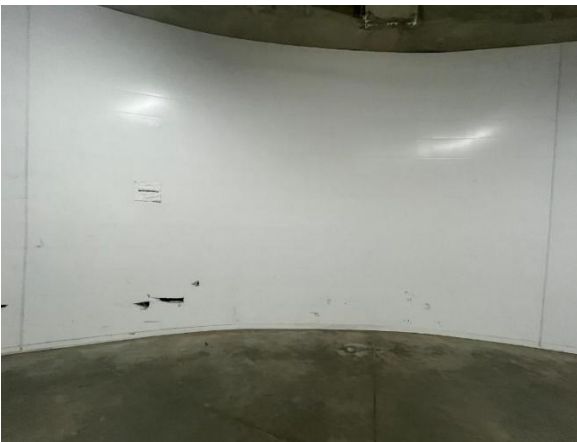
19. Rotura material de cubrimiento tipo PVC de muro zona de tránsito de vehículos de S-2 a S-1 y viceversa

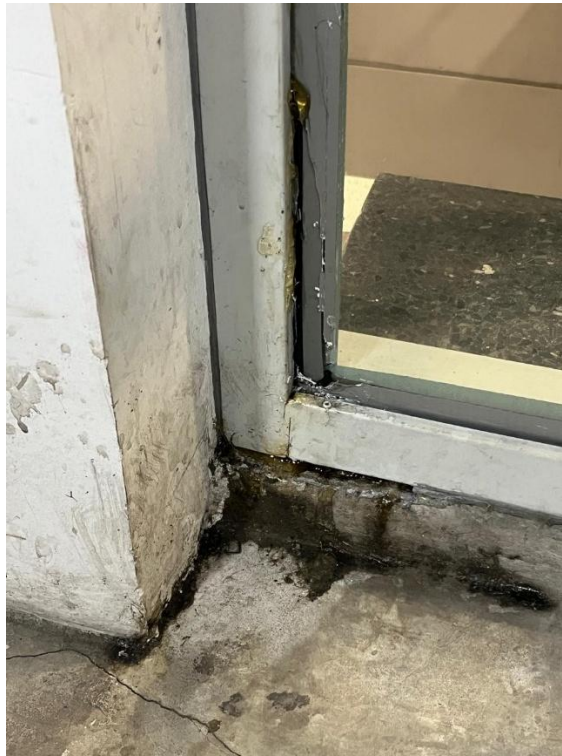
20. Empozamiento sustancia grasosa producto del material utilizado en la instalación del vidrio del vano izquierdo de la entrada a zona de ascensores

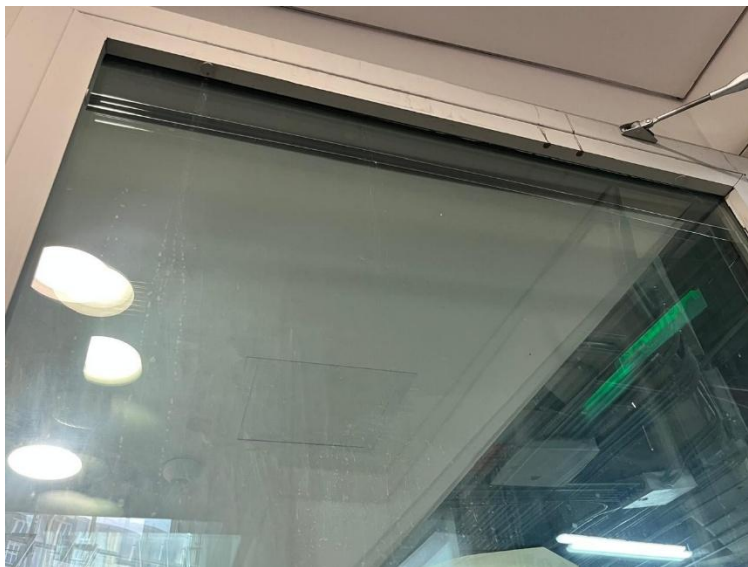
21. Delaminación del vidrio; por fisuras horizontales de extremo a extremo, en la parte superior, vano lateral puerta acceso a zona de ascensores

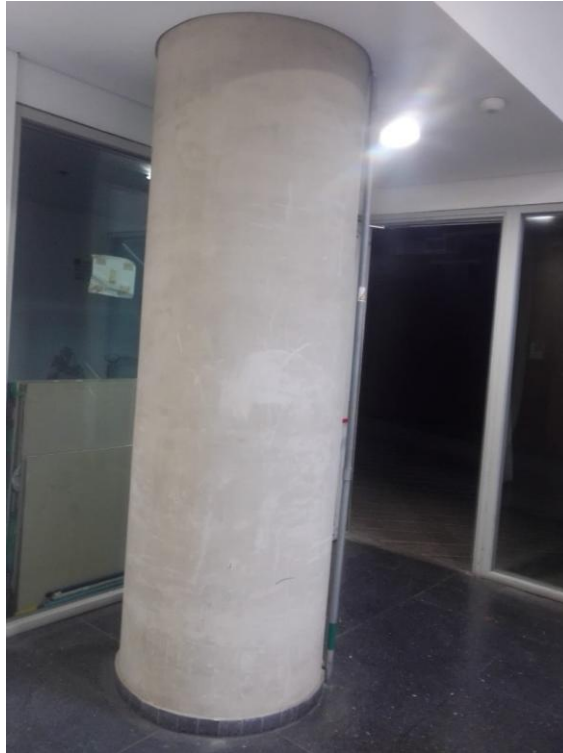
22. Eflorescencias por humedad acabado de columna zona ascensores
