En el marco de los recorridos de inspección y verificación adelantados por el equipo técnico del Área de Infraestructura del Fondo de Desarrollo Local de Tunjuelito en las instalaciones de la sede administrativa, se identificaron diferentes condiciones físicas que requieren intervención dentro de las actividades de mantenimiento locativo. Como resultado de la visita realizada, se evidenció la siguiente situación, la cual se documenta como insumo para la formulación y estructuración de futuras intervenciones de mantenimiento.

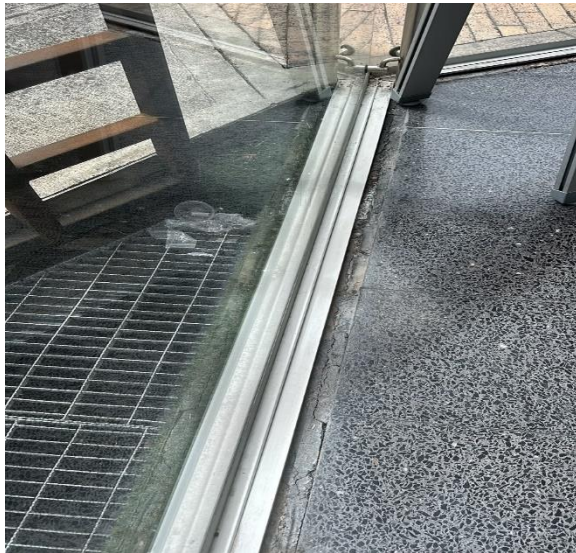
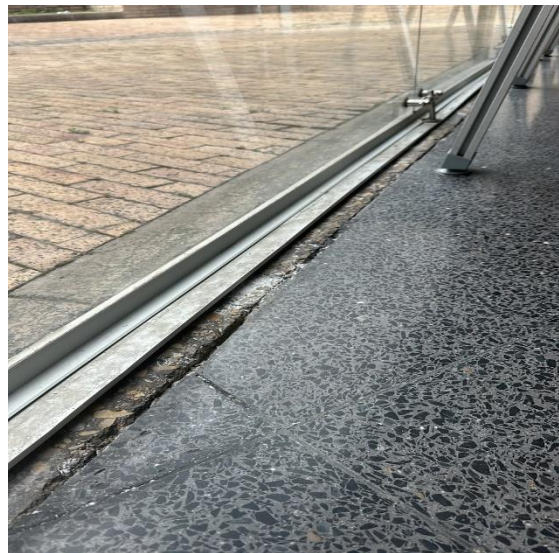
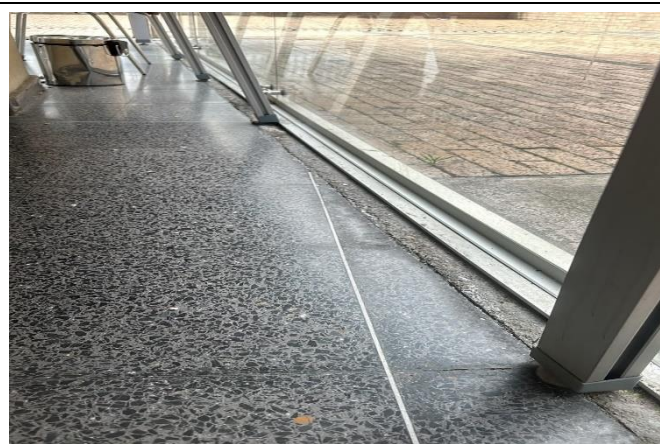
**Ubicación:** Sala de Juntas

Se presenta deterioro en el enchape de la sala de juntas, evidenciándose pérdida de material en las juntas (boquillas), lo que requiere su Re emboquillado para restablecer las condiciones adecuadas de acabado, higiene y protección de la superficie.

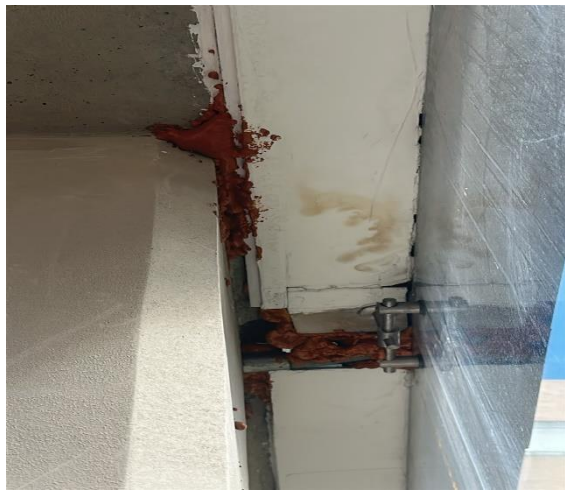
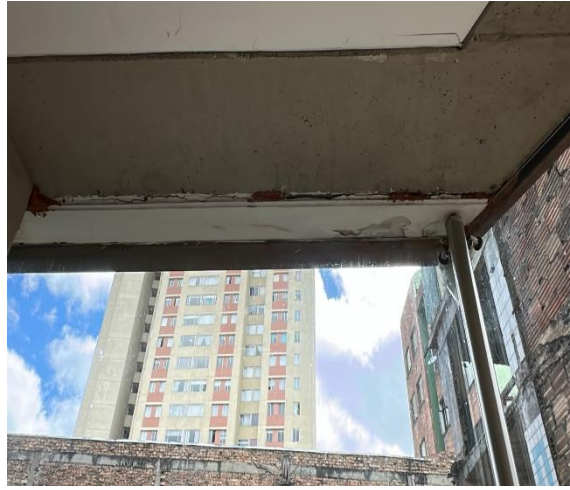
**Ubicación:** Sala de Juntas

Se evidencia deterioro en el cielo raso, asociado a acumulación de suciedad y desgaste del acabado de pintura, lo cual afecta su apariencia y condiciones de higiene. Se requiere realizar limpieza general de la superficie y aplicación de pintura para restablecer su estado original y garantizar un acabado uniforme.

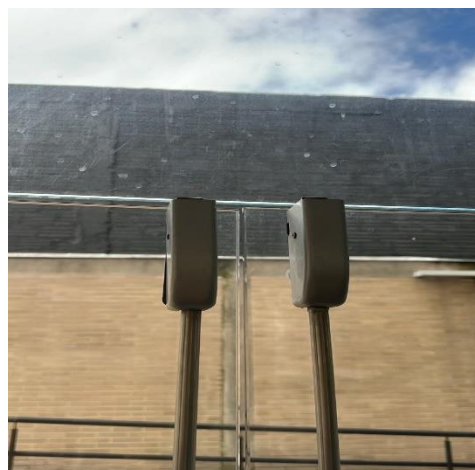
**Ubicación:** Sala de juntas

Se evidencia la ausencia de recibidor en la puerta de vidrio de la sala de juntas, lo que puede ocasionar impactos y daños en la puerta, por lo que se recomienda su instalación para proteger su integridad.

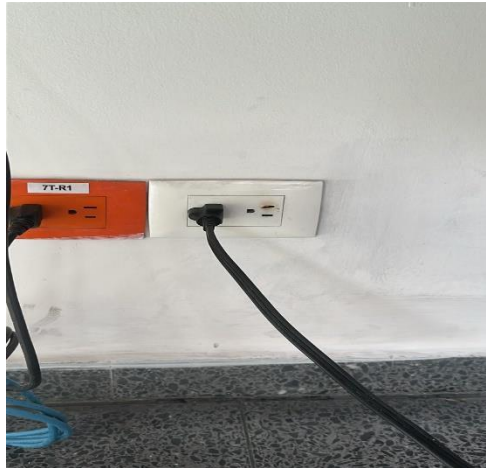
**Ubicación:** Sala de juntas

Se evidencia deterioro en la toma corriente doble ubicada junto al televisor, por lo que se requiere su reemplazo para garantizar un funcionamiento seguro y adecuado

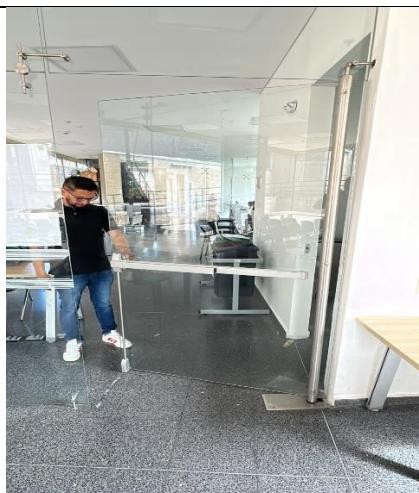
**Ubicación:** Sala de juntas

Se evidencia desgaste en la chapa de la puerta de vidrio de la entrada a la sala de juntas, por lo que se requiere mantenimiento para garantizar su correcto funcionamiento y seguridad.

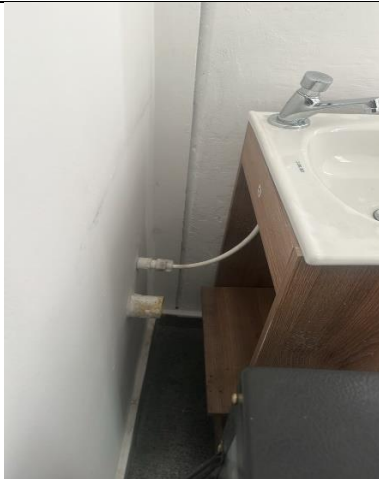
**Ubicación:** Sala amiga de familia lactante

Se requiere el suministro e instalación del desagüe del lavamanos, así como la revisión de la llave tipo push, debido a posibles fallas en su funcionamiento que afectan el correcto uso del sistema

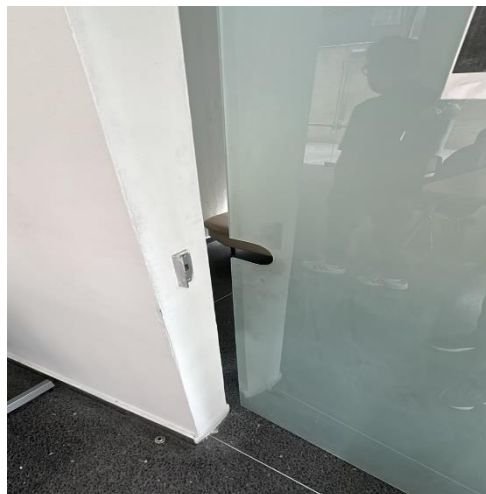
**Ubicación:** Sala amiga de familia lactante

Se requiere el suministro e instalación de chapa para puerta de vidrio, con el fin de garantizar el correcto cierre, seguridad y funcionamiento del acceso

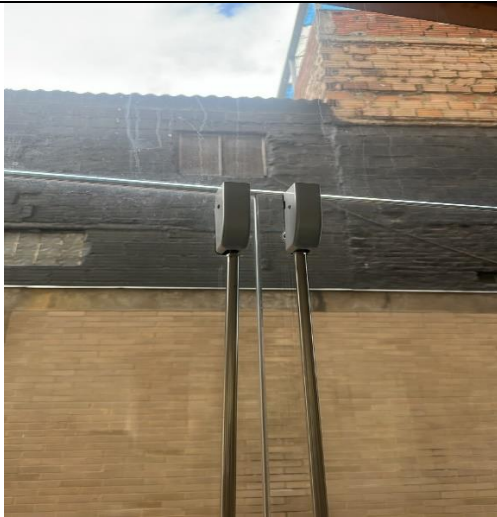
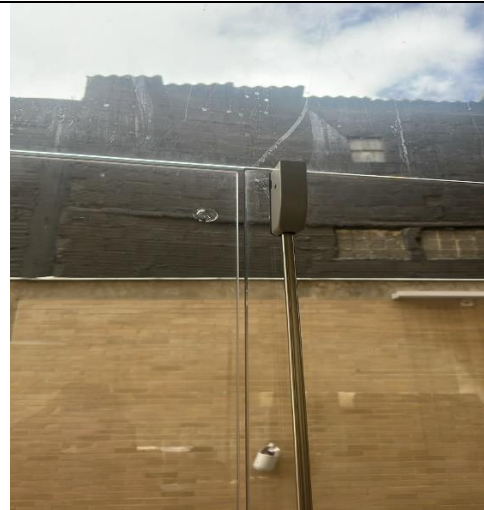
**Ubicación:** Oficina Movilidad

Se requiere la instalación de recibidor en la puerta de vidrio de la salida 1 y la instalación de recibidor y seguro en la puerta de vidrio de la salida 2, con el fin de mejorar la protección, el cierre adecuado y la seguridad de las puertas

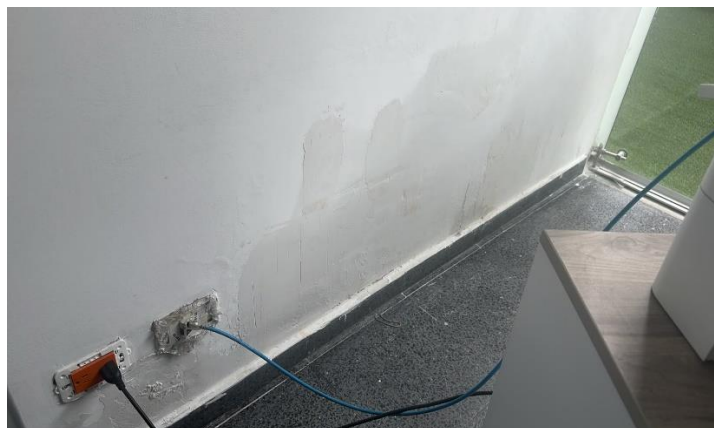
**Ubicación:** CDI

Se evidencia presencia de humedad en la pared ubicada al costado izquierdo de la entrada al área CDI, lo cual puede afectar el acabado de la superficie y generar deterioro progresivo si no se atiende oportunamente

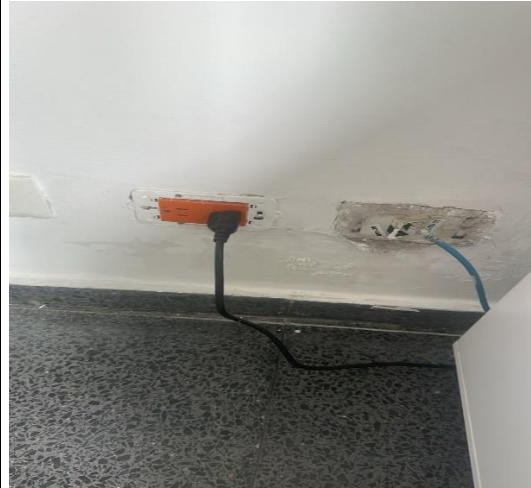
**Ubicación:** CDI

Se requiere el suministro e instalación de tapa protectora para toma corriente doble, así como la reparación del punto de red de internet ubicado en la pared del costado izquierdo de la entrada al área CDI, con el fin de garantizar su correcto funcionamiento y seguridad

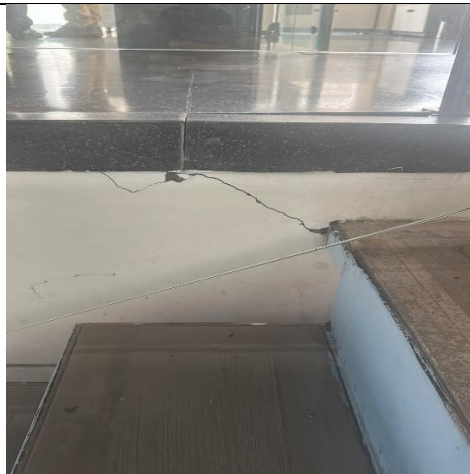
**Ubicación:** CDI

Se evidencia la presencia de una grieta en la pared ubicada al costado derecho de las escaleras que conducen a los baños del área CDI, en el tramo de descenso del segundo al primer piso, lo cual puede indicar deterioro del acabado y requiere evaluación para su reparación

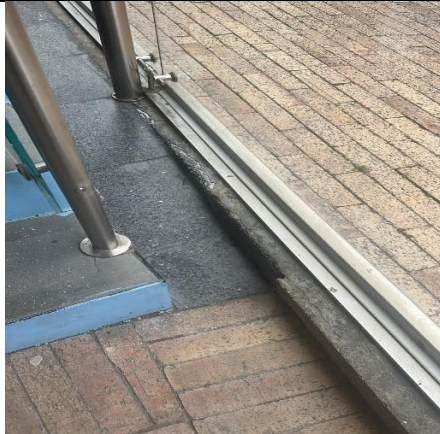
**Ubicación:** Escalera al lado de los baños

Se evidencia desprendimiento de granito en el costado derecho, lo cual genera deterioro en el acabado y requiere intervención para su reparación y reposición del material afectado

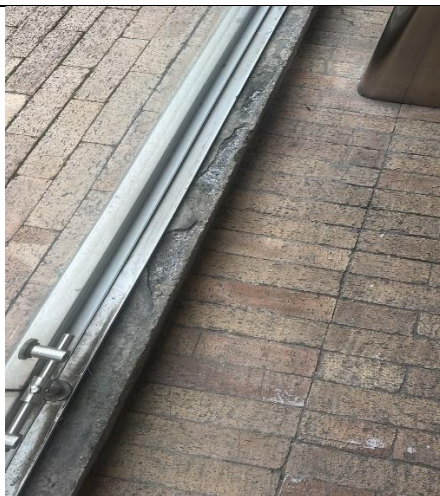
**Ubicación:** Recepción

Se evidencia desprendimiento de granito al lado de la registradora, afectando el acabado de la superficie, por lo que se requiere su reparación y reposición del material deteriorado

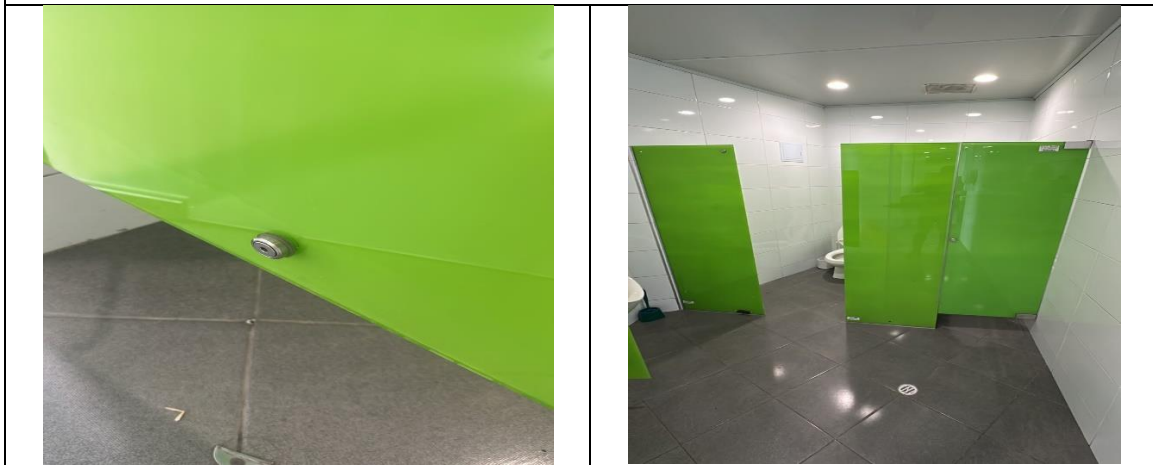
**Ubicación:** Baños Hombres

Se requiere el ajuste del tornillo de seguridad en la división de vidrio del orinal izquierdo de los baños, así como el suministro e instalación de una puerta de vidrio, con el fin de garantizar la estabilidad, seguridad y correcto funcionamiento de los elementos

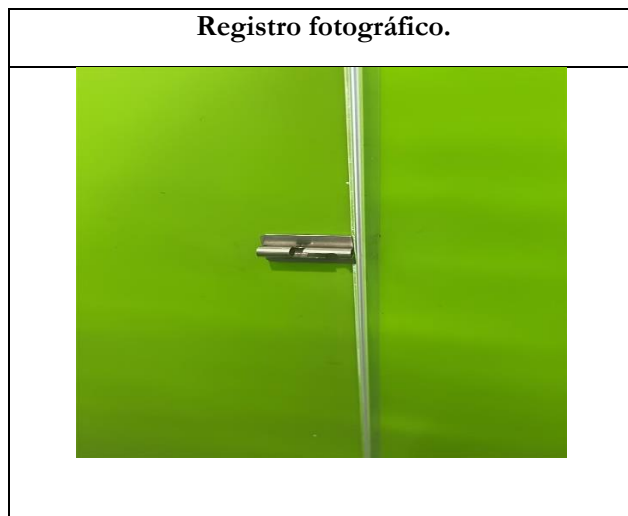
**Ubicación:** Baños Hombres

Se requiere el suministro e instalación de chapa para la puerta del baño de hombres ubicado al costado derecho, con el fin de garantizar su correcto cierre, seguridad y adecuado funcionamiento

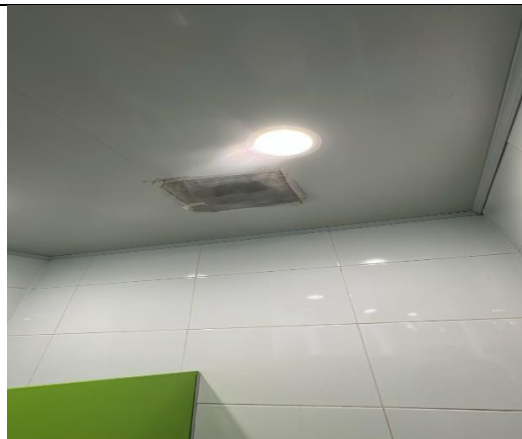
**Ubicación:** Baños Hombres

Se requiere el suministro e instalación de rejilla en el cielo raso del baño de hombres, con el fin de mejorar la ventilación y el correcto acabado del área

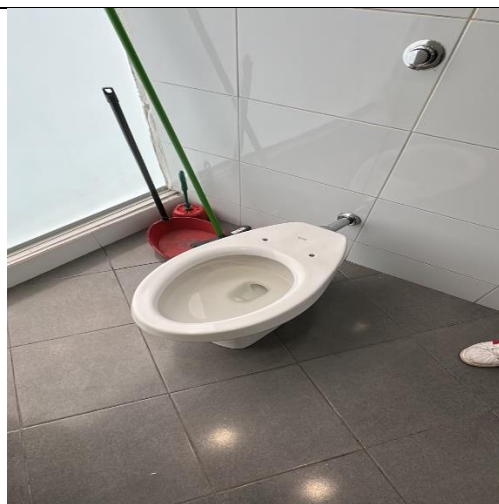
**Ubicación:** Baños Mujeres

Se requiere el suministro e instalación de bizcocho para inodoro, con el fin de asegurar el correcto sellado, estabilidad del elemento y el adecuado funcionamiento del sistema sanitario

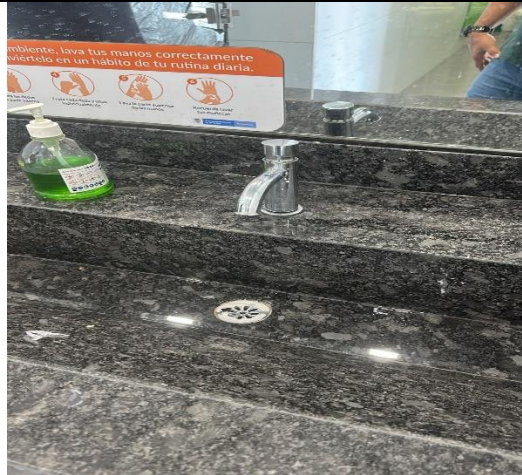
**Ubicación:** Baños Mujeres

Se requiere el ajuste de la llave tipo push del lavamanos ubicado al costado derecho, con el fin de garantizar su correcto funcionamiento y adecuado flujo de agua

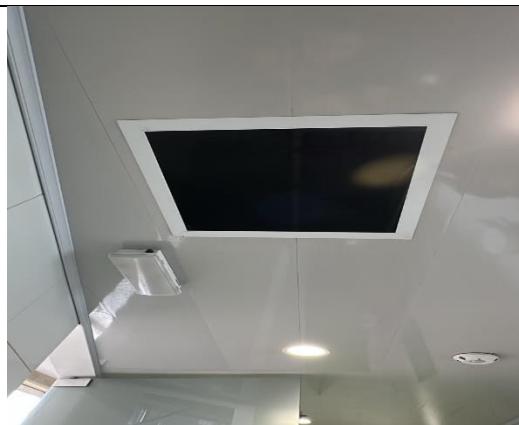
**Ubicación:** Baños Mujeres

Se requiere el suministro e instalación de rejilla en el cielo raso del área, con el fin de mejorar la ventilación y garantizar el correcto acabado del espacio

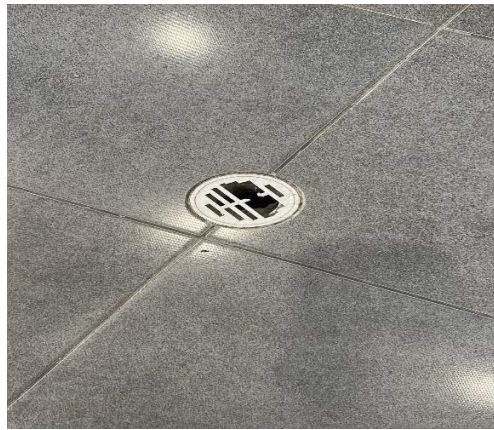
**Ubicación:** Baños Mujeres

Se requiere el suministro e instalación de rejilla para desagüe, con el fin de garantizar el adecuado drenaje y evitar obstrucciones en el sistema

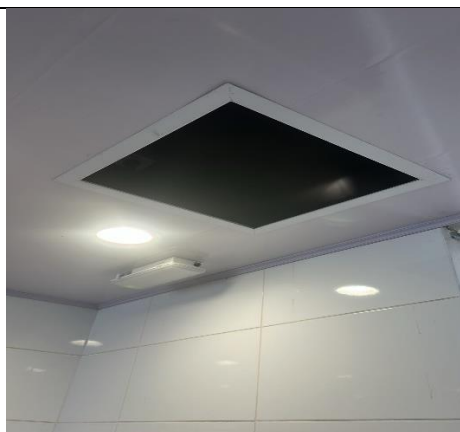
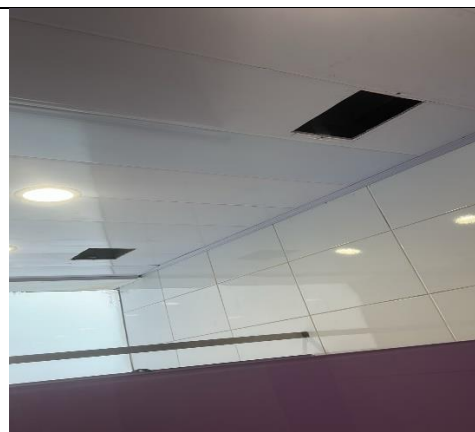
**Ubicación:** Baños Servicios generales

Se requiere el suministro e instalación de rejilla en el baño de señoras del área de aseo, con el fin de garantizar el adecuado drenaje y correcto funcionamiento del sistema sanitario

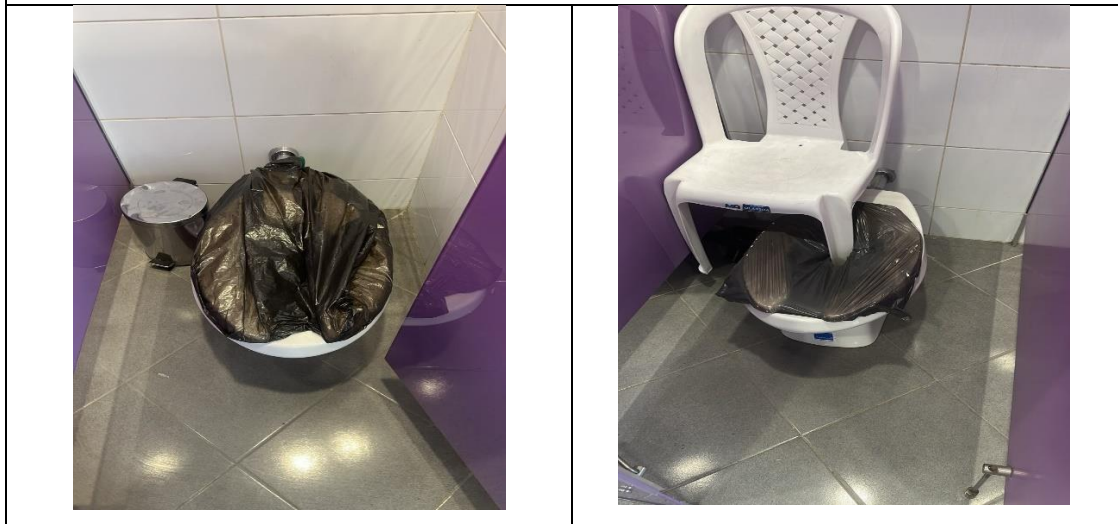
**Ubicación:** Baños Servicios generales

Se requiere la revisión de los sanitarios del baño de señoras del área de aseo, con el fin de verificar su correcto funcionamiento y detectar posibles fallas o fugas

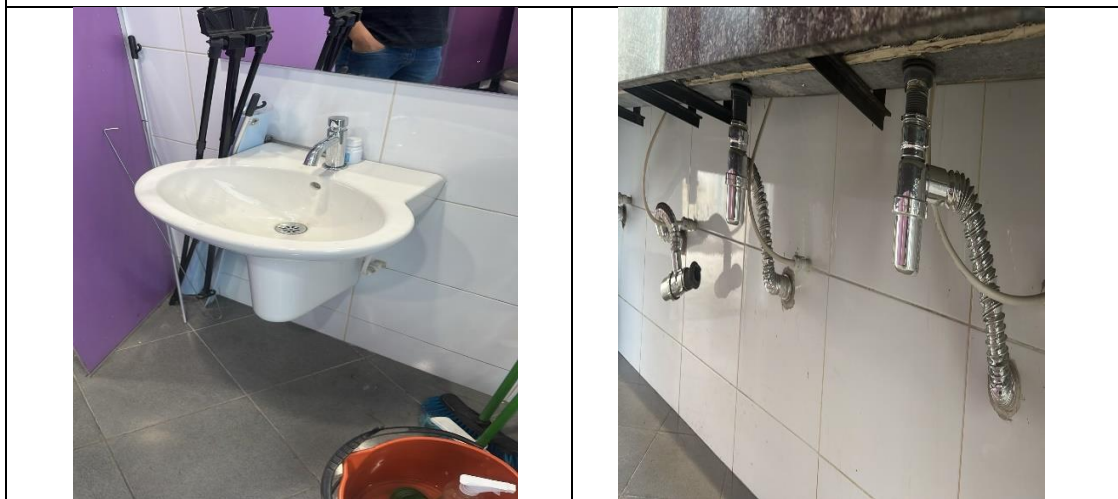
**Ubicación:** Baños Servicios generales

Se requiere la revisión del lavamanos del baño y de los desagües, así como de las conexiones hidráulicas del lavamanos grande, con el fin de verificar su correcto funcionamiento y detectar posibles fallas o fugas

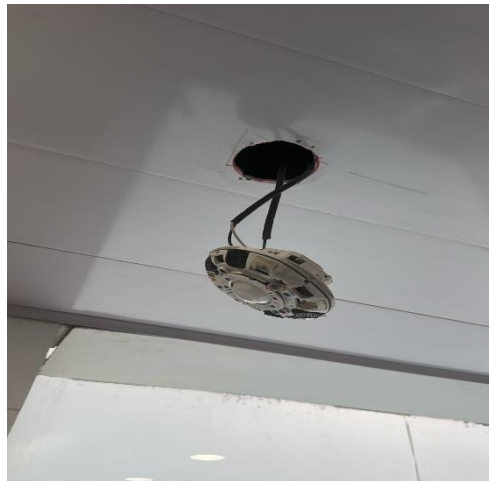
**Ubicación:** Baños Servicios generales

Se requiere la revisión del detector de humo del sistema de detección de incendios, con el fin de verificar su correcto funcionamiento y garantizar la adecuada respuesta ante una posible emergencia

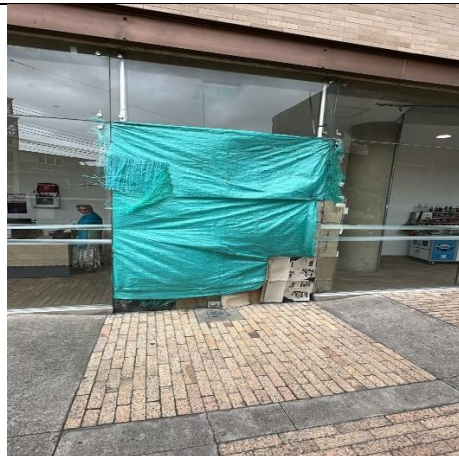
**Ubicación:** Recepción

Se requiere el suministro e instalación de puerta de vidrio en la entrada de recepción, con el fin de garantizar el adecuado acceso, seguridad y correcto funcionamiento del área

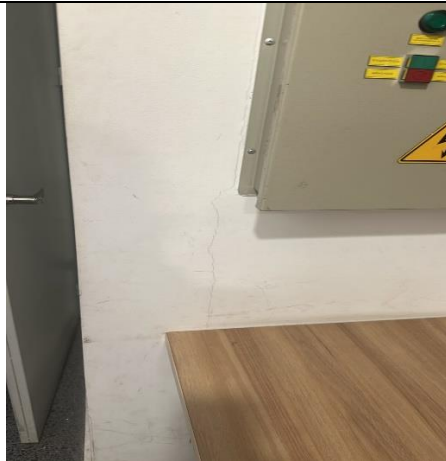
**Ubicación:** Auditorio

Se evidencia una fisura longitudinal en la pared del cuarto de tacos, lo cual indica deterioro del acabado y requiere evaluación para determinar su causa y proceder con la reparación correspondiente

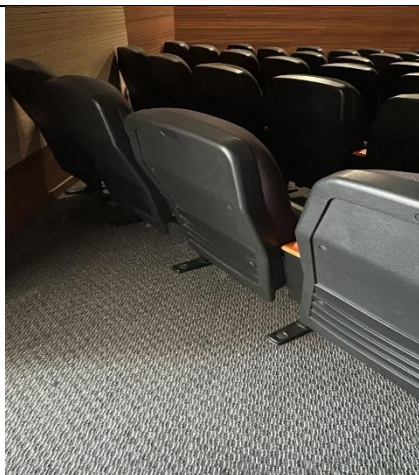
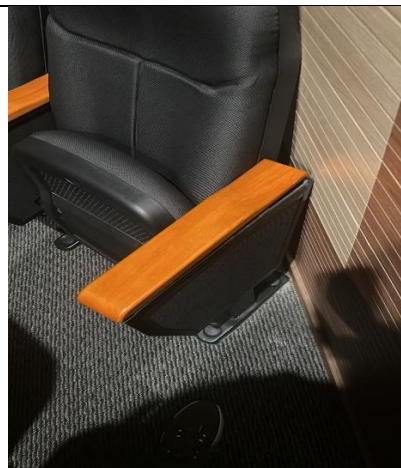
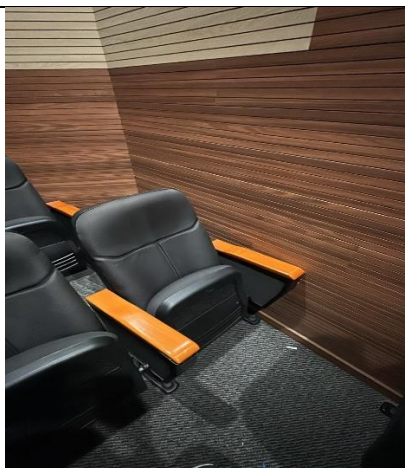
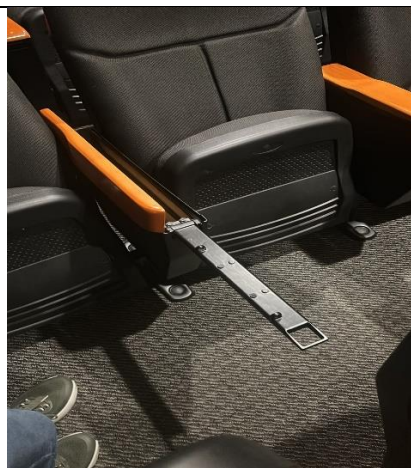
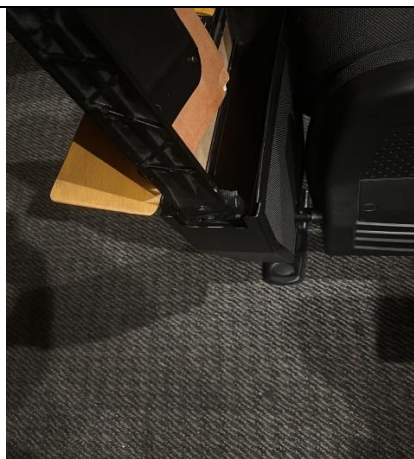
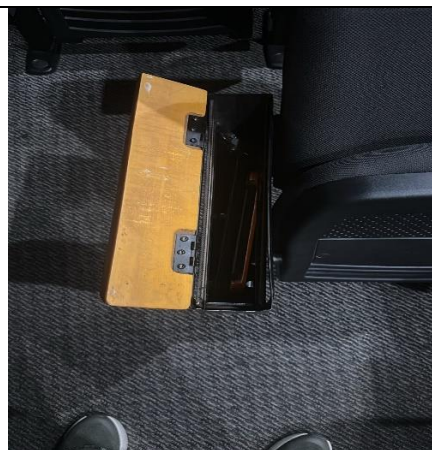
**Ubicación:** Auditorio

Se requieren ajustes y reparaciones en las sillas del auditorio, incluyendo el espaldar, descansabrazos y anclajes. Adicionalmente, se requiere el suministro e instalación de soporte de madera para escritura, así como el ajuste del soporte del brazo de la tabla de madera y la instalación de descansabrazos, con el fin de garantizar su correcto funcionamiento, seguridad y comodidad de uso

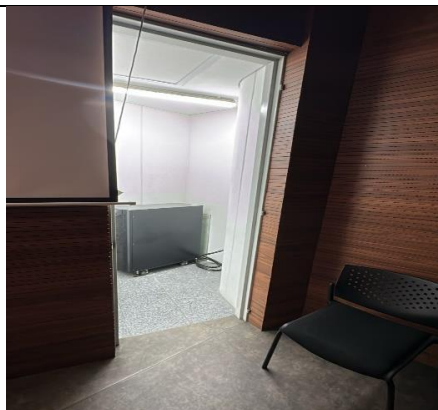
**Ubicación:** Auditorio

Se requiere el suministro e instalación de puerta metálica en el cuarto UPS, con el fin de garantizar la seguridad, protección de los equipos y adecuado control de acceso al área

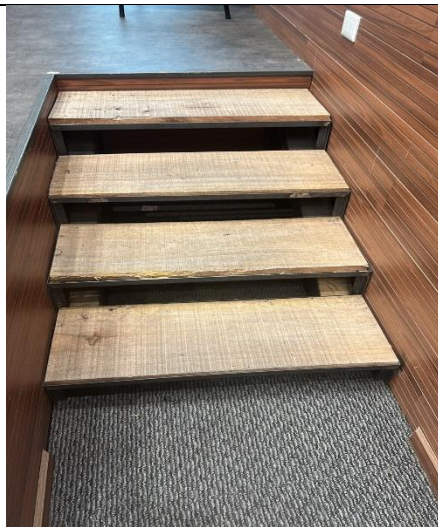
**Ubicación:** Auditorio

Se requiere el suministro e instalación de huellas para la escalera de la tarima del auditorio, con el fin de mejorar la seguridad, el tránsito y la protección de la superficie

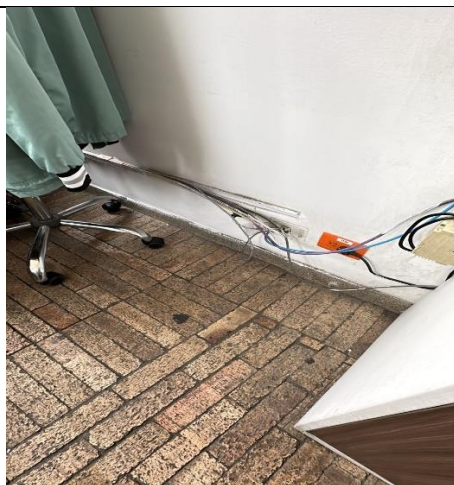
**Ubicación:** Recepción

e requiere la reparación de la canaleta para cables y toma corriente ubicada en la recepción, con el fin de garantizar la correcta protección del cableado, el adecuado funcionamiento eléctrico y evitar riesgos de seguridad

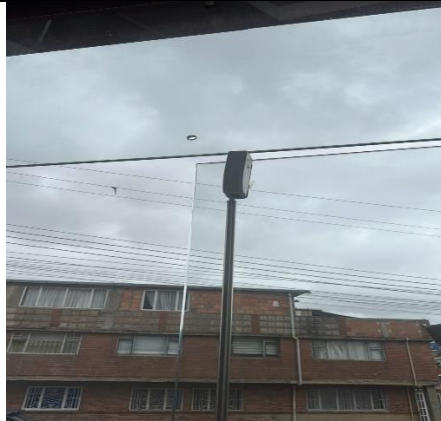
**Ubicación:** Recepción

Se requiere la instalación de recibidor en la puerta de vidrio de la entrada principal de recepción, con el fin de amortiguar el cierre, proteger la estructura y garantizar un funcionamiento seguro.

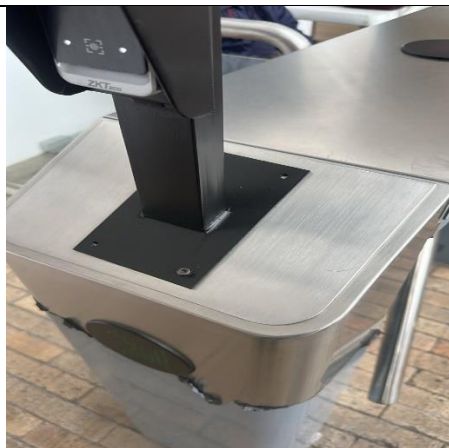
**Ubicación:** Recepción

Se requiere el suministro e instalación de tornillos para el lector de la registradora ubicado en el costado de los ascensores, con el fin de asegurar su correcta fijación y funcionamiento

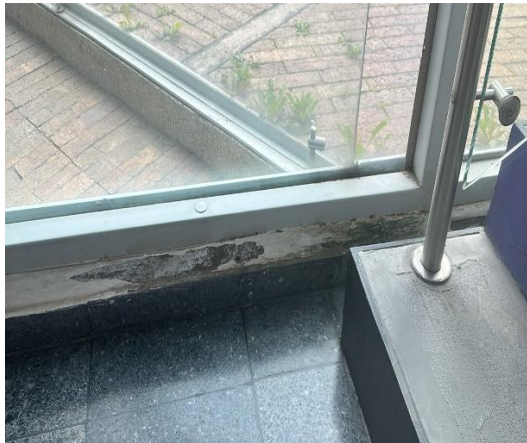
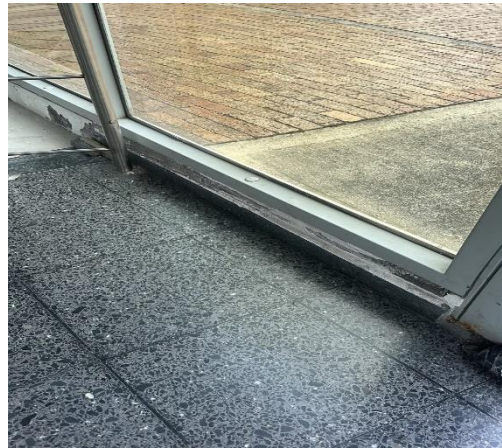
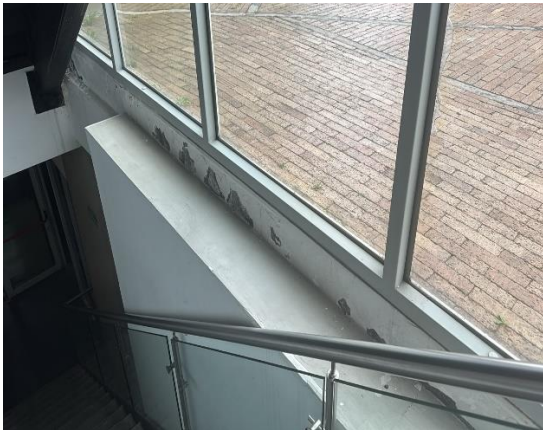
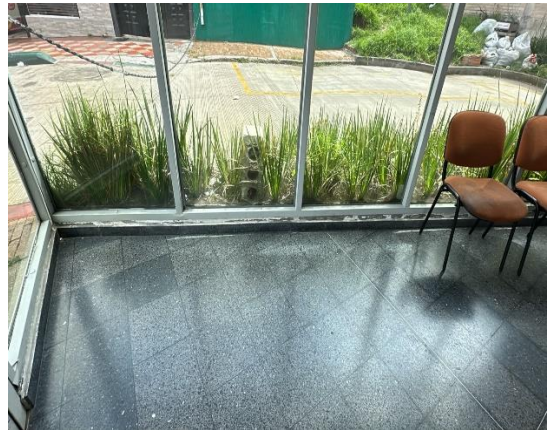
**Ubicación:** Recepción

Se evidencia presencia de humedad en diferentes puntos del inmueble, específicamente en el costado izquierdo de la escalera del piso 1 al 2 junto a los ascensores, en la pared del costado derecho de la escalera del piso 1 al sótano -1, en el costado derecho de la misma escalera y en la pared contigua a la entrada vehicular, lo cual puede generar deterioro progresivo de los acabados y requiere intervención para su corrección.

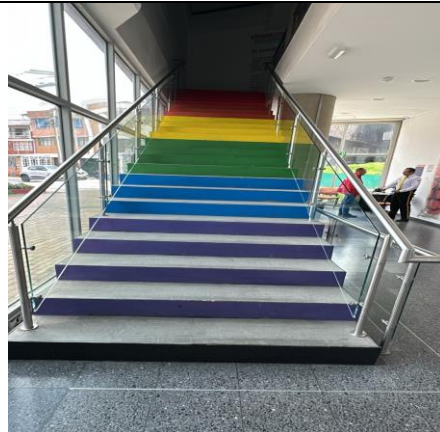
**Ubicación:** Escalera Costado asesores

Se requiere el suministro e instalación de cintas antideslizantes y reflectivas en las huellas de las escaleras, con el fin de mejorar la seguridad, la visibilidad y prevenir accidentes por deslizamiento

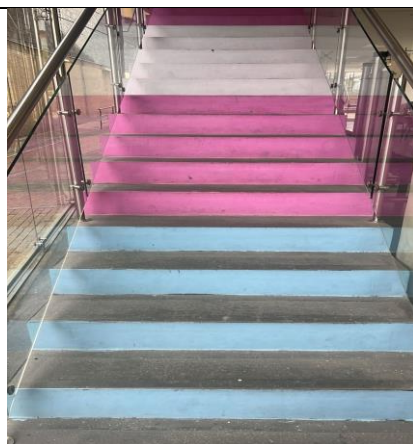
**Ubicación:** Escalera CDI

Se requiere el suministro e instalación de cintas antideslizantes y reflectivas en las huellas de las escaleras, con el fin de mejorar la seguridad, la visibilidad y prevenir accidentes por deslizamiento

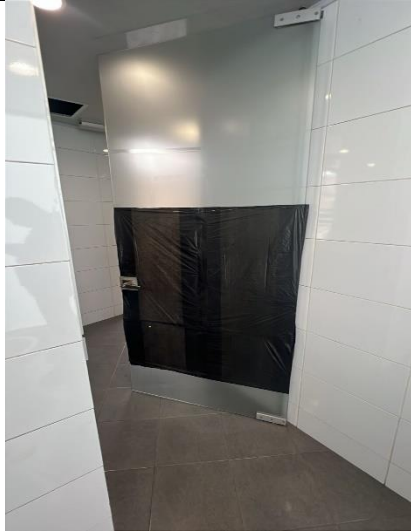
**Ubicación:** Baño mujeres

Se solicita el suministro e instalación de nueva película de seguridad en la puerta del baño, con el fin de garantizar la privacidad de los usuarios y evitar la visibilidad hacia el interior, además de mantener la protección del elemento en vidrio
