## INFORME DE INSPECCIÓN TÉCNICA Y LEVANTAMIENTO DE OBSERVACIONES PARA MANTENIMIENTO LOCATIVO – SEDE ADMINISTRATIVA FDLT.

En el marco de los recorridos de inspección y verificación adelantados por el equipo técnico del Área de Infraestructura del Fondo de Desarrollo Local de Tunjuelito en las instalaciones de la sede administrativa, se identificaron diferentes condiciones físicas que requieren intervención dentro de las actividades de mantenimiento locativo. Como resultado de la visita realizada, se evidenció la siguiente situación, la cual se documenta como insumo para la formulación y estructuración de futuras intervenciones de mantenimiento.

### QUINTO PISO.

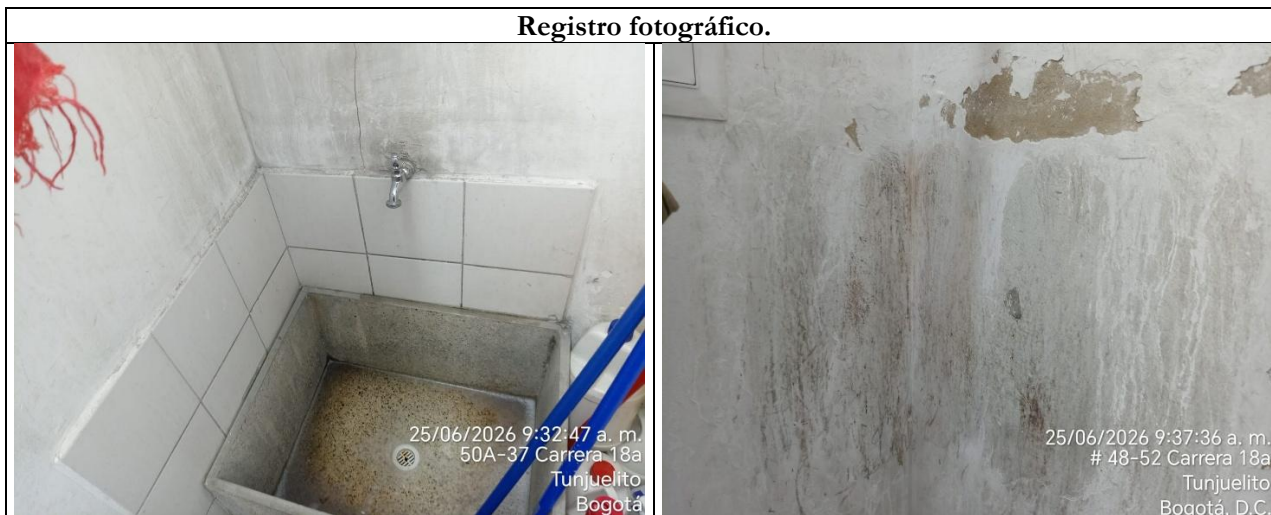
#### 1. Ubicación: Cafetería.

**Elemento inspeccionado:** Pileta y muro adyacente.

Se evidencian manifestaciones de humedad sobre los muros contiguos al área de la pileta, reflejadas en desprendimiento de pintura, deterioro de acabados, eflorescencias superficiales y decoloración del revestimiento. Las condiciones observadas son compatibles con procesos de infiltración y/o absorción de humedad, los cuales han generado afectaciones progresivas sobre los elementos de acabado del cerramiento vertical.

Se recomienda realizar una evaluación detallada para determinar el origen de la humedad y contemplar dentro del alcance del proyecto actividades de saneamiento, impermeabilización de los muros afectados, reparación de superficies deterioradas y restitución de los acabados finales, con el fin de prevenir el avance de las patologías identificadas y garantizar condiciones adecuadas de conservación de la edificación.

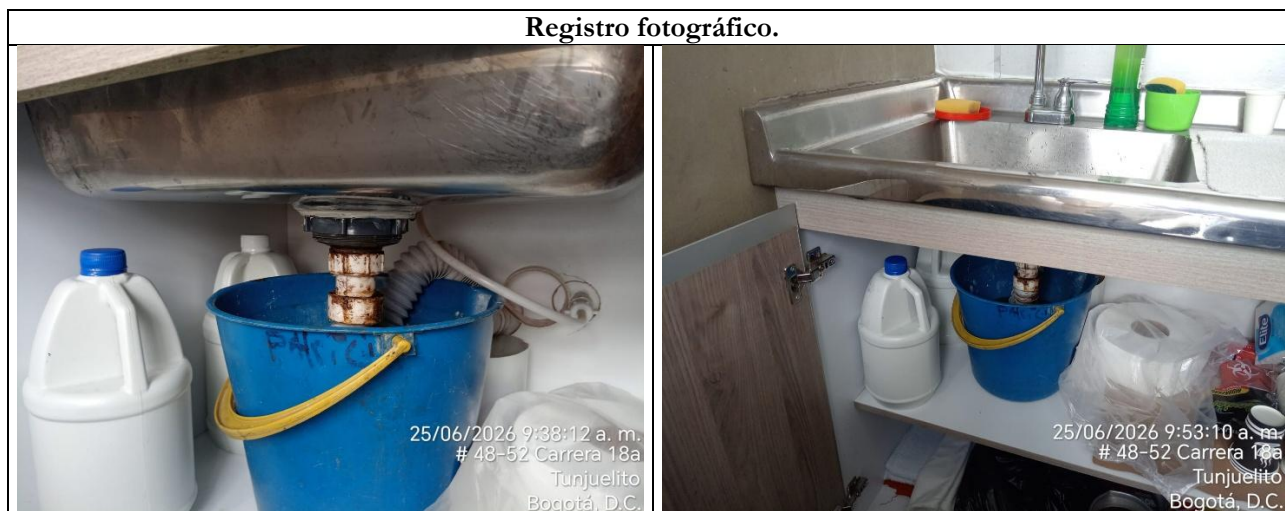
#### 1.2. Ubicación: Cafetería.

**Elemento inspeccionado:** Lavaplatos y sistema de desagüe.

Se evidencia fuga de agua en el sistema de desagüe del lavaplatos, específicamente en las conexiones inferiores asociadas al sifón y elementos de descarga. La condición observada ha generado goteo permanente y acumulación de agua bajo el mueble, situación que puede ocasionar deterioro progresivo de los elementos de carpintería, afectación de acabados y condiciones inadecuadas de salubridad en el área intervenida.

Se recomienda realizar una inspección detallada del sistema hidrosanitario asociado al lavaplatos, con el fin de identificar el origen de la fuga y ejecutar las reparaciones correspondientes, incluyendo el ajuste o reemplazo de conexiones, accesorios y elementos deteriorados. Así mismo, se deberán realizar pruebas de estanqueidad y funcionamiento que garanticen la correcta operación del sistema y la eliminación de las filtraciones identificadas.

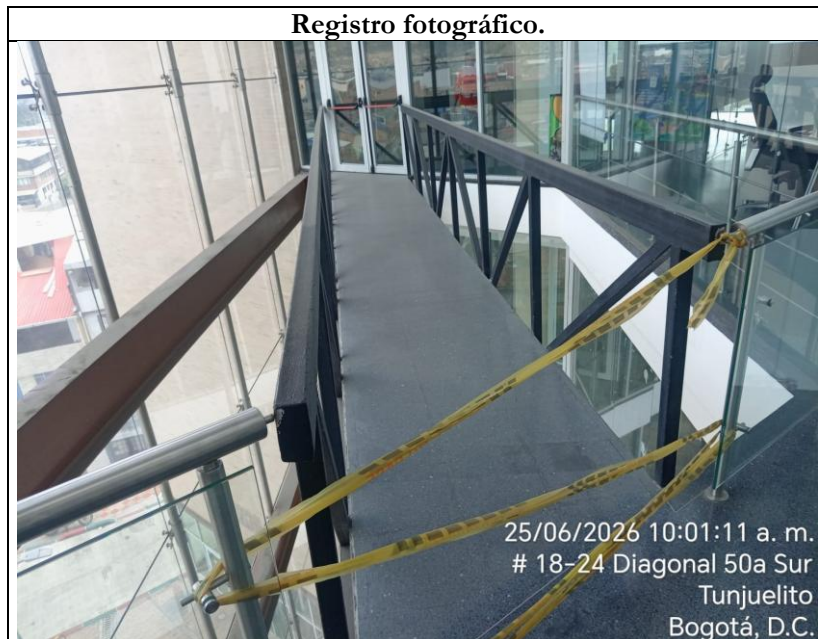
**1.3. Ubicación:** Pasarela de circulación.

**Elemento inspeccionado:** Estructura metálica de pasarela y cerramiento lateral.

Se evidencia desgaste y pérdida parcial del recubrimiento de pintura en elementos metálicos que conforman la estructura de la pasarela ubicada en el quinto piso, condición que puede favorecer procesos de corrosión y deterioro progresivo del sistema estructural y de protección superficial. Así mismo, se identifica la ausencia de un elemento de cerramiento lateral continuo en uno de los costados de la pasarela, situación que podría generar riesgos asociados a la caída accidental de objetos hacia los niveles inferiores y afectar las condiciones de seguridad de los usuarios y peatones que transitan por las áreas adyacentes.

Se recomienda realizar actividades de mantenimiento preventivo sobre la estructura metálica, incluyendo preparación de superficies, tratamiento anticorrosivo y aplicación de pintura de acabado en los elementos afectados. Adicionalmente, se recomienda evaluar, diseñar e instalar un elemento de cerramiento lateral en material transparente de alta resistencia (acrílico o policarbonato), debidamente anclado a la estructura existente, con el fin de mejorar las condiciones de seguridad y protección en el área de circulación.

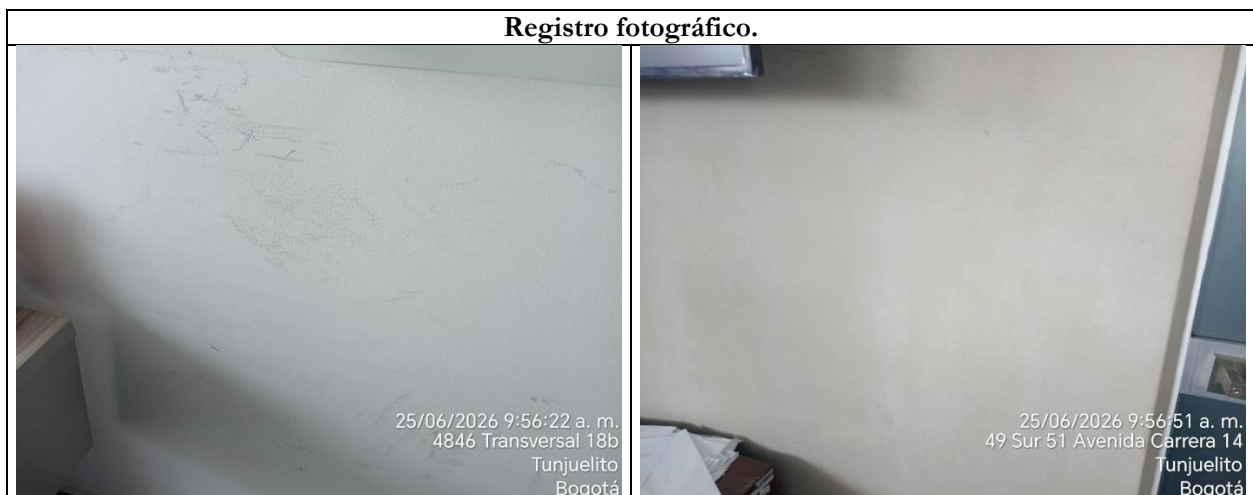
1.4. **Ubicación:** Área Administrativa y Área de Ambiente.

**Elemento inspeccionado:** Muros interiores y acabados de pintura.

Se evidencian afectaciones superficiales en los acabados de pintura de los muros interiores, consistentes en manchas, marcas por roce, pérdida de uniformidad del color y deterioro estético general derivado del uso cotidiano de los espacios. Las condiciones observadas no comprometen la estabilidad de los elementos constructivos; sin embargo, generan una disminución en las condiciones de presentación y conservación de las áreas administrativas.

**Prioridad:** Baja.

**Justificación:** Corresponde a una intervención de carácter preventivo y estético orientada a mantener adecuadas condiciones de presentación institucional de las áreas administrativas.

Se recomienda realizar actividades de mantenimiento locativo consistentes en preparación de superficies, resane menor donde sea requerido y aplicación de pintura de acabado en los muros afectados, con el fin de recuperar las condiciones estéticas y de conservación de los espacios intervenidos.

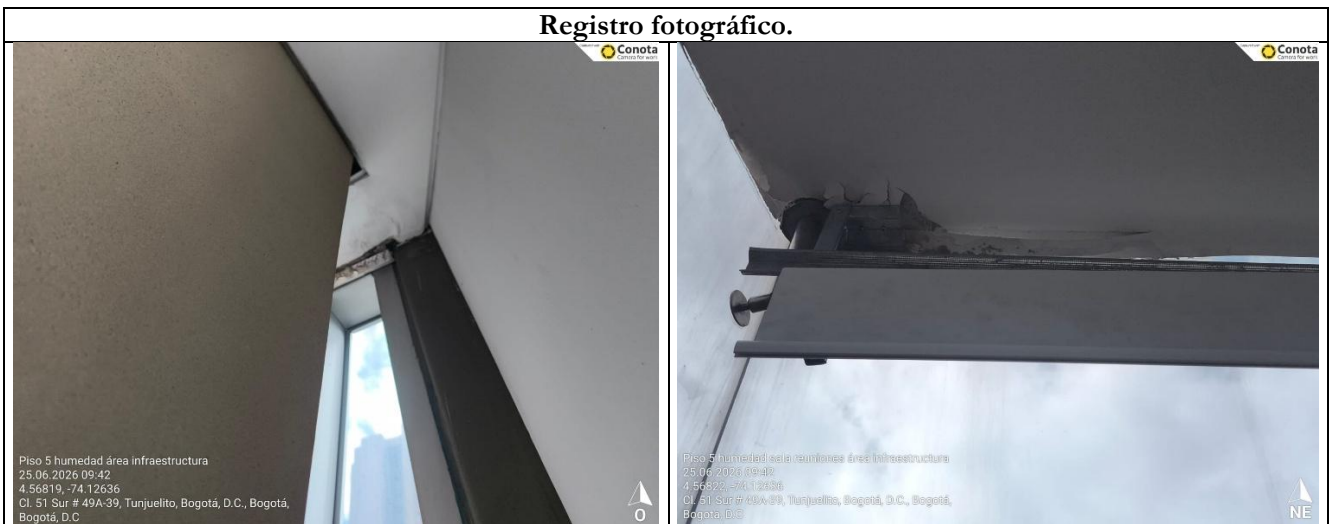
**1.5. Área de Infraestructura.**

**Elemento inspeccionado:** Encuentro muro-ventanería y acabados interiores.

Se evidencian manifestaciones de humedad y deterioro localizado en los acabados arquitectónicos ubicados en el encuentro entre la estructura de cubierta, los marcos de ventanería y los muros interiores del área de Infraestructura. Las patologías observadas se reflejan en desprendimiento de pintura, fisuración superficial, decoloración y pérdida de adherencia de los acabados, condiciones compatibles con procesos de filtración de agua provenientes del exterior o deficiencias en los sistemas de impermeabilización y sellado de juntas.

Se recomienda realizar una inspección detallada para identificar el origen de las filtraciones y ejecutar las acciones correctivas correspondientes. Así mismo, se deberá contemplar la aplicación de tratamientos de impermeabilización en los puntos afectados, resane de superficies deterioradas, sellado de juntas y encuentros constructivos, y posterior restitución de los acabados mediante aplicación de pintura de características equivalentes a las existentes.

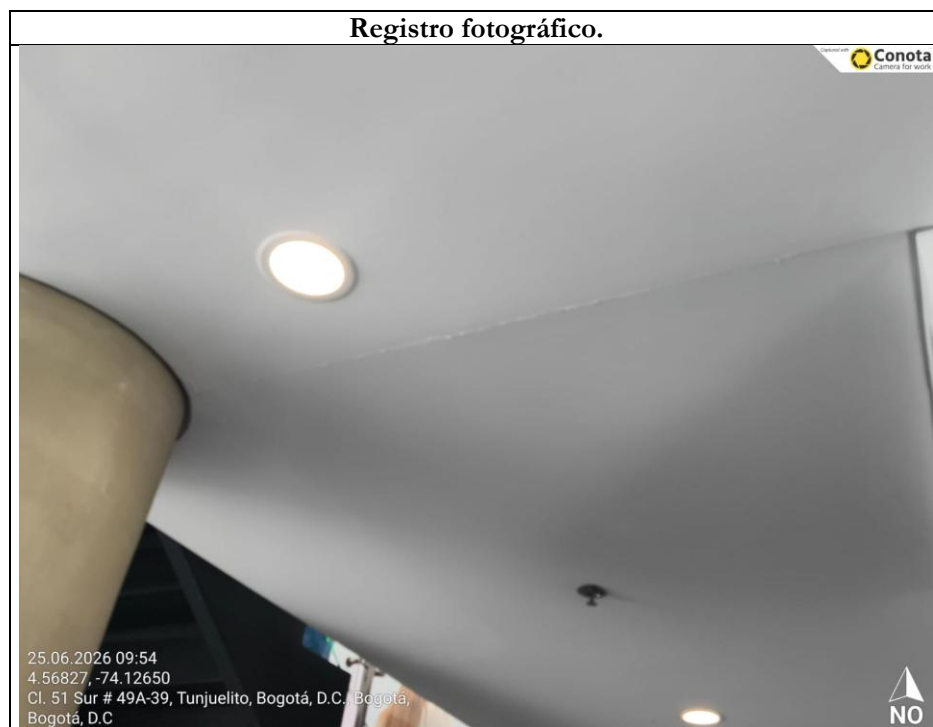
**1.6. Ubicación: Áreas comunes – Muros en mampostería, elementos en drywall y cielorrasos.**

**Elemento inspeccionado:** Acabados arquitectónicos interiores.

Se evidencian fisuras superficiales y discontinuidades en los acabados de muros en mampostería, elementos en drywall y cielorrasos, asociadas a movimientos diferenciales, retracción de materiales o procesos normales de asentamiento de los elementos constructivos. Las fisuras identificadas generan afectación estética y pueden facilitar el ingreso de humedad o el deterioro progresivo de los acabados si no se realiza una intervención preventiva.

Se recomienda ejecutar tratamiento integral de las fisuras mediante apertura y limpieza controlada de las mismas, instalación de malla de refuerzo donde técnicamente se requiera, aplicación de resanes y materiales de reparación compatibles con el sustrato existente, seguido de preparación de superficies y aplicación de pintura de acabado para garantizar la uniformidad estética y funcional de los elementos intervenidos.

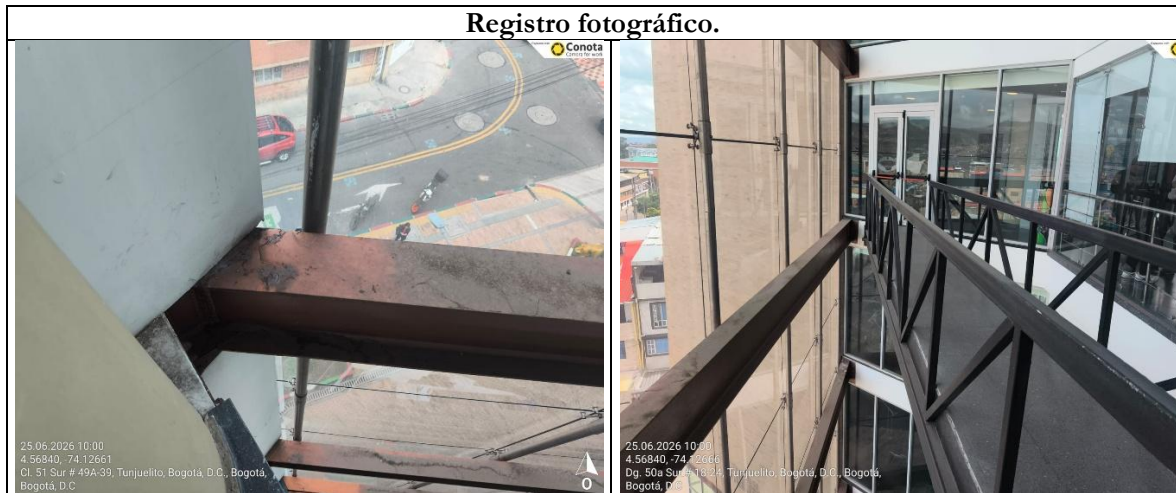
#### **1.7. Elemento inspeccionado: Estructura metálica tipo viga IP y elementos metálicos asociados.**

Durante la inspección visual de la pasarela exterior se evidencian vigas metálicas tipo IP con pérdida parcial de la capa de protección superficial, presencia de oxidación localizada, deterioro del acabado de pintura y exposición de elementos metálicos a condiciones ambientales. Estas condiciones favorecen procesos de corrosión progresiva que pueden afectar la durabilidad y el comportamiento de los elementos estructurales y arquitectónicos asociados.

Se recomienda realizar mantenimiento preventivo y correctivo a los elementos metálicos mediante limpieza mecánica de las superficies afectadas, remoción de material oxidado, preparación de superficie, aplicación de tratamiento anticorrosivo y posterior aplicación de sistema de pintura de

protección para exteriores, garantizando la adecuada conservación y prolongación de la vida útil de la estructura metálica.

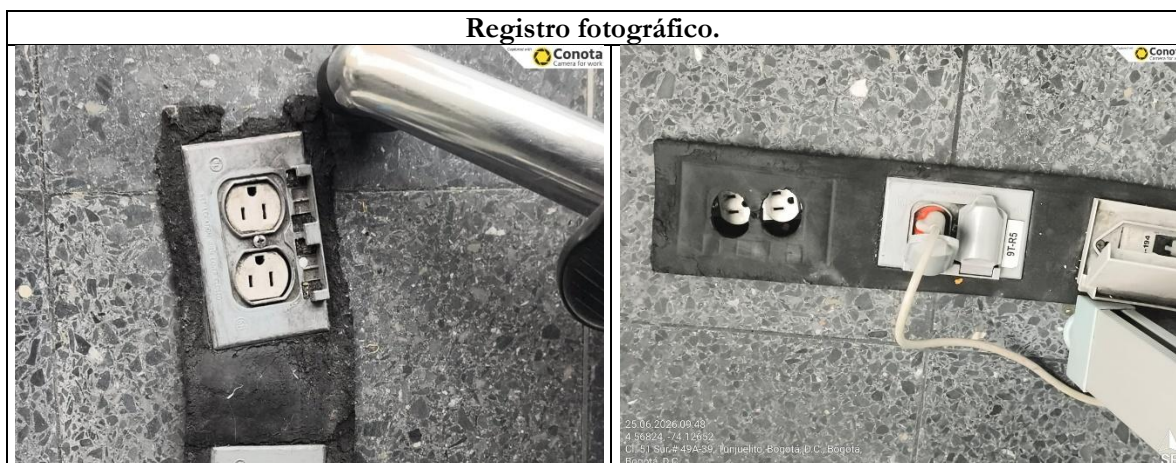
#### 1.8. Elemento inspeccionado: Puntos eléctricos de piso y tomacorrientes de servicio.

Durante la inspección se evidenciaron puntos eléctricos de piso con deterioro en sus elementos de protección y acabado, incluyendo tapas faltantes o averiadas, tomacorrientes expuestos y componentes que presentan desgaste por uso continuo. Estas condiciones generan riesgo de afectación a la seguridad de los usuarios, facilitan el ingreso de polvo y humedad a los elementos eléctricos y pueden comprometer el adecuado funcionamiento de las conexiones instaladas.

Se recomienda realizar la revisión integral de los puntos eléctricos identificados, incluyendo la verificación de su estado operativo, ajuste de conexiones, sustitución de tomacorrientes deteriorados, reposición de tapas y accesorios de protección, así como el mantenimiento preventivo y correctivo de las cajas de piso, garantizando el cumplimiento de las condiciones de seguridad eléctrica y funcionalidad requeridas para la operación de la sede.

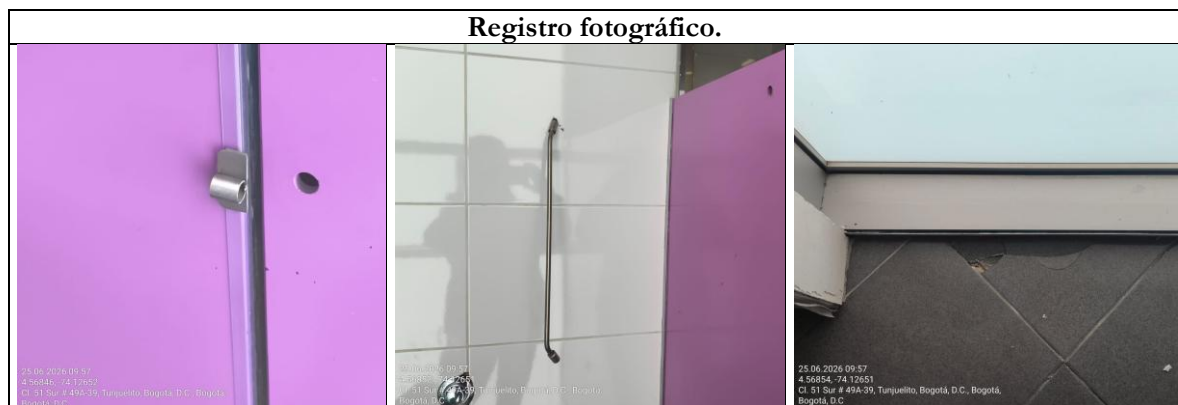
### 1.9. Baño de damas.

**Elemento inspeccionado:** Divisiones sanitarias, puertas, herrajes y enchape de piso.

Durante la inspección se evidenció deterioro en varios componentes del baño de damas, incluyendo daños en cerraduras, bisagras y brazos de accionamiento de las divisiones sanitarias y puertas, afectando su adecuado funcionamiento y condiciones de uso. Asimismo, se observan tabletas de enchape con fracturas y desprendimientos localizados, generando afectación estética y riesgo de deterioro progresivo de los acabados.

Se recomienda realizar mantenimiento correctivo a las divisiones sanitarias mediante la reposición o ajuste de cerraduras, bisagras, brazos hidráulicos y demás elementos de ferretería que presenten desgaste o pérdida de funcionalidad. De igual forma, se recomienda efectuar la reposición de las tabletas de enchape deterioradas, garantizando la uniformidad de los acabados y las condiciones adecuadas de operación y seguridad del área sanitaria.
