## **INFORME DE INSPECCIÓN TÉCNICA Y LEVANTAMIENTO DE OBSERVACIONES PARA MANTENIMIENTO LOCATIVO – PISO 7 – SEDE ADMINISTRATIVA FDLT**

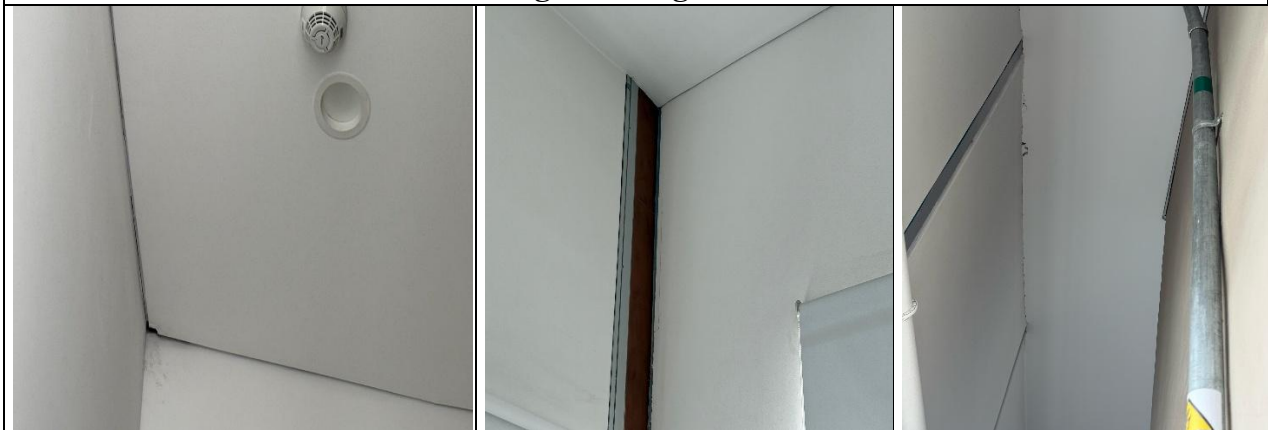
### **1.1. Fisuras en encuentros de cubierta, muro y elementos de cerramiento**

Durante la inspección se evidencian fisuras longitudinales y transversales localizadas en los encuentros entre muros, cubierta y elementos de cerramiento interior, asociadas principalmente a movimientos diferenciales, dilataciones de materiales o pérdida de adherencia en las juntas constructivas. Se recomienda realizar la apertura controlada de las fisuras, instalación de malla de refuerzo donde aplique, aplicación de sellante flexible para juntas, resane de las superficies afectadas y posterior acabado con pintura de características similares a las existentes, con el fin de garantizar la continuidad estética y funcional de los elementos intervenidos.

- **Foto 1:** Fisura longitudinal en encuentro entre muro y cubierta. Se recomienda tratamiento de fisura mediante sellado, instalación de malla de refuerzo, resane y pintura.
- **Foto 2:** Fisura vertical en encuentro entre muro y elemento estructural. Se recomienda tratamiento de junta, resane y aplicación de acabado final.
- **Foto 3:** Fisura transversal en encuentro entre cerramiento y cubierta. Se recomienda sellado flexible, instalación de malla de refuerzo, resane y pintura.

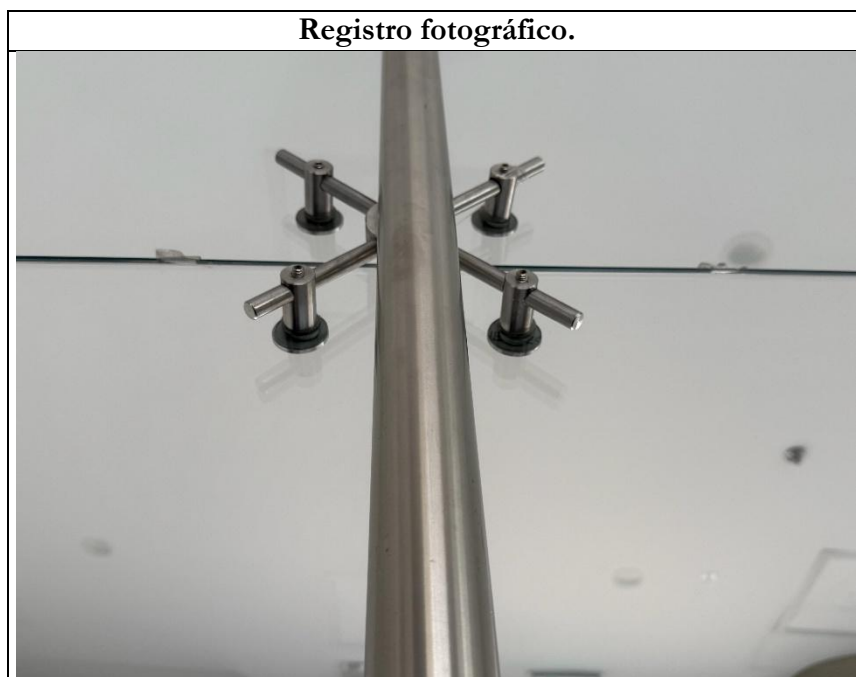
**1.2. Elemento inspeccionado:** Vidrio de cerramiento y sistema de baranda.

Se evidencia desportillamiento localizado en el borde de una lámina de vidrio perteneciente al sistema de cerramiento, situación que afecta la integridad superficial del elemento. Aunque durante la inspección no se observaron fracturas propagadas ni pérdida de estabilidad inmediata, el daño identificado constituye un punto de concentración de esfuerzos que puede favorecer la aparición de fisuras o fracturas progresivas ante cargas, vibraciones o cambios térmicos. Adicionalmente, esta condición representa un riesgo potencial para los usuarios y afecta las condiciones de seguridad y conservación del sistema.

Se recomienda realizar una evaluación especializada del estado estructural y funcional del panel de vidrio afectado, con el fin de determinar el alcance del daño. En caso de considerarse técnicamente viable, se deberá proceder con el reemplazo de la lámina deteriorada o del elemento comprometido, garantizando el cumplimiento de las condiciones de seguridad, estabilidad y adecuado funcionamiento del sistema de cerramiento. Asimismo, se recomienda verificar el estado de los anclajes y accesorios asociados para asegurar el correcto desempeño del conjunto

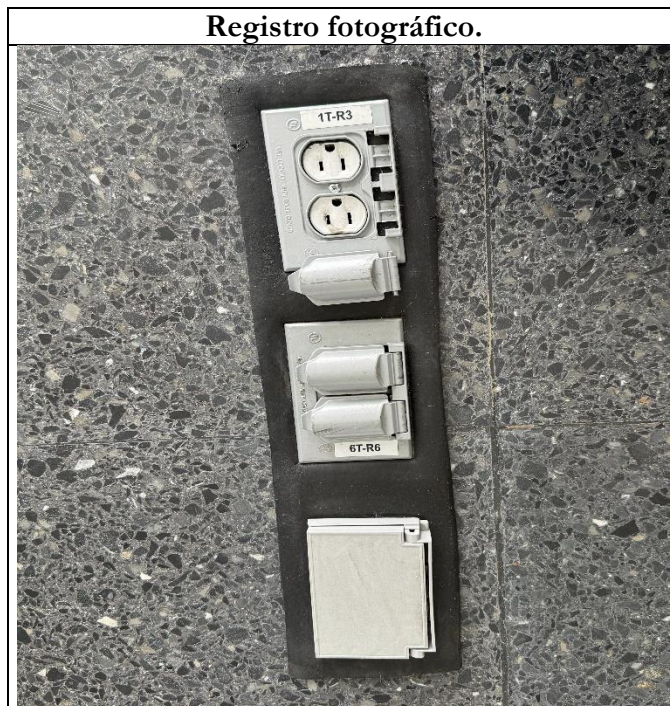
**1.3. Elemento inspeccionado:** Tapa de protección de tomacorriente.

Se evidencia desprendimiento de la tapa de protección de uno de los tomacorrientes instalados, condición que impide el cierre adecuado del elemento y compromete su función de resguardar el dispositivo eléctrico frente al ingreso de polvo, humedad y otros agentes externos. Esta situación puede generar un deterioro prematuro de los componentes asociados, afectar las condiciones de seguridad de la instalación y aumentar el riesgo de contacto accidental con elementos energizados por parte de los usuarios.

Se recomienda realizar la reparación o sustitución de la tapa de protección afectada, garantizando su correcta fijación y funcionamiento. Así mismo, se recomienda verificar el estado general del tomacorriente, sus mecanismos de anclaje y los elementos asociados, con el fin de asegurar el adecuado nivel de protección, seguridad operativa y conservación del sistema eléctrico instalado.

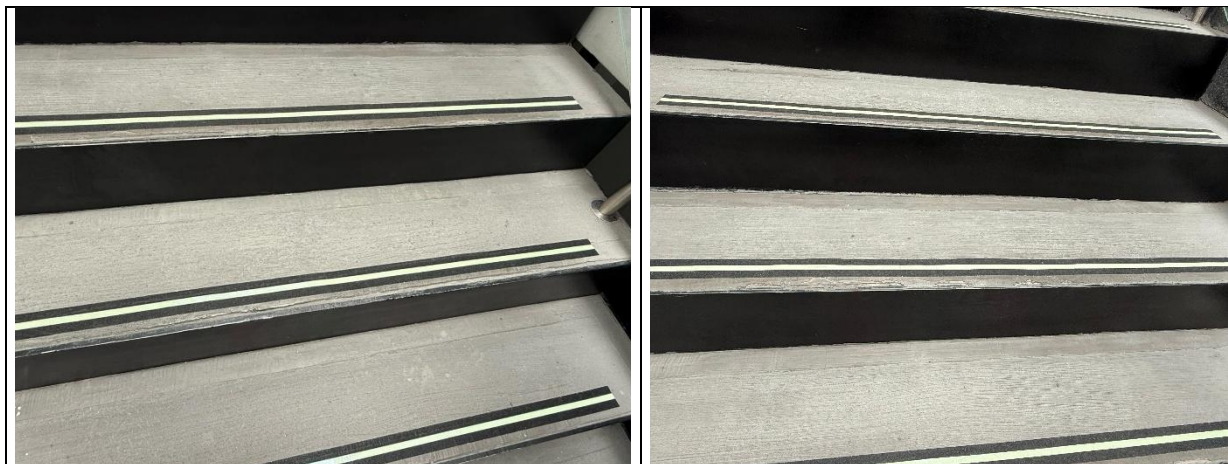
- 1.4. Elemento inspeccionado:** Peldaños de escalera en acabado de concreto con franjas antideslizantes.

Se evidencian desportillamientos y desgaste superficial en los bordes frontales de varios peldaños de la escalera, manifestados mediante pérdida localizada de material y deterioro de las aristas expuestas al tránsito continuo de usuarios. Esta condición afecta la uniformidad del acabado, disminuye las condiciones estéticas del elemento y puede favorecer el incremento progresivo del deterioro por efecto del uso, impactos y abrasión. Adicionalmente, la irregularidad generada en los bordes de los peldaños puede constituir un riesgo potencial de tropiezo para los usuarios y afectar las condiciones de seguridad y funcionalidad de la circulación vertical.

Se recomienda realizar la reparación de las zonas afectadas mediante la recuperación de los bordes deteriorados con materiales compatibles con el acabado existente, garantizando la restitución de la geometría original de los peldaños y la adecuada adherencia de los elementos intervenidos. Así mismo, se recomienda verificar el estado general de las franjas antideslizantes y de los demás peldaños de la escalera, con el fin de asegurar condiciones adecuadas de seguridad, tránsito y conservación del elemento.

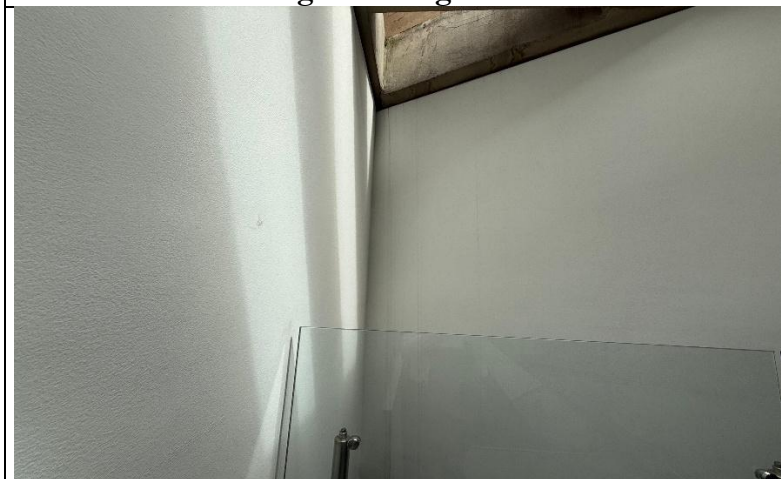
Muro y encuentro superior de la caja de escaleras.

Se evidencian trazas de humedad y escurrimiento vertical sobre la superficie del muro ubicado en la zona de escaleras, provenientes del encuentro entre el elemento vertical y la estructura superior de cubierta. La condición observada es indicativa de un proceso de filtración de agua que ha generado marcas visibles sobre el acabado de pintura, afectando las condiciones estéticas del elemento y pudiendo ocasionar, de mantenerse en el tiempo, deterioro progresivo de los acabados, desprendimiento de pintura, proliferación de microorganismos y afectación de materiales adyacentes. Durante la inspección no se evidencian daños estructurales asociados; sin embargo, la presencia de humedad requiere atención para evitar su evolución.

Se recomienda realizar una inspección detallada de la cubierta, juntas, sellos y puntos de encuentro ubicados sobre la zona afectada, con el fin de identificar el origen exacto de la filtración y ejecutar las labores correctivas correspondientes. Una vez controlada la causa de ingreso de agua, se deberá efectuar el tratamiento de las superficies afectadas, incluyendo limpieza, secado, resane y restitución de los acabados deteriorados, garantizando la adecuada impermeabilidad y conservación del área intervenida.

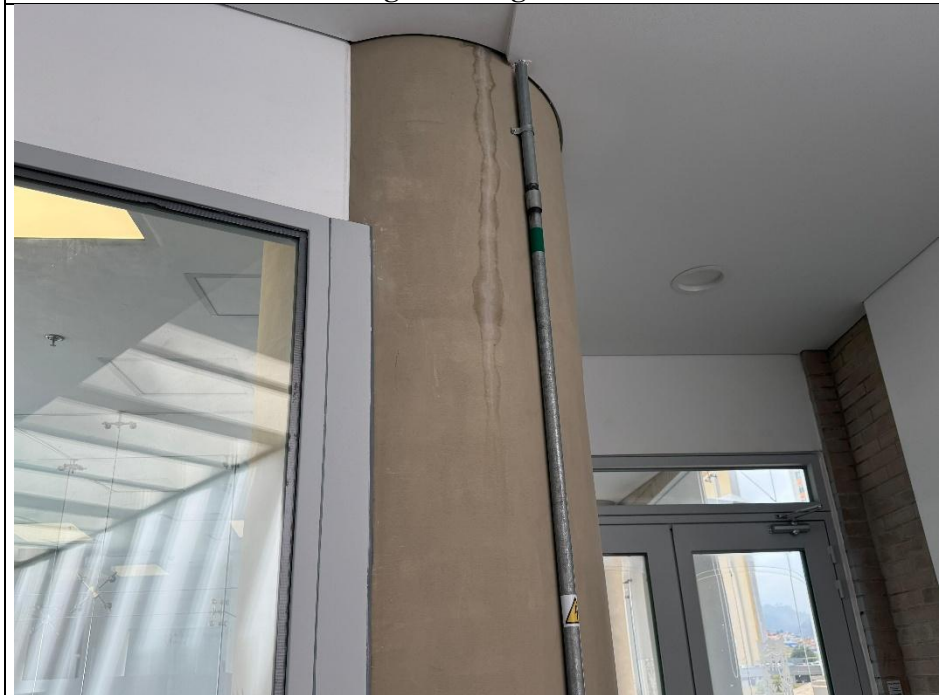
Columna con acabado arquitectónico en zona de circulación interior.

Se evidencian marcas de escurrimiento vertical y alteración del acabado superficial sobre una columna ubicada en el área de circulación, asociadas a procesos de filtración o ingreso de humedad provenientes de la parte superior del elemento. La presencia de estas trazas indica una afectación recurrente por agua, la cual ha generado decoloración y deterioro localizado del acabado. De persistir esta condición, podría ocasionar desprendimiento de pintura o revestimientos, afectación estética del elemento y posibles procesos de degradación de los materiales de acabado.

Se recomienda realizar una inspección detallada de la cubierta, juntas, sellos y demás elementos constructivos localizados sobre la columna, con el fin de identificar y corregir la fuente de ingreso de agua. Una vez controlada la causa de la filtración, se deberá efectuar el tratamiento de la superficie afectada mediante limpieza, secado, resane y restitución de los acabados arquitectónicos, garantizando la adecuada protección y conservación del elemento intervenido. Asimismo, se recomienda verificar si existen manifestaciones similares en elementos adyacentes para descartar una afectación más extensa del sistema constructivo.

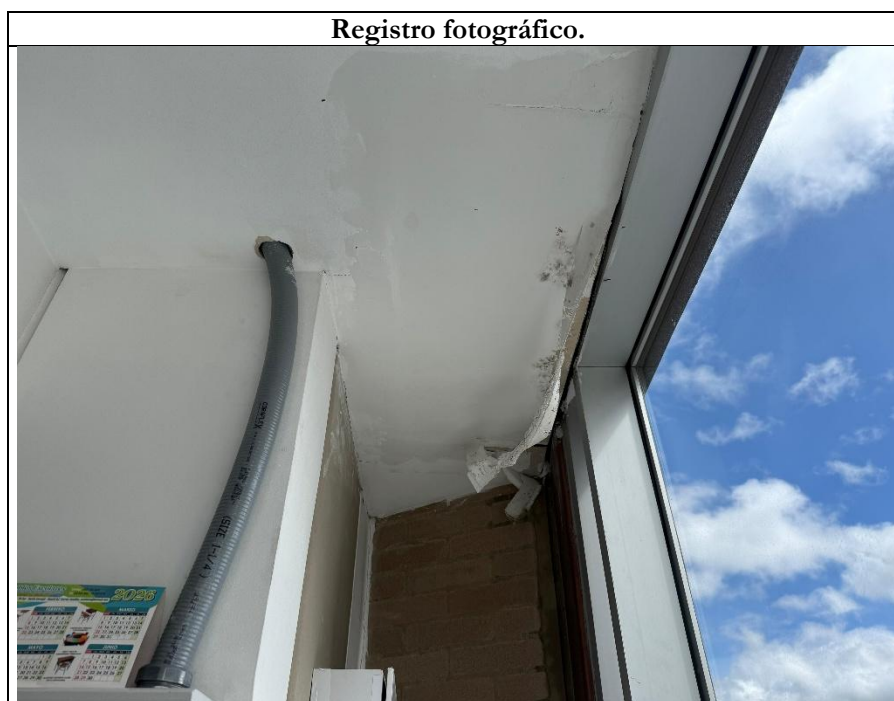
**1.7. Elemento inspeccionado:** Encuentro entre ventanería, muro y cielo raso en área interior.

Se evidencia presencia de humedad asociada a procesos de filtración en el encuentro entre la ventanería y el cielo raso, manifestada mediante manchas, decoloración de superficies, desprendimiento de pintura y deterioro localizado de los acabados. Adicionalmente, se observa pérdida de adherencia del material de acabado en algunos sectores, así como indicios de colonización biológica producto de la exposición prolongada a la humedad. Esta condición sugiere la existencia de fallas en los sistemas de impermeabilización, sellado o evacuación de aguas en los elementos exteriores asociados, afectando las condiciones de conservación del área y favoreciendo el deterioro progresivo de los materiales expuestos.

Se recomienda realizar una inspección especializada de la ventanería, juntas de sellado, remates perimetrales, elementos de fachada y sistemas de impermeabilización asociados, con el fin de identificar y corregir el origen de la filtración. Una vez eliminada la causa de ingreso de agua, se deberá efectuar el retiro de los materiales deteriorados, tratamiento de las superficies afectadas, corrección de posibles focos de humedad residual y restitución integral de los acabados comprometidos, garantizando la adecuada protección, funcionalidad y conservación de los elementos intervenidos. Asimismo, se recomienda verificar la extensión de la afectación en áreas contiguas para descartar daños ocultos derivados de la misma patología.

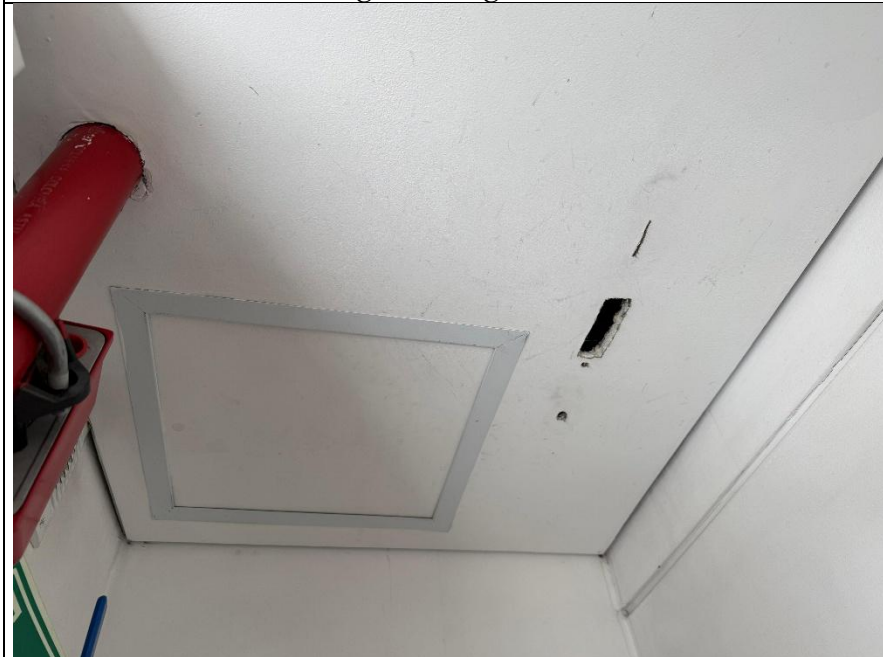
- 1.8. Elemento inspeccionado:** Cielo raso en panel de yeso (drywall) con luminaria empotrada.

Se evidencia una perforación localizada en el cielo raso, correspondiente a la ausencia de un elemento de instalación previamente dispuesto en dicho punto, posiblemente asociado a una luminaria, dispositivo eléctrico o accesorio de servicio. Esta condición genera una discontinuidad en la superficie

del acabado, afectando la uniformidad estética del elemento y permitiendo la exposición parcial del espacio interior del sistema de cielo raso. Adicionalmente, la existencia de perforaciones sin tratamiento puede favorecer el ingreso de polvo y afectar las condiciones generales de conservación del área.

Se recomienda verificar la función original del punto intervenido y determinar si corresponde a la reposición de algún elemento eléctrico o de servicio. En caso de no requerirse nuevamente dicho punto, se deberá efectuar el cierre técnico de la perforación mediante materiales compatibles con el sistema de cielo raso existente, realizando posteriormente las labores de resane, lijado y restitución del acabado para garantizar la continuidad estética y funcional de la superficie. Así mismo, se recomienda inspeccionar el área circundante para verificar la existencia de perforaciones o intervenciones similares que requieran corrección

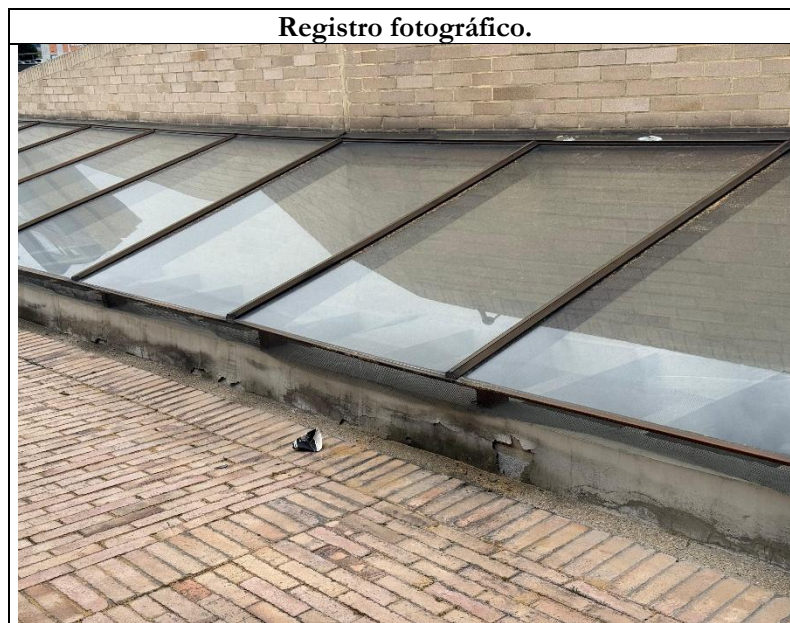
Antepecho perimetral y base de apoyo del lucernario.

Se evidencia desprendimiento y deterioro localizado del acabado superficial en el antepecho perimetral del lucernario, manifestado mediante pérdida de recubrimiento, fisuración superficial y exposición parcial del material de soporte en algunos sectores. Adicionalmente, se observan manchas asociadas a humedad y desgaste de los acabados, condiciones que sugieren la acción continua de agentes climáticos y posibles deficiencias en los sistemas de impermeabilización o protección superficial. Esta situación afecta las condiciones de conservación del elemento y puede favorecer la progresión del deterioro, permitiendo la infiltración de agua hacia componentes adyacentes.

Se recomienda realizar una inspección detallada del sistema de impermeabilización, juntas y encuentros constructivos asociados al lucernario, con el fin de identificar posibles puntos de ingreso de humedad. Posteriormente, se deberá efectuar la reparación de las zonas deterioradas mediante resane de superficies, restitución de recubrimientos y aplicación de acabados compatibles con las condiciones de exposición del elemento. Así mismo, se recomienda verificar el estado general del perímetro del lucernario para garantizar la adecuada protección, estanqueidad y conservación de la estructura y sus acabados asociados.

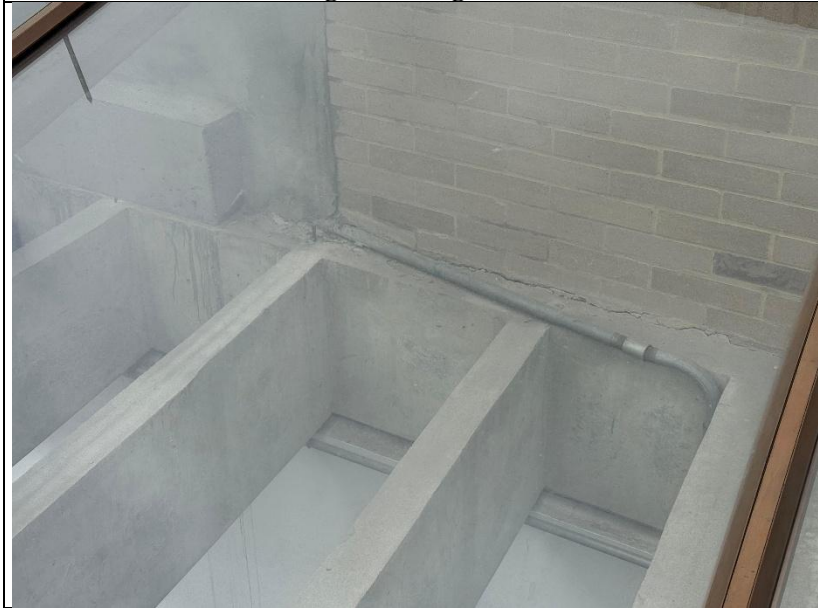
Mortero de remate perimetral en encuentro entre lucernario y muro de cerramiento.

Se evidencia una fisura longitudinal y continua sobre el mortero de remate ubicado en el encuentro entre el lucernario y el muro perimetral. La discontinuidad observada se desarrolla a lo largo de la junta de transición entre elementos constructivos con diferentes comportamientos mecánicos, lo que sugiere movimientos diferenciales, retracciones del material o pérdida de adherencia del mortero de sellado. Esta condición puede comprometer la estanqueidad del sistema, favoreciendo el ingreso de agua hacia los elementos inferiores y generando afectaciones asociadas a humedad, deterioro de acabados y disminución de la vida útil de los materiales involucrados.

Se recomienda realizar una evaluación detallada de la fisura y del estado general de los sellos y remates perimetrales asociados al lucernario, con el fin de determinar su profundidad y alcance. Posteriormente, se deberá efectuar la reparación de la junta mediante la remoción del material deteriorado, preparación adecuada de la superficie y aplicación de un sistema de sellado flexible compatible con las condiciones de exposición y movimiento del elemento. Así mismo, se recomienda verificar las condiciones de impermeabilización del área para garantizar la adecuada estanqueidad y prevenir futuras filtraciones.

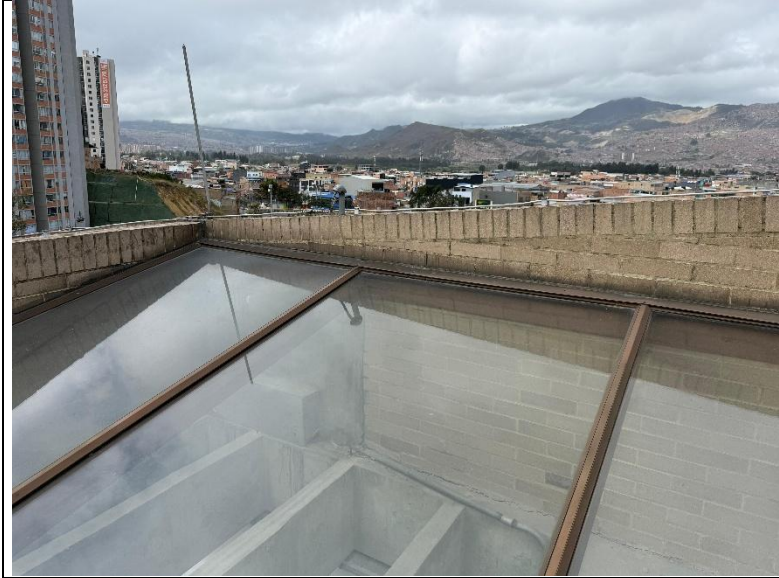
- 1.11. Elemento inspeccionado:** Junta de encuentro entre muro perimetral y sistema de cubierta tipo lucernario.

Se evidencia deterioro y pérdida parcial del sistema de impermeabilización y sellado en la junta de encuentro entre el muro perimetral y la cubierta acristalada del lucernario. Se observan discontinuidades en los materiales de protección superficial, así como signos de envejecimiento y desgaste asociados a la exposición permanente a agentes climáticos. Esta condición compromete la estanqueidad del encuentro constructivo y constituye una posible vía de ingreso de agua hacia los elementos inferiores, situación que guarda relación con las manifestaciones de humedad y filtración evidenciadas en las áreas interiores adyacentes.

Se recomienda realizar una revisión integral del sistema de impermeabilización y sellado del encuentro muro–cubierta, verificando el estado de juntas, remates, traslapes y materiales de protección existentes. Posteriormente, se deberá efectuar la reposición o rehabilitación de los elementos deteriorados mediante la aplicación de sistemas de sellado e impermeabilización compatibles con las condiciones de exposición del elemento, garantizando la continuidad de la barrera impermeable y la adecuada evacuación de aguas lluvias. Así mismo, se recomienda realizar pruebas de estanqueidad posteriores a la intervención para verificar la efectividad de las medidas implementadas y prevenir futuras filtraciones.

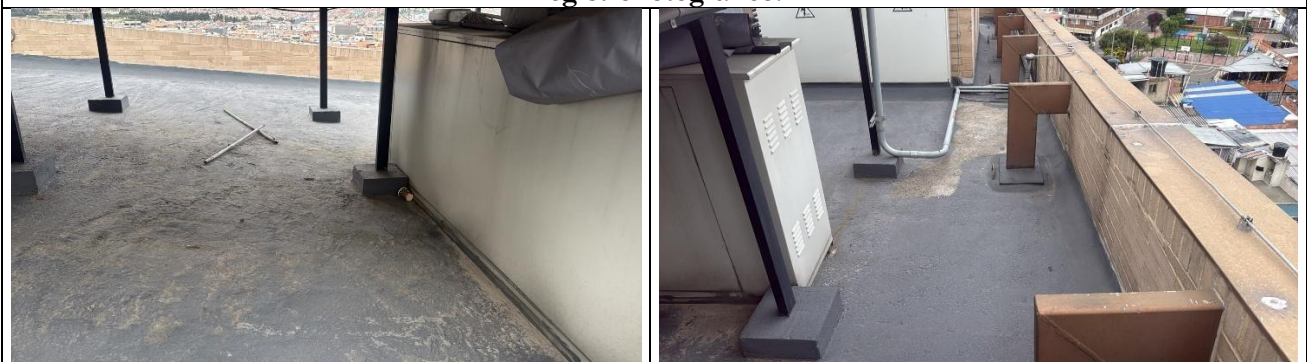
**1.12. Elemento inspeccionado:** Sistema de impermeabilización en cubierta transitable.

Se evidencia desgaste superficial de la capa impermeabilizante instalada sobre la cubierta, manifestado mediante pérdida de uniformidad en el acabado, desgaste por abrasión, decoloración y exposición parcial de capas inferiores en algunos sectores. Las condiciones observadas son compatibles con el envejecimiento natural del material y la acción continua de factores ambientales como radiación solar, precipitación y tránsito ocasional para labores de mantenimiento. Aunque al momento de la inspección no se evidencian desprendimientos generalizados ni fallas funcionales severas, el deterioro identificado puede disminuir progresivamente la capacidad de protección del sistema frente al ingreso de agua y favorecer la aparición de filtraciones en el mediano plazo.

Se recomienda realizar una evaluación integral del estado del sistema de impermeabilización, verificando espesores remanentes, adherencia, continuidad de la membrana y condiciones de los encuentros constructivos. Con base en los resultados obtenidos, se deberá efectuar el mantenimiento preventivo correspondiente, incluyendo limpieza de la superficie, reparación puntual de las áreas deterioradas y aplicación de recubrimientos de protección o renovación de la capa impermeabilizante en los sectores que lo requieran, garantizando la conservación de las condiciones de estanqueidad y la vida útil del sistema.

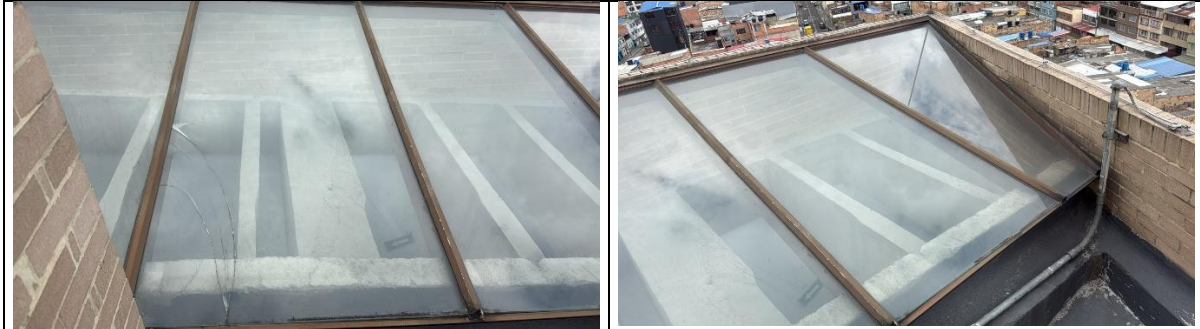
Sistema de lucernario (panel de vidrio y encuentros impermeabilizados).

Se evidencia fisuración en uno de los paneles de vidrio que conforman el sistema de lucernario, manifestada mediante grietas visibles que comprometen la integridad del elemento. Adicionalmente, se observan signos de desgaste superficial y envejecimiento en el sistema de impermeabilización ubicado en los encuentros entre la estructura del lucernario y la cubierta circundante, con pérdida de uniformidad y deterioro de la capa de protección. Estas condiciones reducen las condiciones de seguridad, estanqueidad y desempeño del sistema, favoreciendo la propagación del daño en el vidrio y aumentando el riesgo de ingreso de humedad hacia los espacios interiores.

Se recomienda realizar una evaluación especializada del panel de vidrio fisurado con el fin de determinar el alcance de la afectación y programar su reemplazo por un elemento con características equivalentes a las especificadas para el sistema existente. De manera complementaria, se deberá efectuar una revisión integral del sistema de impermeabilización perimetral, verificando el estado de remates, juntas y sellos asociados al lucernario, realizando las reparaciones y renovaciones necesarias para restablecer las condiciones de estanqueidad y garantizar la adecuada conservación y funcionamiento del conjunto.
