Se realizó mantenimiento en el piso 4.

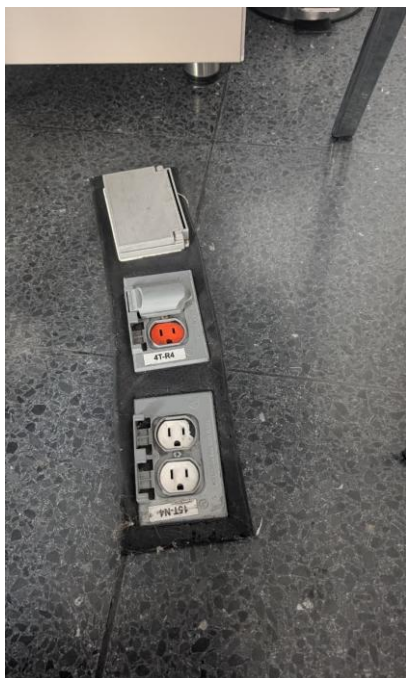
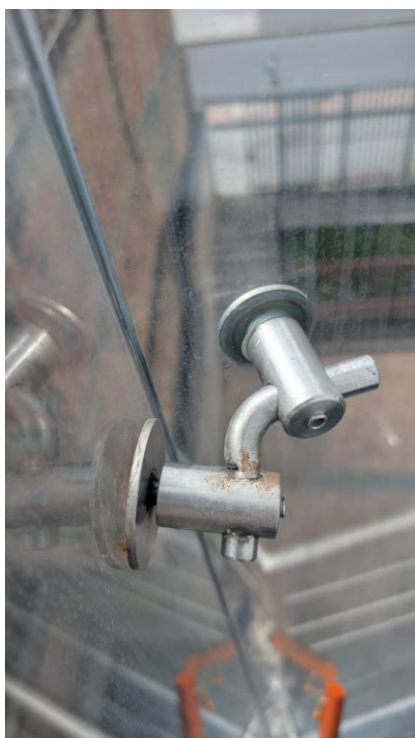
Daño en toma corriente normal 15T, nivel 4 (N4), 4T - R4.

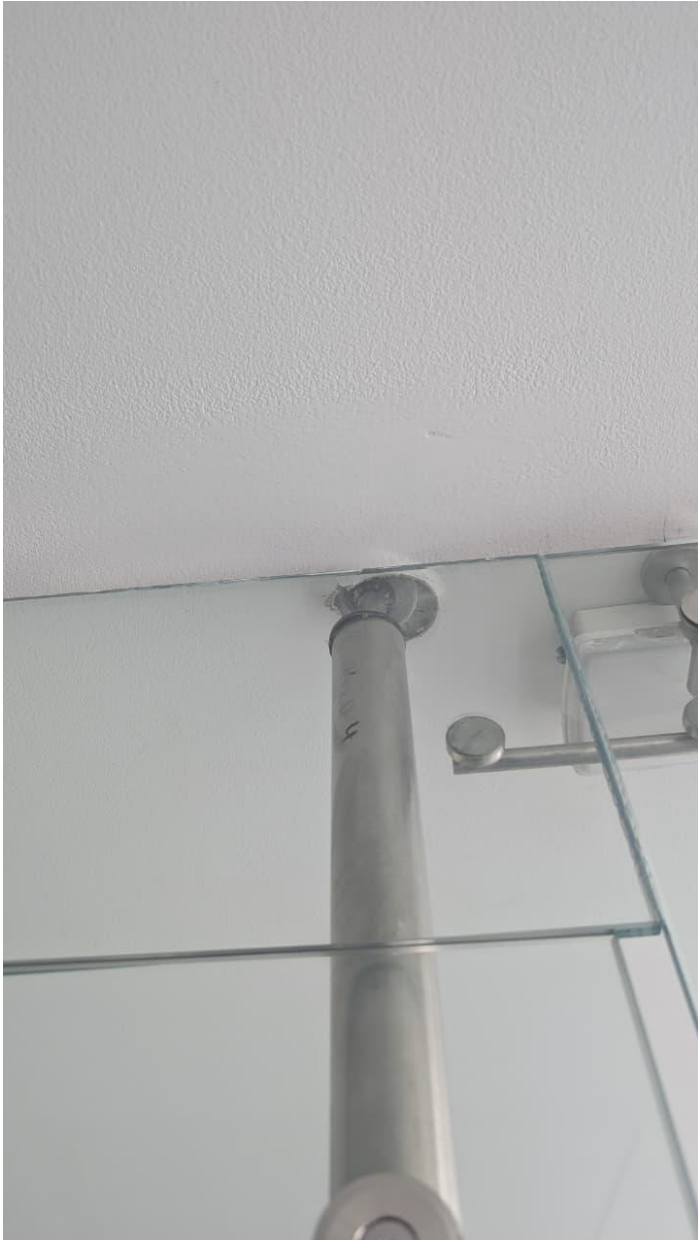
La puerta de inspecciones presenta ausencia del sistema hidráulico y de los sujetadores. El vidrio se encuentra sostenido únicamente por la puerta, lo que representa un riesgo para el ingreso. Se requiere instalación urgente de los sujetadores y del sistema hidráulico.
