En el marco de los recorridos de inspección y verificación adelantados por el equipo técnico del Área de Infraestructura del Fondo de Desarrollo Local de Tunjuelito en las instalaciones de la sede administrativa, se identificaron diferentes condiciones físicas que requieren intervención dentro de las actividades de mantenimiento locativo. Como resultado de la visita realizada, se evidenció la siguiente situación, la cual se documenta como insumo para la formulación y estructuración de futuras intervenciones de mantenimiento.

Informe daño y/o afectaciones del 6 piso Sede Alcaldía Local de Tunjuelito

Fecha de inspección: 25/06/2026

Inspección realizada por: Arq. Nathalya Antolinez y Arq. John Vásquez

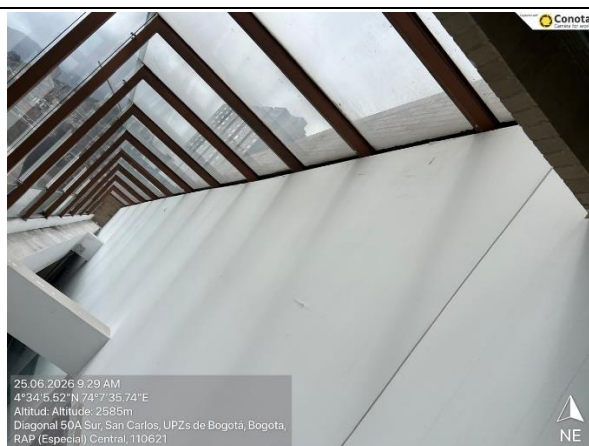
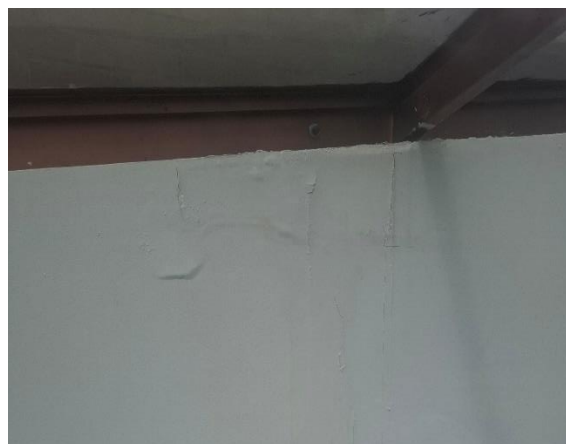
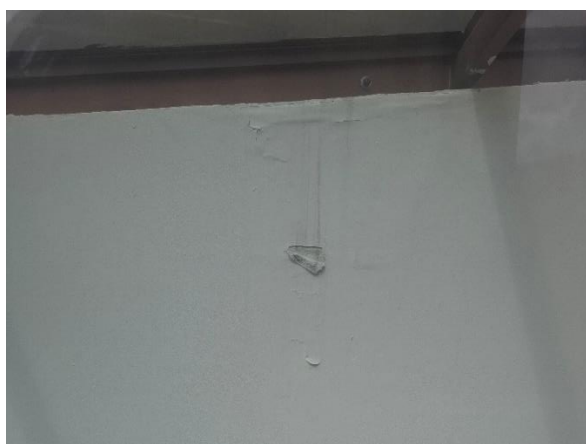
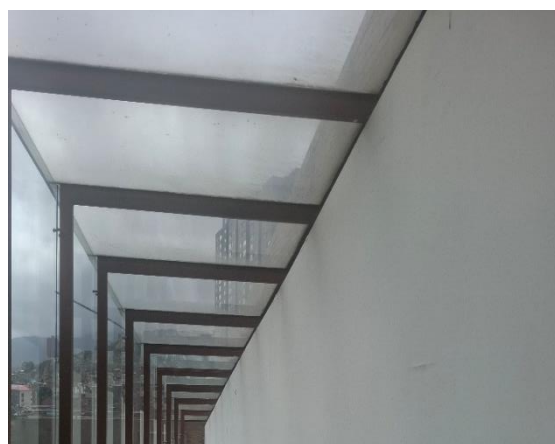
**Ubicación:** Cubierta

**Elemento inspeccionado:** Pared bajo Cubierta

Se evidencia presencia de humedad en la pared bajo cubierta, lo cual puede ocasionar deterioro de los acabados y requiere evaluación para determinar su origen y realizar la intervención correspondiente.

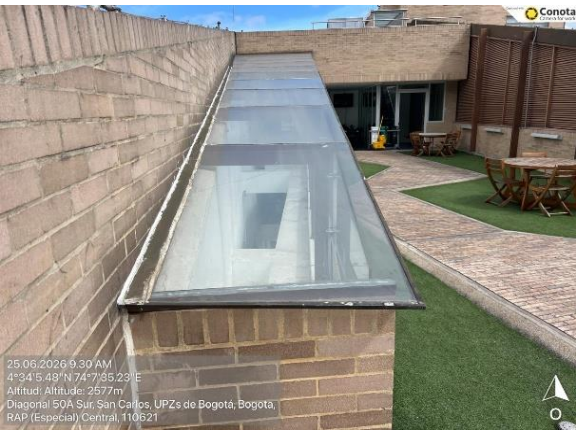
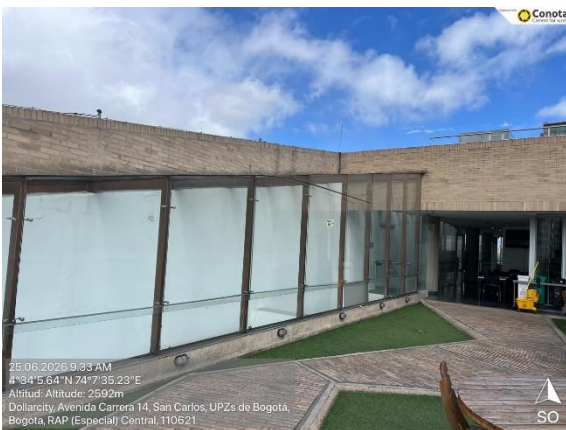
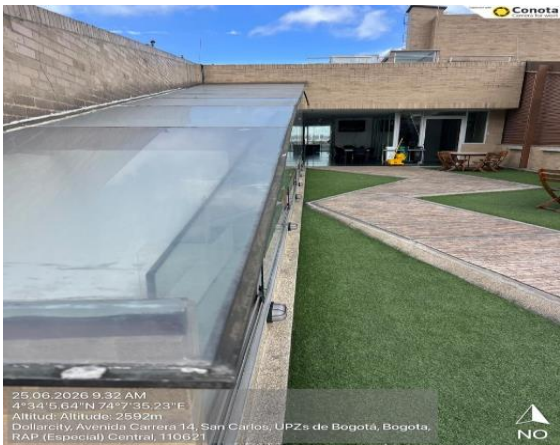
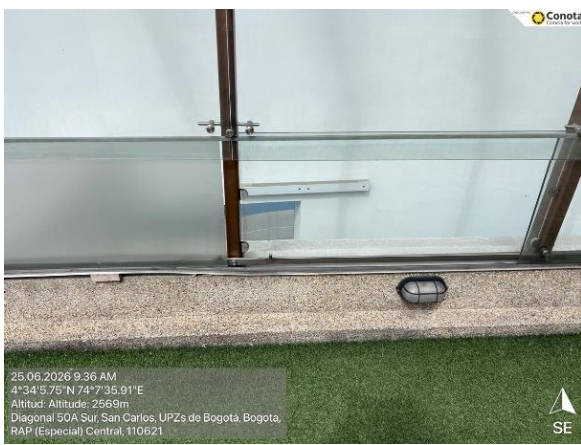
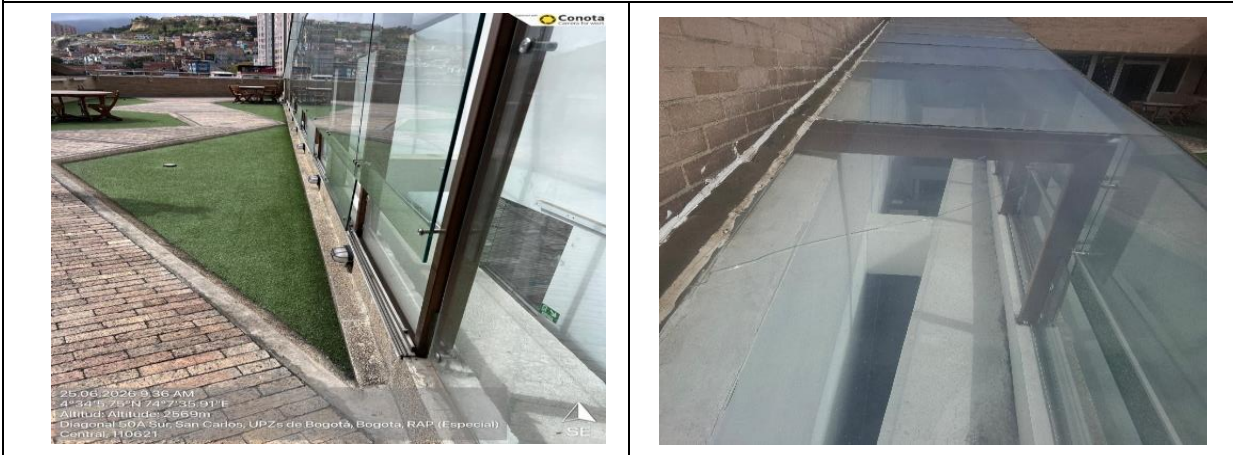
**Ubicación:** Cubierta

**Elemento inspeccionado:** Cubierta

Se evidencia vidrio de la cubierta quebrado, desprendimiento del borde superior de la estructura en vidrio y caída del riel del borde inferior, el cual se encuentra soportado de manera provisional con madera. Estas condiciones representan un riesgo estructural y de seguridad, por lo que requieren intervención inmediata

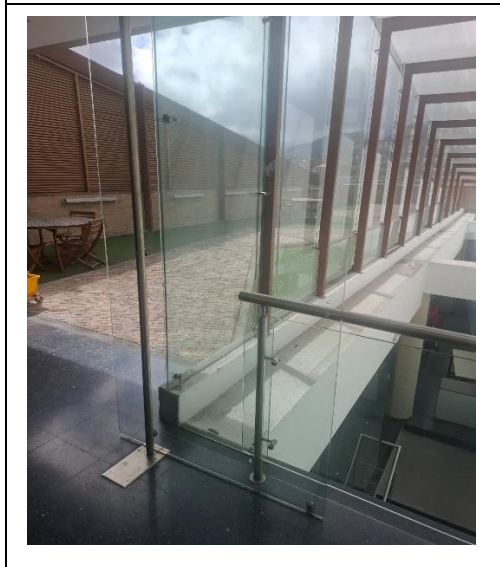
**Ubicación:** Terraza

**Elemento inspeccionado:** Puerta

Se evidencia que la puerta de acceso a la terraza no cuenta con cerradura y presenta un sistema de bloqueo improvisado, lo cual compromete la seguridad y el control de acceso al área, por lo que requiere instalación de cerradura adecuada

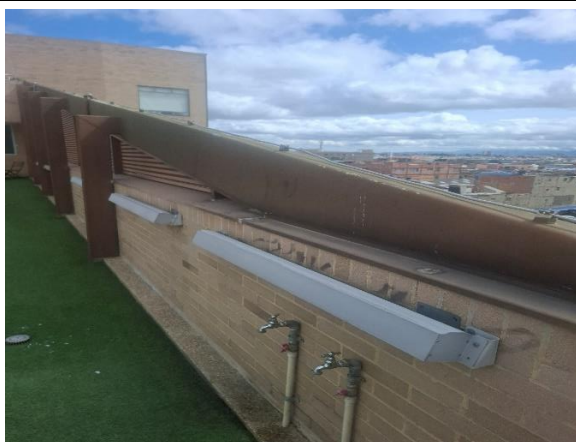
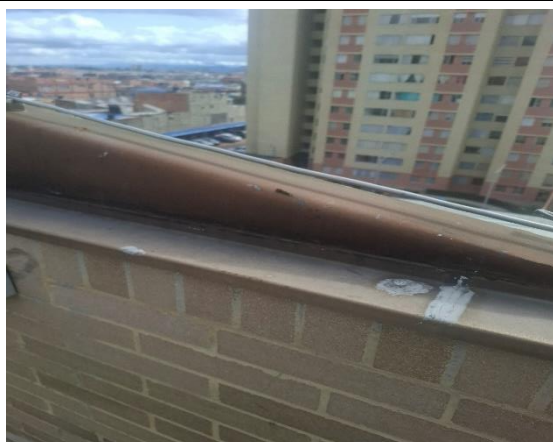
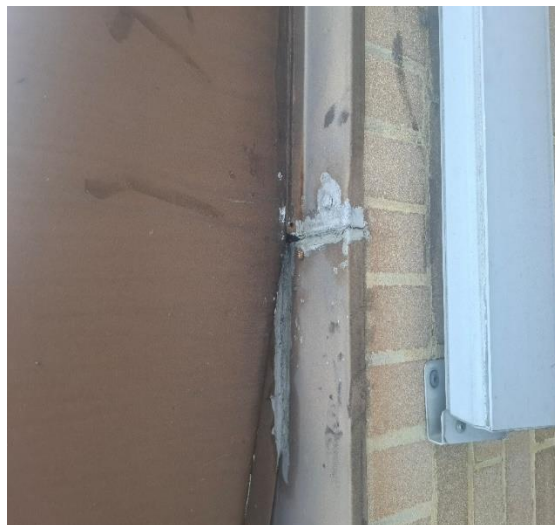
**Ubicación:** Terraza

**Elemento inspeccionado:** Estructura perimetral

Se requiere el mantenimiento de pintura de la estructura perimetral, con el fin de proteger el material, prevenir su deterioro y mejorar su apariencia general

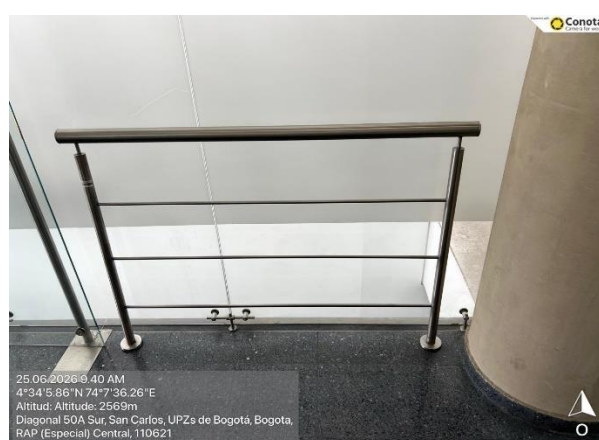
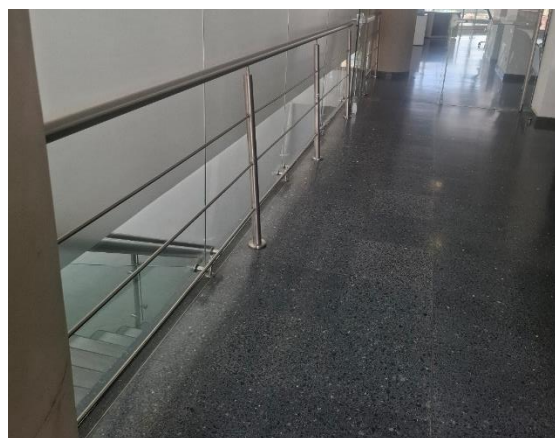
**Ubicación:** Pasillo

**Elemento inspeccionado:** Barandas

Se evidencia que las barandas se encuentran sueltas, lo cual representa un riesgo de seguridad para los usuarios, por lo que requieren ajuste y fijación inmediata.

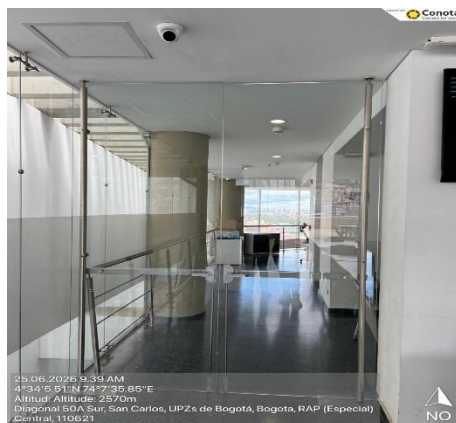
**Ubicación:** Pasillo

**Elemento inspeccionado:** Puertas

Se evidencia puerta doble descolgada y sin ajuste, lo cual afecta su correcto funcionamiento y seguridad, por lo que requiere alineación, ajuste y reparación de herrajes.

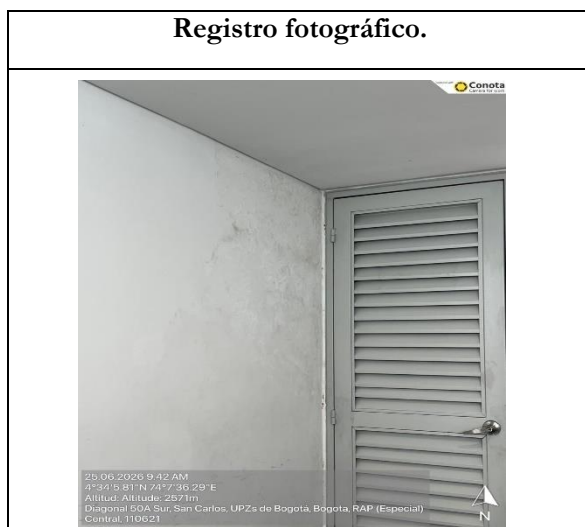
**Ubicación:** Cuarto de Racks

**Elemento inspeccionado:** pared

Se evidencia presencia de humedad en la zona contigua al cuarto de racks y la recepción, lo cual puede generar deterioro de los acabados y riesgo para los equipos, por lo que requiere evaluación e intervención para su corrección

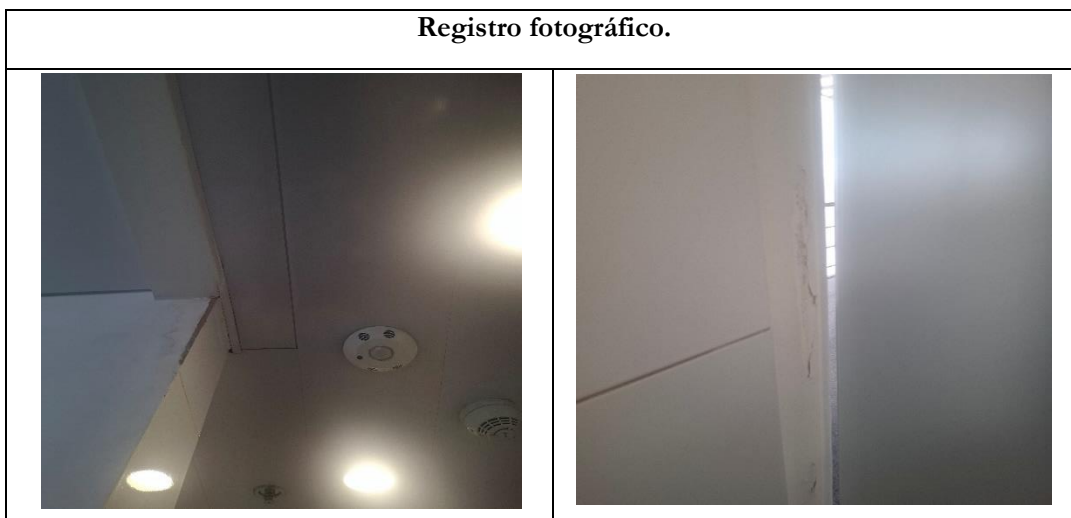
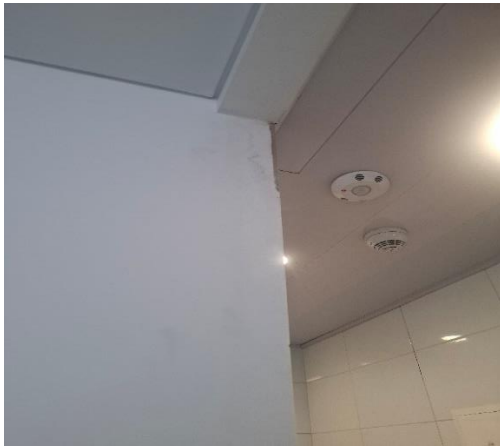
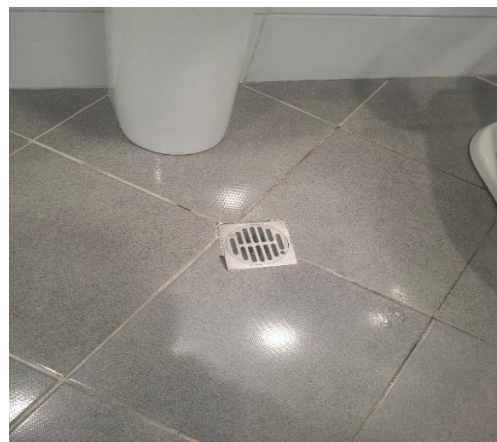
**Ubicación:** Baño de Mujeres

**Elemento inspeccionado:** Techo, pared y piso

Se requiere el ajuste del techo en PVC, el tratamiento del borde de la puerta que presenta humedad y el mantenimiento del sifón, con el fin de garantizar el adecuado estado de las instalaciones y prevenir mayores deterioros o fallas en el funcionamiento

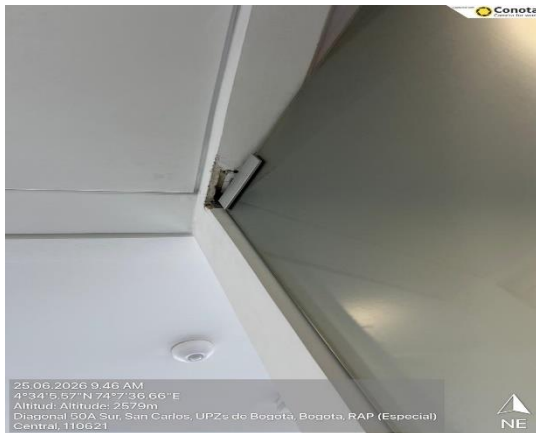
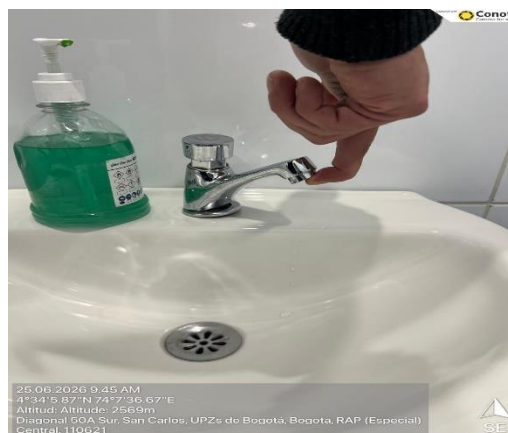
**Ubicación:** Baño Hombres

**Elemento inspeccionado:** Puerta y Lavamanos

Se requiere el anclaje del pivote superior de la puerta, así como el mantenimiento y/o ajuste de la grifería, con el fin de garantizar su correcto funcionamiento, estabilidad y seguridad en el uso de los elementos

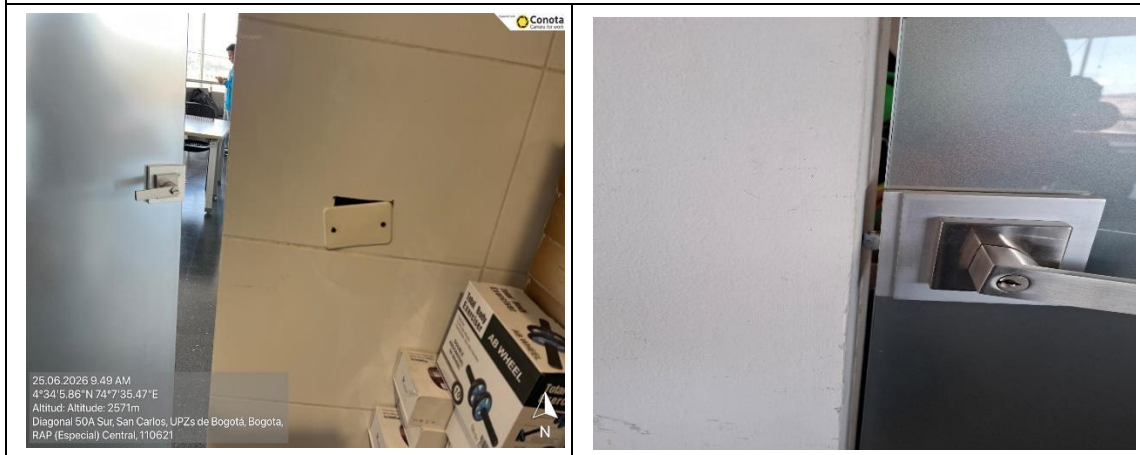
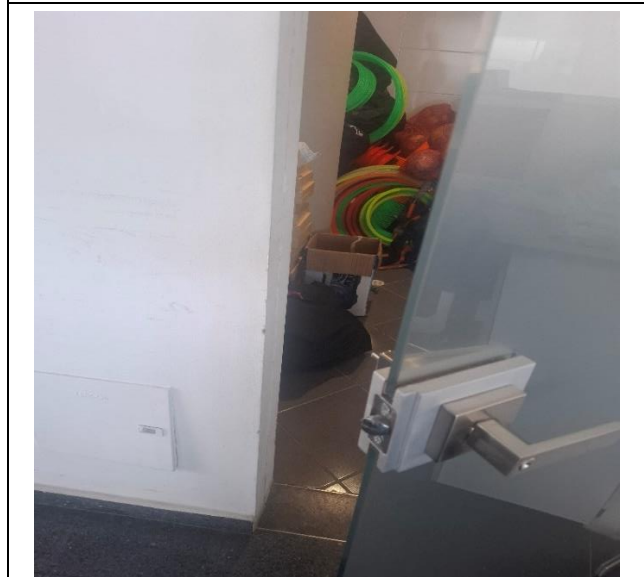
**Ubicación:** Cuarto de Almacén

**Elemento inspeccionado:** Puerta

- Se evidencia tapa ciega caída y puerta con cerradura sin contrachapa metálica, lo cual afecta la seguridad y el correcto funcionamiento de los elementos, por lo que se requiere su instalación y ajuste correspondiente

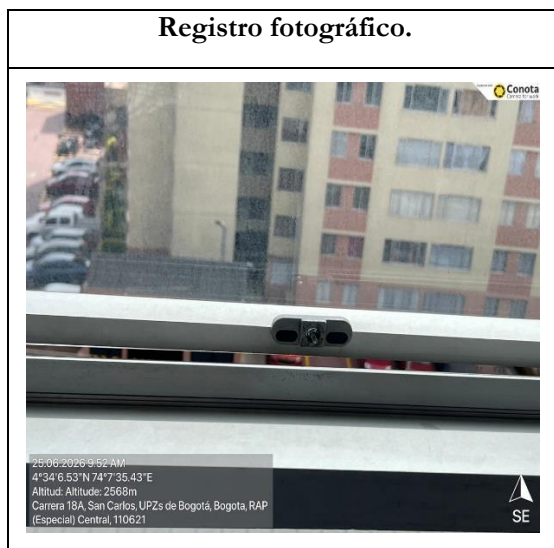
**Ubicación:** Oficina

**Elemento inspeccionado:** Ventana

Se evidencia falta de herrajes en tres (3) ventanas, lo cual afecta su correcto funcionamiento, estabilidad y seguridad, por lo que se requiere el suministro e instalación de los elementos faltantes

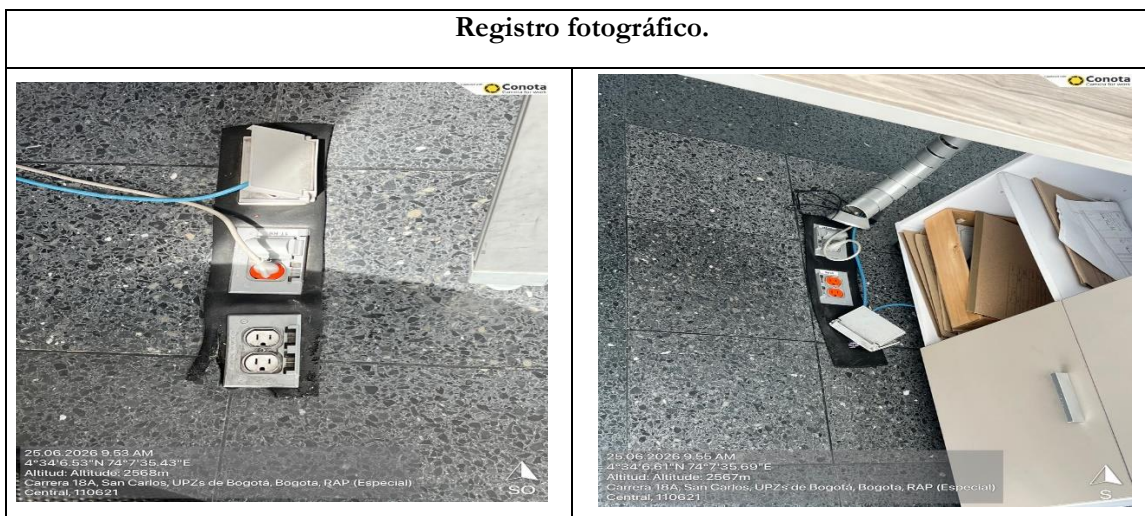
**Ubicación:** Oficina

**Elemento inspeccionado:** Piso

Se requiere la instalación de protector de espuma en la canaleta de piso para toma corriente, el ajuste de terminales de internet ubicados en la canaleta de piso y la adecuación del paso de cable de internet externo fijado al piso con cinta, con el fin de garantizar la protección del cableado, el correcto funcionamiento de las conexiones y la seguridad en el tránsito

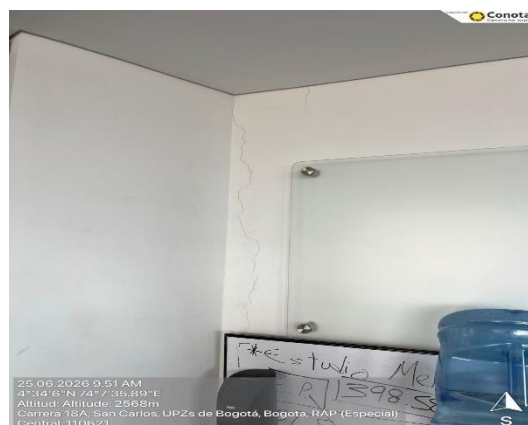
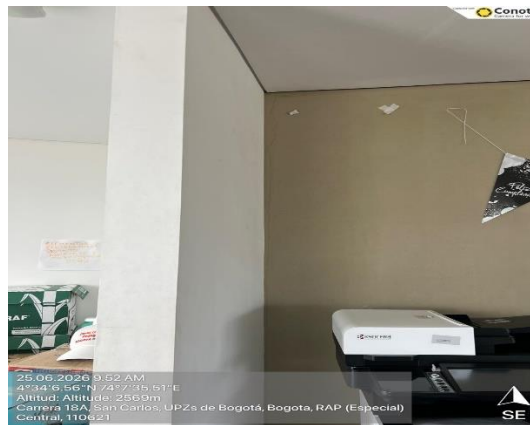
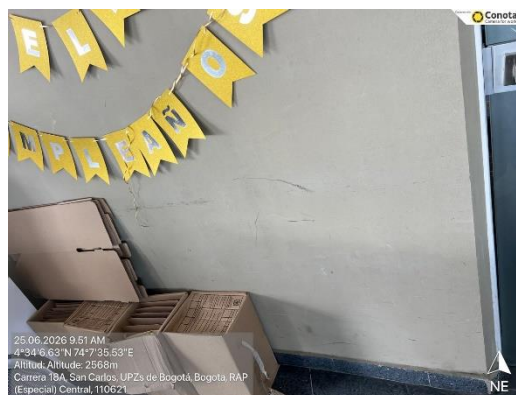
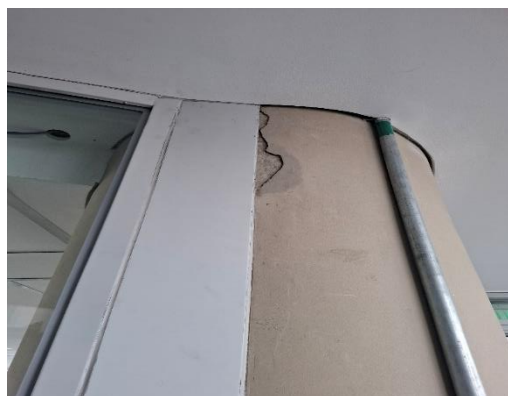
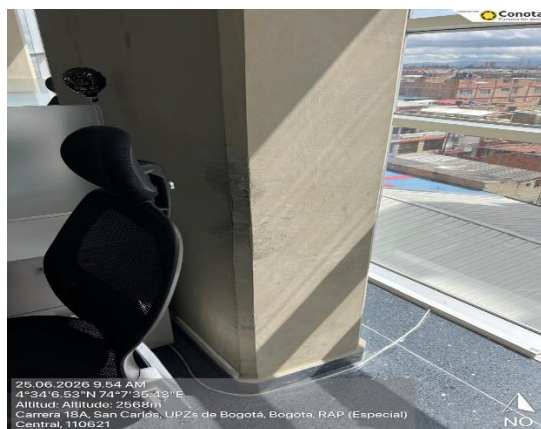
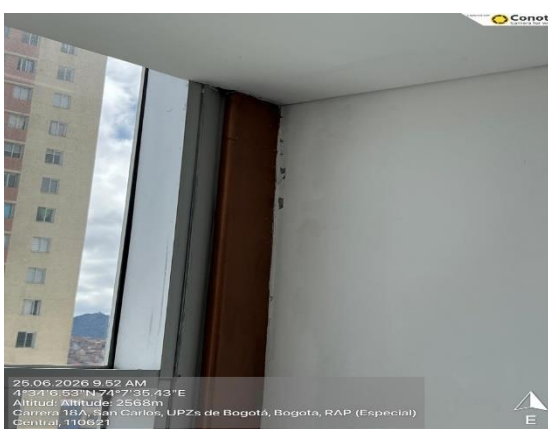
**Ubicación:** Oficina

**Elemento inspeccionado:** Paredes

Se evidencian grietas en paredes, deterioro en los acabados de pintura y afectaciones en el recubrimiento de columnas, condiciones que impactan la apariencia y conservación de las superficies, por lo que requieren reparación y mantenimiento

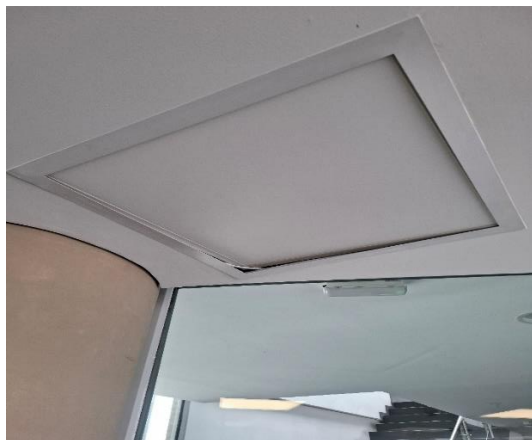
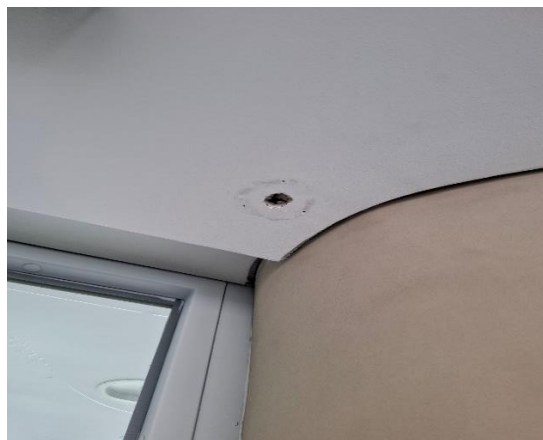
**Ubicación:** Sala de Juntas

**Elemento inspeccionado:** Techo

Se requiere realizar mantenimiento en el techo de drywall debido al retiro de un elemento, así como el ajuste de la luminaria, con el fin de restablecer las condiciones adecuadas de acabado, funcionamiento y seguridad del área.

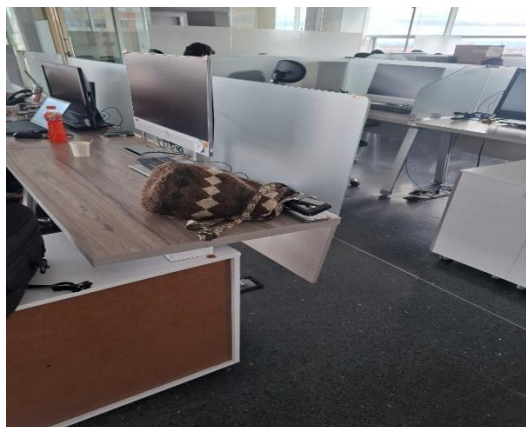
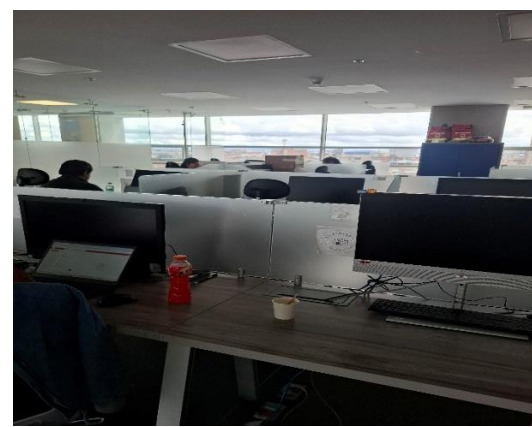
**Ubicación:** Oficina

**Elemento inspeccionado:** Escritorios

Se evidencia afectación en el módulo de vidrio del escritorio, por lo que se requiere revisión y ajuste o reparación según su estado, con el fin de garantizar su estabilidad, seguridad y correcto funcionamiento.
