## **INFORME DE INSPECCIÓN TÉCNICA Y LEVANTAMIENTO DE OBSERVACIONES PARA MANTENIMIENTO LOCATIVO – SÓTANO 2 – SEDE ADMINISTRATIVA FDLT.**

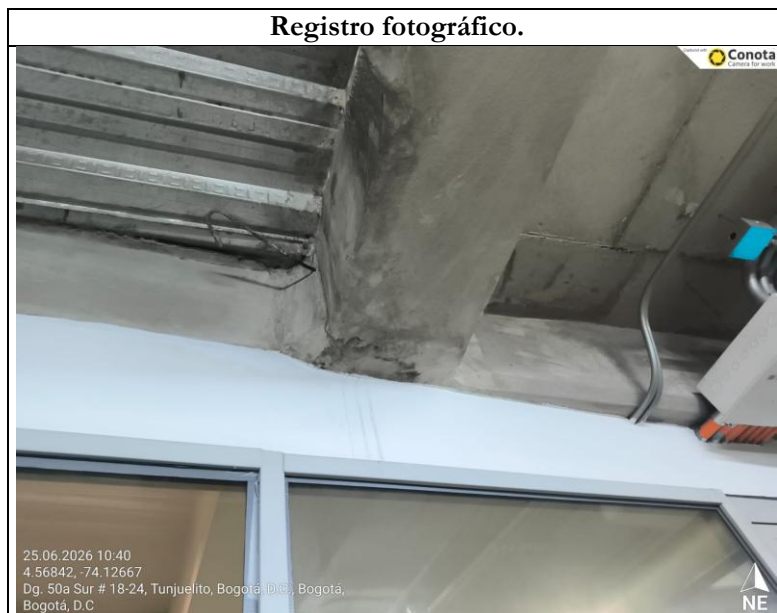
- 1. Elemento inspeccionado:** Elemento estructural de concreto (viga y encuentro con placa superior).

Se evidencian manifestaciones de humedad sobre elementos estructurales de concreto, identificadas mediante manchas, decoloración superficial y presencia de escurrimientos asociados a posibles procesos de filtración provenientes de niveles superiores o de la envolvente de la edificación. La condición observada puede generar deterioro progresivo de los acabados circundantes y afectar las condiciones de conservación de los elementos intervenidos.

Se recomienda realizar una evaluación técnica detallada con el fin de determinar el origen de la humedad y ejecutar las actividades correctivas correspondientes. Así mismo, se recomienda contemplar la implementación de tratamientos de impermeabilización en las áreas afectadas, así como la reparación y recuperación de las superficies intervenidas, con el propósito de mitigar la infiltración y prevenir la recurrencia de la patología identificada.

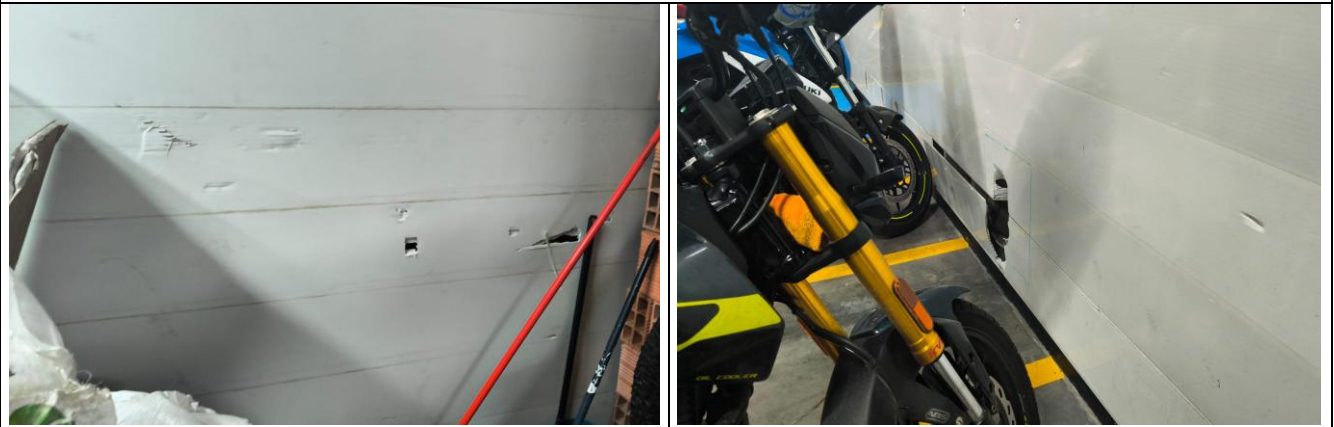
### 1.2. Ubicación: Sótano 2 – Área de parqueaderos.

**Elemento inspeccionado:** Cerramiento en láminas de PVC.

Se evidencia deterioro y rotura localizada de las láminas de PVC que conforman el cerramiento, presentando pérdida de material, deformaciones y afectaciones en su integridad física. La condición observada compromete la funcionalidad y la adecuada presentación del elemento, siendo susceptible de agravarse por impactos o uso continuo del área.

Se recomienda realizar el retiro y disposición adecuada de las láminas deterioradas, así como la reposición de los elementos afectados mediante la instalación de nuevas láminas en PVC con características equivalentes o superiores a las existentes, garantizando la adecuada fijación, estabilidad y uniformidad del cerramiento.

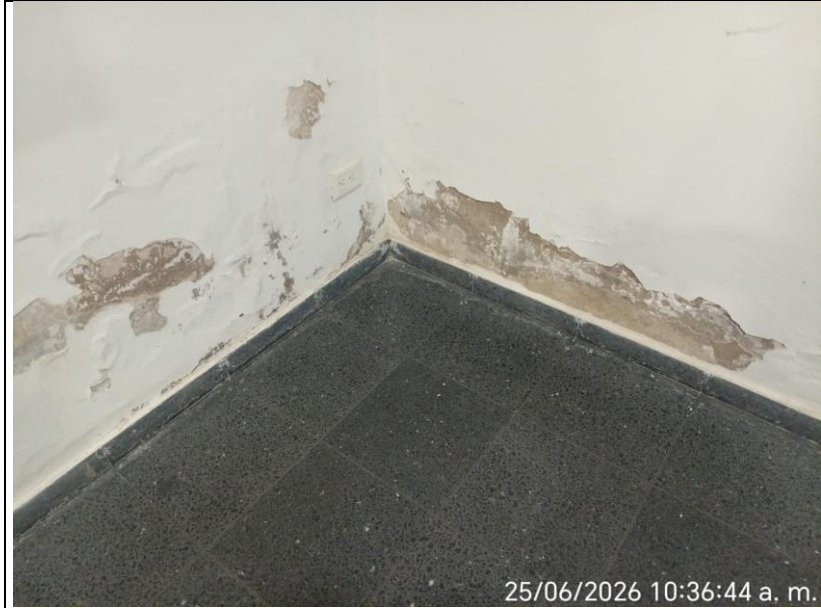
### 1.3. Área contigua a los ascensores.

**Elemento inspeccionado:** Muros interiores y acabados arquitectónicos.

Se evidencian manifestaciones de humedad ascendente y/o por filtración sobre los muros ubicados en el área contigua a los ascensores, reflejadas en desprendimiento de pintura, pérdida de adherencia de los acabados, eflorescencias y deterioro superficial del pañete. Las condiciones observadas son compatibles con procesos de infiltración de agua asociados a la proximidad de los tanques de almacenamiento y reserva hídrica ubicados en el sótano, situación que ha generado afectaciones progresivas en los elementos de acabado.

Se recomienda realizar una evaluación técnica para identificar el origen exacto de la filtración y ejecutar las acciones correctivas correspondientes. Así mismo, se sugiere contemplar la implementación de tratamientos de impermeabilización en los muros afectados, reparación de superficies deterioradas, restitución de pañetes y aplicación de acabados finales, con el fin de mitigar la humedad y garantizar la adecuada conservación de la infraestructura.

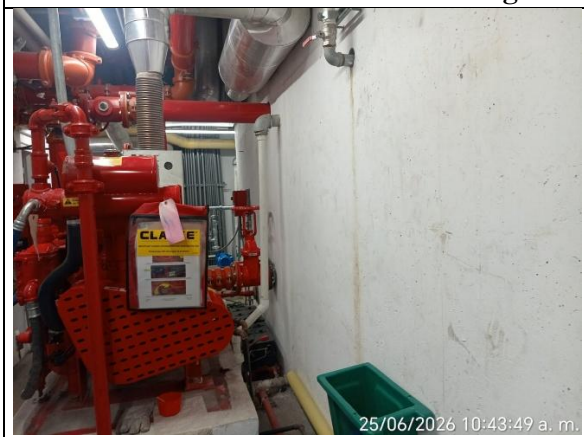
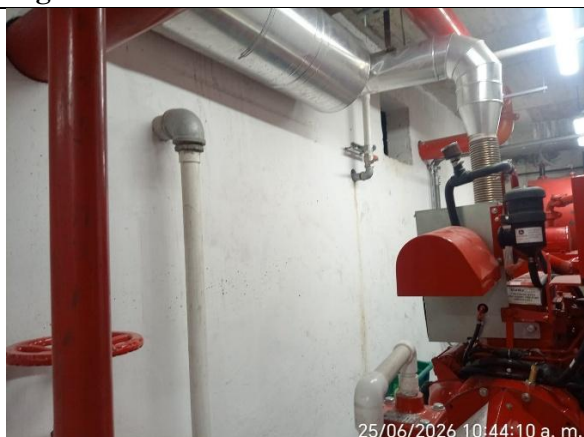
**1.4. Elemento inspeccionado: Muros interiores, acabados arquitectónicos y cámaras de desagüe.**

Durante la inspección se evidencian manchas de humedad, escurrimientos superficiales y deterioro localizado de los acabados de pintura sobre los muros del cuarto de máquinas, condiciones compatibles con procesos de condensación, filtración o exposición permanente a ambientes húmedos propios de la operación de los equipos instalados. Adicionalmente, se identificó la necesidad de reposición de tapas correspondientes a cámaras de desagüe ubicadas dentro del recinto, debido a su estado de desgaste y deterioro.

Se recomienda realizar la preparación y saneamiento de las superficies afectadas, ejecutar tratamientos de impermeabilización en los muros que presentan manifestaciones de humedad y efectuar la aplicación de pintura de acabado para la recuperación integral del espacio. Así mismo, se recomienda el suministro e instalación de dos (2) tapas para cámaras de desagüe, garantizando condiciones adecuadas de seguridad, funcionalidad y mantenimiento del cuarto técnico.
