## INFORME TÉCNICO

**TIPO DE VEHÍCULO:** FINISHER INGERSOLL-RAND PF161/OMNIO1A

**MOTOR CUMMINS** 4BTA 3.9 - MODELO: 2003

| DATOS DE LA MÁQUINA: | Vibrocompactador Ingersoll-Rand COZ18 OP199 |

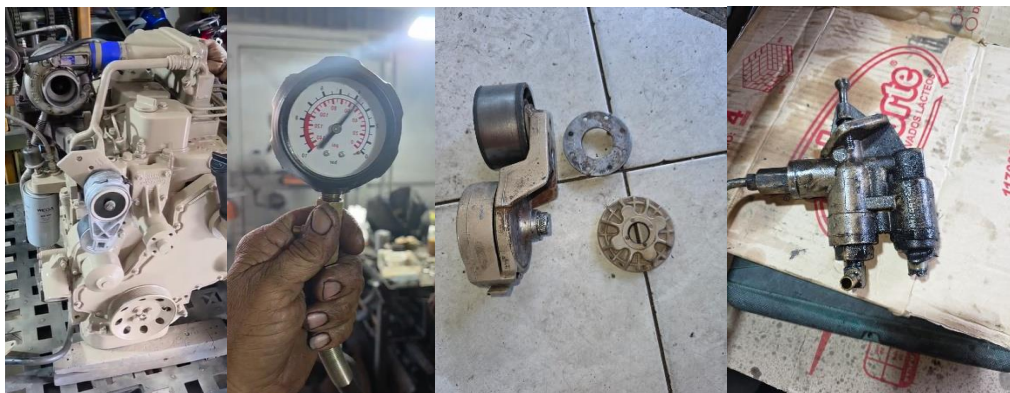
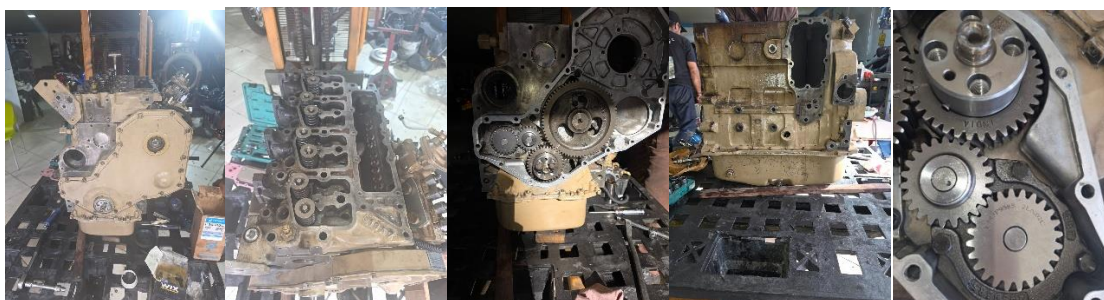
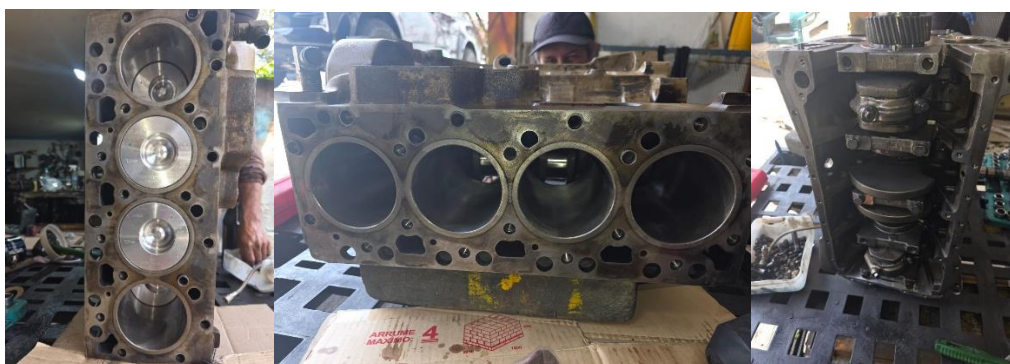
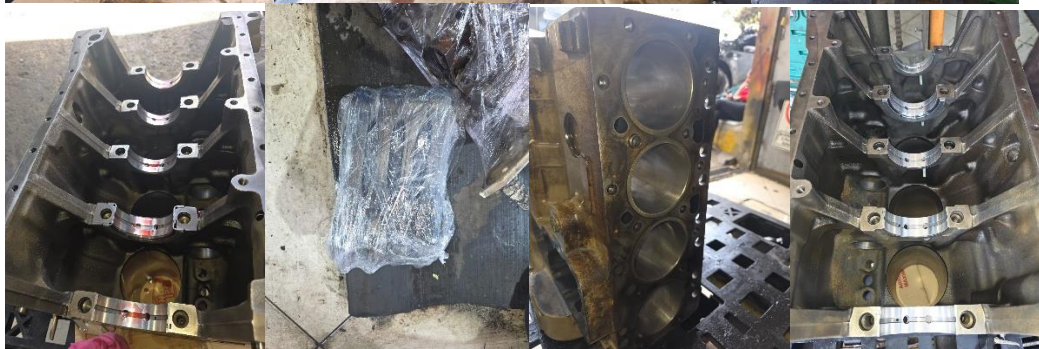
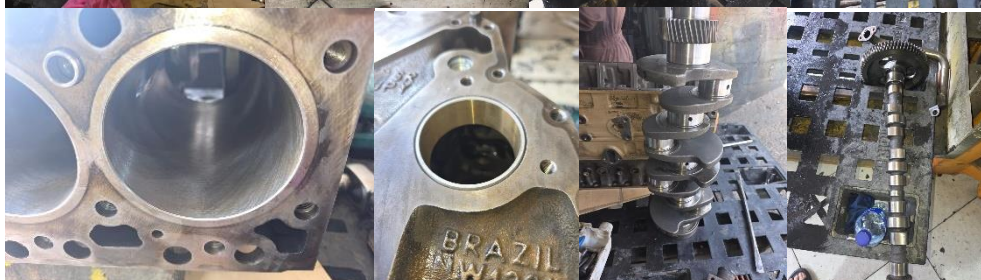
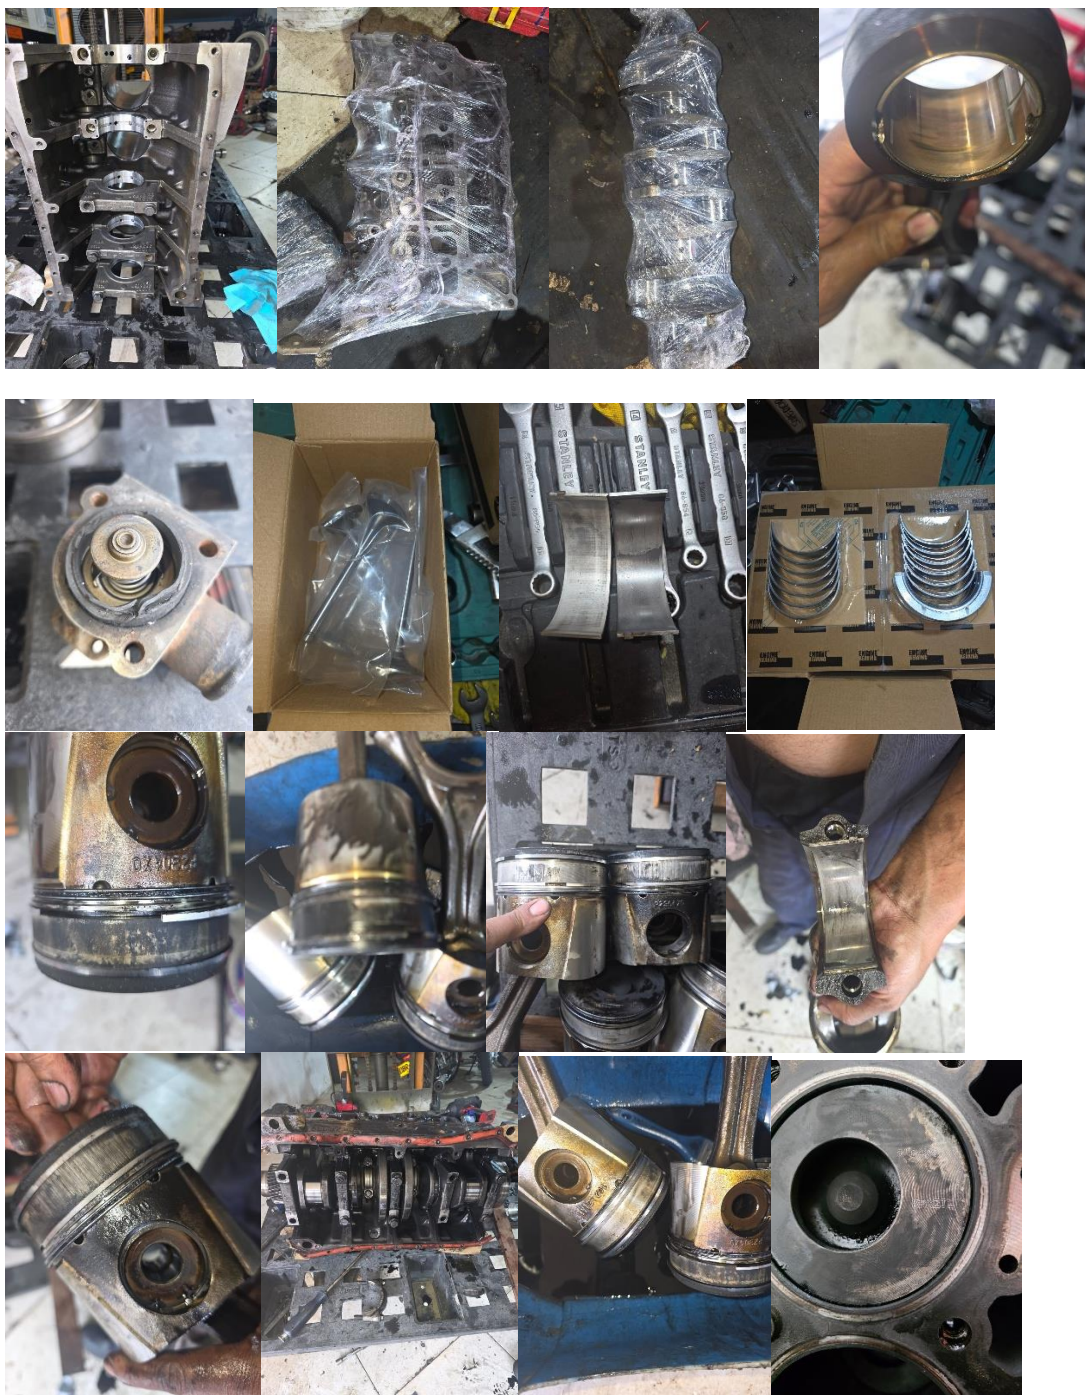
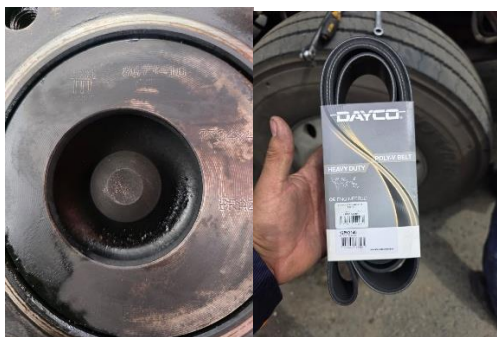
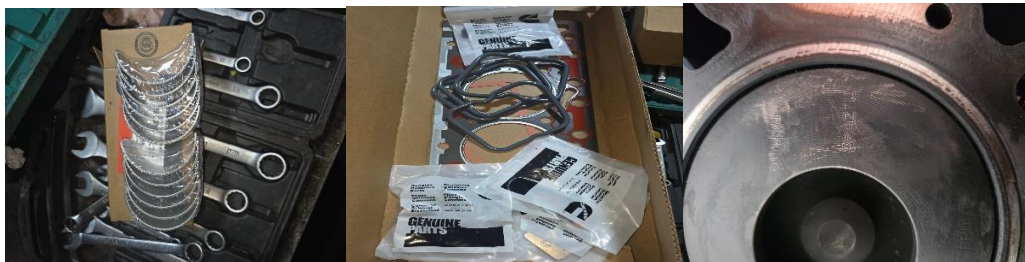
Revisión por imposibilidad de encendido por recalentamiento de motor. Se ingresó la maquinaria a revisión por falla de arranque (motor inoperativo) consecuencia de un evento severo de sobrecalentamiento. Durante la inspección previa, se determinó el entrapamiento/traba mecánica interna del motor, lo que imposibilitaba su giro y encendido.

- **Desmonte y Evaluación:** Desmontaje completo de la unidad motriz de la máquina y despiece integral para evaluación de daños.
- **Acondicionamiento del Bloque:** Envío del bloque de cilindros a taller de rectificado especializado para corregir deformaciones térmicas y restablecer tolerancias dimensionales.
- **Reparación General (Overhaul):** Mantenimiento correctivo mayor del motor, incluyendo la sustitución de componentes de desgaste (componentes internos, empaquetaduras y sellos) y ensamblaje bajo especificaciones del fabricante.
- **Pruebas y Puesta a Punto:** Montaje en máquina, rellenado con fluidos nuevos, ajuste de tiempos de sincronización y pruebas operativas de presión y temperatura.

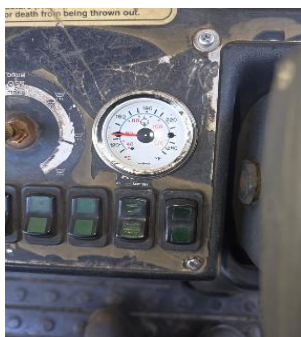
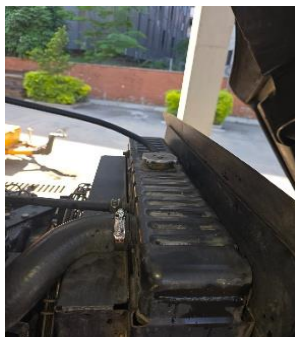
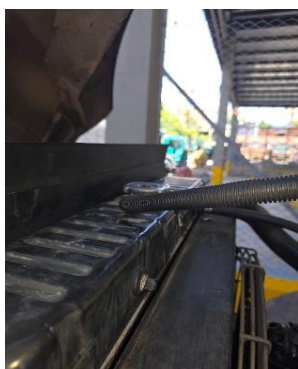
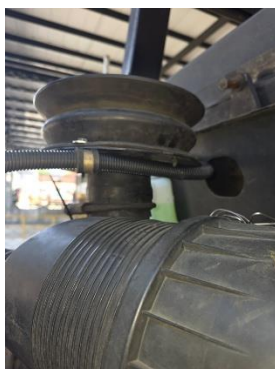
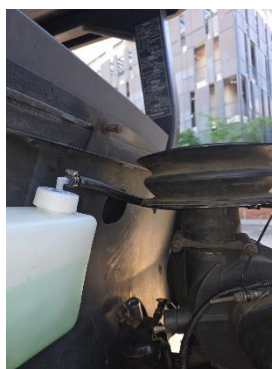
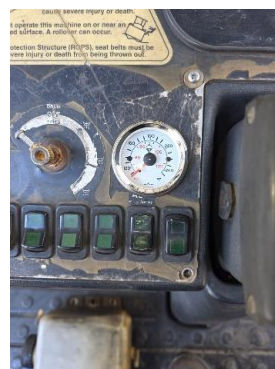
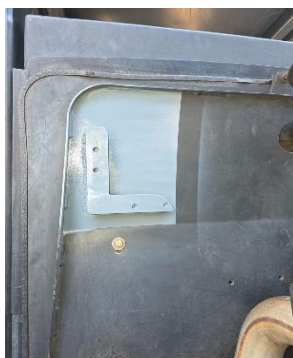
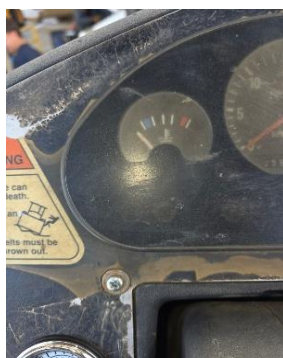
- Se instaló manómetro análogo de lectura manual con guaya directa desde el motor.
3. Sistema de Refrigeración
  - Se realizó revisión del tanque auxiliar de refrigerante, el cual presentaba rotura en la tapa e instalación no compatible con el sistema original.

1. Sistema Eléctrico
  - Se realizó revisión completa del sistema eléctrico, incluyendo caja de fusibles (fusilería), mandos de cabina e instalación general del motor, con el objetivo de detectar posibles cortocircuitos.

2. Sistema de Indicación de Temperatura
  - Se efectuó revisión de los indicadores de temperatura.
  - Se desmontó el tablero de instrumentos para inspección del manómetro.

- Se suministró e instaló tanque auxiliar de refrigerante nuevo.
  - Se instalaron mangueras nuevas en caucho lona.
4. Trabajos de Fabricación e Instalación Mecánica

- Se fabricó base en ángulo y platina, con sus respectivas perforaciones, para instalación mediante soldadura en el sitio adecuado del motor.
  - Se realizó suspensión de mordaza en aluminio e instalación de platina en la base del filtro, sujeta al motor.
