## INFORME DE DIAGNÓSTICO

| Proyecto: | CONSTRUCCIÓN DE OBRAS HIDRÁULICAS EN ZONA RURAL DEL MUNICIPIO DE SARAVENA, DEPARTAMENTO DE ARAUCA |
| Fecha elaboración: | Marzo de 2026 |

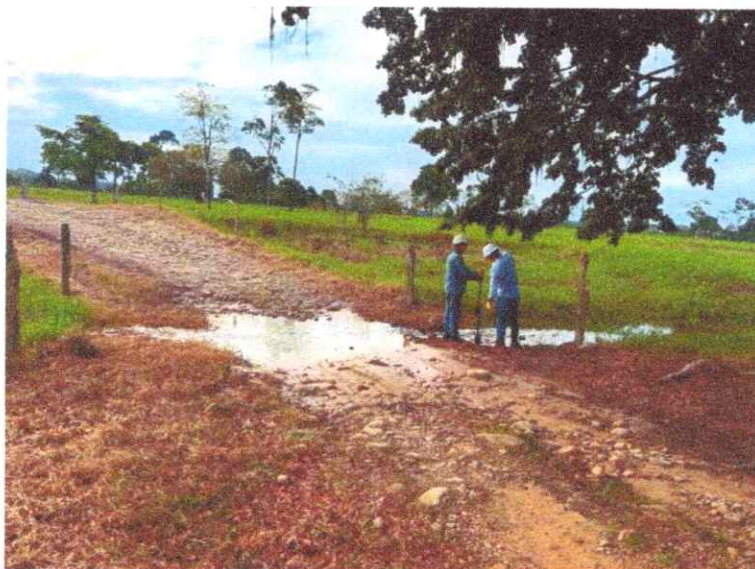
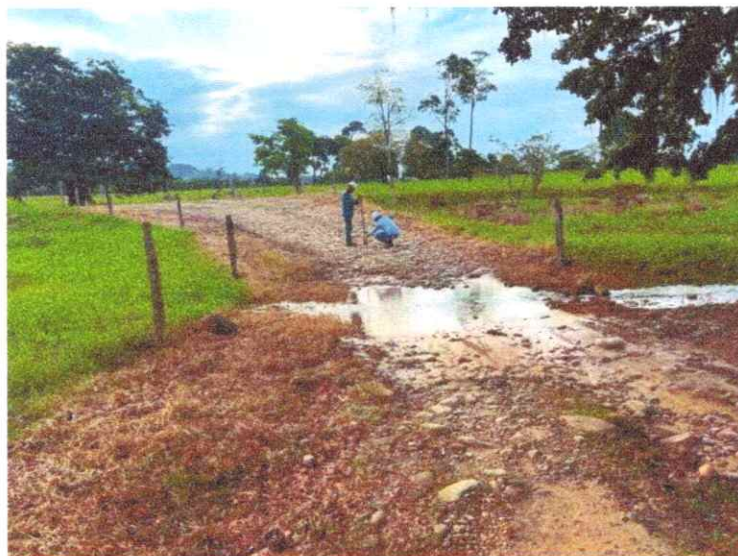
Sobre este punto de la vía rural de la vereda Las Palmeras, producto de las lluvias y de la escorrentía superficial generada en el sector, se presenta un paso de agua sobre la superficie de rodadura, afectando las condiciones de transitabilidad de la comunidad, especialmente durante temporadas de invierno.

Durante la visita técnica realizada, se identificó que el punto presenta un cambio considerable de nivel en la rasante de la vía, la cual se encuentra conformada en material granular, favoreciendo la concentración y circulación del flujo hídrico directamente sobre la calzada. Esta situación ha generado procesos de erosión y arrastre de material, ocasionando el deterioro progresivo de la estructura vial y dificultando el paso vehicular.

Asimismo, se evidenció que la ausencia de una obra de drenaje transversal adecuada impide el manejo controlado de las aguas superficiales, incrementando el riesgo de afectaciones mayores sobre la vía y de aislamiento temporal de la comunidad en periodos de altas precipitaciones.

De acuerdo con las condiciones identificadas durante la inspección de campo, se evidencia la necesidad de implementar una obra de drenaje transversal que permita conducir de manera adecuada el flujo de agua a través del corredor vial, evitando que este continúe circulando sobre la superficie de rodadura y genere afectaciones sobre la estabilidad de la vía.

Como alternativa de intervención preliminar, se contempla la construcción de una estructura hidráulica tipo alcantarilla, que contribuyan al manejo y control del flujo hídrico en el sector. Entre las actividades consideradas se encuentran la adecuación hidráulica de las zonas de entrada y descarga, y la recuperación de la rasante vial con reposición y conformación del material de afirmado en el tramo afectado.

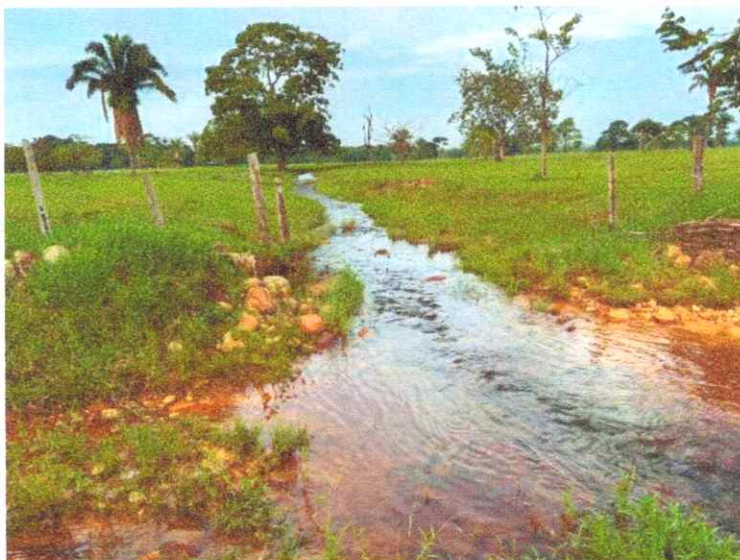
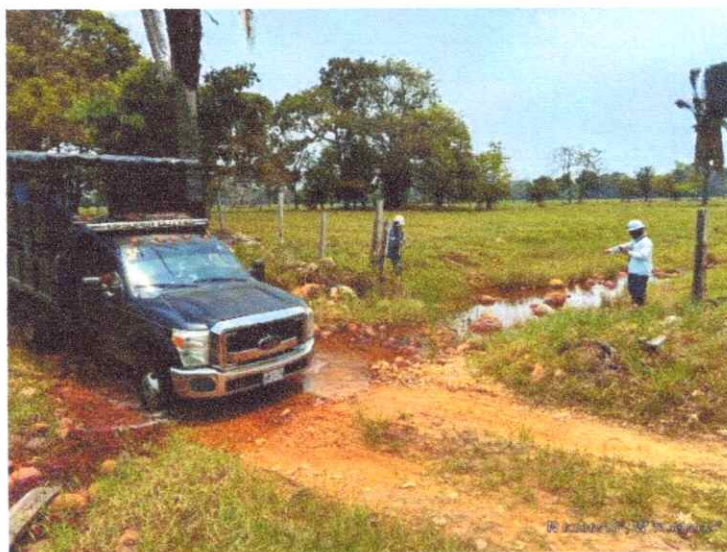
Durante la visita técnica realizada en la vereda Las Palmeras, se identificó un punto crítico correspondiente al cruce directo de una corriente hídrica superficial sobre la vía, sin la existencia de una estructura de drenaje transversal que permita el paso adecuado del flujo.

El cruce se realiza actualmente a nivel, donde el agua circula libremente sobre la superficie de rodadura, generando una interrupción hidráulica y funcional de la vía. Se evidenció que este punto corresponde a un cauce natural con flujo permanente, de baja a media sección.

Con base en las condiciones observadas, se considera técnicamente necesaria la construcción de una estructura de drenaje transversal que permita el paso controlado del flujo hídrico por debajo de la vía.

- Construcción de una alcantarilla (simple o múltiple, según estudios posteriores)
- Adecuación del cauce de entrada y salida
- Construcción de cabezales en concreto
- Reconformación de la rasante y reposición del material de afirmado

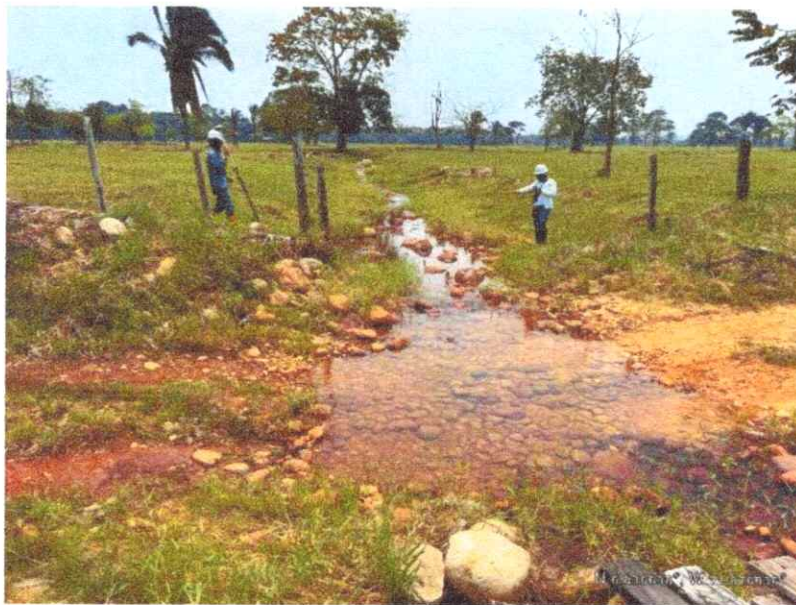
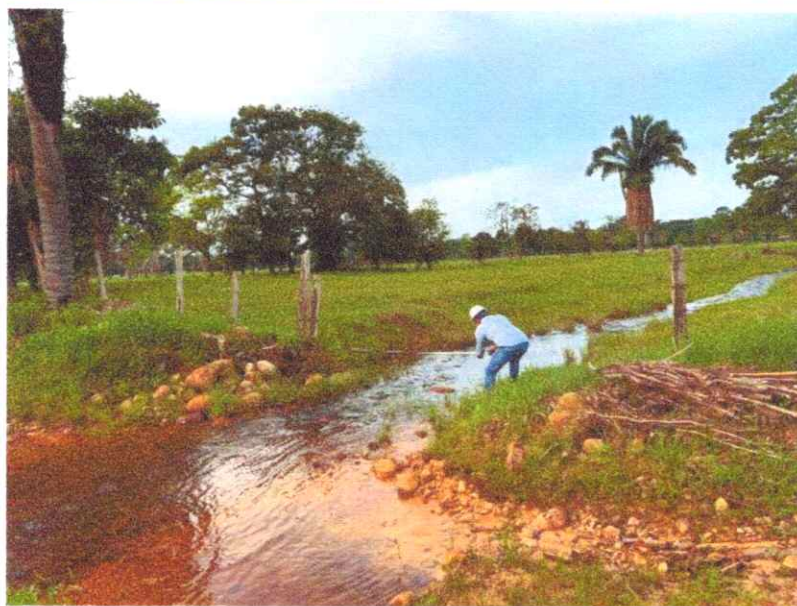
En el sitio se observó que el tránsito vehicular debe atravesar directamente la corriente, como se evidencia en el paso de vehículos tipo camión, lo cual genera las siguientes condiciones:

- Saturación de la subrasante en el punto de cruce
- Pérdida de material de afirmado por arrastre hidráulico
- Dificultad de paso en condiciones de aumento de caudal

Adicionalmente, se identifican procesos de erosión en ambos costados del paso de agua, así como socavación en los bordes de la vía, situación que representa un riesgo de ampliación del cruce y afectación progresiva de la banca.

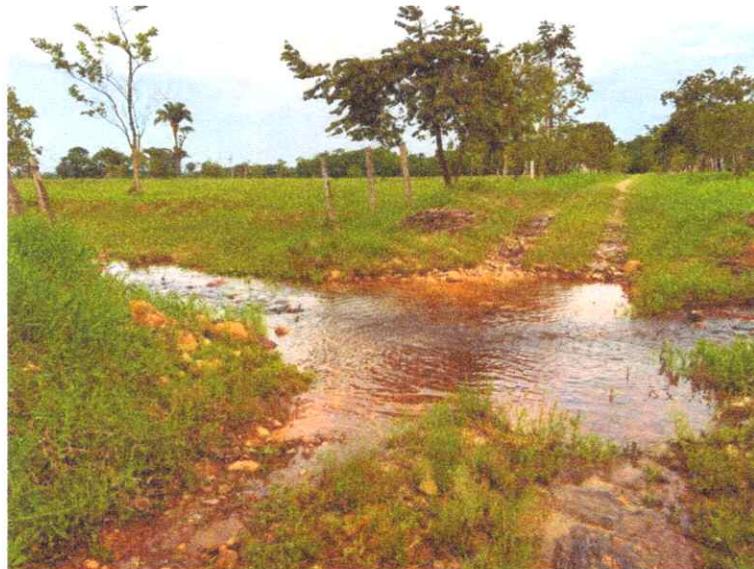
La problemática se origina principalmente por la ausencia de una obra de drenaje transversal que permita conducir adecuadamente las aguas de escorrentía generadas durante eventos de precipitación. Aunque el flujo de agua en el sector no es permanente, en temporadas de lluvia se presentan incrementos considerables de caudal que ocasionan el desbordamiento del agua sobre la superficie de rodadura, afectando la transitabilidad y generando dificultades de movilidad para la comunidad.

Las condiciones observadas en campo evidencian que, durante eventos de alta precipitación, el volumen y velocidad del agua generan afectaciones directas sobre la estructura de la vía, provocando arrastre de material, erosión superficial y pérdida de capacidad portante en el punto de cruce, lo que acelera el deterioro de la infraestructura vial.

Como alternativa preliminar, se plantea:

La definición del tipo de estructura, diámetro, número de tubos y demás características hidráulicas deberá establecerse mediante estudios y diseños específicos

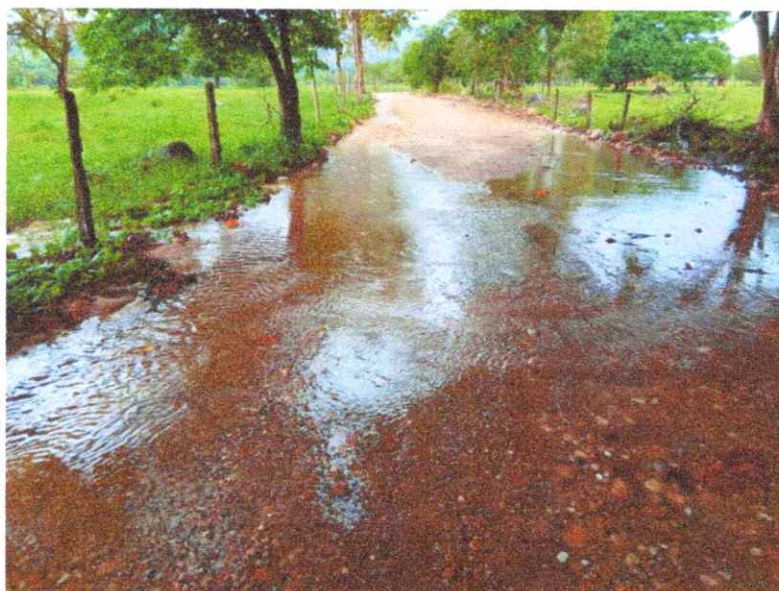
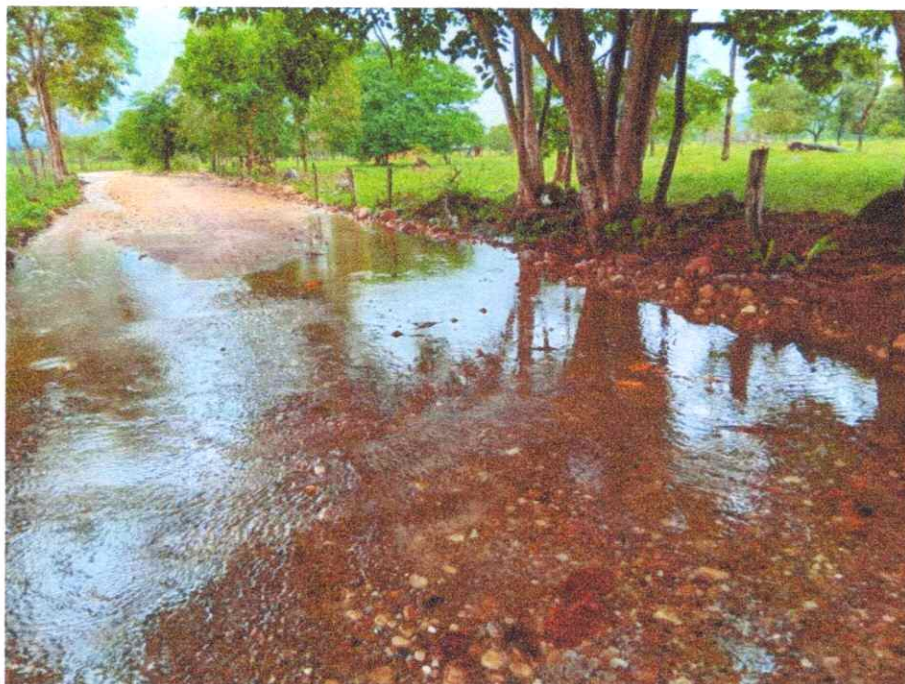
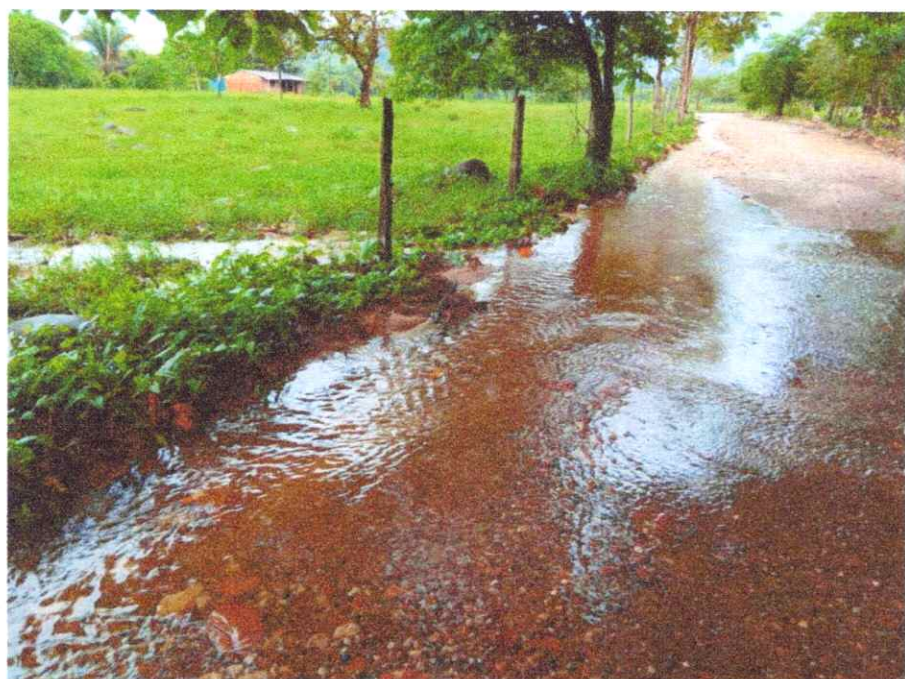
Durante la visita técnica realizada al Punto No. 3 de la vereda Las Palmeras, se evidenció que el tramo vial presenta deficiencias en el manejo y evacuación de las aguas de escorrentía superficial. Si bien la vía cuenta con una intervención reciente asociada al mejoramiento de la superficie de rodadura mediante material granular, no se identificaron obras hidráulicas transversales ni elementos adecuados de drenaje que permitan conducir el flujo de agua fuera de la calzada.

Debido a la topografía plana del sector y al aporte de aguas provenientes de los potreros y áreas colindantes, durante las temporadas de lluvia se genera acumulación de agua sobre la vía, ocasionando encharcamientos, pérdida progresiva del material de afirmado, erosión en los costados y afectación de la estabilidad de la banca. Esta condición reduce la funcionalidad del corredor vial y aumenta el riesgo de deterioro prematuro de la intervención realizada.

La problemática afecta directamente a la comunidad de la vereda Las Palmeras, toda vez que las inundaciones temporales dificultan el tránsito vehicular y peatonal, especialmente en época invernal. Como consecuencia, se limita la movilidad de los habitantes, el acceso a servicios básicos, educativos y de salud, así como el transporte de productos agropecuarios, generando impactos negativos en la conectividad rural y en las actividades económicas de la población beneficiaria.

- Como alternativa preliminar de solución, en el presente informe se plantea la construcción de alcantarillas en los puntos identificados; sin embargo, el tipo de estructura, dimensiones, capacidad hidráulica y demás características técnicas deberán ser definidas mediante los respectivos estudios y diseños especializados.
