| INFORME DE INTERVENTORÍA DE OBRA | | | | | | FECHA: 24/Jul/2019 | | | | | | | |
| INFORME DE INTERVENTORÍA No: | | 10 | | FECHA: | | 19 | de | JULIO | de | 2026 | | | |
| DIAGNOSTICO Y EJECUCIÓN DE OBRAS DE EMERGENCIA PARA MITIGAR EL RIESGO DE DAÑO Y/O COLAPSO DE PUENTES UBICADOS EN EL DEPARTAMENTO POR LA AFECTACIÓN CAUSADA POR EFECTO DE LA OLA INVERNAL, DECLARADA EN VIRTUD DEL DECRETO DE CALAMIDAD PUBLICA NO. 0522 DE 24 DE MAYO DE 2025 | | | | | | | | | | | | | |

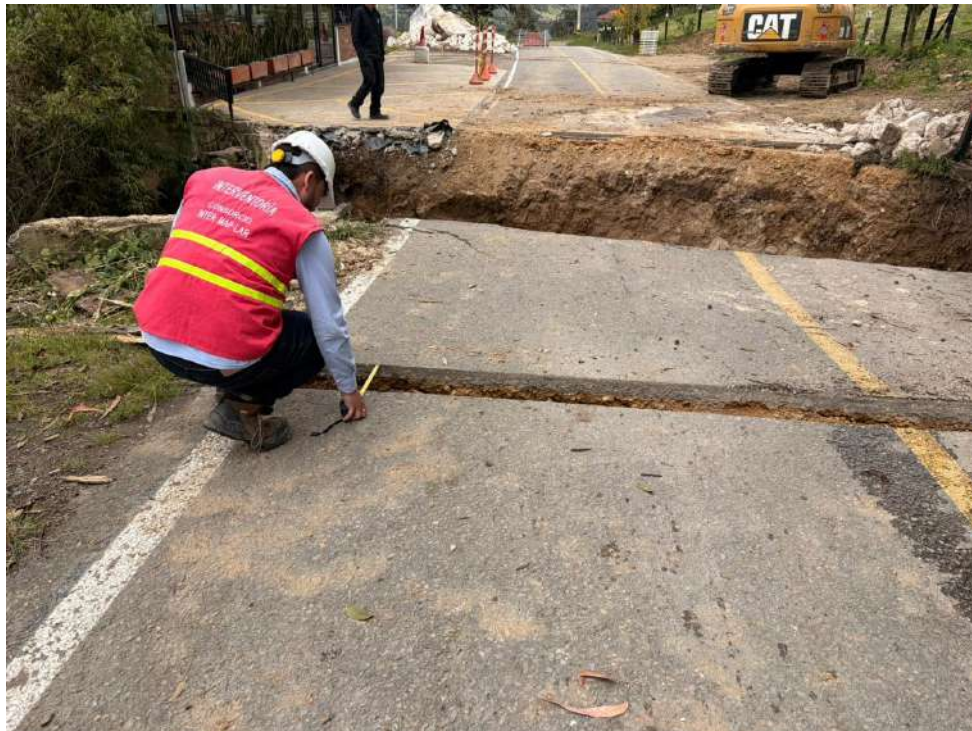
Recibido el reporte, el equipo de Interventoría, con presencia permanente del Residente de Interventoría en el frente de obra, realizó de manera inmediata la inspección técnica correspondiente, con el propósito de verificar el comportamiento estructural del puente y evaluar la evolución de la afectación reportada. Como resultado de dicha inspección se evidenció un desplazamiento progresivo del estribo, registrándose una apertura aproximada de veintiocho (28) centímetros, condición que evidenciaba una pérdida significativa de estabilidad estructural y un riesgo inminente de falla del elemento.

*Imagen 1. INSPECCIÓN DILATACIÓN - JUEVES 25 DE JUNIO*

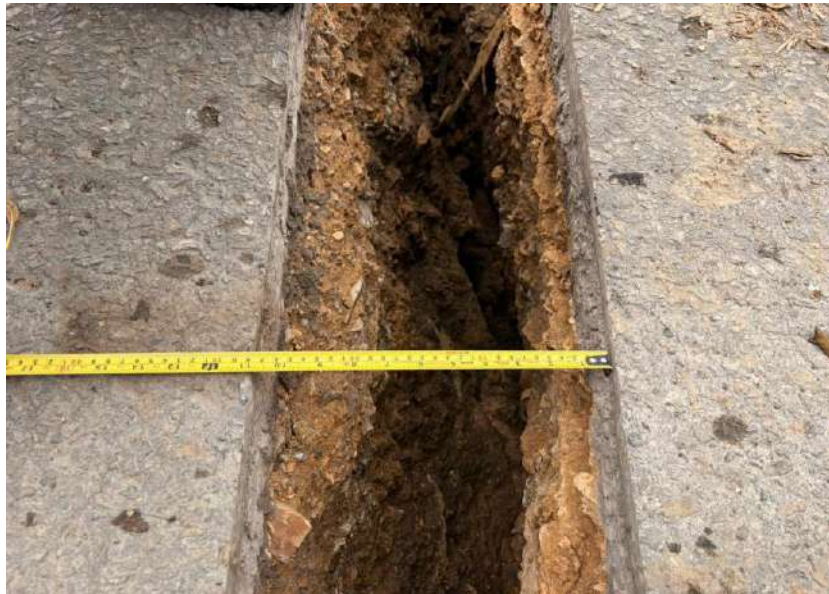
*Imagen 2. VERIFICACIÓN DE 28 CM - DILATACIÓN DEL ESTRIBO*

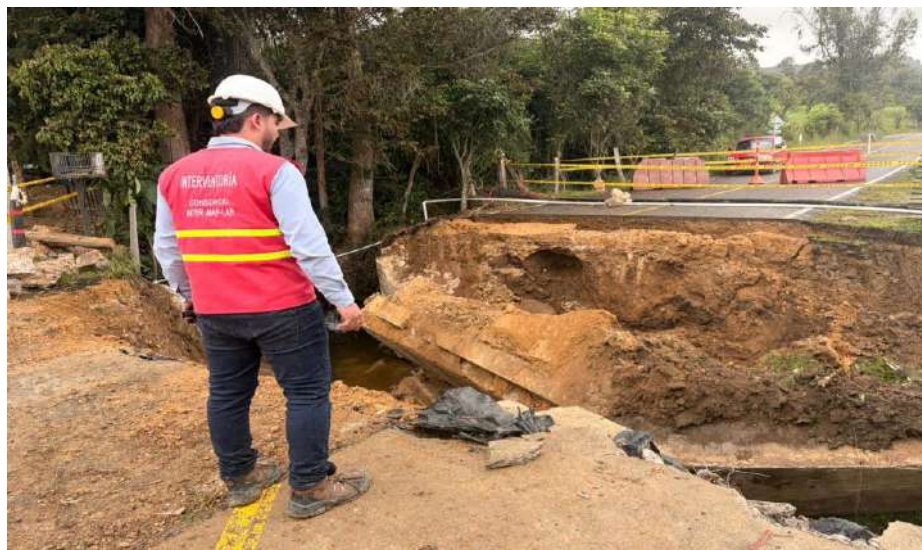
Posteriormente, durante la tarde del 25 de junio de 2025, se produjo el colapso del estribo localizado en el sentido Tierra Negra – Jenesano, generando una afectación de alta magnitud sobre la estabilidad y el comportamiento estructural del puente objeto de intervención. Este evento modificó sustancialmente las condiciones inicialmente consideradas para la ejecución de las obras de emergencia contempladas dentro del alcance contractual y confirmó la evolución del fenómeno de dilatación previamente informado por el contratista.

*Imagen 3. COLAPSO DEL ESTRIBO*

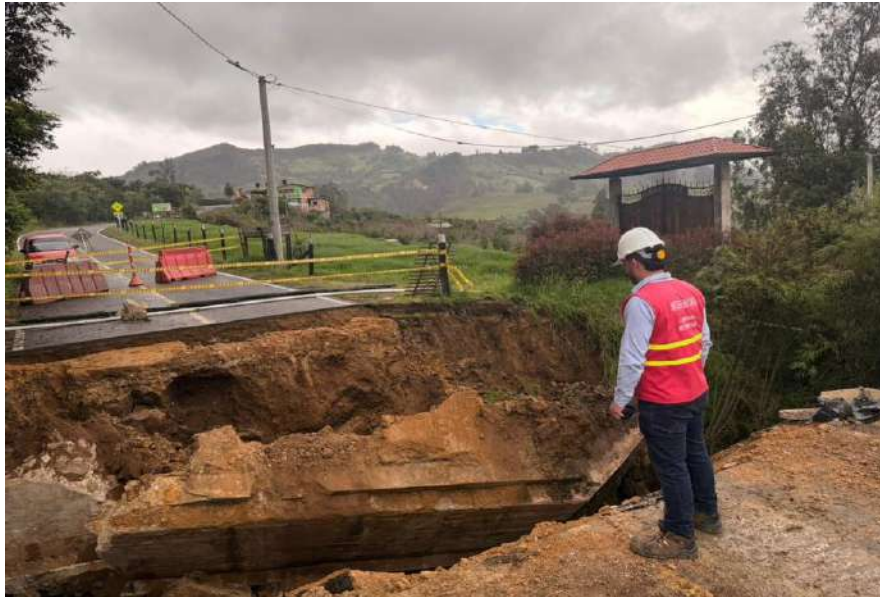
*Imagen 4. COLAPSO DEL ESTRIBO*

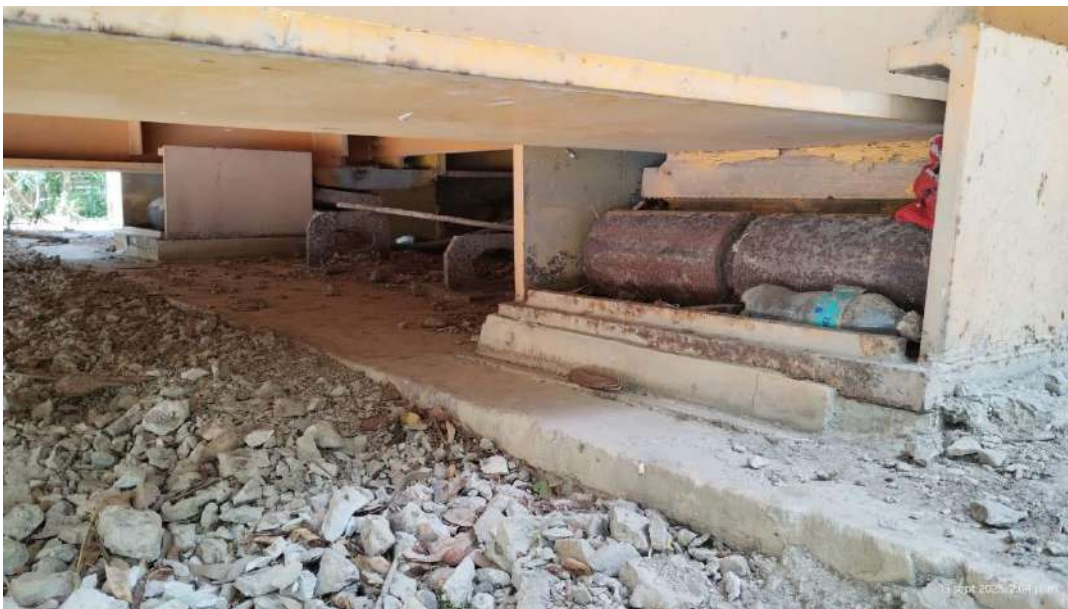
### **ESTADO ACTUAL DE LOS PATINES Y RODILLOS**

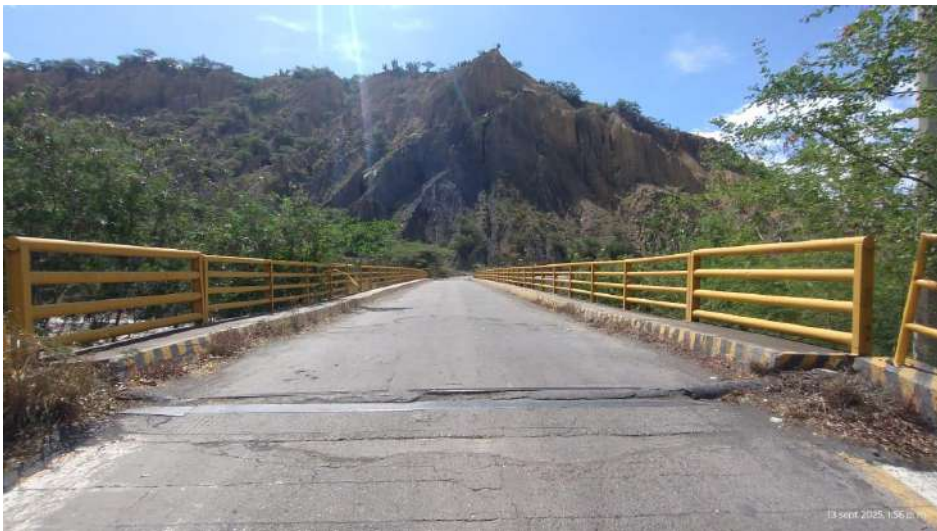
**JUNTA EXISTENTE A DEMOLER PARA LIBERAR EL PUENTE**

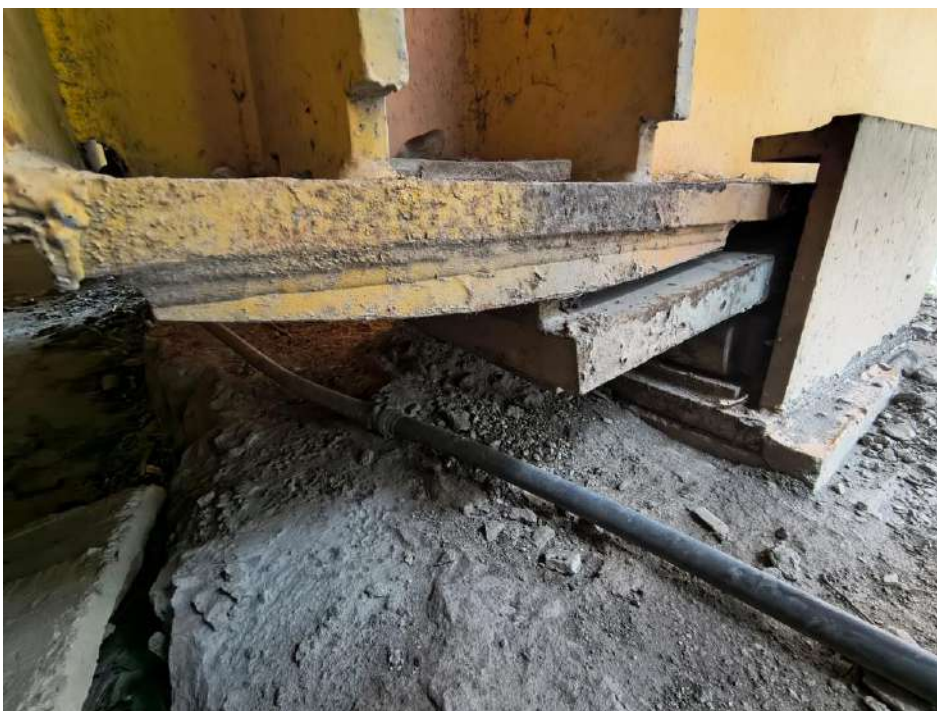
**ESTADO ACTUAL DE BALANCIN**

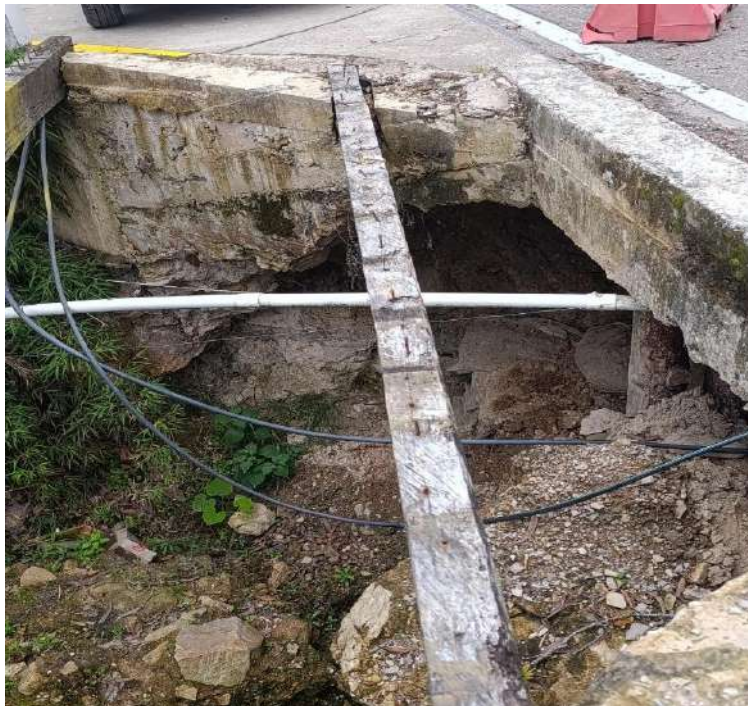
### - CONDICION INICIAL ESTRIBO LADO TIERRA NEGRA:

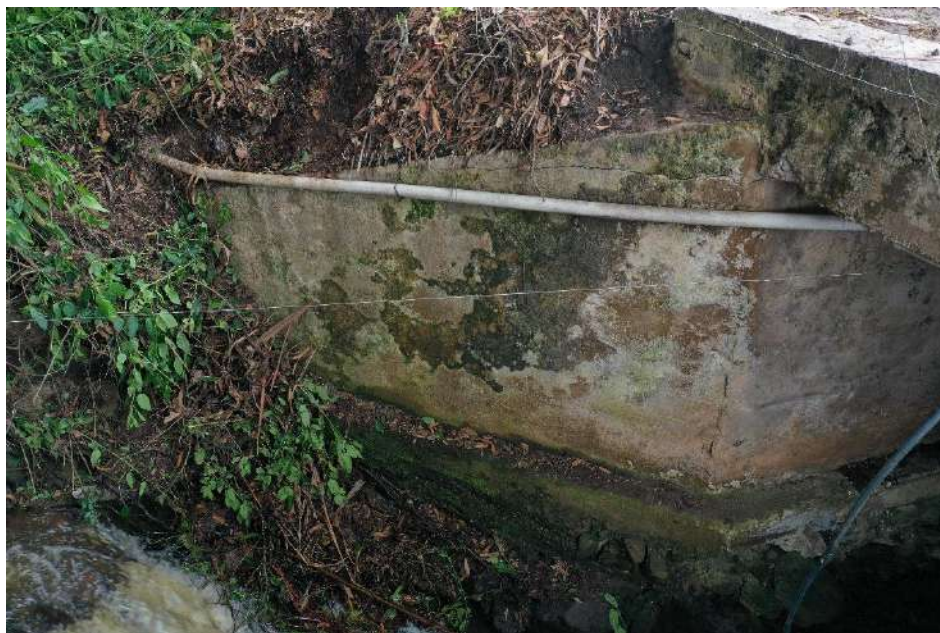
- **CONDICION INICIAL LADO JENESANO:**

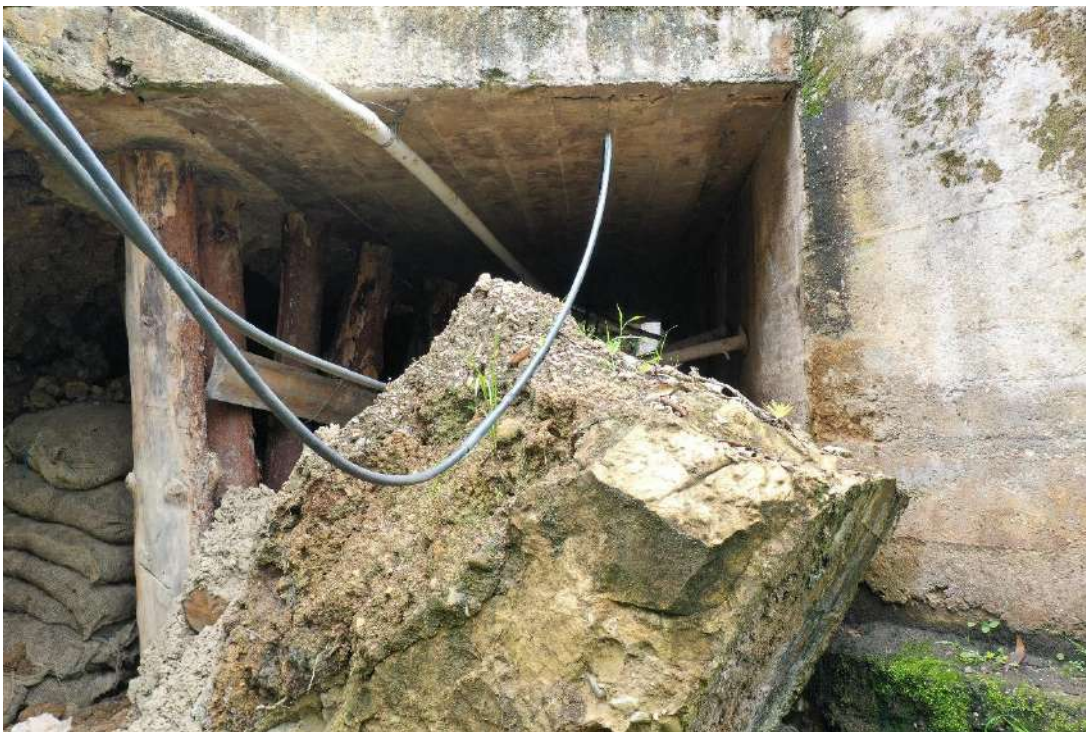
La afectación de mayor relevancia fue identificada en el estribo ubicado aguas abajo del lado Jenesano, donde se evidenció pérdida significativa de soporte, inclinación parcial del elemento estructural, afectación de las aletas de confinamiento y pérdida de funcionalidad del sistema de apoyo. Igualmente, se observó la existencia de elementos provisionales de madera utilizados como mecanismo temporal de sostenimiento.

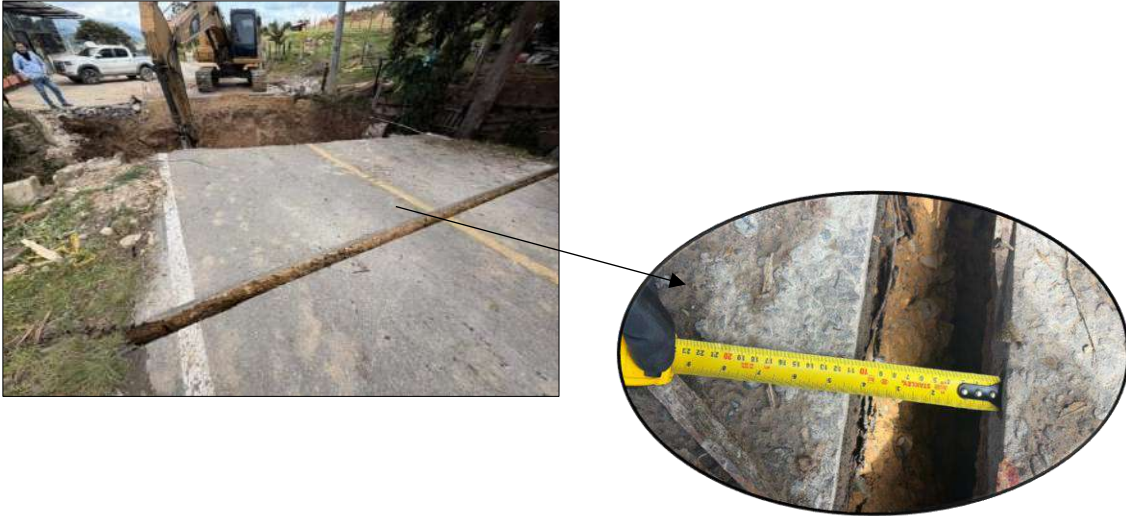
Al iniciar las actividades de la jornada del miércoles 24 de junio, se realizó un registro del comportamiento del estribo ubicado en el lado Tierra Negra, evidenciándose una dilatación aproximada de diez (10) centímetros respecto a la medición inicial tomada el día anterior.

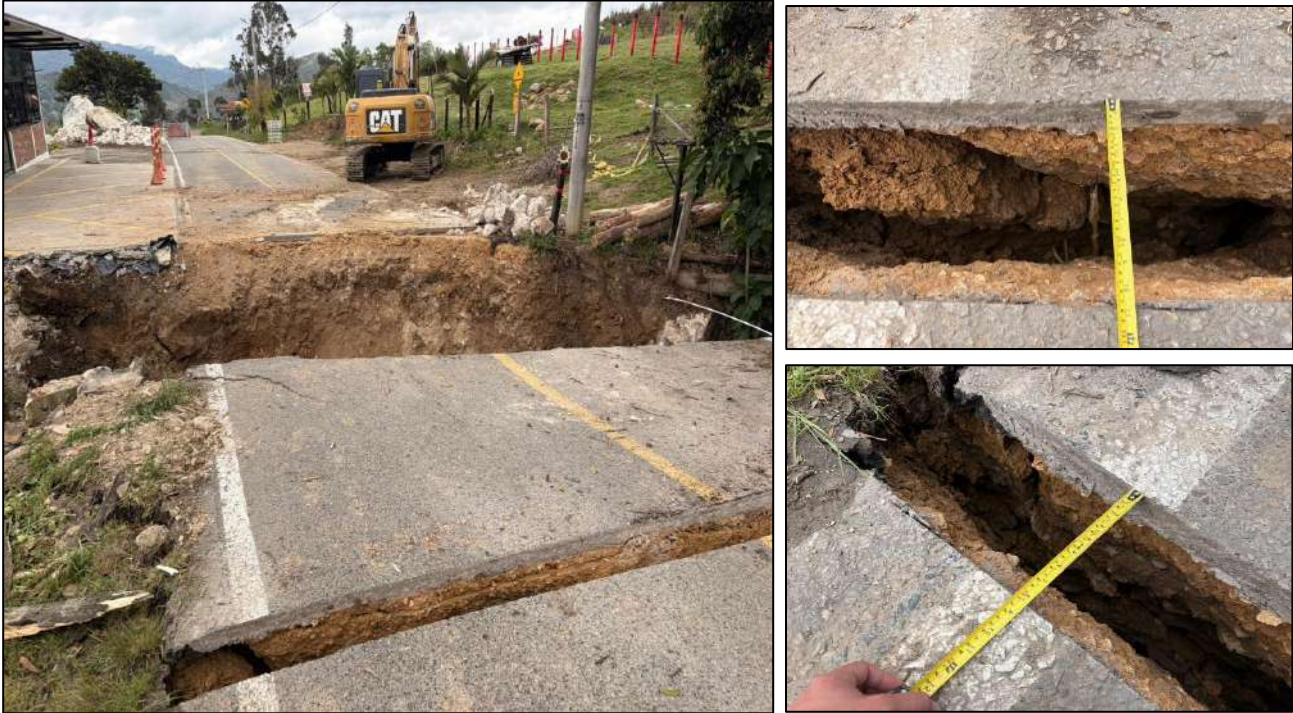
Al iniciar las actividades de la jornada del jueves 25 de junio, se realizó un registro del comportamiento del estribo ubicado en el lado Tierra Negra, evidenciándose una dilatación aproximada de veintiocho (28) centímetros respecto a la medición inicial tomada el día anterior.

En ese orden, es ineludible la necesidad del cambio de intervención proyectada para el frente de trabajo el PONTÓN SOBRE LA QUEBRADA LA PELIGROSA, teniendo en cuenta que las actividades programadas actualmente resultan insuficientes para la atención del riesgo que compromete la integridad estructural del pontón. Por lo que, respetuosamente, solicito a esta interventoría y a la supervisión designada, se proceda a la revisión de la situación sobreviniente evidenciada en obra y se proceda a la autorización de nuevos estudios y ejecución de diagnóstico que permitan atender la emergencia total de la estructura a fin de garantizar la estabilidad y funcionalidad de la misma.

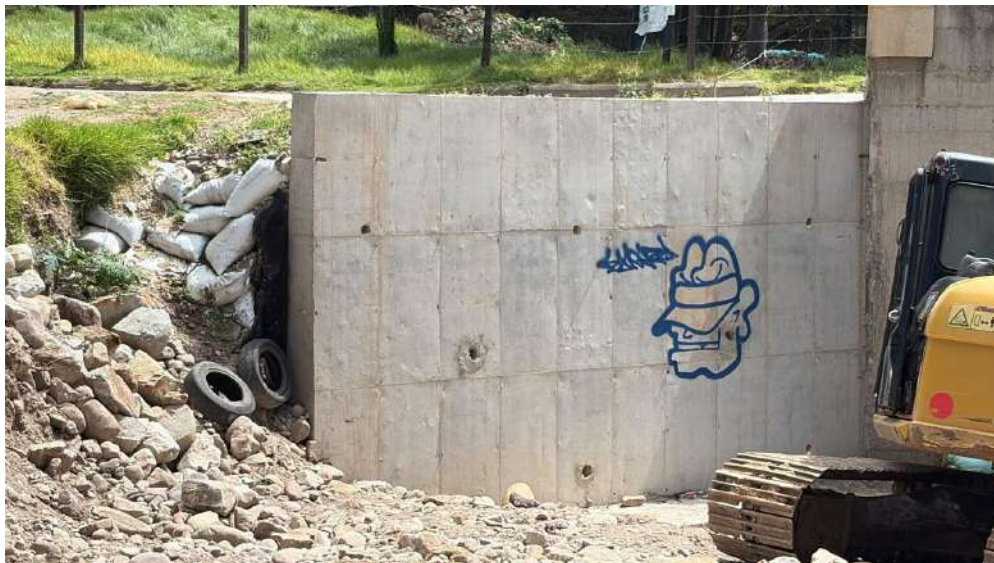
*Imagen 1. ALETA DEL PUENTE - MARGEN DERECHO*

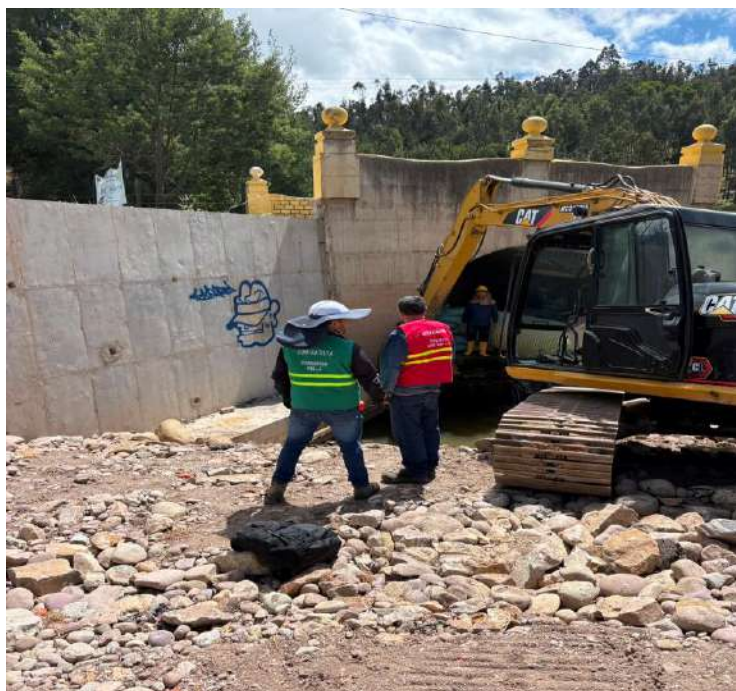
*Imagen 2. ALETA DEL PUENTE - MARGEN DERECHO*

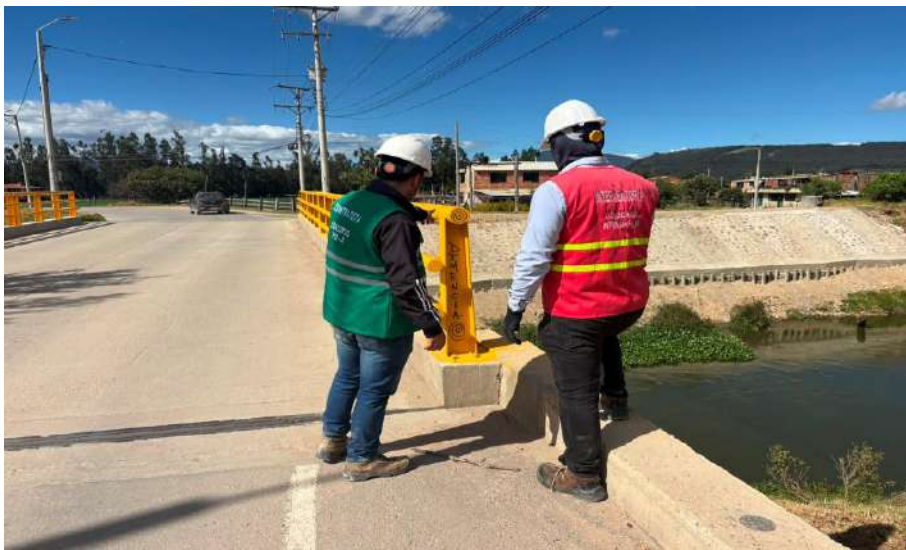
*Imagen 3. BARANDAS VANDALIZADAS - MARGEN IZQUIERDO*
