**TOMO IV. INFORME DE CALIDAD N. 10**

**CONTRATO DE OBRA N° 2833 DE 2025**

**OBJETO: "DIAGNÓSTICO Y EJECUCIÓN DE OBRAS DE EMERGENCIA PARA MITIGAR EL RIESGO DE DAÑO Y/O COLAPSO DE PUENTES UBICADOS EN EL DEPARTAMENTO POR LA AFECTACIÓN CAUSADA POR EFECTO DE LA OLA INVERNAL, DECLARADA EN VIRTUD DEL DECRETO DE CALAMIDAD PUBLICA NO. 0522 DE 24 DE MAYO DE 2025"**

**CONTRATISTA: CONSORCIO INTER MAP-LAR**

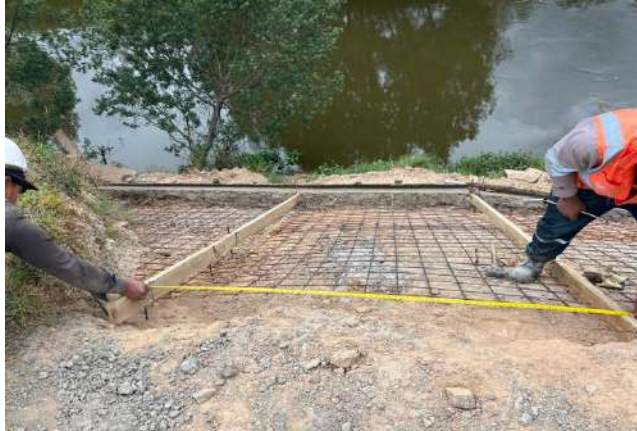
Se realizó la instalación de malla electrosoldada conforme a planos. El control de calidad incluyó verificación de diámetro, espaciamiento y traslapes, así como su correcta ubicación y fijación dentro del elemento, conforme a especificaciones técnicas.

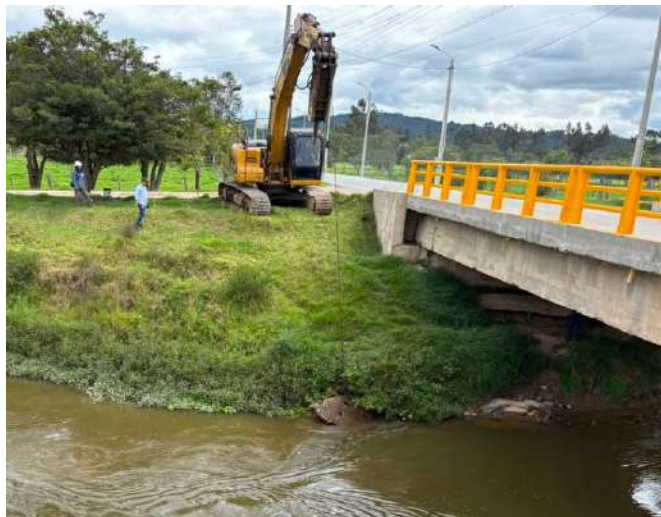
### ○ ÍTEM NP22 LIMPIEZA O RECONFORMACION DE RIOS INCLUYE ELIMINACIÓN DE SEDIMENTOS DEL CAUSE Y ACARREO (RETIRO LIBRE HASTA 5 KM.)

Se ejecutaron labores de limpieza y reconformación del cauce mediante retiro de sedimentos y obstáculos. Se verificó la restitución del flujo hidráulico, manejo del material retirado y cumplimiento de las condiciones hidráulicas del diseño.
