| | <b>INFORME DE VISITA<br/>TÉCNICA</b> | Código: F-GDI-5000-238,37-004 |

FECHA: 21 de agosto de 2025
2.

SOLICITANTE: I.E PROVENZA SEDE A
3.

OBJETIVO GENERAL: Evaluación de muros de cerramiento, espacio posterior de la institución contiguo a la cafetería, cancha multifuncional y aula de química, así como análisis de drenajes y proyección de adecuaciones complementarias.
5.

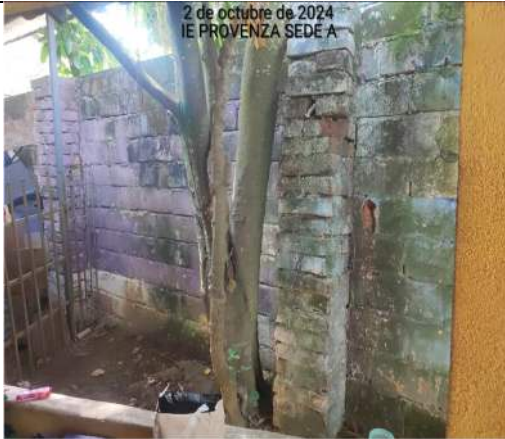
- Inclinación y fisuras en muros de cerramiento:** en el espacio posterior de la institución, contigua la cafetería, la cancha multifuncional y el aula de química se observa muros que presentan inclinaciones y fisuras ocasionadas por el crecimiento y presión de los árboles cercanos con lo cual afecta la estabilidad de la estructura y genera un riesgo progresivo de deterioro.

| <b>Descripción:</b> Inclinación y fisura en muro de cerramiento por raíces de árbol cercano. | <b>Descripción:</b> Inclinación y fisura en muro de cerramiento por raíces de árbol cercano. | |

De manera complementaria, se realizará la reconstrucción del muro de cerramiento de esta zona, actualmente en malas condiciones, sustituyendo los elementos deteriorados por una nueva estructura.

- c. Las soluciones propuestas -refuerzo/reconstrucción de muros, gestión pluvial, hay cuestiones del espacio y posible instalación de luminarias- son técnicamente viables y responden a criterios de seguridad como la sostenibilidad ambiental y funcionalidad escolar.

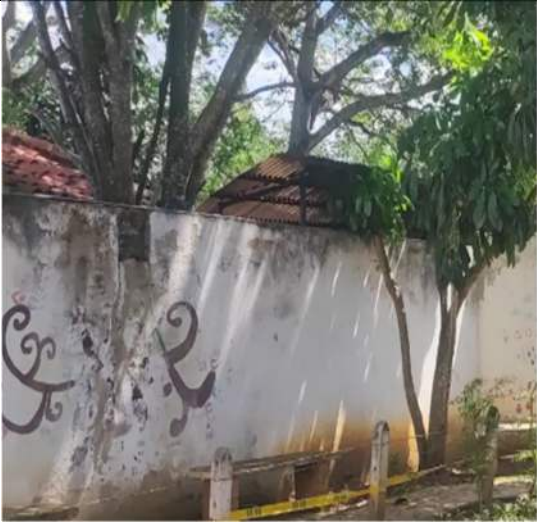
| <p><b>Descripción:</b> Inclinación y fisura en muro de cerramiento por raíces de árbol cercano.</p> | <p><b>Descripción:</b> Inclinación y fisura en muro de cerramiento por raíces de árbol cercano. Área de implementación de drenajes pluviales, bancas, espacios de instancia.</p> |

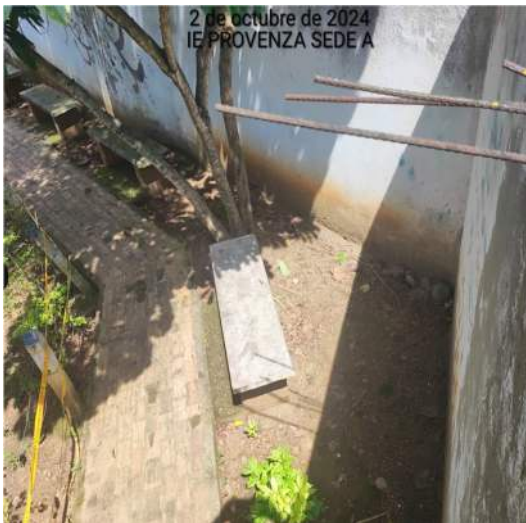
| <b>Descripción:</b> Área de implementación de drenajes pluviales, bancas, espacios de instancia. | <b>Descripción:</b> Área de implementación de drenajes pluviales, bancas, espacios de instancia. | |

- Necesidad de estudios técnicos complementarios:** Se determinó la realización de un levantamiento topográfico del área con el fin de evaluar el manejo de aguas lluvias y proyectar los diseños necesarios para la implementación de drenajes pluviales, bancas, espacios de instancia y la protección de los árboles existentes

- b. El levantamiento topográfico proyectado resulta indispensable ya que permitirá realizar un diseño técnico de drenajes pluviales que solucione de manera definitiva la acumulación de aguas lluvias y su efecto sobre el terreno y las estructuras.
