## INFORME

### INFORME VISITA TECNICA INSPECCION A ESTRUCTURA DE AULA EN UN NIVEL COLEGIO EMILIANO RESTREPO SEDE ANTONIO NARIÑO

RADICADO 20261000140664

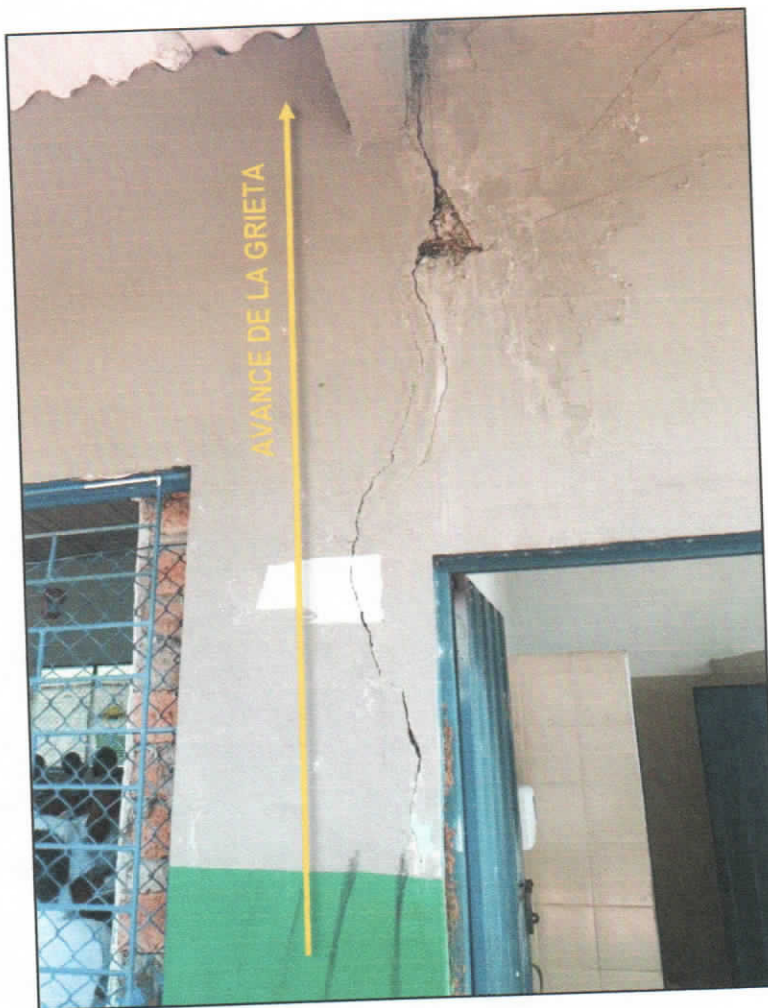
Se evidencian fisuras y grietas las cuales debido a su magnitud representan un riesgo de colapso inminente. Se estima que la lesión se presentó a causa de pérdida de la capacidad estructural la cual a su vez se dio presuntamente por proliferación de corrosión y humedad constante presentada.

Se debe entender que la lesión evidenciada es una lesión de tipo mecánico, sin embargo el factor principal que permitió el desarrollo de esta y las demás lesiones es de tipo biológico, lo cual se explica debido a la proliferación de organismos biodegradantes que tienen la capacidad de sintetizar y degradar los materiales del concreto reforzado.

Ilustración 4. Lesión tipo 01 / agrietamiento y fisuramiento  
En muro localizado en baterías sanitarias

- ❖ El modulo posee lesiones graves y debido a la severidad de las mismas se establece que el modulo en cuestión debe ser reforzado o demolido en su totalidad con el fin de garantizar el funcionamiento y resistencia optima de la estructura.
- ❖ Se deberá revisar el estado de las instalaciones y redes de servicios públicos debidos a que se estima que la exposición constante a la intemperie, ha afectado la integridad fisica de los materiales como por ejemplo tuberías, cableados, etc.

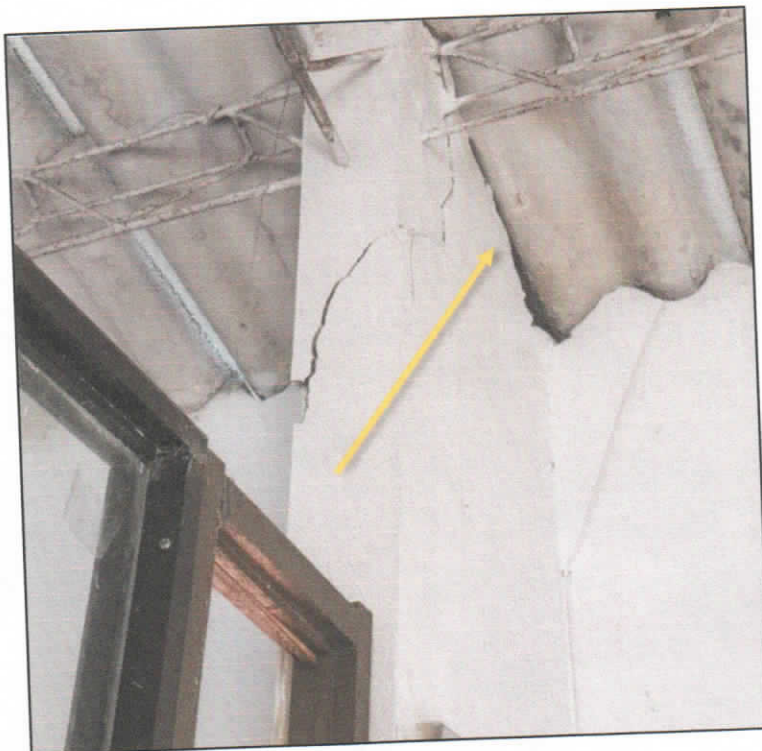
Ilustración 5. Lesión tipo 02 / agrietamiento y fisuramiento  
En muro interno de aula

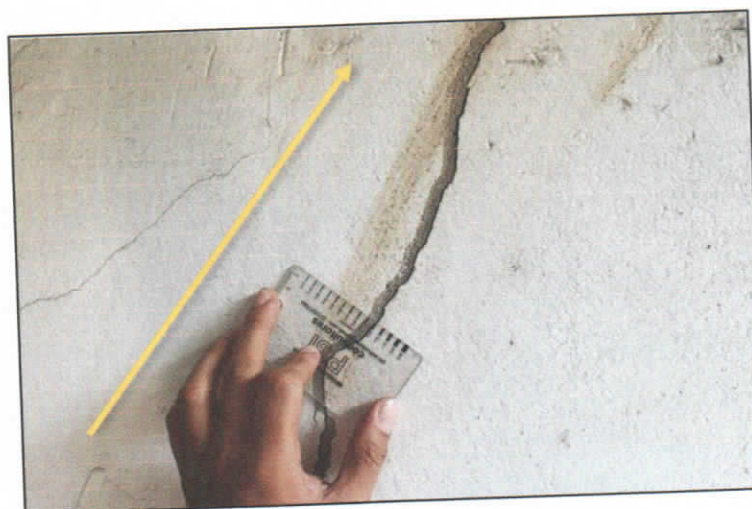
Ilustración 6. Grosor de grieta interna

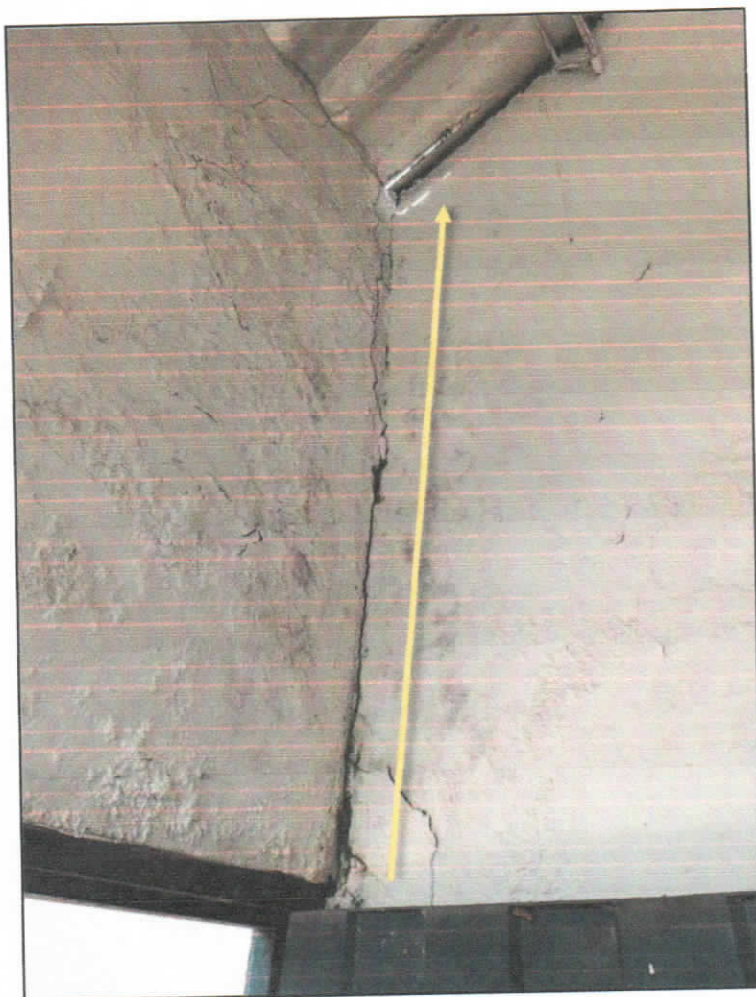
**Ilustración 7. Grieta interna en Muro de baterías sanitarias**

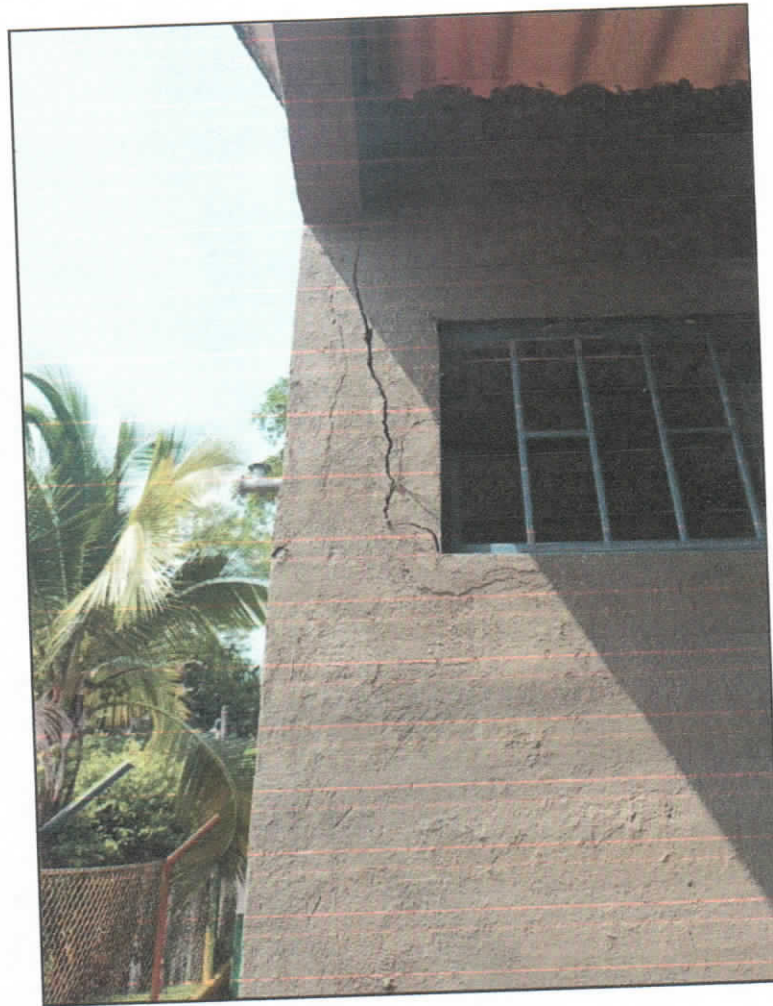
Ilustración 8. Grieta en muro externo
