# DOCUMENTO DIAGNOSTICOS

**FORMATO DE DIAGNÓSTICO TÉCNICO**

| 1.8. Proyecto: <b>"CONSTRUCCION DE VIVIENDA DE INTERES SOCIAL EN LA MODALIDAD DE SITIO PROPIO URBANO DEL MUNICIPIO DE ARAUCA, DEPARTAMENTO DE ARAUCA"</b> | | | |

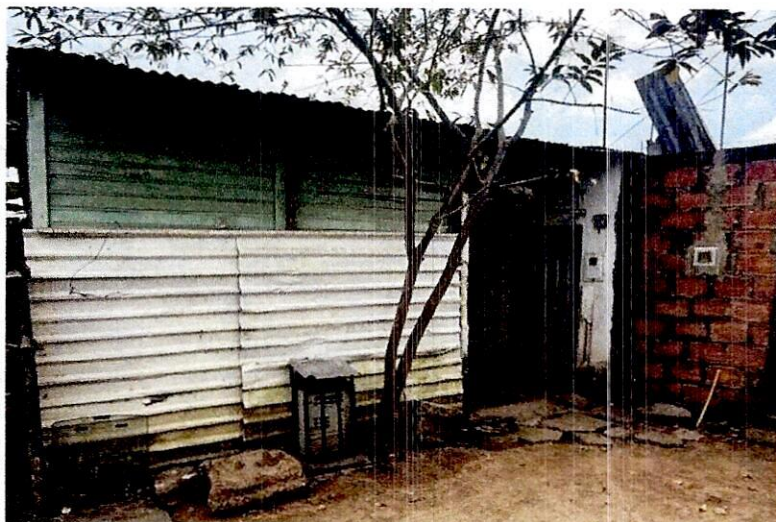
**FACHADA**

Falta relleno, en todo caso las condiciones en campo deben ser verificadas antes de iniciar la ejecución de la obra y ajustar los parámetros a los suelos encontrados diferentes a los reportados en el diseño estructural, el cual es un tipo de suelo (subrasante) arcilla de baja plasticidad.

Por tratarse de un proyecto tipo en sitio propio disperso, se debe realizar perfiles estratigráficos para verificar el tipo de suelo, cualquier material indeseable que se detecte (como rellenos contaminados o suelo muy suelto) deberá ser reemplazado por material seleccionado (arcilla de baja plasticidad) o suelo cemento debidamente compactado, concreto pobre o ciclópeo.

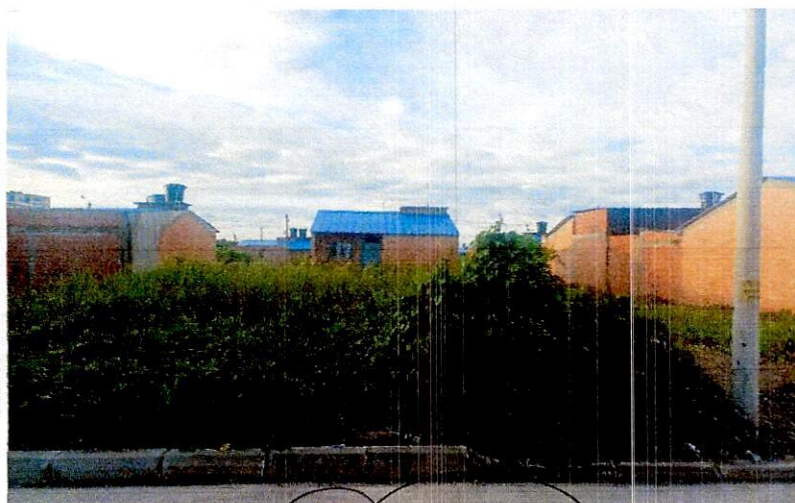
**FACHADA**
**4. FIRMAS**
**PERSONA QUE ATIENDE LA VISITA:**

Falta relleno, en todo caso las condiciones en campo deben ser verificadas antes de iniciar la ejecución de la obra y ajustar los parámetros a los suelos encontrados diferentes a los reportados en el diseño estructural, el cual es un tipo de suelo (subrasante) arcilla de baja plasticidad.

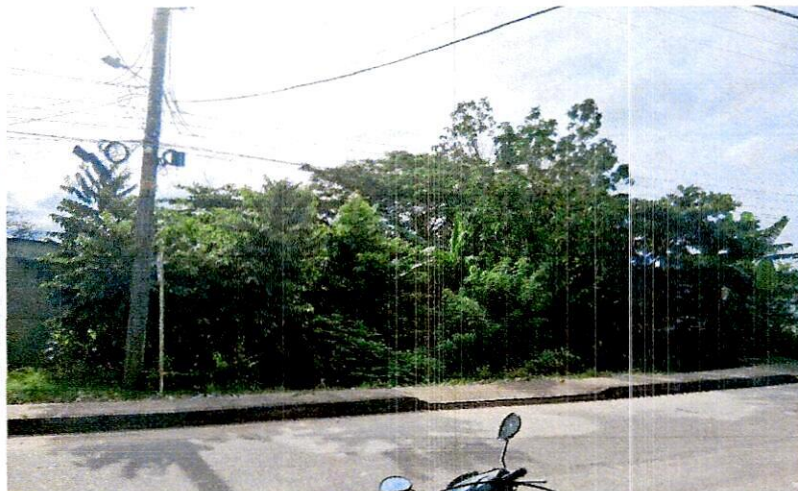
FACHADA

Falta relleno, en todo caso las condiciones en campo deben ser verificadas antes de iniciar la ejecución de la obra y ajustar los parámetros a los suelos encontrados diferentes a los reportados en el diseño estructural, el cual es un tipo de suelo (subrasante) arcilla de baja plasticidad.

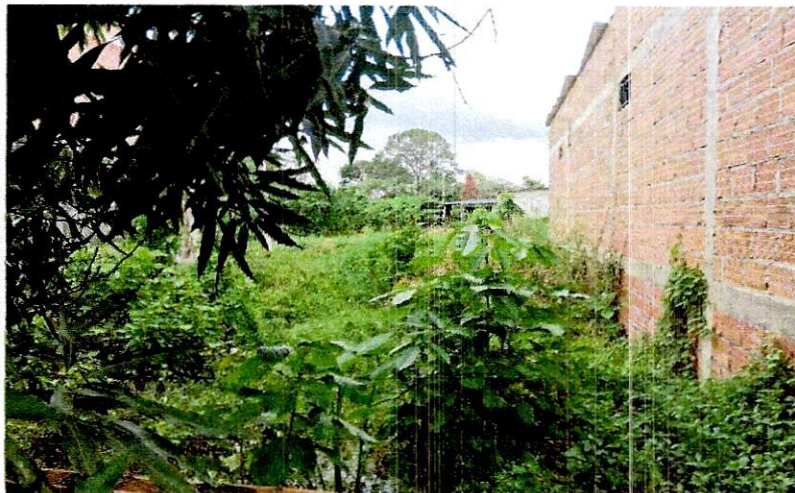
FACHADA

Falta relleno, en todo caso las condiciones en campo deben ser verificadas antes de iniciar la ejecución de la obra y ajustar los parámetros a los suelos encontrados diferentes a los reportados en el diseño estructural, el cual es un tipo de suelo (subrasante) arcilla de baja plasticidad.

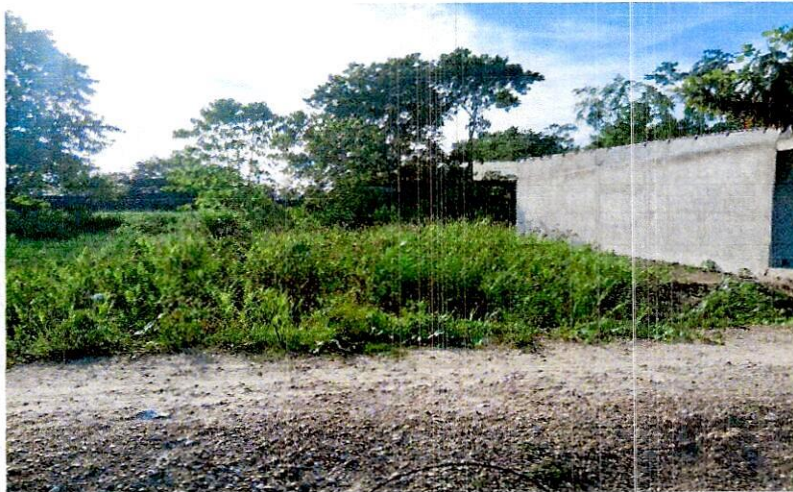
FACHADA

Falta relleno, en todo caso las condiciones en campo deben ser verificadas antes de iniciar la ejecución de la obra y ajustar los parámetros a los suelos encontrados diferentes a los reportados en el diseño estructural, el cual es un tipo de suelo (subrasante) arcilla de baja plasticidad.

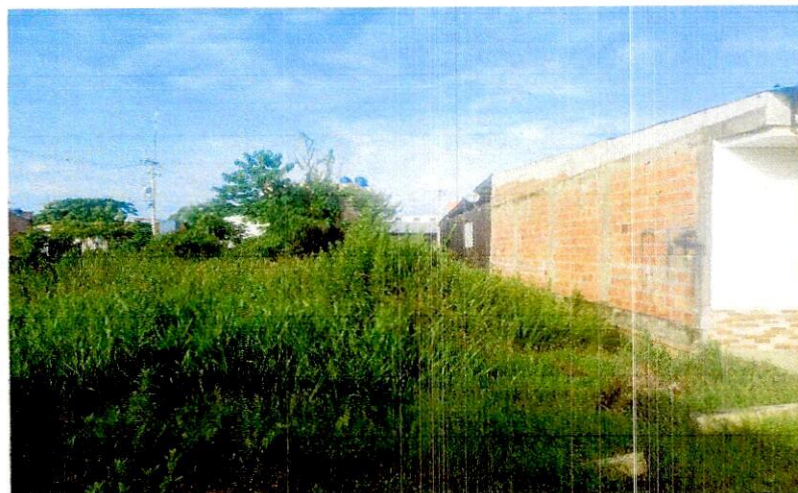
FACHADA

Falta relleno, en todo caso las condiciones en campo deben ser verificadas antes de iniciar la ejecución de la obra y ajustar los parámetros a los suelos encontrados diferentes a los reportados en el diseño estructural, el cual es un tipo de suelo (subrasante) arcilla de baja plasticidad.

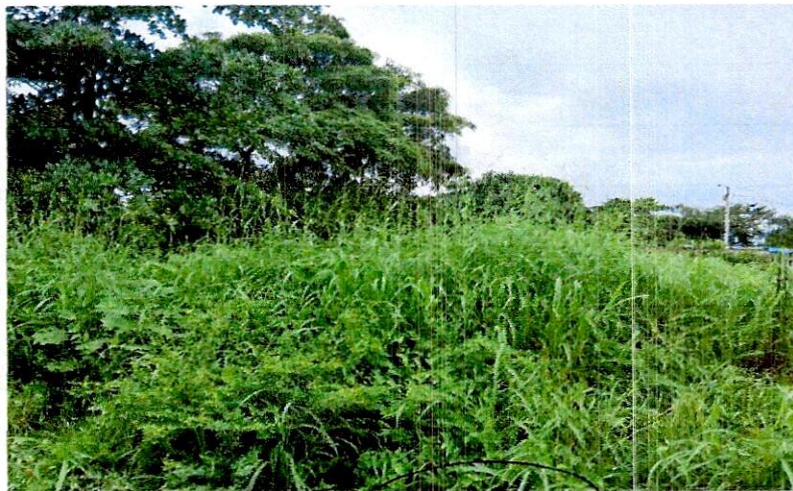
FACHADA

Falta relleno, en todo caso las condiciones en campo deben ser verificadas antes de iniciar la ejecución de la obra y ajustar los parámetros a los suelos encontrados diferentes a los reportados en el diseño estructural, el cual es un tipo de suelo (subrasante) arcilla de baja plasticidad.

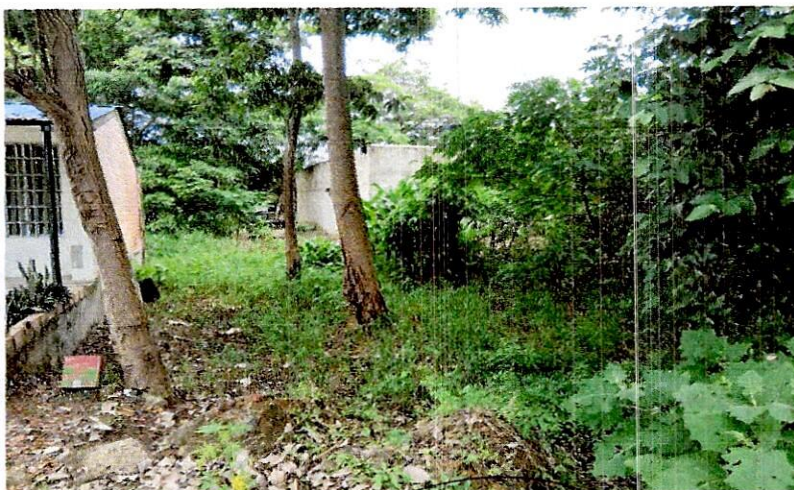
Falta relleno, en todo caso las condiciones en campo deben ser verificadas antes de iniciar la ejecución de la obra y ajustar los parámetros a los suelos encontrados diferentes a los reportados en el diseño estructural, el cual es un tipo de suelo (subrasante) arcilla de baja plasticidad.

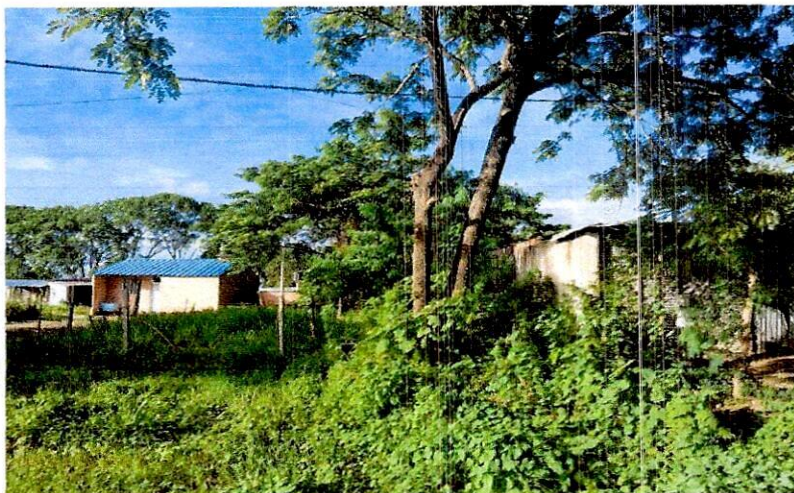
FACHADA

Falta relleno, en todo caso las condiciones en campo deben ser verificadas antes de iniciar la ejecución de la obra y ajustar los parámetros a los suelos encontrados diferentes a los reportados en el diseño estructural, el cual es un tipo de suelo (subrasante) arcilla de baja plasticidad.

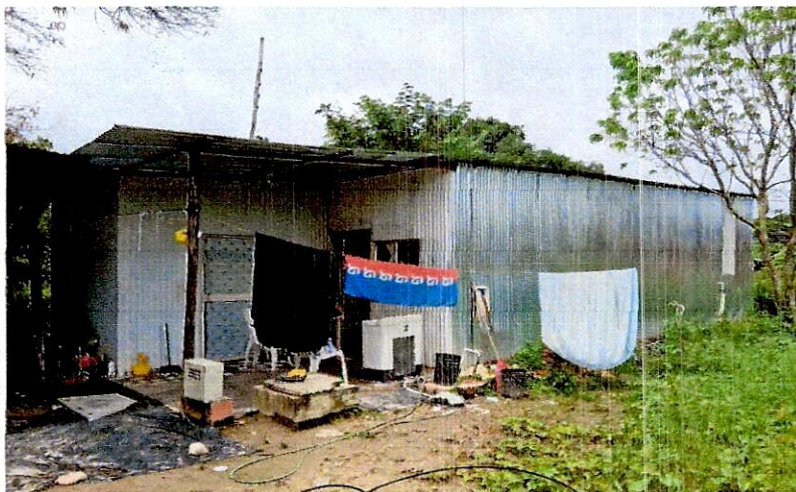
FACHADA

Falta relleno, en todo caso las condiciones en campo deben ser verificadas antes de iniciar la ejecución de la obra y ajustar los parámetros a los suelos encontrados diferentes a los reportados en el diseño estructural, el cual es un tipo de suelo (subrasante) arcilla de baja plasticidad.

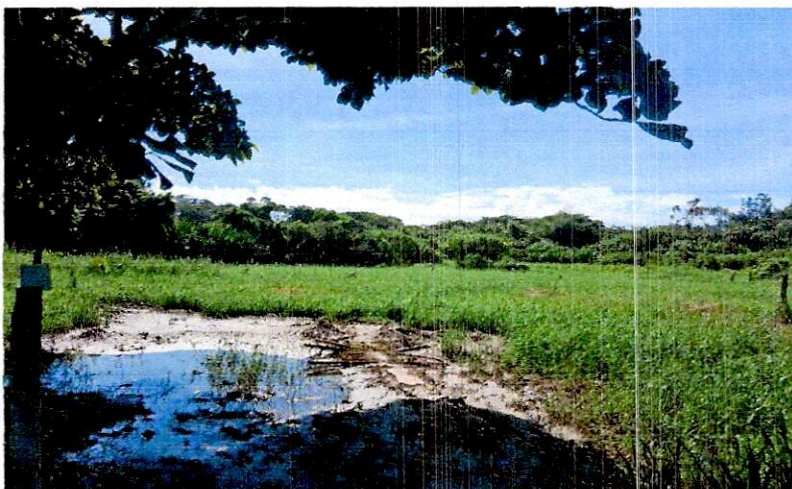
FACHADA

Falta relleno, en todo caso las condiciones en campo deben ser verificadas antes de iniciar la ejecución de la obra y ajustar los parámetros a los suelos encontrados diferentes a los reportados en el diseño estructural, el cual es un tipo de suelo (subrasante) arcilla de baja plasticidad.
