| OBJETO DE LA COMISIÓN | Realizar una visita técnica al municipio de Dabeiba, Antioquia para la elaboración, revisión, ajuste y/o actualización y/o modificación y/o complementación de estudios y diseños para mejoramiento de vías terciarias, reconstrucción de puentes sobre el río sucio en el municipio de Dabeiba, departamento Antioquia en el marco de las acciones de reparación, restauración y desarrollo territorial en zonas afectadas por el conflicto armado. municipio de Dabeiba puente ferroviario que conecta los municipios de Puerto Salgar (Cundinamarca) y La Dorada (Caldas), con el fin de evaluar su estabilidad y estado actual. |

| | MINISTERIO DE TRANSPORTE<br><b>INSTITUTO NACIONAL DE VIAS</b><br>SECRETARÍA GENERAL ADMINISTRATIVA<br>PROCESO GESTIÓN ADMINISTRATIVA<br><b>INFORME DE COMISION</b> | CÓDIGO | ATH-FR-47 | | |

En cumplimiento de la comisión técnica orientada a la inspección de los puntos definidos para la estructuración de tres (3) puentes colgantes peatonales sobre el río Sucio, en el municipio de Dabeiba, se desarrollaron las actividades conforme al itinerario previamente coordinado con las autoridades locales y entidades participantes.

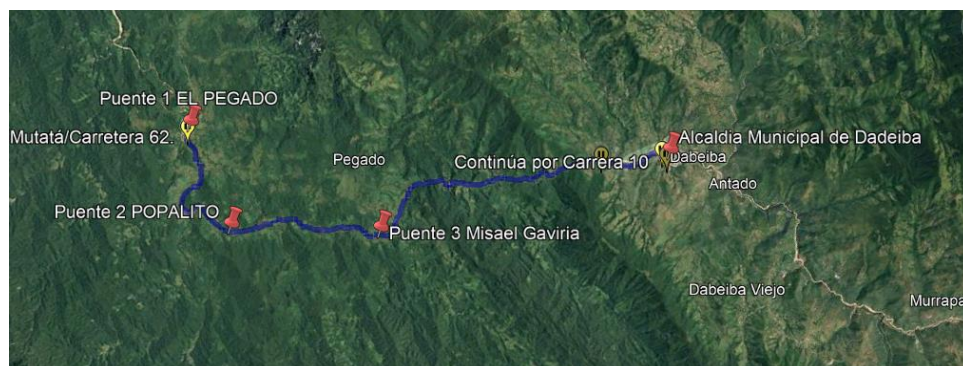
### SECTOR 1: PUENTE EL PEGADO

En el sitio se evidenció que actualmente no existe una estructura de paso funcional ni un sistema formal de acceso que permita la conectividad entre las márgenes del río. Sin embargo, se identificaron vestigios de una estructura antigua no operativa, de la cual aún permanecen elementos de apoyo en ambos extremos del cauce, sin que estos presten actualmente algún servicio.

Las condiciones de accesibilidad al punto son limitadas y de alto riesgo, ya que no se cuenta con accesos adecuados para el tránsito de personas ni para el transporte de materiales. El ingreso al sitio se realiza mediante el descenso por una ladera angosta y de alta pendiente, lo que incrementa el nivel de riesgo para la movilización de personal y equipos.

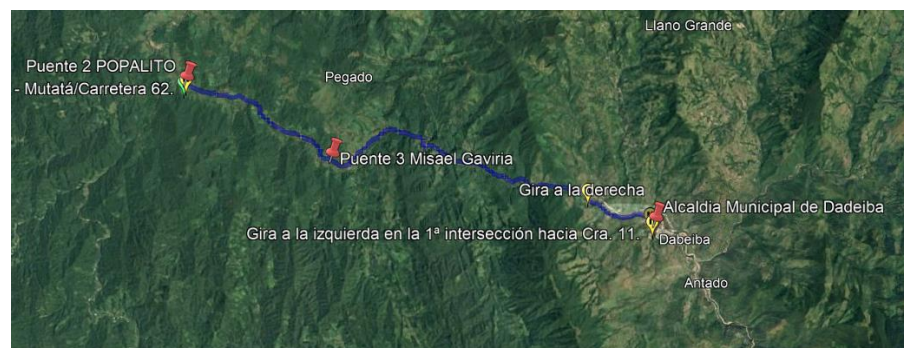
## SECTOR 2: PUENTE POPALITO

En el sitio se evidencia la existencia de una estructura artesanal en madera, complementada con la presencia de un sistema tipo “garruncha”, utilizado actualmente por la comunidad para el traslado de personas y carga a través del río. Así mismo, se identifican partes de una estructura antigua, en la cual aún se conservan algunos elementos de apoyo en ambas márgenes, sin funcionalidad actual.

El punto presenta una luz aproximada de 40 metros, lo cual constituye un parámetro relevante para la futura estructuración de la solución tipo puente colgante peatonal.

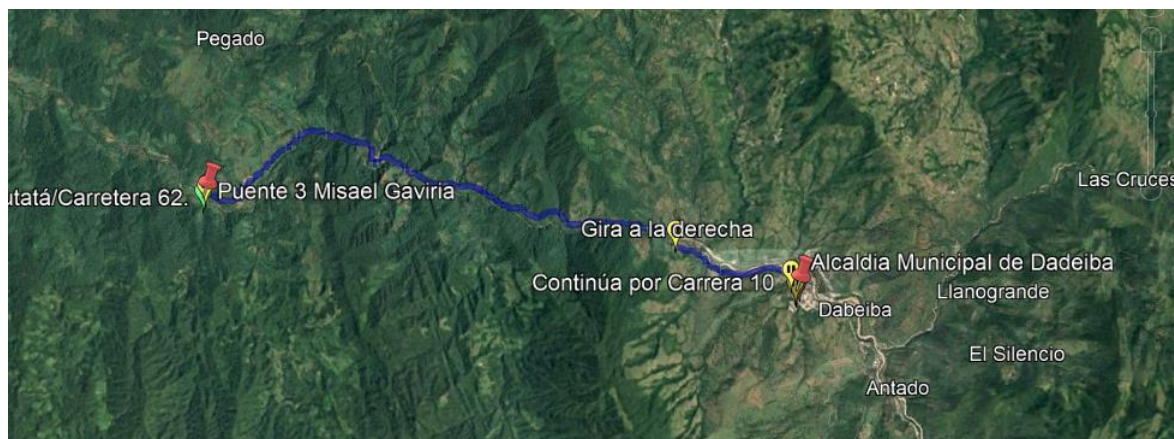
### SECTOR 3: PUENTE MISAEL GAVIRIA

En el sitio se evidencia la existencia de una estructura previa de características robustas, compuesta por elementos en concreto en ambos extremos del cauce, los cuales corresponden a apoyos estructurales. Así mismo, se identifican muertos en concreto asociados al sistema de anclaje, utilizados para la tensión de cables de acero, así como elementos metálicos (tornillería) que, si bien presentan estado de oxidación, se encuentran completos, no se cuenta con poleas ni existencia alguna del cable.

La estructura existente se encuentra actualmente inmersa dentro de un área de cultivo, sin evidenciar condiciones de operación funcional. Se estima una luz aproximada de 100 metros, lo cual representa un condicionante técnico relevante para la estructuración de una solución tipo puente colgante peatonal.

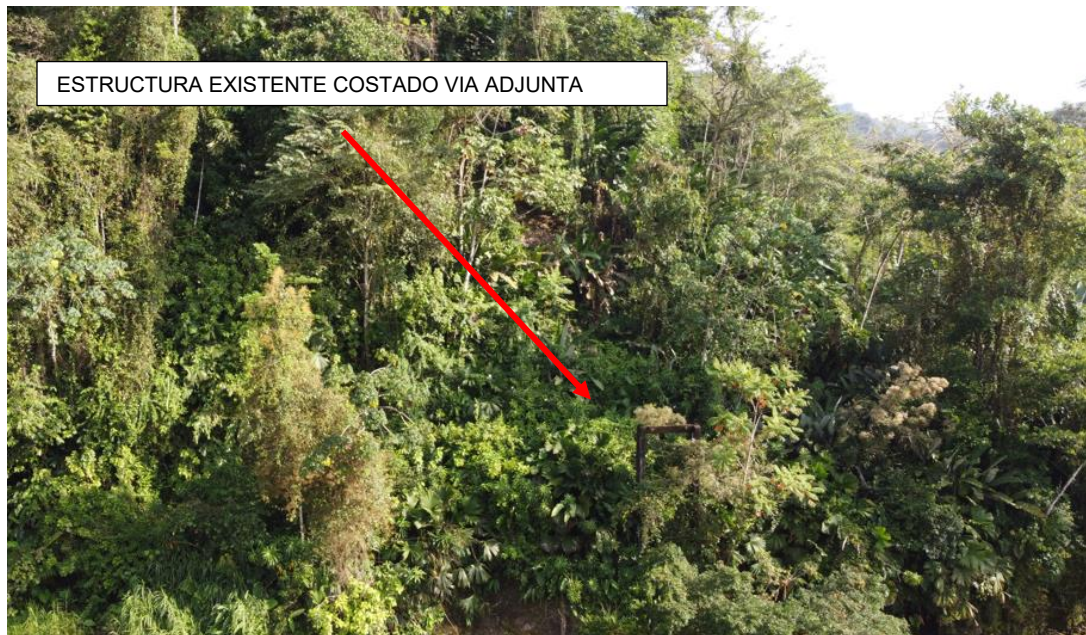
Sendero de acceso

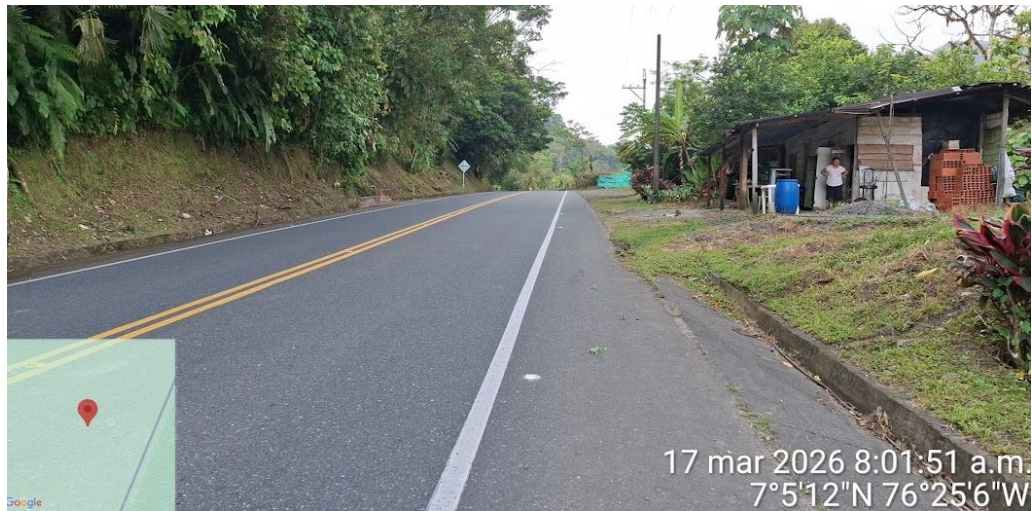
Estructura existente.

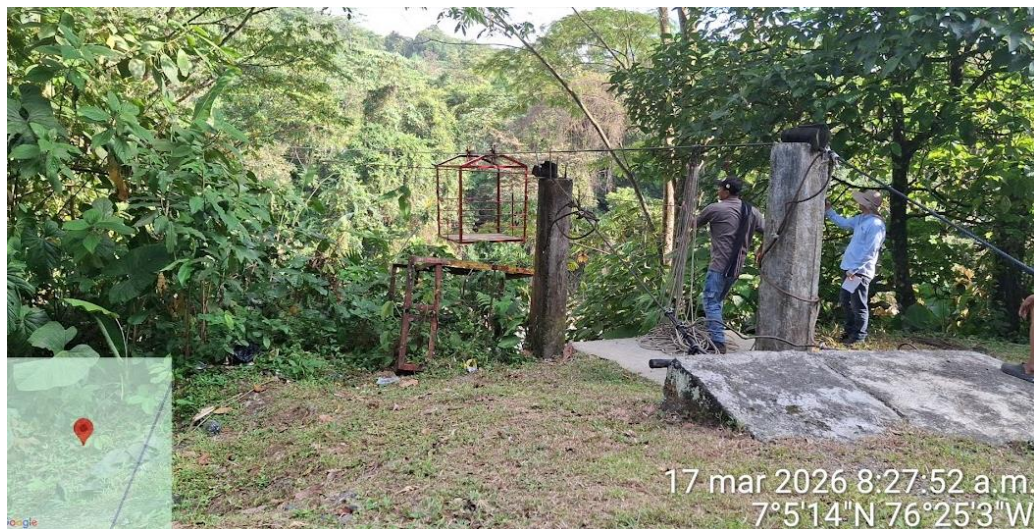
Camino de ingreso al puente y estructura existente, pendiente pronunciada y vegetación densa

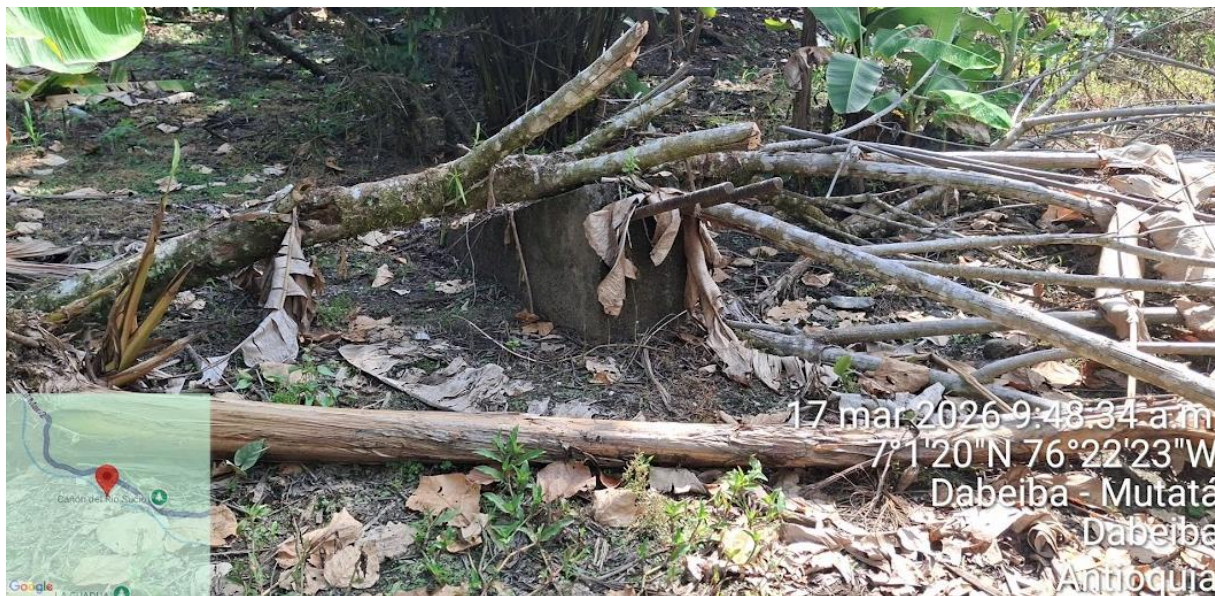
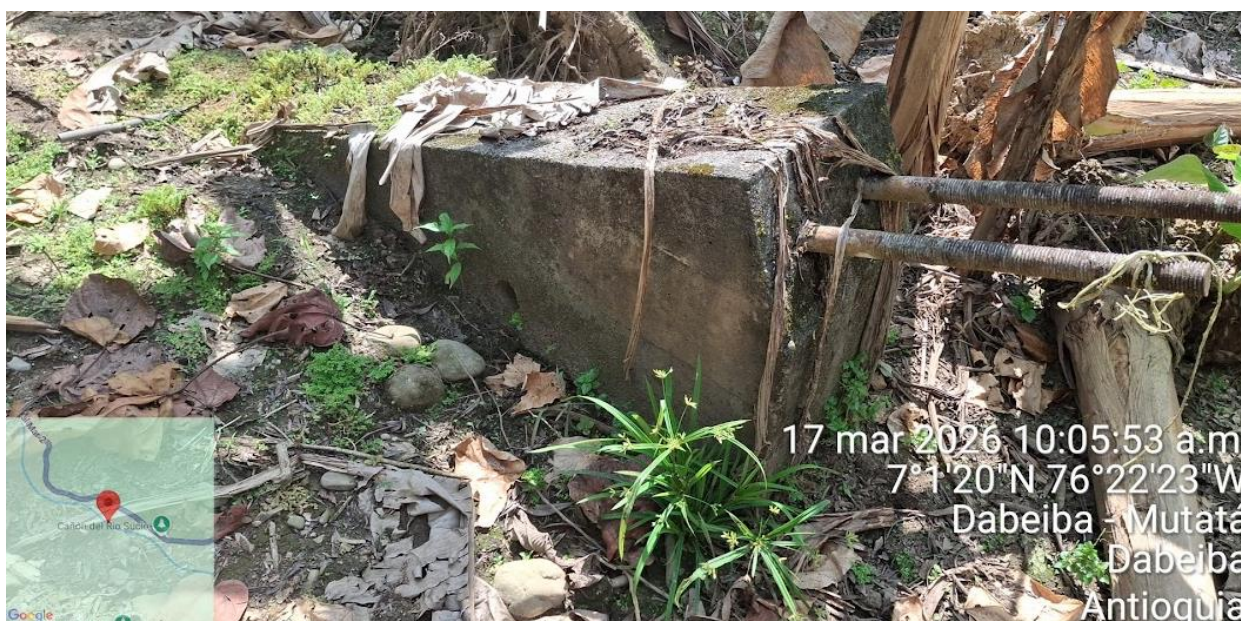
Estructura de anclaje existente tipo Muertos (Anclajes deteriorados, no se evidencia platinas ni puntos de anclajes) no se cuenta con cable de soporte
