**MANTENIMIENTO GENERAL RECURRENTE DE LA INFRAESTRUCTURA FISICA DEL PRIMER  
GRUPO DE ATENCION EN LOS ERON A CARGO DEL INPEC. (GRUPO 2)**

**CONTRATO 215 - 2019**

**INFORME MENSUAL N° 04**

**MARZO DE 2020**

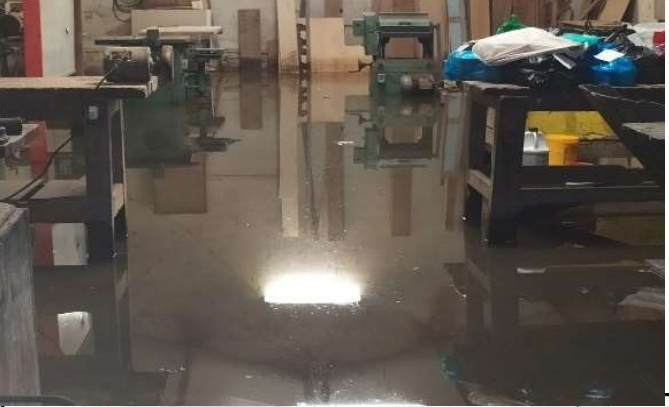
| FRENTE DE OBRA | ACTIVIDADES REALIZADAS | REGISTRO FOTOGRAFICO |
|---|---|---|
| | Estado de inundación de todas las áreas a intervenir | |

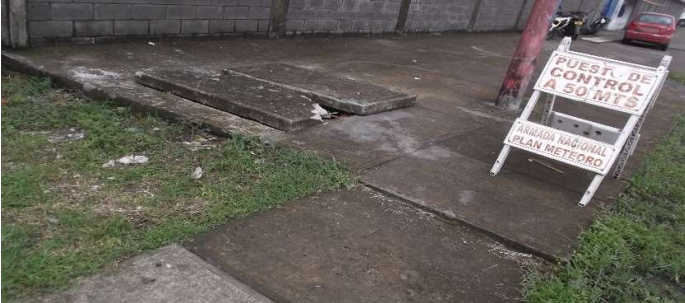
| CAJA PASO A CONECCION RED SANITARIA | | EDIFICACIONES SUB NORMALES INVACION ESPACIO PUBLICO POR DONDE PASA LA RED DE ALCANTARILLADO | | EDIFICACIONES SUB NORMALES INVACION ESPACIO PUBLICO POR DONDE PASA LA RED DE ALCANTARILLADO |

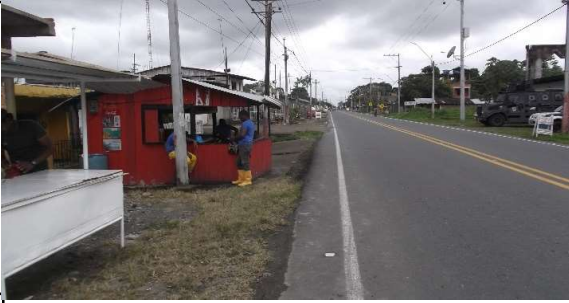
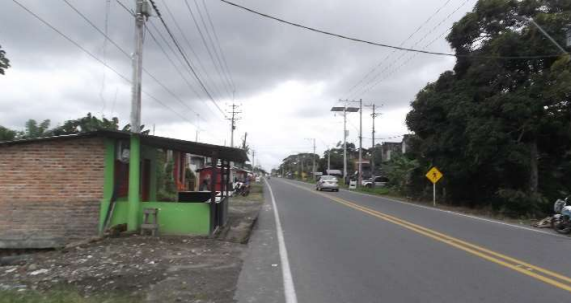
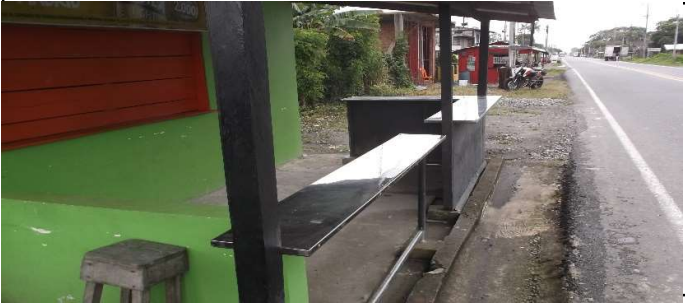
| EDIFICACIONES SUB NORMALES INVACION ESPACIO PUBLICO POR DONDE PASA LA RED DE ALCANTARILLADO | | TERRENO DE ENTREGA DE AGUAS RESIDUALES | | TUBERIA DE ENTREGA DE AGUAS EN 24" ENTREGADA POR FONADE ( SE DICE QUE ESE DIAMETRO ES SOLO ESE TUBO LOS DEMAS SON DE 12" |

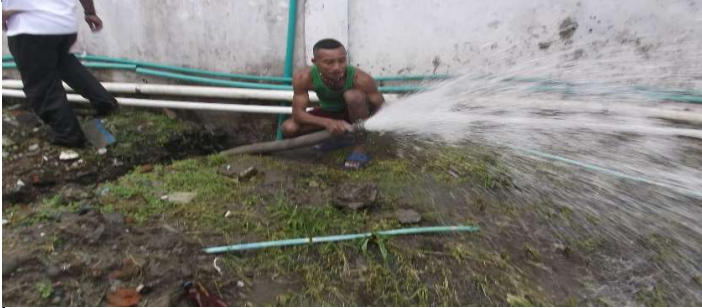
| DESALOJO DE AGUAS LLUVIAS POR MEDIO DE MOTOBOMBAS | | CAJAS DE PASO COLAPSADAS DESPUES DE CADA AGUACERO | | INUNDACION DE AREAS | |

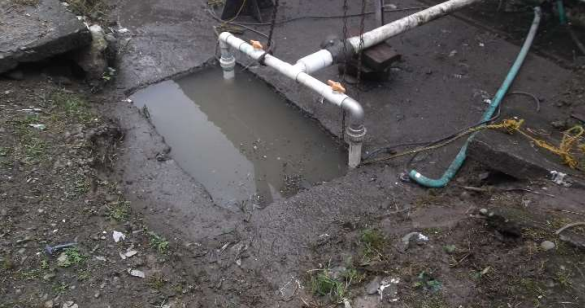
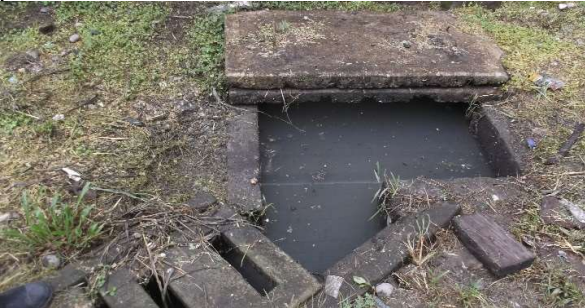
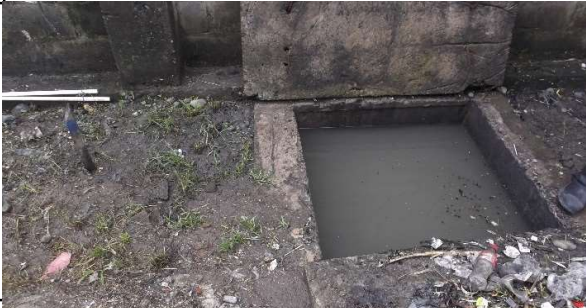
| INUNDACIONES EN AREAS DE TAMQUE Y PTAR | | CAJAS DE PASO COLAPSADAS DESPUES DE CADA AGUACERO | | CAJAS DE PASO COLAPSADAS DESPUES DE CADA AGUACERO | |
