**INFORME MENSUAL No 07**

**MANTENIMIENTO GENERAL RECURRENTE DE LA INFRAESTRUCTURA FISICA DEL  
PRIMER GRUPO DE ATENCION EN LOS ERON A CARGO DEL INPEC. (GRUPO 2)**

**CONTRATO 215 DE 2019**

**1 DE DICIEMBRE A 31 DEL 2020**

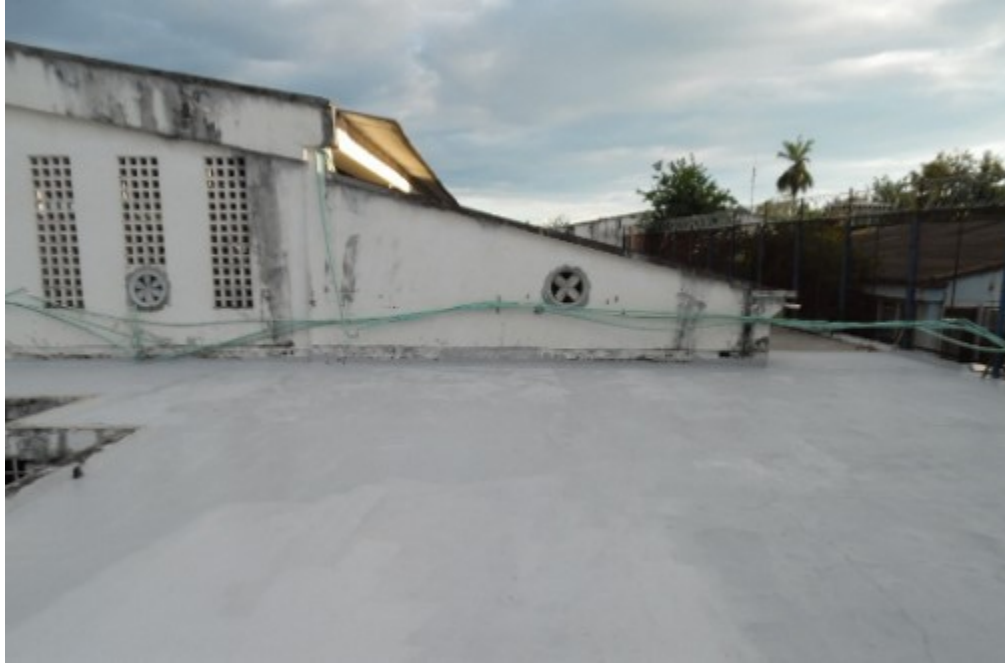
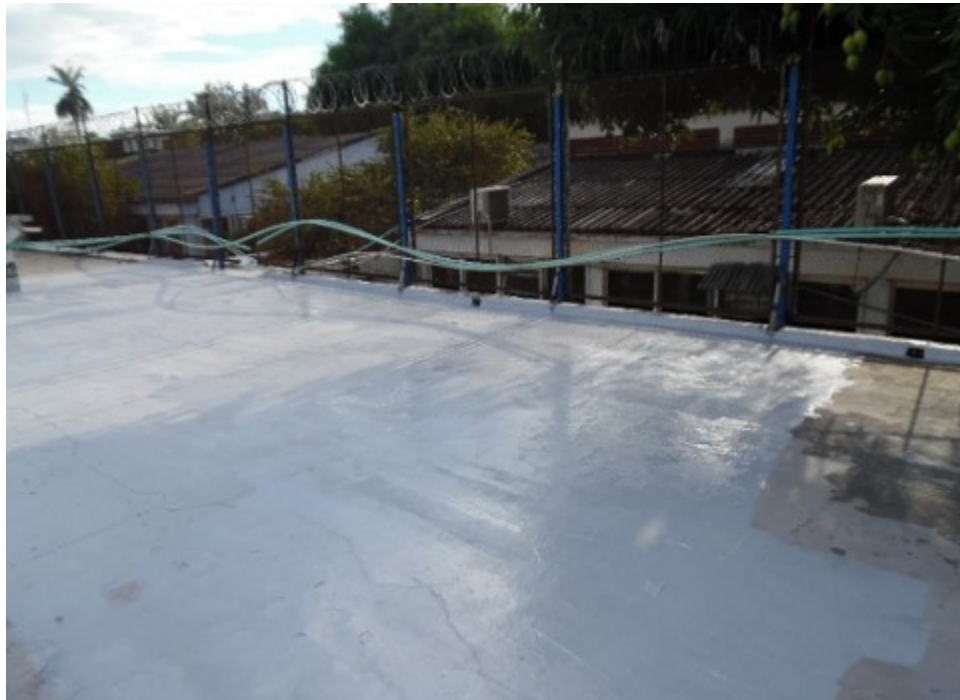
**15.1.2.13 Impermeabilización con Poliurea de elongación del 300% al 350% en zona de terraza pasillo hacia patio 2 ultima capa**

- EN cuanto a la impermeabilización en poliurea, se deja el precedente de que contratista ajeno a mi empresa realizo perforaciones en esta terraza afectando así el material instalado, esto puede ocasionar filtraciones futuras del cual no me hago responsable ya que la actividad y el producto fue instalado correctamente y recibido por la interventoria, al tener alteraciones por afectaciones ajenas a la calidad del material o mala instalación esta actividad pierde la garantía.

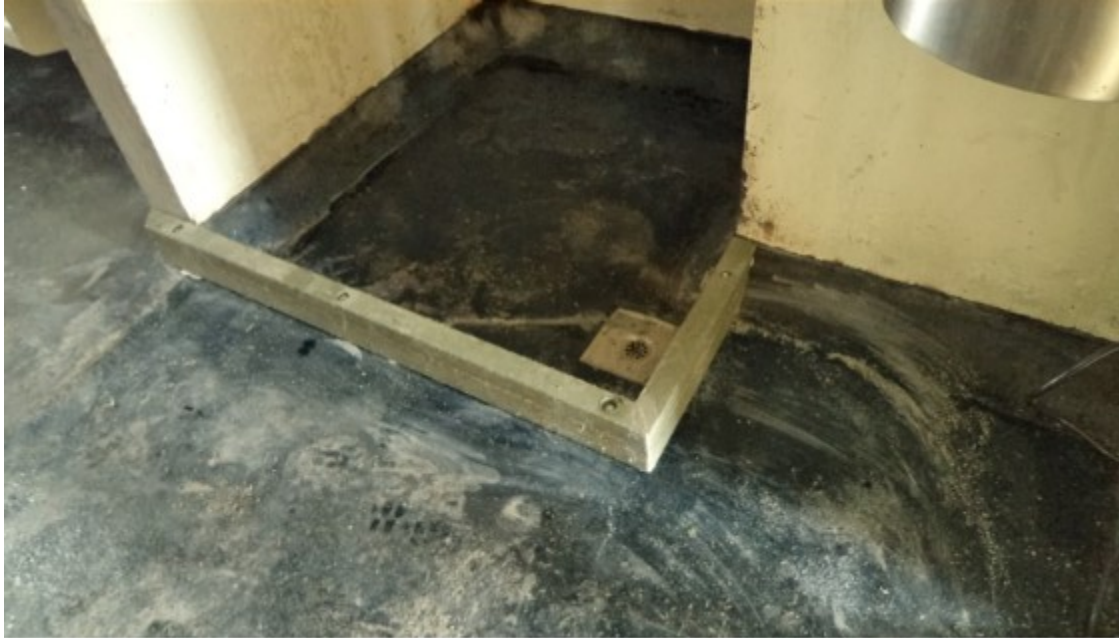
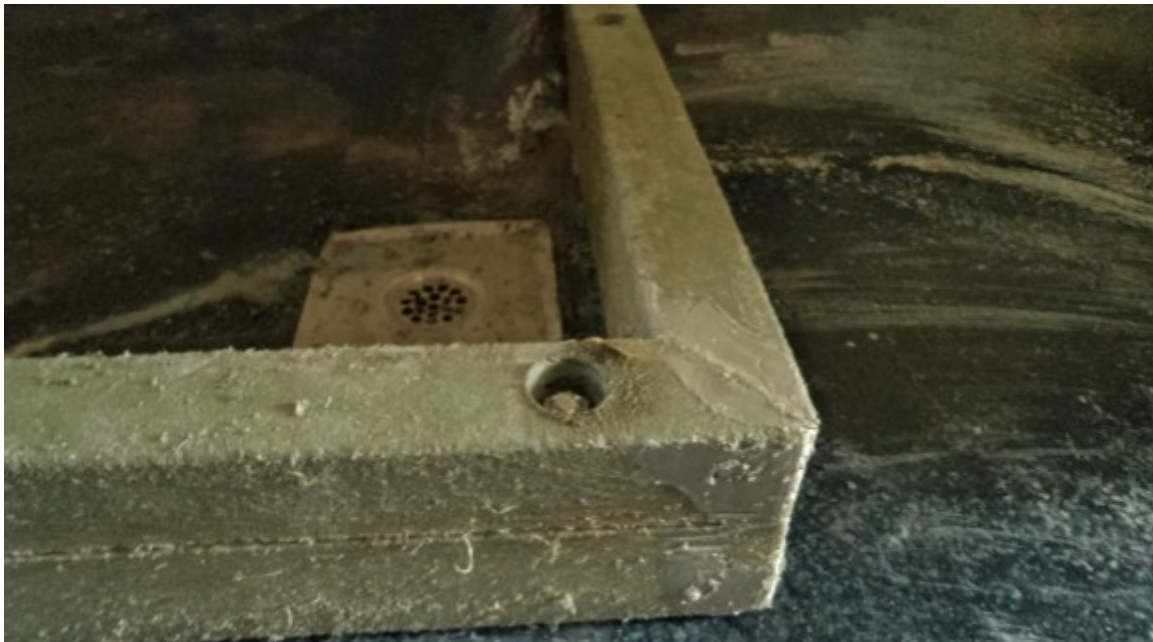
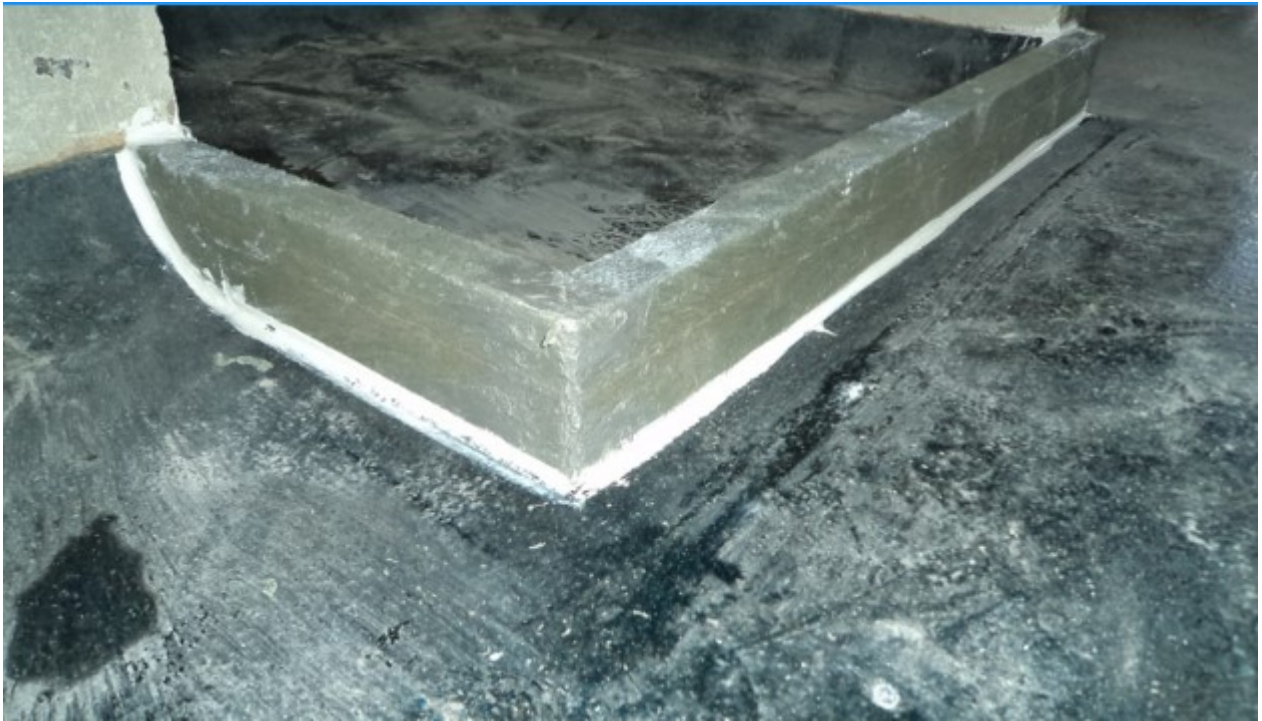
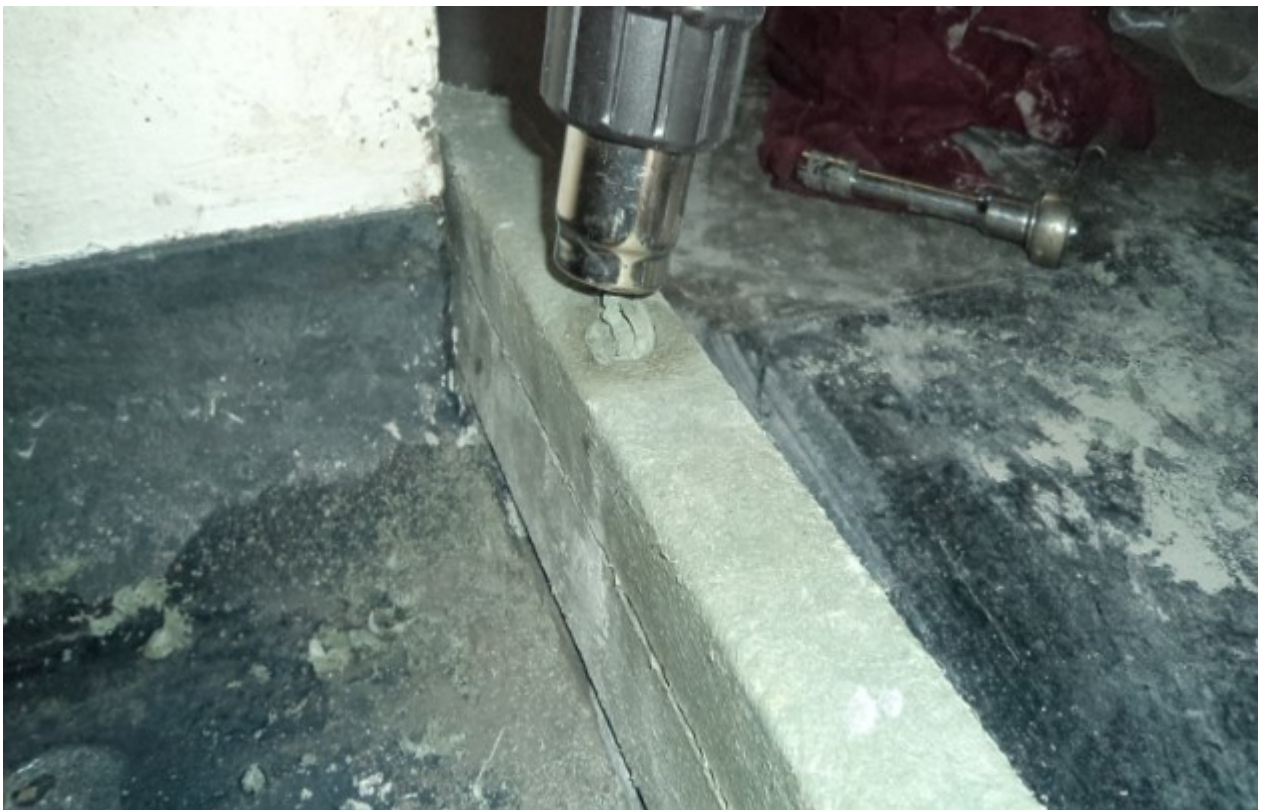
**NP 1 Bordillo en vareta plástica de 9 cm x 4 cm X130 cm  
EN CELDAS DE PATIO 10**

- En cuanto a la instalación de bordillos plásticos en los patios del sector 2 específicamente en las duchas de las celdas de los internos, ha sido complicado realizar esta actividad por varios motivos el primero que al momento de ir a instalar las duchas han sido usadas por tanto están húmedas y esto afecta la aplicación de los epóxidos, como segundo por aislamiento preventivo en los patios de sector 2 no se va a permitir continuar la instalación de bordillos si no hasta el 4 de Enero de 2021 afectando así lo proyectado en la programación de obra. Debido a estos inconvenientes me veo obligado a reducir el número de personal de obra.

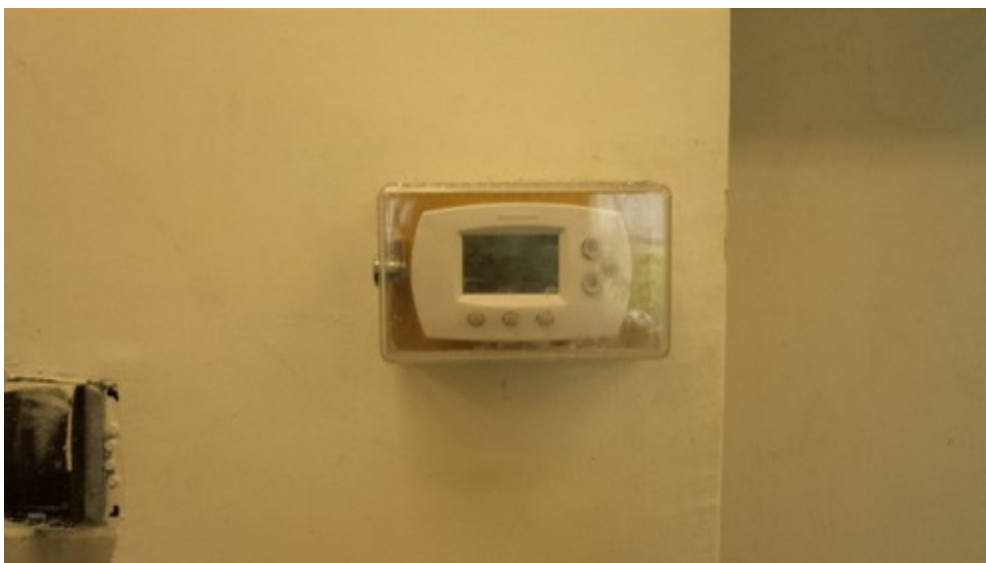
**CONTROLADOR AIRE ACONDICIONADO RANCHO**

**NP 5 AIRE ACONDICIONADO RANCHO** Reparación de aires acondicionados ubicados en la penitenciaría del espinal; reparación aire acondicionado marca trane de 20 tr. corrección de fugas de refrigerante mantenimiento general y reparación eléctrica de control

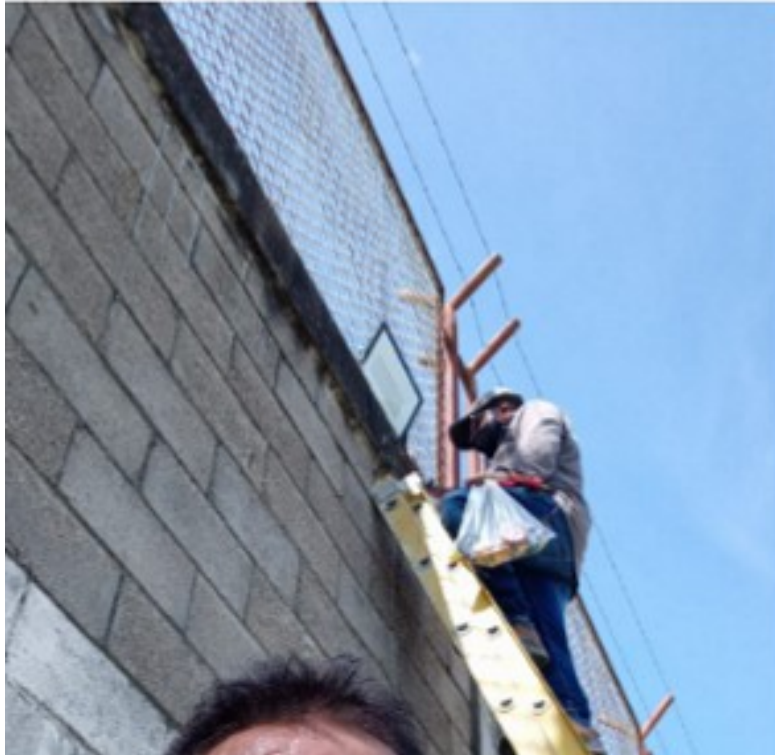
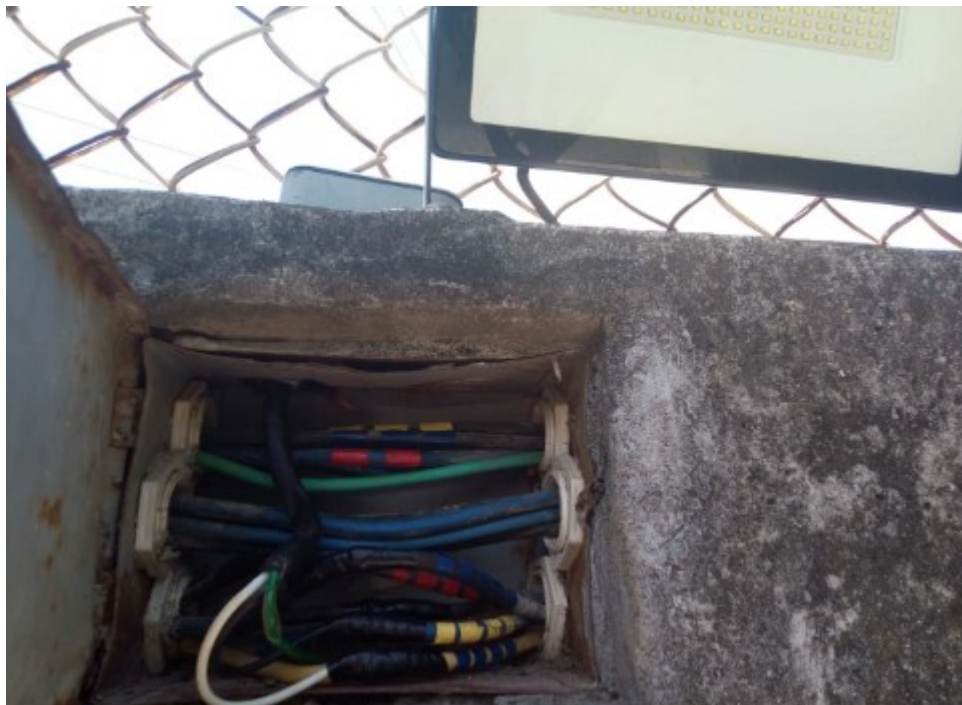
**20.3.4 Suministro e instalación luminaria tipo reflector Led de 200w, 120/220 voltios**  
**Se realiza verificación de cargas y circuitos en reflectores de muros perimetrales**
