**Contrato 1412 de 2018. Interventoría Técnica, Administrativa, Financiera y Ambiental para el Mejoramiento de los Caminos Ancestrales sobre Caño Minitas en el corregimiento de Barranco Minas del Departamento del Guainía**

## INFORME DE ESPECIALISTA ESTRUCTURAL

**“MEJORAMIENTO DE LOS CAMINOS ANCESTRALES SOBRE CAÑO MINITAS EN EL CORREGIMIENTO DE BARRANCO MINAS DEL DEPARTAMENTO DE GUAINÍA.”.****INFORME No 8****INTRODUCCIÓN**

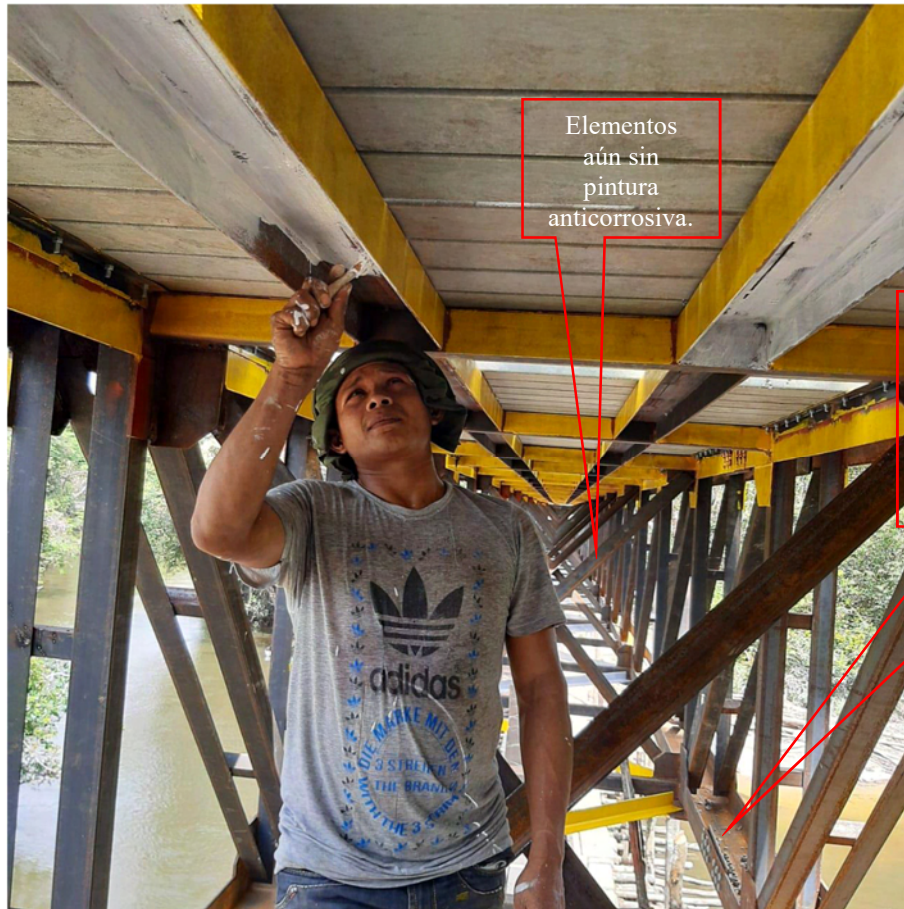
- La observación principal trata sobre la protección contra la corrosión que va a tener el puente.
  - Se observa que la primera capa de pintura anticorrosiva no fue aplicada en taller como es lo usual pues supone una mayor facilidad de aplicación con equipos adecuados.

Foto 1 - Proceso de Pintura en campo.

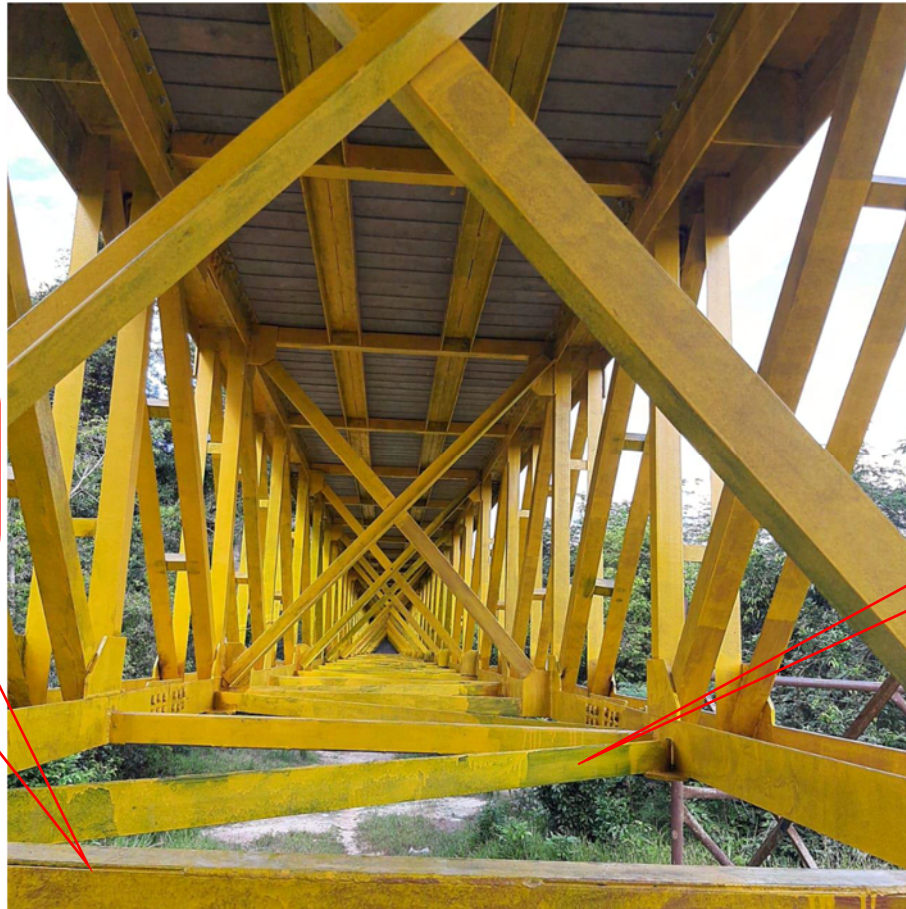
- En el momento de la toma de fotos la pintura aplicada no tiene el suficiente espesor requerido, y se notan parches que muestran una falta de uniformidad de la capa.

- Para el cordón inferior es particularmente recomendable tener un mayor cuidado en la aplicación de una protección efectiva, pues su geometría favorece la acumulación de material biológico, por caída de hojas, o el anidamiento de animales, al interior de la U que se forma.

Zona abierta por donde se puede meter material biológico que contribuye a la corrosión del elemento.

Espesor de pintura aún insuficiente,

Foto 2 - Pintura aplicada

- Se recomienda la programación de unas pruebas de adherencia y medición de espesores de pintura para el recibo de la estructura metálica.
- Se reitera la importancia de asegurar la durabilidad adecuada de la estructura, en este caso particular una eventual pérdida de espesor por el avance de la corrosión se sumaría a la ya antes advertida deficiencia de rigidez que tiene la superestructura, que se evidencia en el incumplimiento de la frecuencia de vibración del modo fundamental vertical, por lo cual resulta de gran importancia tomar todas las previsiones posibles.

- La protección contra la corrosión no es aún suficiente, se recomienda programar pruebas de espesor de capa y de adherencia. En zonas de posible acumulación o entrada de material biológico que sea nocivo, se recomienda hacer llenos o sellamientos que impidan esos ataques.
- Se recomienda completar el registro de las pruebas de control de calidad hechas en obra.
