## INFORME MENSUAL DE INTERVENTORÍA N°1

### CONTRATO DE PRESTACIÓN DE SERVICIOS N° 447 DE 2018

CONTRATAR LA INTERVENTORÍA TÉCNICA, ADMINISTRATIVA Y DE CONTROL PRESUPUESTAL A LAS OBRAS LA ADECUACION DE LA TERRAZA-CAFETERIA DEL MINISTERIO DE AMBIENTE Y DESARROLLO SOSTENIBLE, LO CUAL CONTEMPLA LA INSTALACION Y SUMINISTRO DE PISO DECK DE WPC (WOOD PLASTIC COMPOSITE), REDES HIDRAULICAS Y ELECTRICAS Y DEMAS ELEMENTOS Y MOBILIARIO CONTENIDO EN LAS ESPECIFICACIONES TECNICAS, ASI COMO EL MANTENIMIENTO DE LA MEMBRANA ARQUITECTONICA Y ESCALERA METALICA.

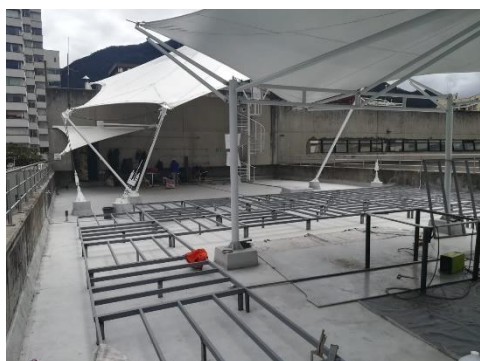
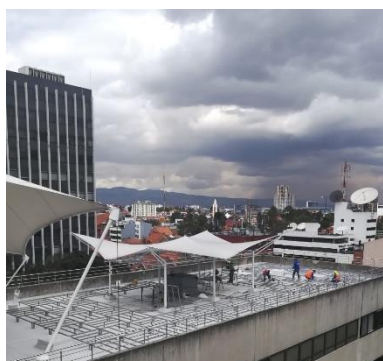
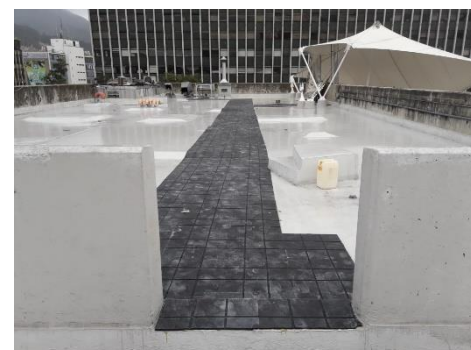
**Fig. 5 Estado Actual del sitio de Proyecto**

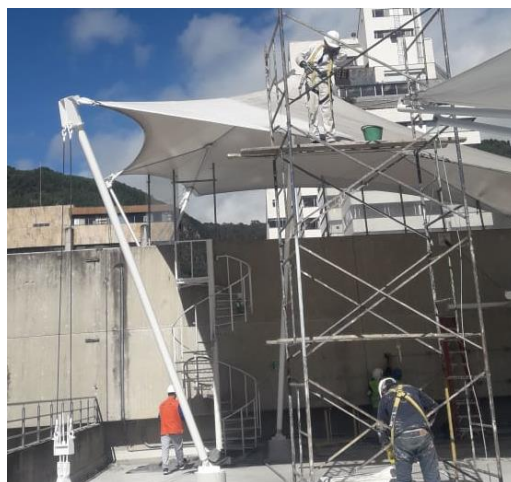
- Lavado de membrana arquitectónica (que cubre un área de 112 m<sup>2</sup>) y pintura con esmalte para exteriores blanco de su correspondiente estructura metálica (85%); se puede concluir con este ítem que el contratista hizo adecuadamente el mantenimiento de elementos existentes en la terraza utilizando para el lavado de la membrana una hidrolavadora de propiedad de ellos, y usando productos químicos tales como detergente Clorox, y detergente en polvo además usando cepillo de cerdas para una buena limpieza; para el mantenimiento de los tubos metálicos que soportan la membrana se realizó un lavado y lijado de estos tubos y el contratista paso dos manos de pintura en esmalte blanco tipo 1 marca tito Pabón, este ítem aún sigue en un 85% de avance porque aún no terminan de lavar la membrana por daños en las motobombas propiedad del ministerio de Ambiente, se recibe con satisfacción regular el ítem debido a que faltan las fichas técnicas de los productos que han utilizado no los han entregado a interventoría y debido a que no se ha terminado el lavado de la membrana no se puede recibir el ítem a satisfacción, también se está incumpliendo la fecha de entrega según el cronograma debió ser para el día 24 de julio de 2018.

- Lavado de membrana arquitectónica, fecha de finalización 24 de julio, hasta el momento no se ha terminado.

**Figura 6 Lavado de membrana existente**

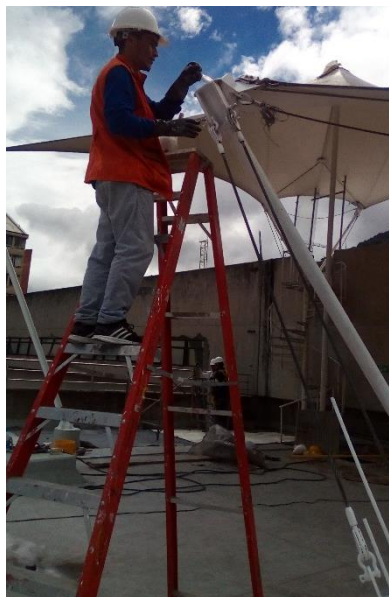
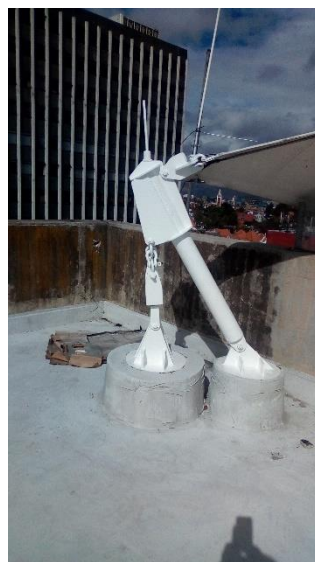
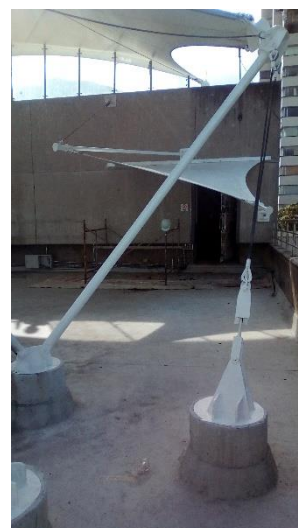
- Pintura con esmalte blanco para exteriores para la escalera metálica existente, en este ítem se han dado dos manos de pintura quedo pendiente una última mano de pintura para el final de la obra, igualmente se realizó el proceso según especificaciones técnicas, se hizo el lavado de la escalera y lijado colocando luego una mano de pintura en esmalte blanco tipo 1 marca tito Pabón, pero no se ha hecho entrega de la ficha técnica de los productos usados y aun no colocan la banda de caucho en las escaleras, por lo tanto el ítem no se recibe a satisfacción con avance del (50%).

- Pintura con esmalte blanco para exteriores para la escalera metálica existente e instalacion de banda de caucho en las escaleras, fecha de finalización 25 de julio, hasta el momento no se ha terminado.

**Figura 7, pintura con esmalte blanco para exteriores para la escalera metálica existente**

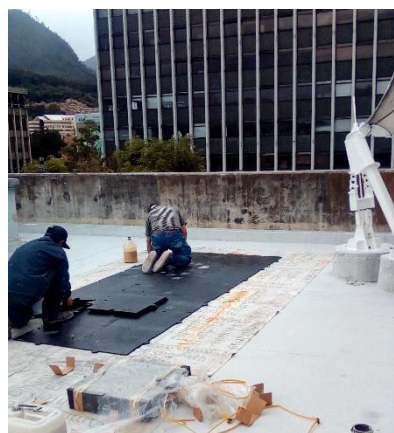
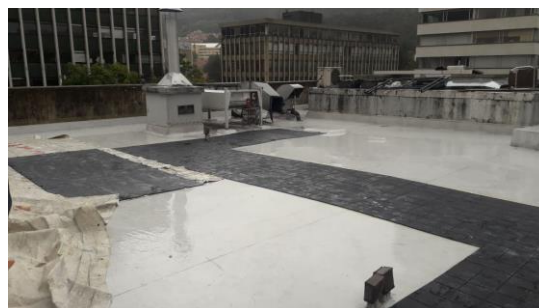
-Piso de caucho o llanta de 1 cm de espesor y 1,5 m de ancho para sendero de mantenimiento para cubierta alta, este ítem está al 85%, ya que se ha instalado 68 m2, y el total son 80 m2, no se recibe a satisfacción en primer lugar porque aun no entregan certificados de calidad de los productos usados en la instalacion de este piso y segundo lugar está incumpliendo con el cronograma cuya fecha de entrega era el día 31 de julio de 2018 y a la fecha no se ha terminado la actividad.

**Figura 8, colocación de piso de caucho o llanta de 1 cm de espesor y 1,5m de ancho para sendero de mantenimiento para cubierta alta.**

se debe acelerar los trabajos de instalación de piso de caucho faltante que está atrasado, y la instalación de caucho en las escaleras y la instalación de piso de Deck que no ha iniciado, la cual también está atrasado, y la documentación faltante dicha anteriormente.

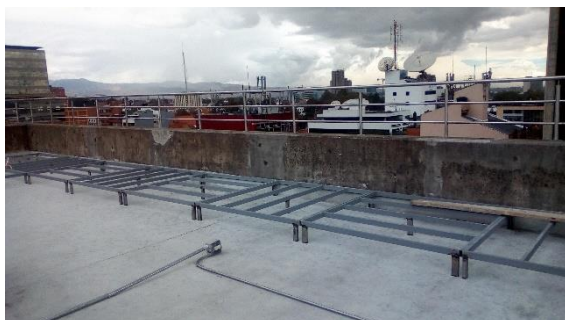
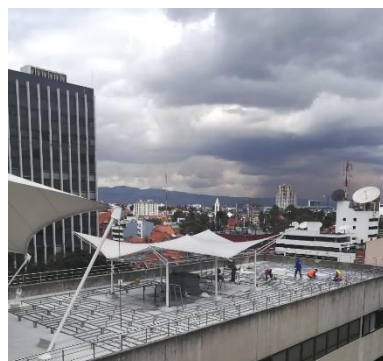
- Estructura metálica para el piso Deck, en este ítem se coloca un avance del 80%, se ha avanzado hasta la fecha un área de 1057.5 ml, no se recibe a satisfacción puesto que aún no se termina la actividad.

**Figura 9, colocación de estructura metálica para soporte de piso**

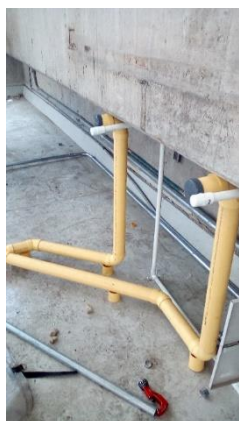
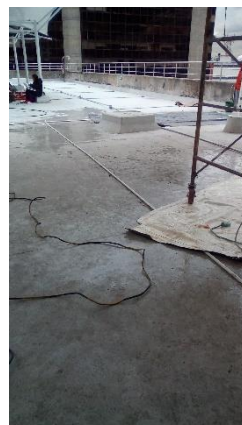
- Instalación de red hidráulica para cocina y 2 llaves para jardinería y mantenimiento (90%), este ítem quedó faltando los accesorios tipo llaves para la cocina, y aun no entregan certificados de calidad de los accesorios usados por lo cual no se recibe a satisfacción.

**Figura 10. Instalacion de red hidráulica para cocina y 2 llaves para jardinería y mantenimiento e Instalacion de red de agua potable**

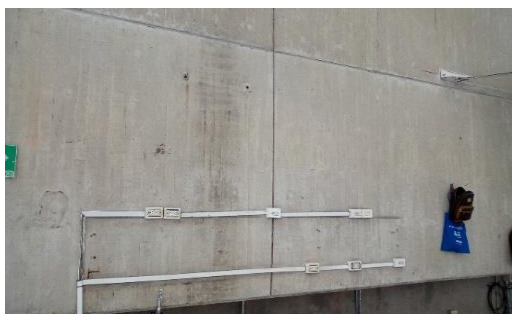
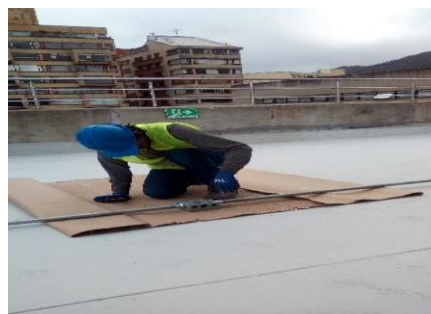
- Tendido de redes eléctricas 110 voltios en conducto de tubería EMT (90%), en este ítem el contratista realizó el tendido de la ductería eléctrica, con su respectivo cableado, pero aún no se recibe a satisfacción en esta semana, puesto que el contratista no envió los certificados de calidad de la tubería y de las canaletas y demás accesorios utilizados.

**Figura 8. Tendido de redes eléctricas**
