**ANEXO 13.**

**INFORME DE HALLAZGOS DE**

**MEDIO AMBIENTE.**

**INFORME DE HALLAZGOS DE  
SEGURIDAD Y SALUD EN EL  
TRABAJO.**

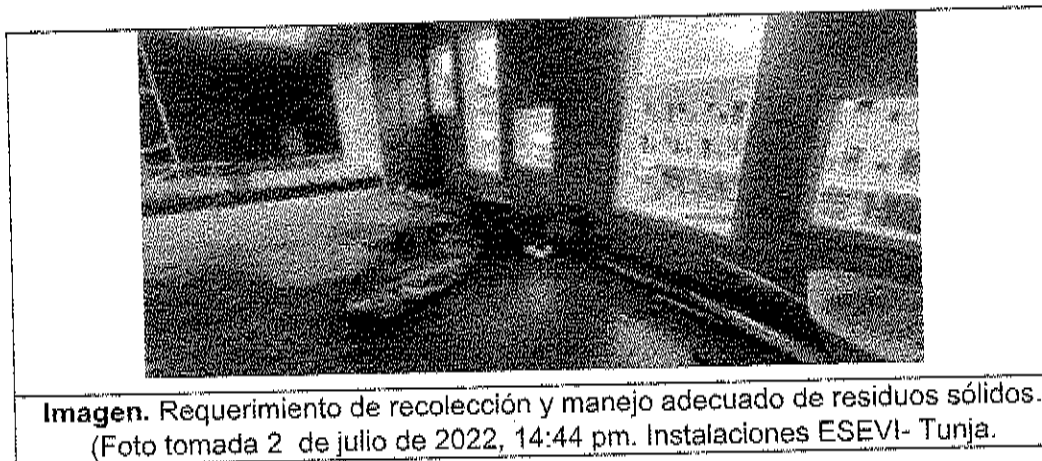
1.1.1 HALLAZGO-AMB-799. Se evidencia mala segregación de residuos.

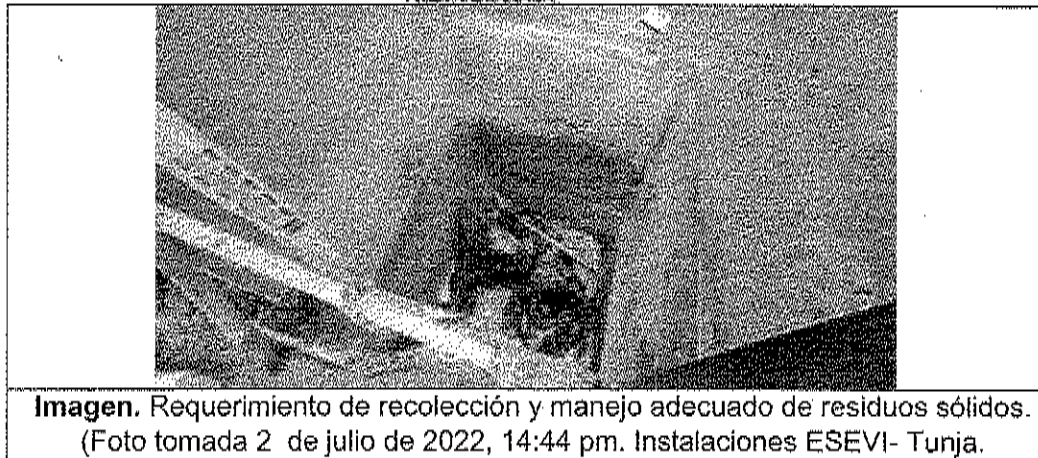
1.1.2 HALLAZGO-AMB-807. Se evidencia mala segregación de residuos.

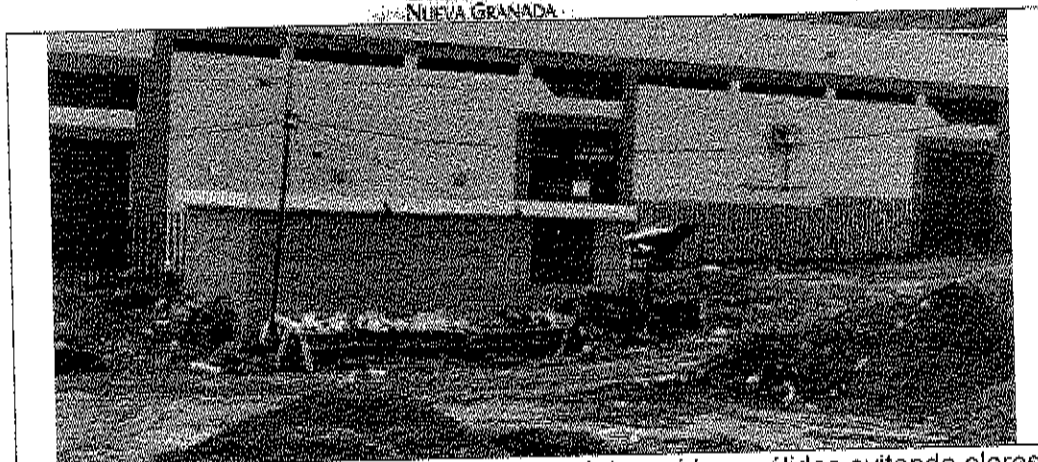
1.1.3 **HALLAZGO-AMB-809.** Se evidencia falta de orden y aseo, señalización de puntos de acopio de residuos sólidos la obra

**Imagen.** Adecuar almacenamiento temporal de residuos sólidos evitando olores, vectores y adecuada separación en la fuente de acuerdo a Resolución 2184 de 2019, junto con su respectiva señalización (foto tomada 2 de julio de 2022, 2:45 pm. Instalaciones ESEVI- Tunja.

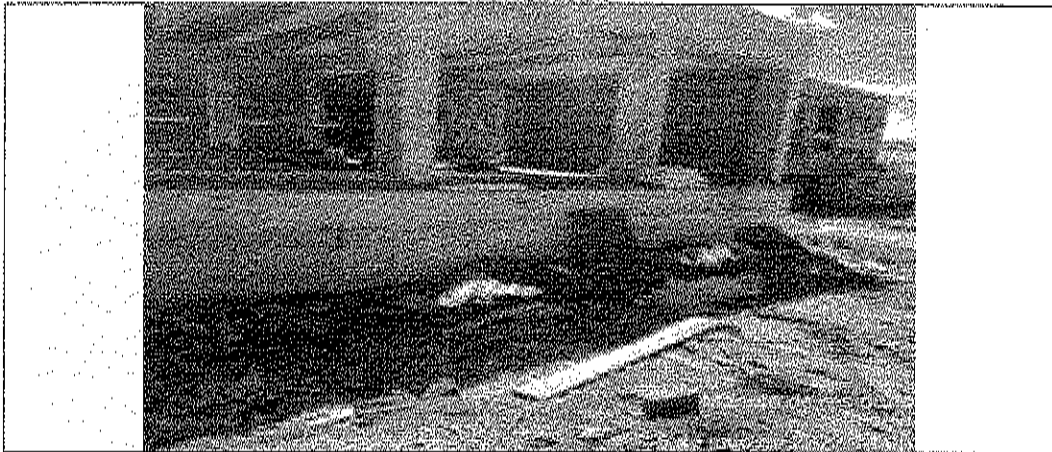
1.1.4 **HALLAZGO-AMB-825.** Se evidencia déficit de orden y aseo (manejo de residuos).

**Imagen.** Jornada de orden y aseo, adecuado acopio de residuos (Instalaciones ESEVI- Tunja)

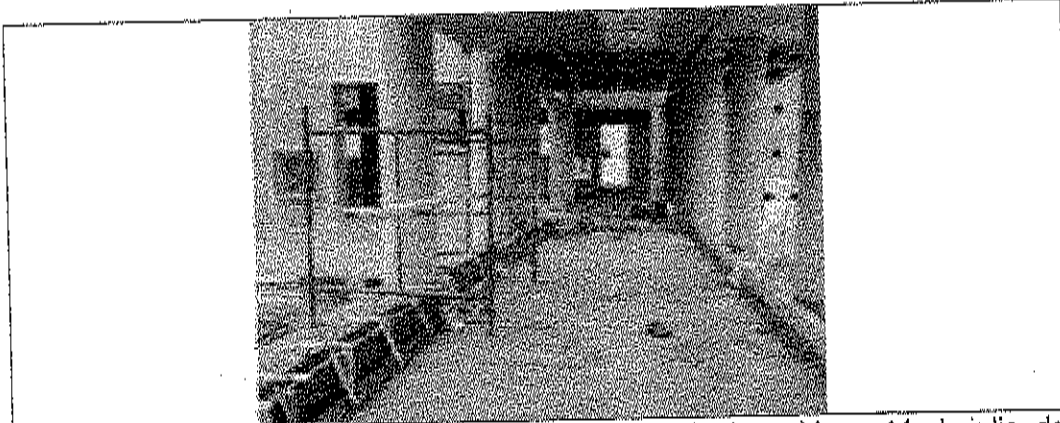
1.1.5. HALLAZGO-AMB-831. Déficit de orden y aseo, señalización y manejo de residuos.

Imagen. Déficit de orden y aseo, señalización y manejo de residuos. 11 de julio de 2022, 2:26 pm. Instalaciones ESEVI- Tunja.

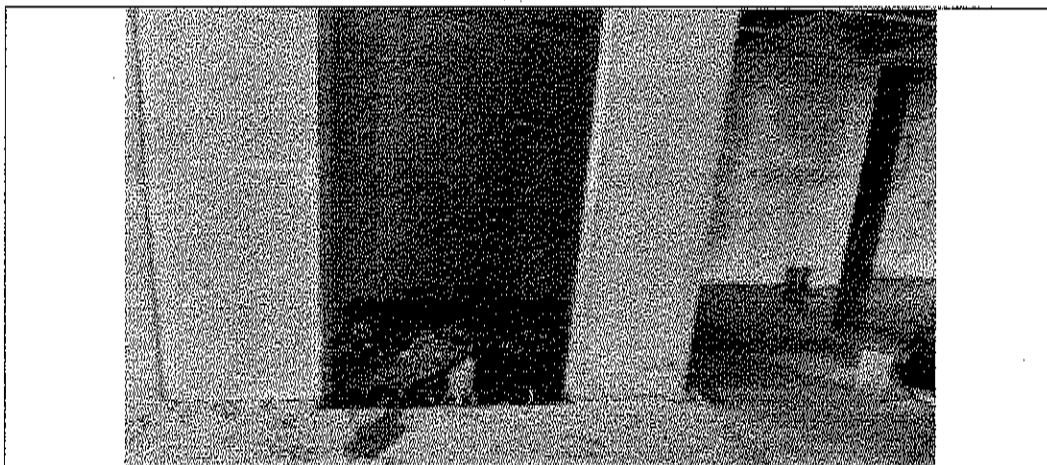
1.1.6. **HALLAZGO-AMB-836.** Se evidencia acumulación de agua y residuos como foco de proliferación de insectos que puedan transmitir enfermedades

**Imagen.** Requerimiento de retiro y drenaje de agua (foto tomada 12 de julio de 2022, 3:26 pm. Instalaciones ESEVI- Tunja.

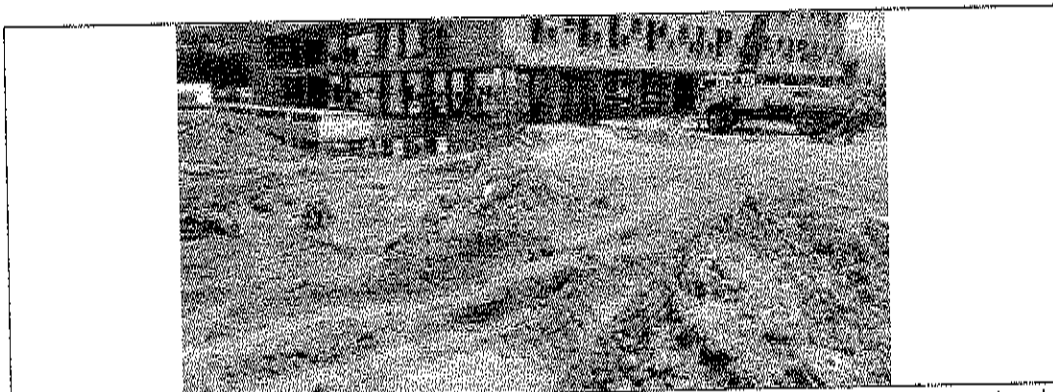
1.1.7. **HALLAZGO-AMB-845.** Se evidencia restos de escombros en áreas de trabajo.

**Imagen.** Requerimiento de evacuación de escombros y /O acopio al sitio autorizado  
(foto tomada 14 de julio de 2022, 7:50 pm. Instalaciones ESEVI- Tunja.

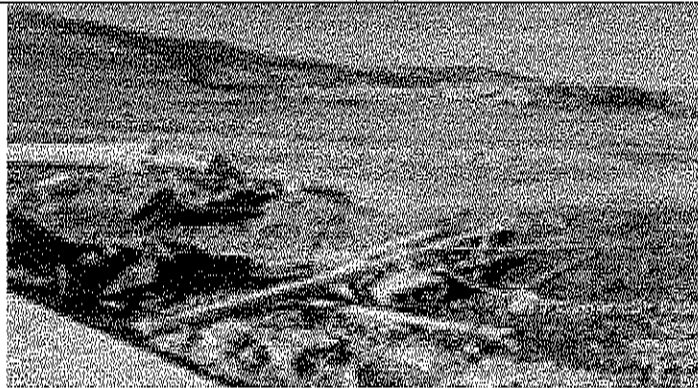
1.1.8. **HALLAZGO-AMB-846. HALLAZGO-SST-846.** Se evidencia escombros y residuos en áreas de trabajo.

**Imagen.** Requerimiento recolección de residuos y materiales (foto tomada 14 de julio de 2022, 7:50 am. Instalaciones ESEVI- Tunja.

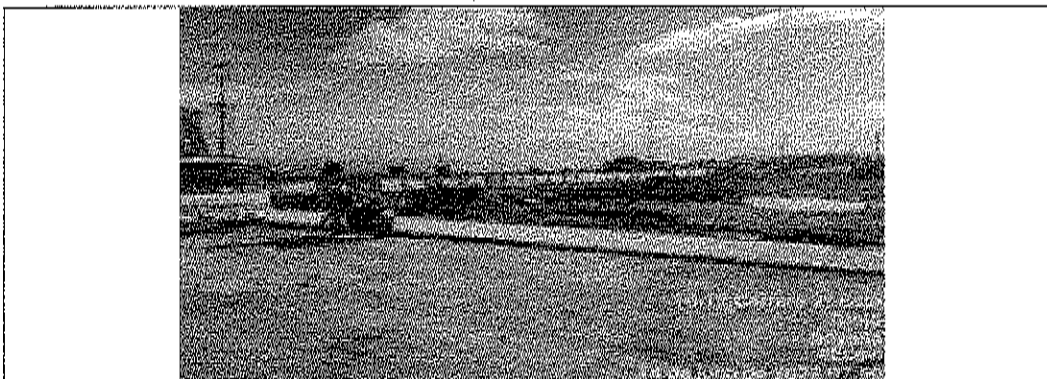
**1.1.9. HALLAZGO-AMB-847.** Se evidencia falta de recolección y /o señalización de escombros en áreas de trabajo.

**Imagen.** Requerimiento recolección de residuos y materiales (foto tomada 14 de julio de 2022, 7:50 am. Instalaciones ESEVI- Tunja.

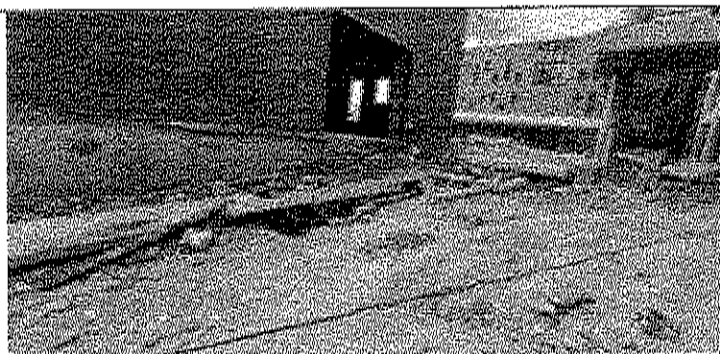
**1.1.10. HALLAZGO-AMB-848.** Se evidencia déficit de orden y aseo (manejo de residuos).

**Imagen.** Requerimiento recolección de residuos y materiales (foto tomada 14 de julio de 2022, 11:17 am. Instalaciones ESEVI- Tunja.

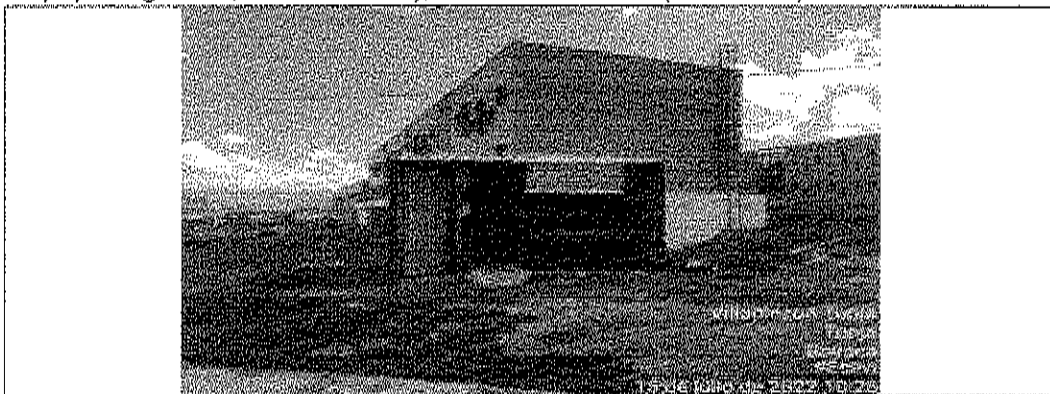
**1.1.11. HALLAZGO-AMB-854.** Unidades sanitarias sin elementos básicos de aseo (jabón, papel higiénico, toalla manos), falta señalización (Ambiental).

**Imagen.** Requerimiento señalizar y colocar insumos para sanitarios y lavado de manos (foto tomada 15 de julio de 2022, 10:26 am. Instalaciones ESEVI- Tunja.

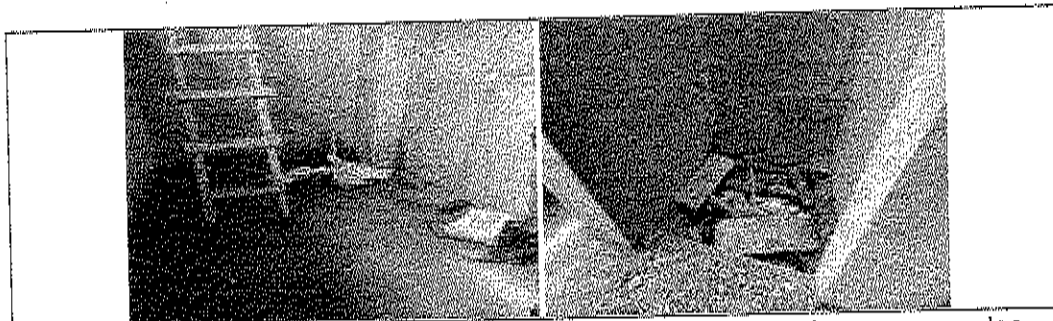
1.1.12. **HALLAZGO-AMB-858.** Mal manejo de residuos (ambiental).

**Imagen.** Requerimiento realizar recolección de residuos, orden y aseo en los sitios de trabajo (Foto tomada 19 de julio de 2022, 8:51 am. Instalaciones ESEVI-Tunja.

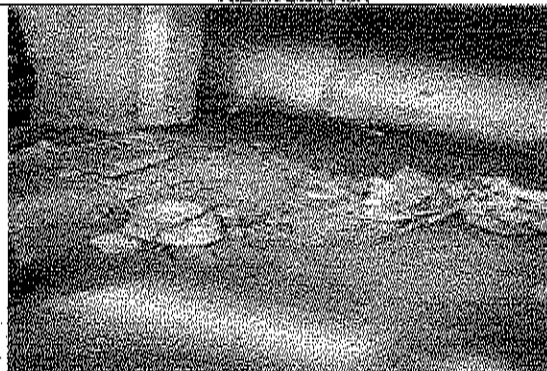
1.1.13. **HALLAZGO-AMB-859.** Mal manejo de residuos (ambiental)).

**Imagen.** Requerimiento realizar recolección de residuos, orden y aseo en los sitios de trabajo (Foto tomada 19 de julio de 2022, 8:51 am. Instalaciones ESEVI- Tunja).

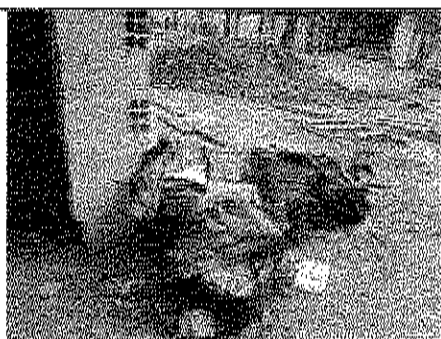
**1.1.14. HALLAZGO-AMB-860.** Residuos sin acopiar, falta de orden y aseo (ambiental)).

**Imagen.** Requerimiento realizar recolección de residuos y acopio de residuos (Foto tomada 19 de julio de 2022, 8:03 am. Instalaciones ESEVI- Tunja).

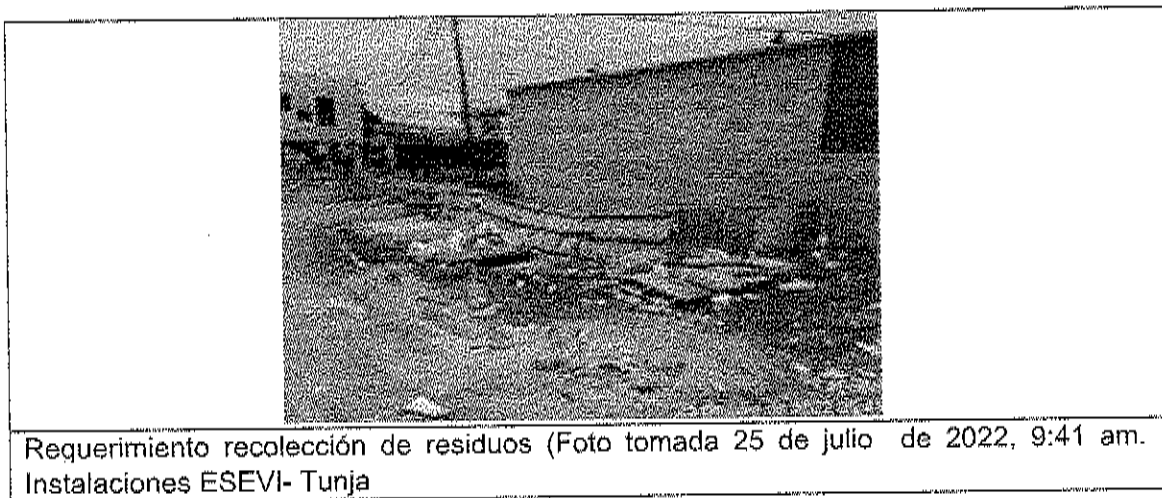
**1.1.15. HALLAZGO-AMB-863.** Se evidencia inadecuado manejo de residuos.

**Requerimiento recolección de residuos** (Foto tomada 25 de julio de 2022, 9:41 am. Instalaciones ESEVI- Tunja)

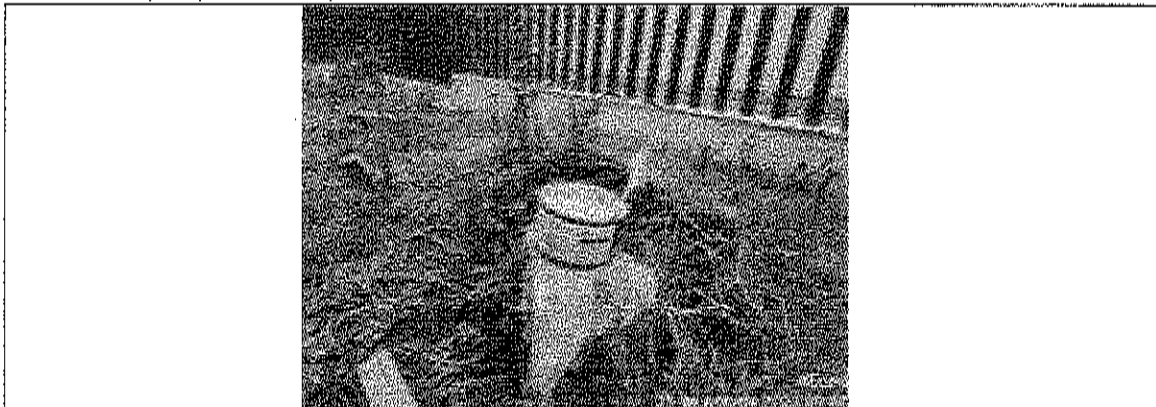
1.1.16. **HALLAZGO-AMB-864.** Se evidencia inadecuado manejo de residuos peligrosos - Respel (Ambiental).

Requerimiento y acopio de residuos peligrosos (Foto tomada 25 de julio de 2022, 9:44 am. Instalaciones ESEVI- Tunja)

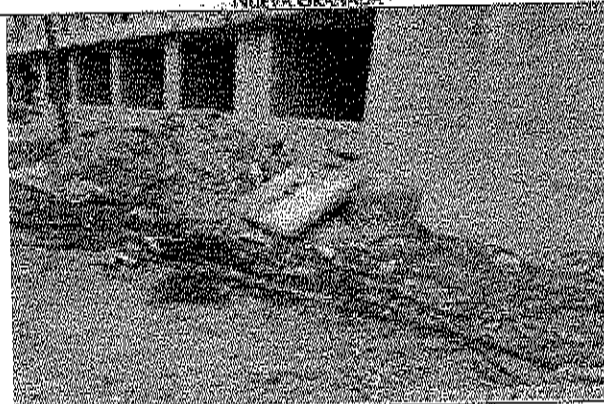
1.1.17. **HALLAZGO-AMB-866.** Se evidencia inadecuado manejo de residuos – Metales (Sobrante de varilla), residuos pétreos (Recortes de bloque, sobrantes de arenas, gravas)

**Imagen.** Requerimiento levantar material en acopios temporales de acuerdo al programa para manejo de residuos reciclables (foto tomada 25 de julio de 2022, 9:40 am. Instalaciones ESEVI- Tunja).

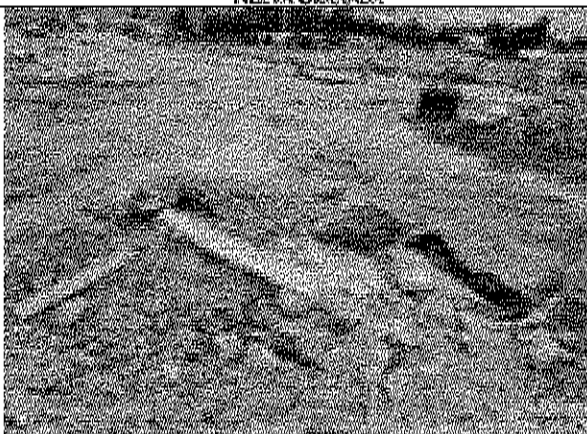
- 1.1.18. **HALLAZGO-AMB-867.** Se evidencia inadecuado manejo de residuos – Metales (Sobranter de varilla), residuos pétreos (Recortes de bloque, sobrantes de arenas, gravas)

Requerimiento y acopio de RCD para manejo y disposición final (Foto tomada 22 de julio de 2022, 10:17 am. Instalaciones ESEVI- Tunja)

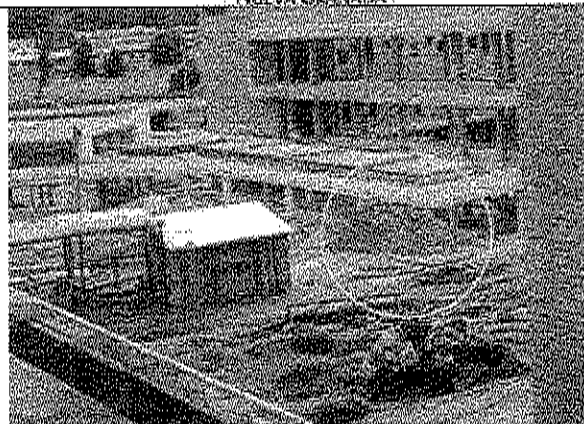
1.1.19. **HALLAZGO-AMB-868.** Se evidencia inadecuado manejo de residuos – Metales (Sobrante de varilla), residuos pétreos (Recortes de bloque, sobrantes de arenas, gravas)

Requerimiento y acopio de RCD para manejo y disposición final (Foto tomada 22 de julio de 2022, 10:06 am. Instalaciones ESEVI- Tunja)

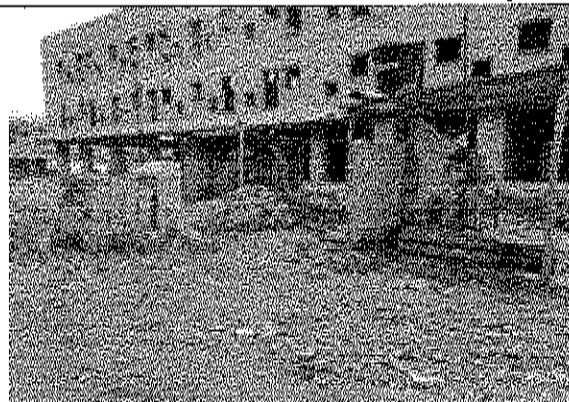
**1.1.20. HALLAZGO-AMB-869.** Se evidencia inadecuado manejo de residuos pétreos

Requerimiento y acopio de RCD para manejo y disposición final (Foto tomada 22 de julio de 2022, 10:17 am. Instalaciones ESEVI- Tunja)

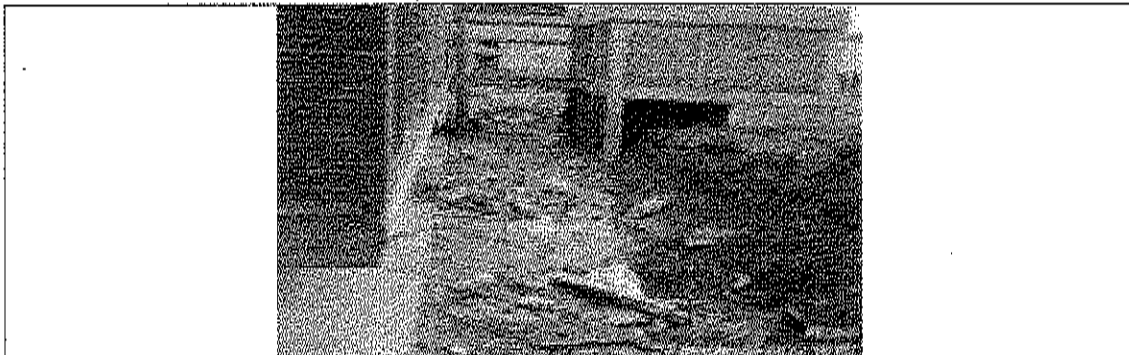
**1.1.21. HALLAZGO-AMB-872.** Exposición de RCD

**Imagen.** Requerimiento recolectar RCD, manejo de residuos (foto tomada 27 de julio de 2022, 10:02 am. Instalaciones ESEVI- Tunja).

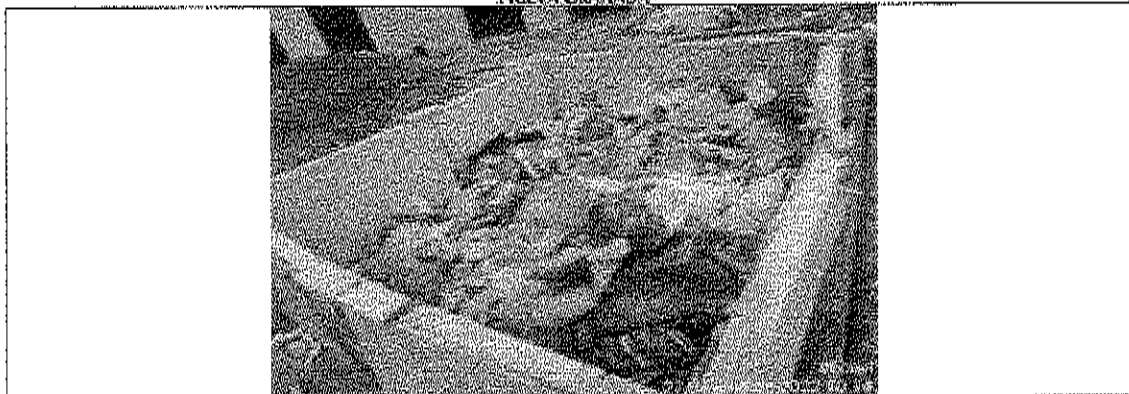
**1.1.22. HALLAZGO-AMB-873.** Exposición de residuos peligrosos

**Imagen.** Requerimiento recolección y manejo de residuos peligrosos para disposición final (foto tomada 27 de julio de 2022, 10:14 am. Instalaciones ESEVI- Tunja).

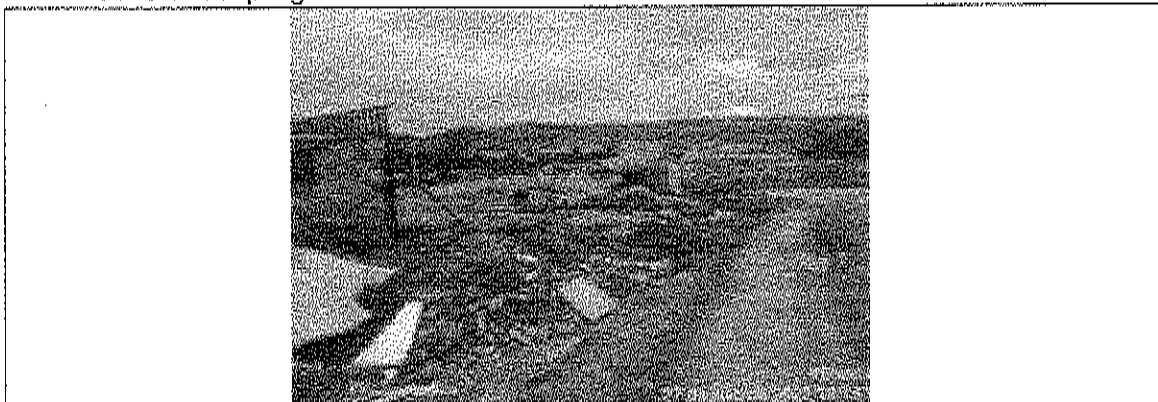
**1.1.23. HALLAZGO-AMB-875.** Exposición de RCD y áreas de trabajo sin señaliza y/o advertir del peligro

Requerimiento Acopio de RCD para manejo y disposición final- señalización del área de trabajo (Foto tomada 27 de julio de 2022, 10:15 am. Instalaciones ESEVI- Tunja)

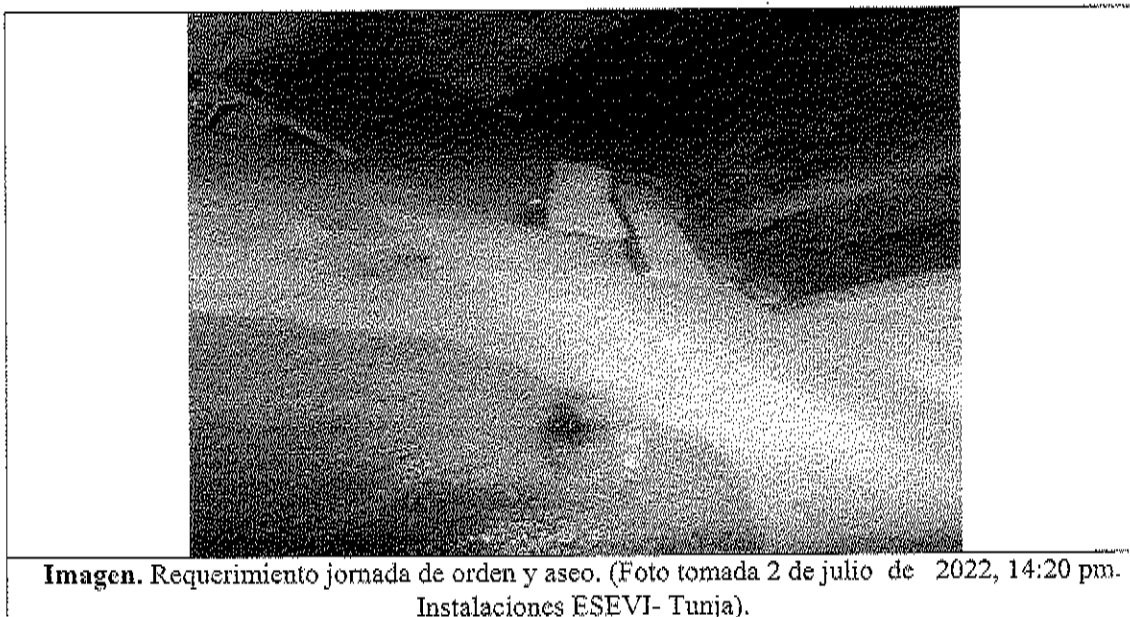
#### 1.1.1 HALLAZGO-SST-797. Se evidencia falta de orden y aseo

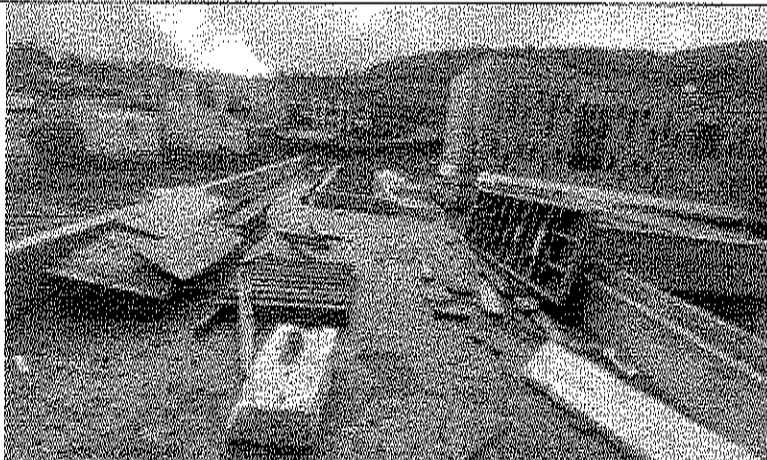
1.1.2 **HALLAZGO-SST-798.** Se evidencia falta de orden y aseo (mal manejo de residuos)

Imagen. Se solicita jornada de orden y aseo (foto tomada 2 de julio de 2022, 14:23 pm.  
Instalaciones ESEVI- Tunja).

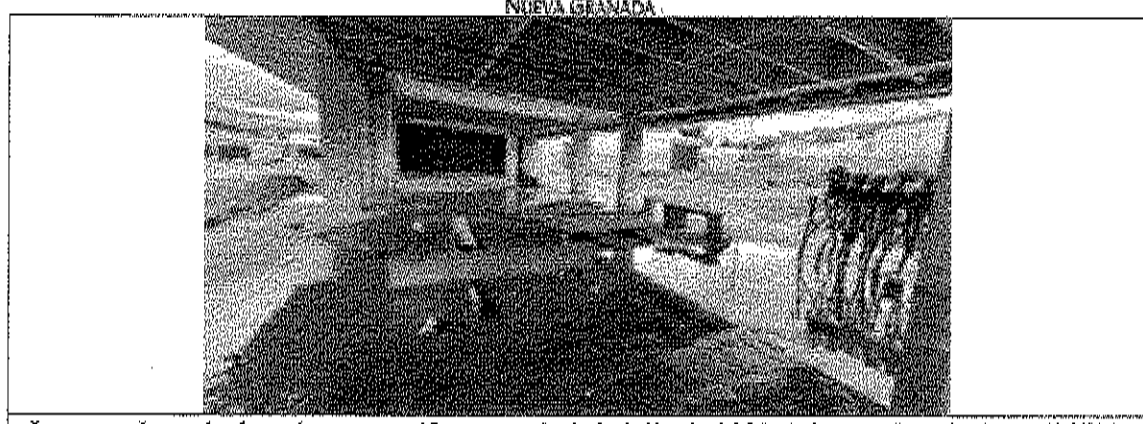
1.1.3 **HALLAZGO-SST-800.** Se evidencia falta de orden y aseo

**Imagen.** Jornada de orden y aseo (foto tomada 2 de julio de 2022, 2:32 pm. Instalaciones ESEVI-Tunja).

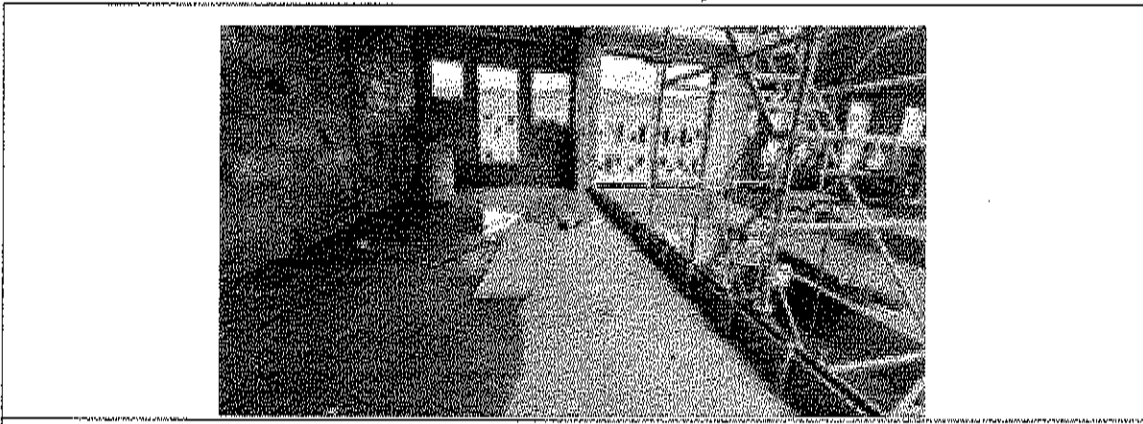
**1.1.4 HALLAZGO-SST-801.** Se evidencia falta de orden y aseo

**Imagen.** Se evidencia déficit de orden y aseo (foto tomada 2 de julio de 2022, 2:32 pm. Instalaciones ESEVI-Tunja).

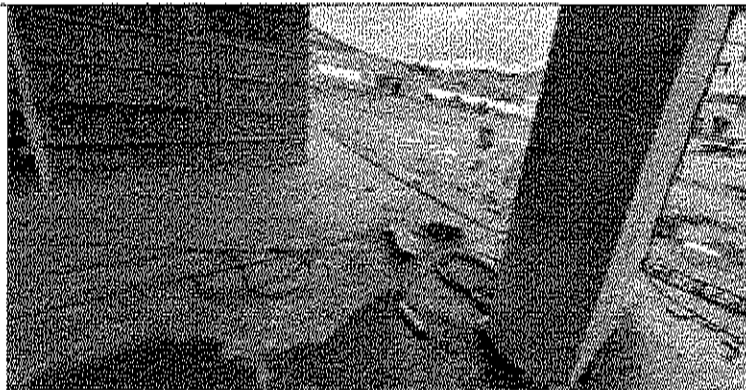
**1.1.5 HALLAZGO-SST-802.** Se evidencia falta de orden y aseo (riesgo locativo-eléctrico)

**Imagen.** Requerimiento jornada de orden y aseo (foto tomada 2 de julio de 2022, 3:42 pm.  
Instalaciones ESEVI- Tunja)

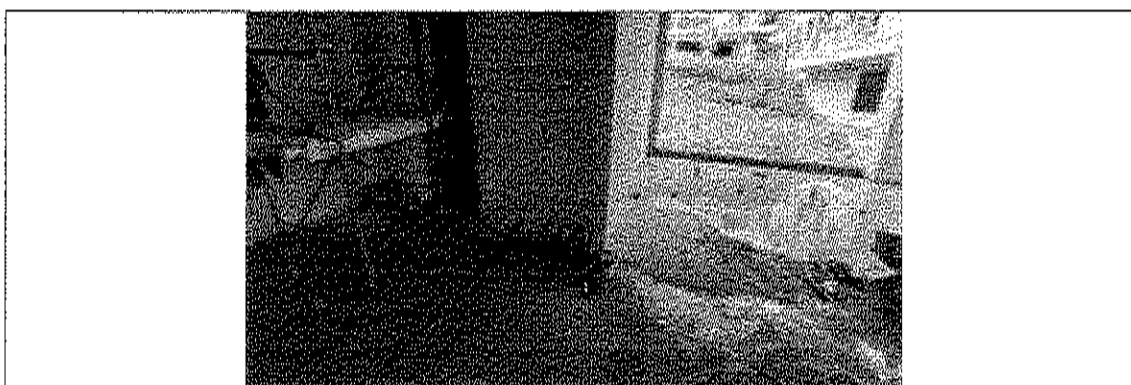
**1.1.6 HALLAZGO-SST-803.** Se evidencia falta de orden y aseo

**Imagen.** Requerimiento jornada de orden y (foto tomada 2 de julio de 2022, 2:45 pm. Instalaciones ESEVI- Tunja)

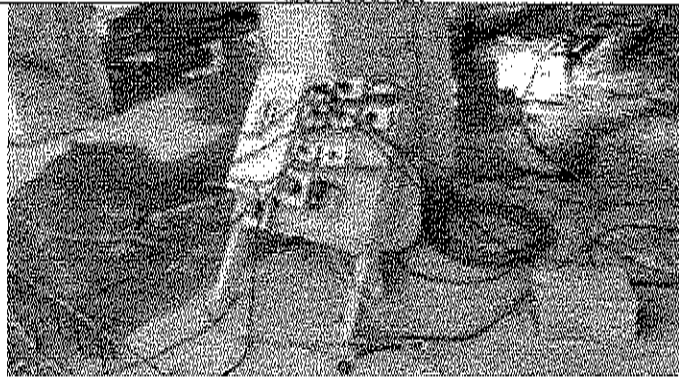
**1.1.7 HALLAZGO-SST-804.** Se evidencia falta de orden y aseo (riesgo locativo-eléctrico)

**Imagen.** Requerimiento jornada de orden y aseo, señalización del riesgo (foto tomada 1 de julio de 2022, 3:03 pm. Instalaciones ESEVI- Tunja).

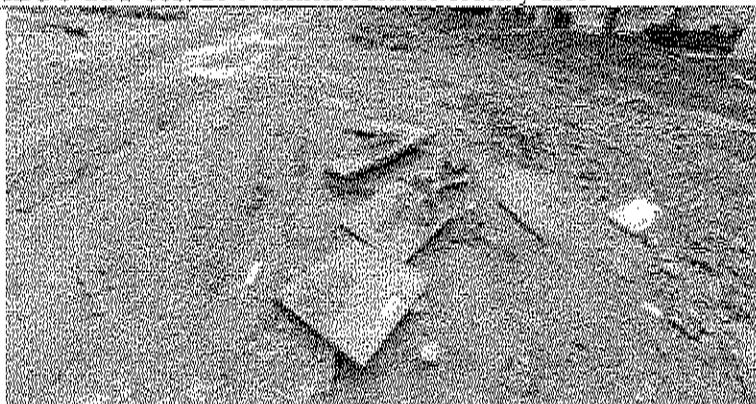
#### 1.1.8 HALLAZGO-SST-805. Se evidencia Falta de orden y aseo

**Imagen.** Requerimiento de acopio de formaleta, orden y aseo (foto tomada 2 de julio de 2022, 3:30 pm. Instalaciones ESEVI- Tunja).

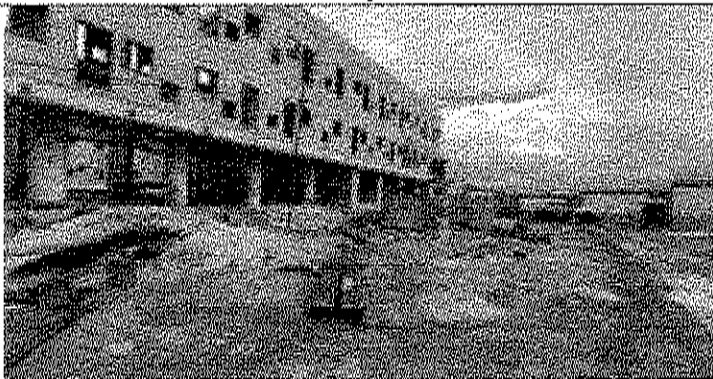
#### 1.1.9 HALLAZGO-SST-806. Déficit de orden y aseo

**Imagen.** Requerimiento acopiar adecuadamente los materiales, jornada de orden y aseo (foto tomada 2 de junio de 2022, 4: 15 pm. Instalaciones ESEVI- Tunja).

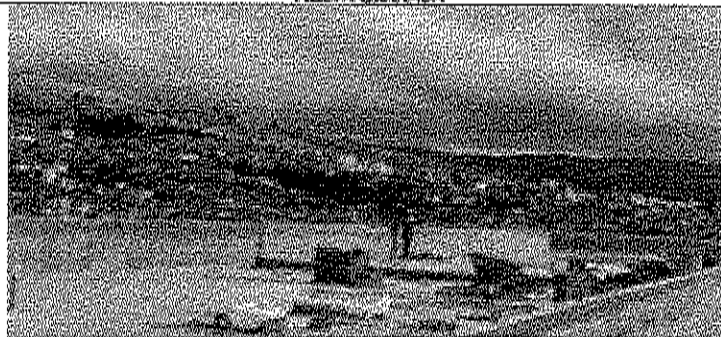
#### 1.1.10 HALLAZGO-SST-808. Se evidencia falta de orden y aseo

**Imagen.** Requerimiento de orden y aseo (foto tomada 7 de junio de 2022, 9:05 am. Instalaciones ESEVI- Tunja).

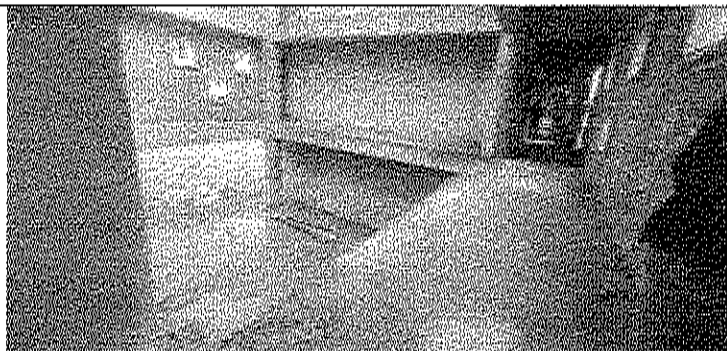
**1.1.11 HALLAZGO-SST-810.** Se evidencia falta señalización, demarcación y medidas de contención colectiva por riesgo de caída de distinto nivel.

**Imagen.** Requerimiento de orden y aseo (foto tomada 1 de julio de 2022, 3:20 pm. Instalaciones ESEVI- Tunja).
