## ESTUDIO DE MERCADO PARA DETERMINAR EL CANON DE ARRENDAMIENTO BARRIO EL RECREO CUBA

**Asunto:** INFORME TÉCNICO EMERGENCIA

## 1. CÓDIGO DEL REPORTE DE EMERGENCIA

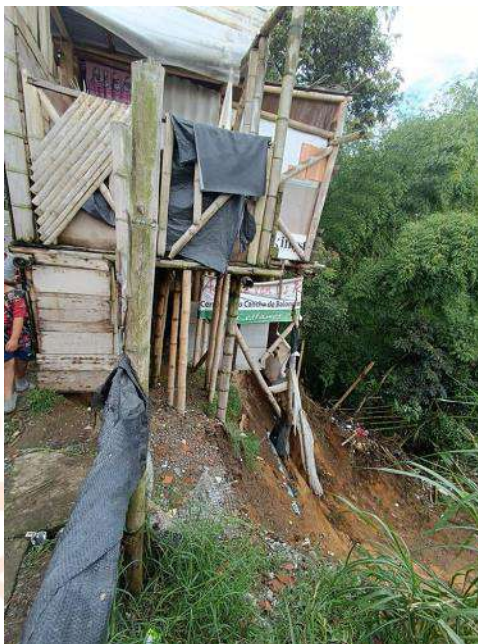
**Figura 2. Área afectada por el evento**  
Fuente: DIGER, 2022

El área afectada se encuentra ubicada en la comuna San Joaquín, barrio El Recreo, en la cual la vivienda con nomenclatura Manzana D 11 sufrió pérdida parcial del suelo de soporte de su inmueble, las coordenadas geográficas del predio son: Latitud 4.792919 y longitud -75.742442. Se presentó una zona afectada de 50 m<sup>2</sup> aproximadamente debido a proceso morfodinámico traslacional en la zona, el cual involucró únicamente suelo residual, sin embargo, en dicha área se situaba una vivienda, y debido a su ubicación, esta sufrió la pérdida del suelo de soporte de la parte posterior de la misma, dejando los apuntalamientos en guadua (apoyo de la estructura) sin base fija para su sostenimiento, afectando la estabilidad de la vivienda. Cabe resaltar que la situación no involucro lesionados o personas atrapadas por el evento presentado

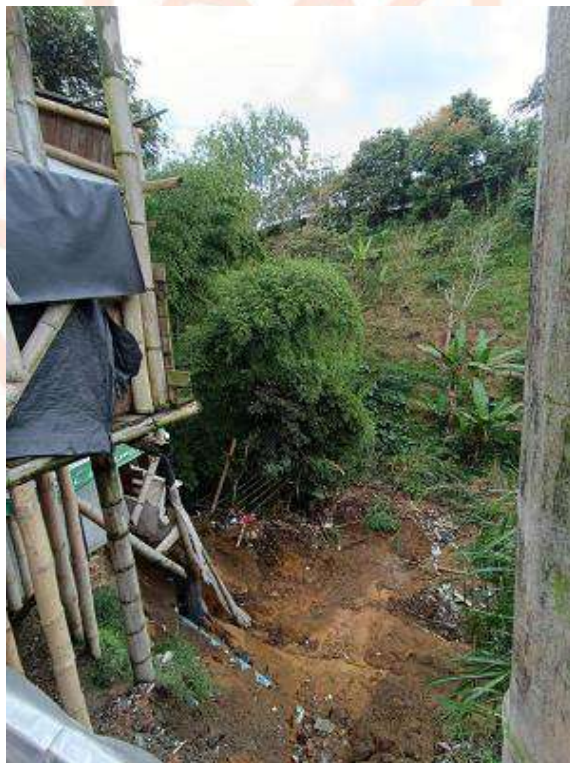
**Figura 3. Fotografía del evento**  
Fuente: DIGER, 2022

Se observa un talud de alta pendiente ( $>60\%$ ) compuesto por cenizas volcánicas, asociadas a la Formación Armenia según la cartografía oficial del Servicio Geológico Colombiano (2015), las cuales están suprayacidas por suelos de tipo orgánico y botados superficiales mezclados con desechos antrópicos heterogéneos. Se debe tener en cuenta que las cenizas volcánicas presentes tienen propiedades con alta humedad y alta plasticidad, sumado a que cuando los suelos presentan alta saturación debido a las altas precipitaciones registradas en el sector, se producen cambios volumétricos que conllevan al desplazamiento del mismo, ocasionando deslizamientos, que en este caso dieron lugar al deslizamiento ubicado en la parte posterior de la vivienda atendida.

Al momento de la atención de la emergencia se evidencia una vivienda de 1 nivel en estructura liviana como guadua y madera, estructura de cubierta en guadua y cubierta en zinc, la cual sufrió una pérdida parcial de suelo de soporte en su parte trasera, dejando a los apoyos allí localizados sin base para su sustento. Es importante mencionar que en un inicio el evento se presentó debido a la activación de un proceso morfodinámico en la zona, derivado de las altas precipitaciones presentadas en las últimas fechas, lo que generó una sobresaturación del terreno, y este, al contar en su capa superficial con suelo residual, el cual no cuenta con buenas propiedades mecánicas para soportar grandes esfuerzos al corte, ocurre el evento en donde únicamente falla la capa superficial del terreno, así mismo, la vivienda la cual se encontraba localizada en la corona del talud (área de la ocurrencia de la emergencia), al sufrir el desplazamiento del suelo de soporte, y no contar con cimentaciones que aseguraran la estabilidad del inmueble, sino que por el contrario, sus apoyos (guadua) se encontraban empotrados de manera superficial (apuntalamientos), la vivienda pierde sus apoyos traseros, abriendo paso a una posibilidad de colapso parcial o total. Teniendo en cuenta el evento observado se procedió a dar un concepto de evacuación total, con la finalidad de que los moradores no habiten en dicha estructura debido a la vulnerabilidad que presentan frente a la amenaza descrita. Ahora bien, es importante dar claridad que en caso de que el área de influencia aumente, es probable que la vivienda pierda más apoyos hasta perder su estabilidad de manera parcial o total dando paso a un posible colapso, aunque al momento de la atención de la emergencia no se evidencian indicios de inestabilidad en la parte frontal de la vivienda. Cabe resaltar que el deslizamiento ocurrido no involucró lesionados o personas atrapadas por el evento presentado.

Se le recomienda a los moradores de la vivienda no habitar la zona afectada debido a su alta vulnerabilidad presente, por el contrario se le recomienda acatar el concepto de evacuación emitido e iniciar los trámites pertinentes para tomar el SAT (Subsidio de Arriendo Temporal) entregado al momento de la atención de la emergencia.

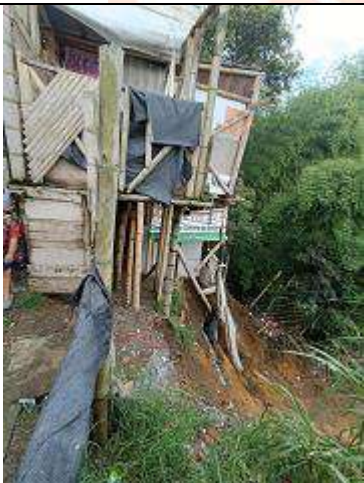
| Imagen 1: Falta de suelo de soporte de la vivienda visitada | Imagen 2: Deslizamiento en la parte posterior de la vivienda |

Vivienda de 1 nivel en mala estructura liviana, como guadua y madera, estructura de cubierta en guadua y cubierta en lona de zinc, la cual cuenta con apuntalamientos en guadua como elementos de estabilidad, parcialmente estos apuntalamientos quedaron sin suelo de soporte producto de deslizamiento traslacional a una distancia menor a un metro de la estructura.

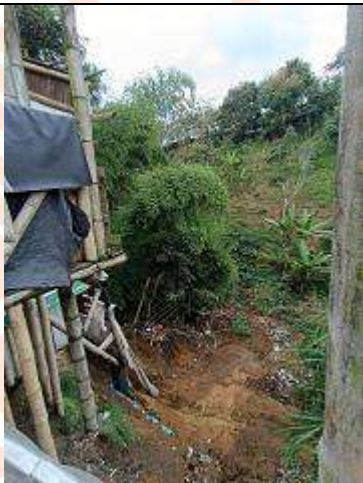
| DAÑOS | DESCRIPCION GENERAL DE DAÑOS | IMPLICACIONES (Grave, moderada, baja) |
|---|---|---|
| Observaciones: Movimiento en masa de tipo traslacional, el cual involucro el desplazamiento del suelo de soporte de la vivienda y debido a esto, su estructura pierde parte de su estabilidad. | | |

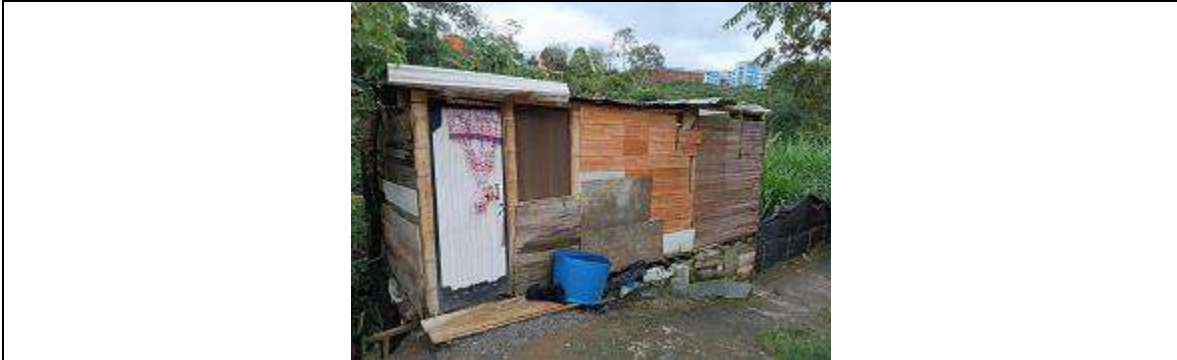
Imagen 3: Vista de la fachada de la vivienda
