## ESTUDIO PARA DETERMINAR CANON DE ARRENDAMIENTO ESTACION VILLEGAS DESLIZAMIENTO PEREIRA

**Asunto:** INFORME TÉCNICO EMERGENCIA.:

## 2. LOCALIZACIÓN DEL EVENTO

| <b>COMUNA/<br/>CORREGIMIENTO</b> | <b>BARRIO/ VEREDA</b> | <b>DIRECCION</b> |
|---|---|---|
| Avenida del Rio | América | Carrera 3 bis entre<br>calles 12 y 13 |

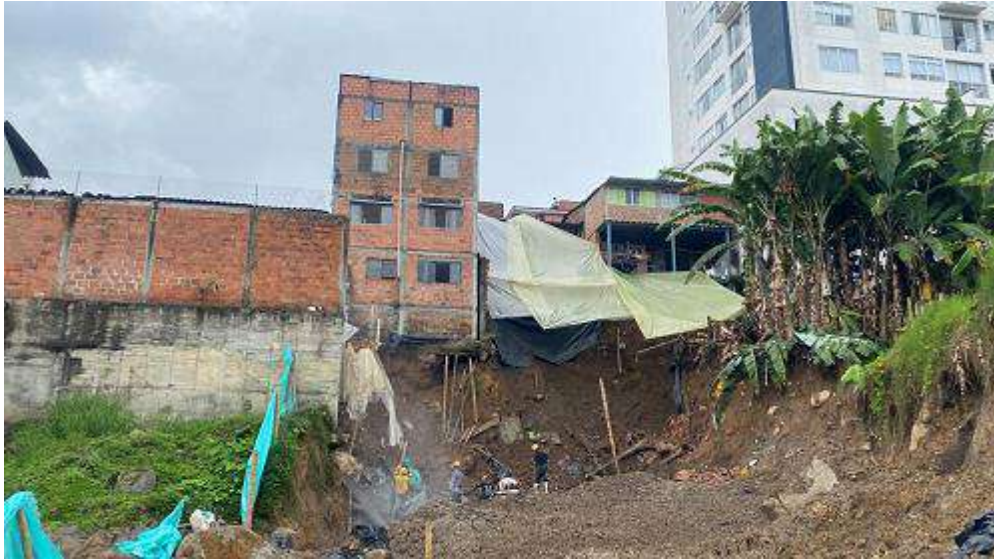
**Figura 2. Área afectada por el evento**  
Fuente: DIGER, 2021

El área afectada se encuentra ubicada en la comuna Avenida del río, específicamente sobre la carrera 3 bis entre calles 13 y 12, barrio América, en la cual un lote entre dichas nomenclaturas en el cual actualmente se realizan movimientos de tierra, sufrió en su parte posterior un deslizamiento, las coordenadas geográficas del predio son: Latitud 4.817147 y longitud -75.688280. Se presentó una zona afectada de 120 m<sup>2</sup> aproximadamente por movimiento en masa, lo que involucró demolición de muro posterior de las viviendas con nomenclatura Carrera 4 # 12-48 y Carrera 4 # 12-44, además de empezar a presentarse socavación del suelo de soporte en edificio de 4 pisos ubicado igualmente en la parte trasera del predio visitado

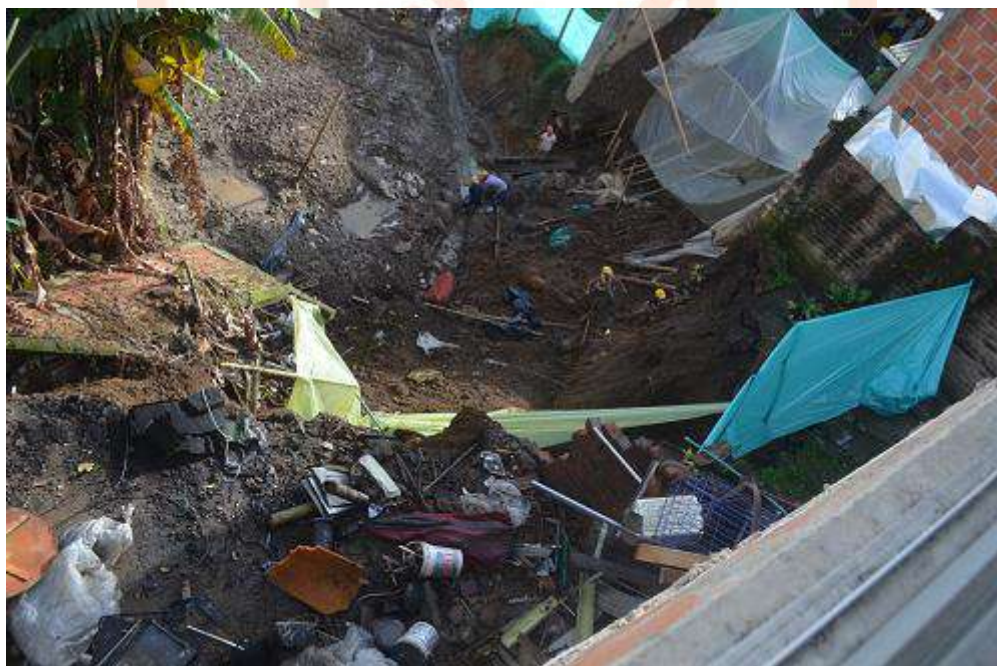
**Figura 3. Fotografía del evento**  
Fuente: DIGER, 2022

Se observa un predio de aproximadamente 750 m<sup>2</sup> ubicado entre las carreras 3 bis y 4 y entre calles 12 y 13, en dicho terreno actualmente se vienen realizando movimientos de tierra, los cuales fueron afectados por la ocurrencia de un

movimiento en masa localizado en la parte posterior del lugar visitado, el área afectada como tal consta de un talud de aproximadamente 15 metros de largo con un diferencial de altura de 7 metros, en el cual en su corona se observan diferentes viviendas y edificaciones las cuales se distancian desde una distancia menor a 1 metro hasta distancias de 4 metros del evento ocurrido, cabe resaltar que la zona donde se están realizando las actividades de origen antrópico está constituida por depósitos aluviales y de llanuras aluviales cuaternarios según la cartografía oficial del Servicio Geológico Colombiano (2015), los cuales están suprayacidos por suelos de tipo orgánico y botados superficiales mezclados con desechos antrópicos heterogéneos, es por esto que al localizarse dichos suelos residuales en el área visitada, con condiciones geométricas fuertes dirimidas de los cortes realizados por los movimientos de tierra generados, y con el agravante de la ubicación de varias viviendas en la parte alta, que el terreno se ve sometido a diferentes esfuerzos los cuales el tipo de suelo encontrado no soporta ya que no presenta propiedades mecánicas (Cohesión y fricción), que garantice el soporte de los mismos, lo que conlleva a la falla de este dando paso a la ocurrencia de los procesos denudativos ocurridos.

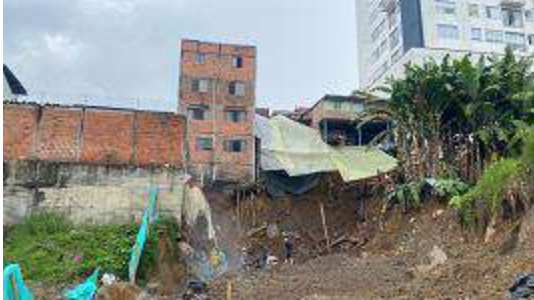
| Imagen 1: Fotografía general de la situación presente | Imagen 2: Perdida del suelo de soporte en edificación de 4 pisos |

Se le recomienda a la constructora la cual está realizando actualmente los movimientos de tierra, suspendan temporalmente dicha actividad, con el fin de realizar obras de mitigación que propendan a la estabilidad del terreno en su parte posterior (área donde ocurrió el movimiento en masa), además de garantizar la estabilidad de las viviendas allí ubicadas, entre ellas se recomienda la construcción de un muro de contención, cabe aclarar que dicho elemento estructural debe de cumplir tanto con la normatividad vigente NSR-10 Título H, además de diseñarse bajo los parámetros y condiciones de la zona, como lo es la tipología del suelo y las propiedades mecánicas del mismo.

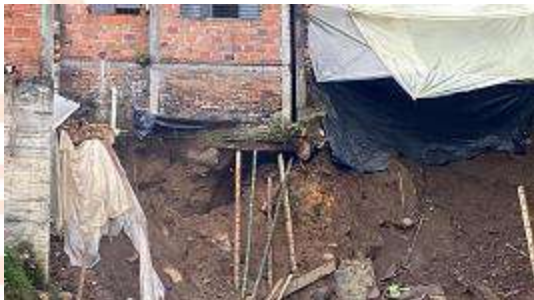
De igual manera, debido al evento presentado, se pudo evidenciar afectaciones de 4 edificaciones colindantes ubicadas en la parte posterior del predio visitado, las afectaciones se observan de manera tanto directa como indirecta. En primer lugar, se evidencia la demolición de múltiples muros perimetrales traseros de las viviendas con dirección Calle 12 No. 3B-44, Carrera 4 # 12-48 y Carrera 4 # 12-44, esto debido a la pérdida total de suelo de soporte, lo que podría generar condiciones de inseguridad tanto para la infraestructura del lugar como para los trabajadores. En segundo lugar, se observó la pérdida parcial de suelo de soporte de edificación de 4 pisos contigua a la propiedad con dirección Carrera 4 # 12-44, dicha estructura cuenta con un sistema estructural en mampostería parcialmente confinada, no se evidencia cimentación y tampoco el cumplimiento de norma sismo resistente vigente NSR-10. La pérdida del suelo de soporte se atribuye a las actividades de movimientos de tierra realizados en el lugar visitado, cabe resaltar que la edificación se encuentra deshabitada y al momento de la atención de la emergencia no presenta grietas, fisuras y/o asentamientos diferenciales que evidencien el inicio de colapso parcial y/o total de esta. Sin embargo, es importante destacar, que en caso de no corregir dicha situación, es posible que se pueda presentar el colapso parcial o total de la estructura de 4 niveles.

Edificación de 4 niveles en mampostería parcialmente confinada, sin cimentación apropiada, su sistema estructural no obedece a la norma sismorresistente NSR-10 presenta en su parte posterior proceso de socavación retrogresivo, dejando en negativo parte de la edificación, actualmente se evidencian grietas por flexión en la base de las vigas de cimentación.

Es importante mencionar que actualmente por parte de la constructora se realizaron apuntalamientos en guadua sobre la edificación de 4 niveles con el fin de evitar el colapso parcial por la falta de suelo de soporte, al igual que se inició la construcción de muro en tierra armada y trinchos en guadua sobre el pie del talud que sufrió el movimiento en masa, además de la impermeabilización del terreno por medio de champeado sobre el cuerpo del mismo, aunque dichas actividades no deben de ser definitivas para la estabilización del terreno, esto debido a que se debe de realizar la construcción de una obra de mitigación tal, que asegure no solo la erradicación de los movimientos en masa de la zona, sino también que asegure la estabilidad de las viviendas ubicadas en la parte alta. Finalmente, cabe resaltar que el proceso denudativo no involucro lesionados o personas atrapadas por el evento presentado.

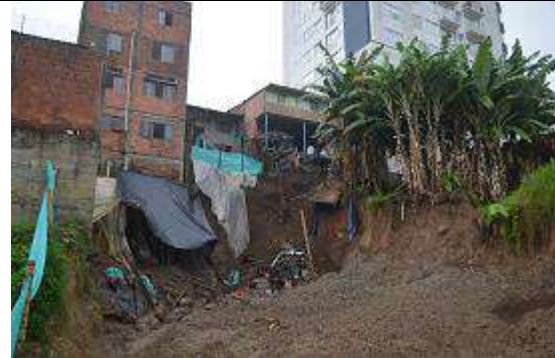
| DAÑOS | DESCRIPCION GENERAL DE DAÑOS | IMPLICACIONES<br>(Grave,<br>moderada, baja) |
|---|---|---|
| Observaciones: movimiento en masa de tipo traslacional que involucro únicamente suelo residual, el cual dejo sin suelo de soporte a elementos perimetrales de viviendas cercanas al lugar de la emergencia, no se presentaron heridos o personas atrapadas por la emergencia ocurrida | | |

| Imagen 3: Deslizamiento ocurrido en la parte posterior del predio | Imagen 4: Distancia entre el deslizamiento y apoyo de vivienda con dirección cra 4 # 12-48 |

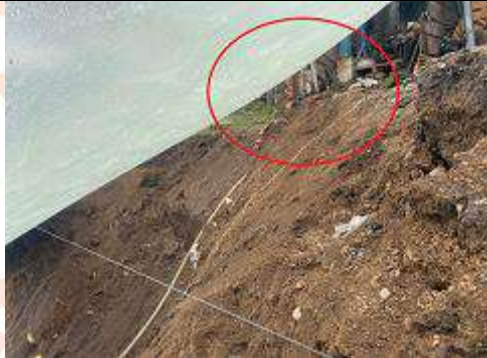
Por otra parte, en la visita realizada se logró evidenciar que el evento ocurrido (fenómeno de remoción en masa) se ubica a una distancia menor de 1 metro de la vivienda con dirección Carrera 4 # 12-48, en el cual uno de sus apoyos está a aproximadamente 50 centímetros del proceso morfodinámico, es debido a ello que se tomó la decisión de brindar concepto de evacuación total a los habitantes de dicho inmueble, por la situación anteriormente descrita. Además, en el predio

| MEDIDAS RECOMENDADAS | DESCRIPCIÓN | NOMBRE DEL AFECTADO | DIRECCIÓN DE LA AFECTACIÓN |
|---|---|---|---|
| Evacuación total | 2 | Olmedo Valencia<br>Ismael Parra | Carrera 4 # 12-48 |

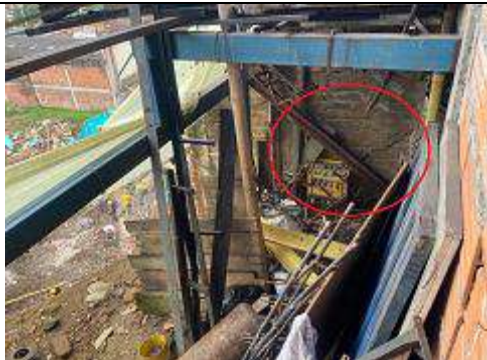
| <p>Imagen 5: Grietas por cortante en muro perimetral</p> | <p>Imagen 6: Distancia entre deslizamiento y vivienda con dirección cra 4 # 12-44</p> |

**3. DESCRIPCIÓN LA EMERGENCIA (Vulnerabilidad)**  
 Edificación de 2 niveles en sistema estructural aporticado (tanto en acero como en concreto), se realiza inspección en la vivienda, sobre todo en la parte posterior, en el que se localiza un deslizamiento a una distancia menor a 1m y se presentan grietas en muro perimetral

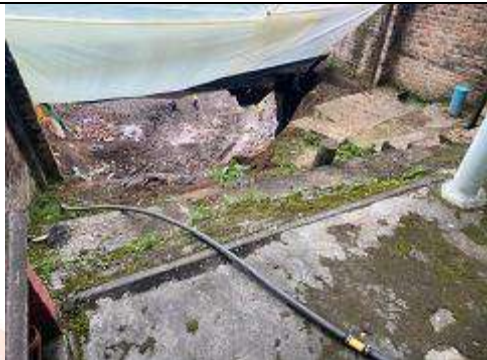
colindante con dirección Carrera 4 # 12-44, el deslizamiento se localiza a una distancia menor de 5 metros, aun no se evidencian afectaciones en la vivienda debido al evento inspeccionado, sin embargo, basándose en el principio de precaución según la ley 1523 del 2012, se otorga concepto de evacuación preventivo, debido a la cercanía con el proceso morfodinámico ocurrido.

| MEDIDAS RECOMENDADAS | DESCRIPCIÓN | NOMBRE DEL AFECTADO | DIRECCIÓN DE LA AFECTACIÓN |
|---|---|---|---|
| Evacuación preventiva | 1 | Paola Catalina Arango | Carrera 4 # 12-44 |
