## **INFORME DE CIERRE PLAN DE GERENCIA**

**TERMINACIÓN DE LA CALLE DE RODAJE LIMA,  
CONSTRUCCIÓN DEL BOX CULVERT (PASO A DESNIVEL)  
Y OBRAS COMPLEMENTARIAS**

**AEROPUERTO INTERNACIONAL EL DORADO, BOGOTÁ DC.**

**FEBRERO 2023**

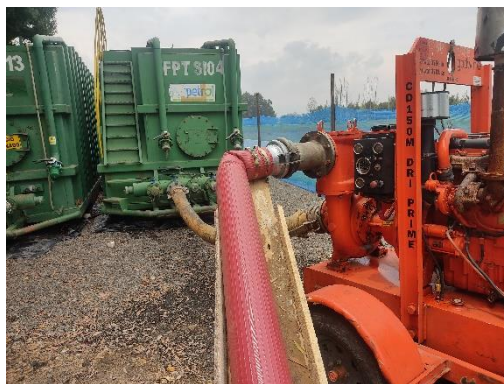
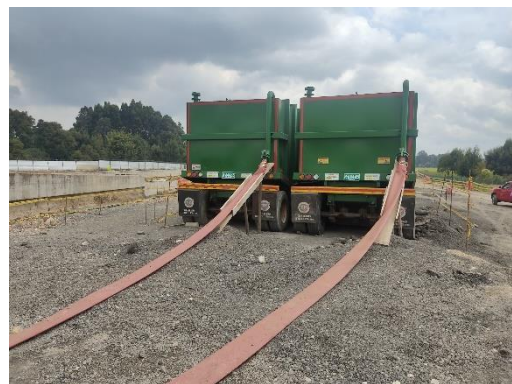
El principal problema ocurrió cuando se debía hacer el empalme a la nueva red y los niveles en la EBAR se mantenían altos, debido a conexiones erradas que llegan a los colectores que llevan las aguas servidas y con el agravante de las lluvias que se presentaron en los días en que se realizó el traslado.

Instalación de frack tanks, sistema de bombeo y tuberías flexibles tipo Lay Flat

La Solución fue activar el plan de contingencia, el cual mantuvo el normal funcionamiento del sistema entre la EBAR y la PTAR.

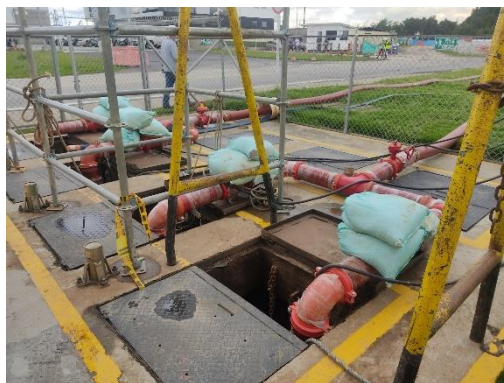
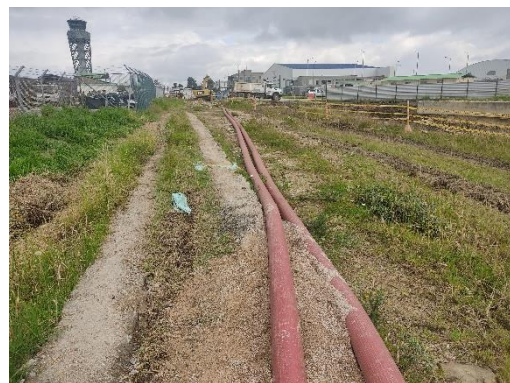
Instalación de 3 bombas de 40 LPS en EBAR y 3.000 mts de tubería Lay flat

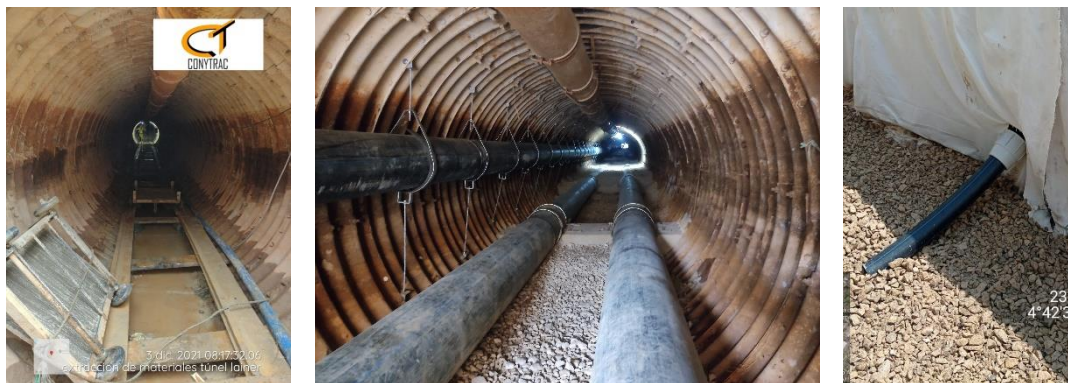
En cuanto al traslado de las redes y la nueva línea construida que debió instalarse por el túnel liner que ya estaba construido, se tuvo un inconveniente con las aguas que se filtran y como es un punto bajo, este se llenaba de agua permanentemente.

Limpieza de túnel liner, construcción de filtros e instalación de tuberías

La solución consistió en realizar un desalojo total de los componentes al interior del túnel liner, se realizó una limpieza exhaustiva y se colocó material filtrante en el fondo, luego se identificaron los puntos bajos del túnel que ya ha sufrido alguna deformación por los asentamientos del terreno de fundación, y en estos puntos bajos se instalaron desagües conectados al sistema de drenaje del muro en tierra armada construido entre la pantalla norte y el túnel liner, el cual a su vez está conectado a la red de drenajes del deprimido que finalmente es evacuada en el tanque de bombeo hacia el canal sur del aeropuerto.

Adicionalmente se construyeron una serie de apoyos en concreto para la tubería y la red contraincendios se instaló con soportes metálicos a un costado del túnel sobre las líneas de alcantarillado.

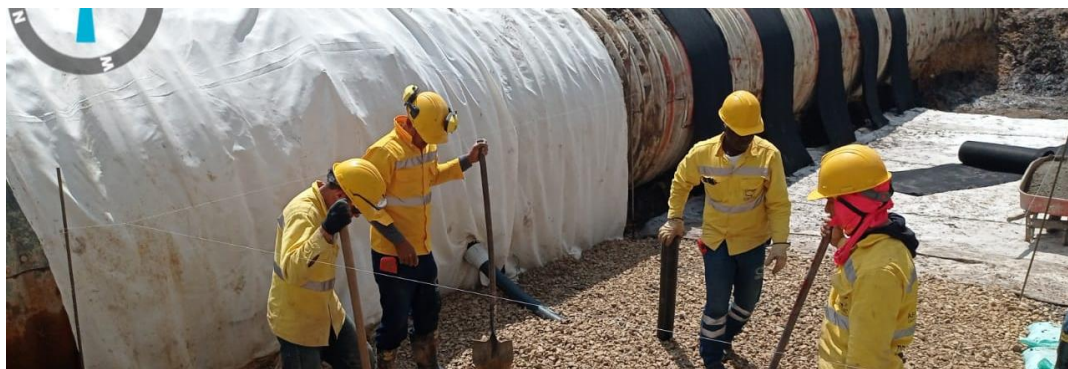
Conexión de los drenajes del túnel liner al sistema de drenajes del muro en tierra armada

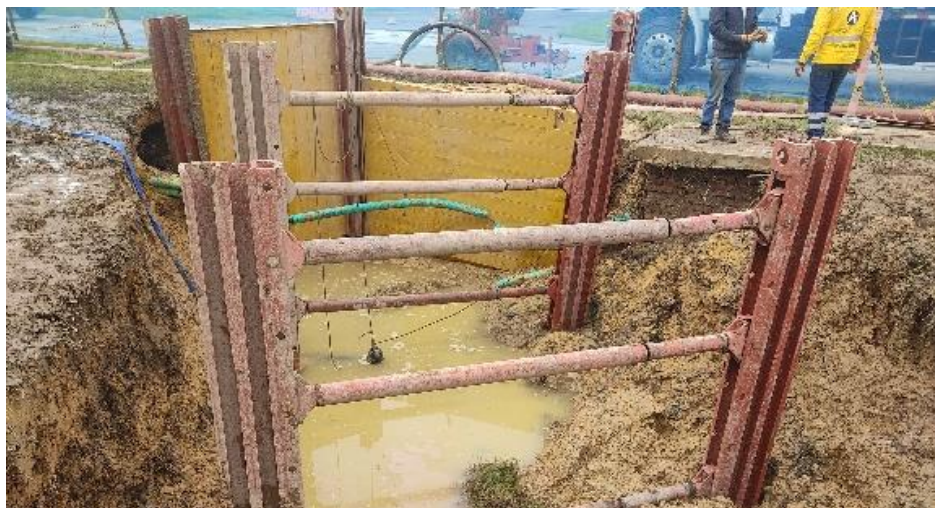
En cuanto al empalme occidental nos encontramos con la problemática de realizar excavaciones en un sector muy reducido por las redes eléctricas y de datos existentes, y a una profundidad de 6 mts, para poder realizarla conexión a las dos líneas de alcantarillado existentes en PVA y que debían conducirse a la caja de válvulas # 1 también existente, lo cual impedía hacer una excavación con taludes para que se mantuviera estable.

Instalación de entibado tipo Krings en empalme occidental de la red de alcantarillado

La solución fue implementar un sistema de excavación formaleta tipo Krings, con la cual se pudieran hacer excavaciones de taludes verticales y con el formato de vigas y tableros sostener la excavación mientras se realizaba el empalme.

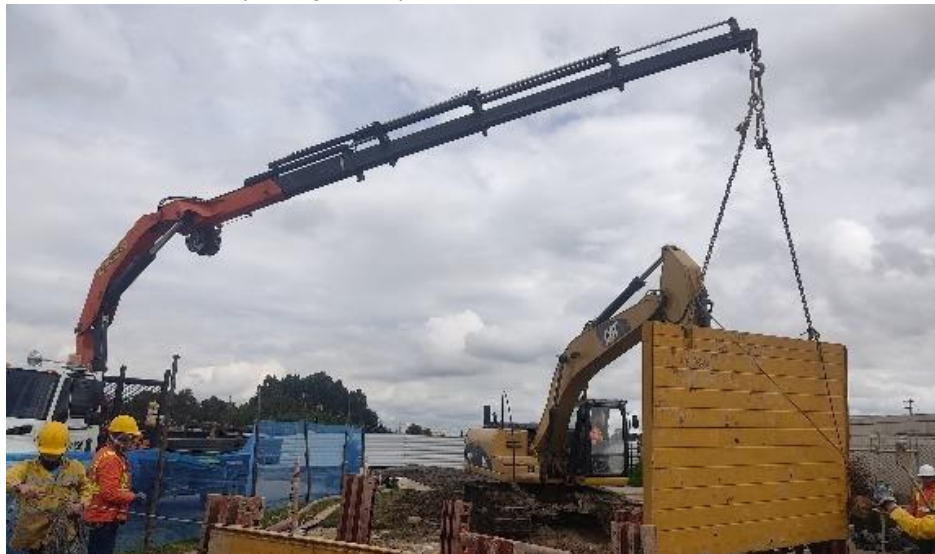
Instalación de laminas verticales para entibar la excavación para el empalme de la red de alcantarillado

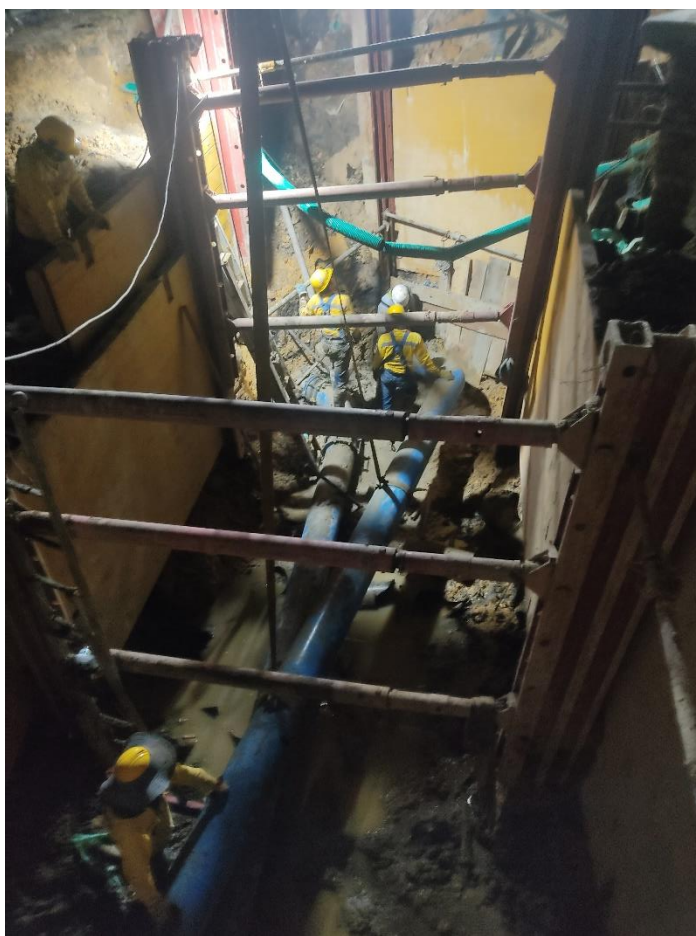
Maniobra de empalme de tuberías nuevas con red existente en PVC 14"

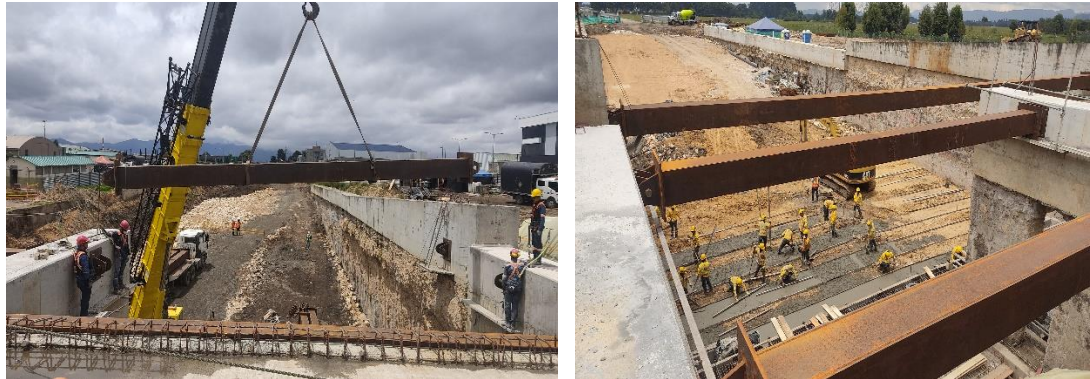
En primer lugar se estableció un proceso donde se excavara de forma simultánea al interior y al exterior de la pantalla para ir descargando el elemento y que este no sufriera mayor afectación, el problema se presentó cuando el traslado de redes no se pudo realizar al mismo tiempo que el muro en tierra armada por la entrada de la ola invernal, lo cual obligó realizar una excavación solo en la pantalla sur y esto descompensó las cargas.

Instalación de vigas metálicas en la entrada y salida del deprimido que funcionan como puntales entre pantallas

Como solución se decidió construir el muro en tierra armada del costado norte, para eliminar el empuje por este lado y como complemento instalar las vigas puntales metálicas que estaban diseñadas, pero que se colocaban mas adelante según el cronograma de obras. Con esto logramos estabilizar nuevamente el sistema y terminar las excavaciones sin mayor afectación a las pantallas.

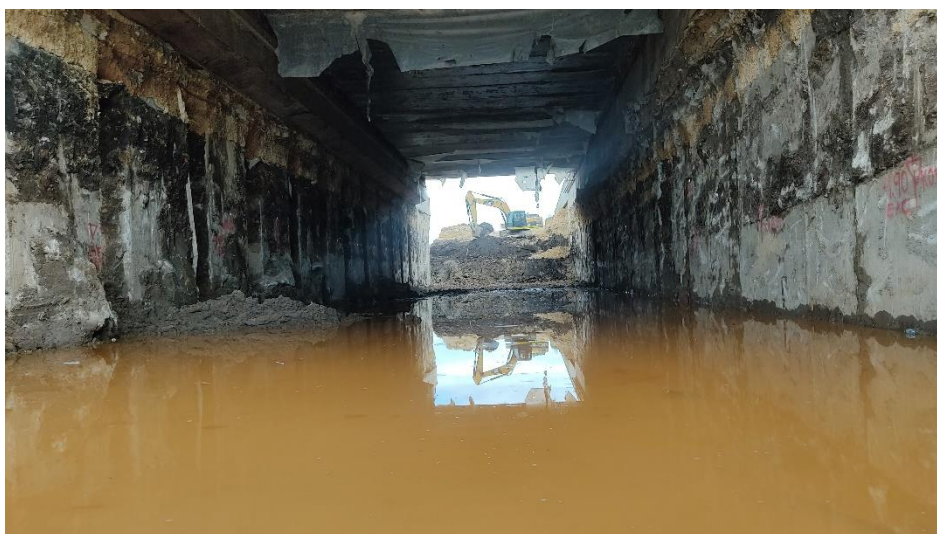
Otro inconveniente que se presentó durante la construcción del deprimido fue el alto nivel freático, compuesto por líneas subterráneas que permanecen del antiguo cauce del río Bogotá y que representaron un reto grande para estabilizar el terreno donde construiríamos la losa inferior.

Excavación permanentemente inundada por las aguas subsuperficiales

Para solucionar este inconveniente fue necesario hacer una cama con rajón y mantener unos pozos de achique mientras se construían los drenajes que conducirían las aguas al sistema de bombeo del deprimido.

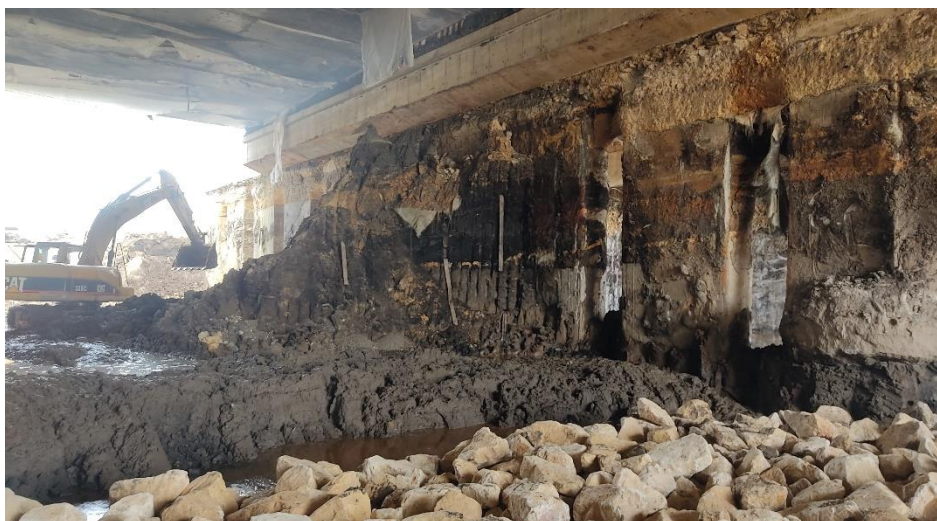
Estabilización con rajón y pozos de achique

Poco a poco se fue estabilizando el terreno con rajón y la ubicación de pozos de achique cercanos al área de trabajo, hasta lograr una plataforma de trabajo estable. Una vez se construyeron los drenes y se conformó la zona de trabajo para las vigas que conforman la losa inferior se debían construir rápidamente los tanques de regulación y el cárcamo de bombeo para evacuar las aguas que confluyen en el deprimido, el problema fue la cantidad de tareas simultáneas que se presentaban
