| | INFORME DE SUPERVISIÓN<br>CONTRATO DE OBRA O<br>INTERVENTORIA | VERSIÓN | 002 |

| 1. TIPO DE INFORME | |
|---|---|
| Contrato o Aceptación de Oferta No. 4182.010.26.1.492 de 2023 | |
| Objeto del contrato: "REALIZAR INTERVENTORÍA A LAS OBRAS DE MEJORAMIENTO PTAP LAS PALMAS CORREGIMIENTO LA CASTILLA". | |

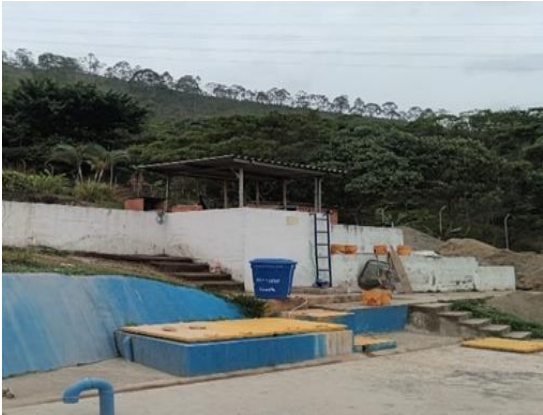
| Foto No. 1 | Descripción: campamento en tabla | Foto No. 2 | Descripción: limpieza y retiro de material a mano: |

Ítem 1.2: CAMPAMENTO EN TABLA: Se verifico que el contratista realizara instalación del campamento. Este campamento se estableció para proporcionar instalaciones de alojamiento y comodidades necesarias para el personal involucrado en la ejecución de las obras de mejora en la PTAP de Las Palmas.

El contratista realizo un campamento de 18 metros cuadrados.

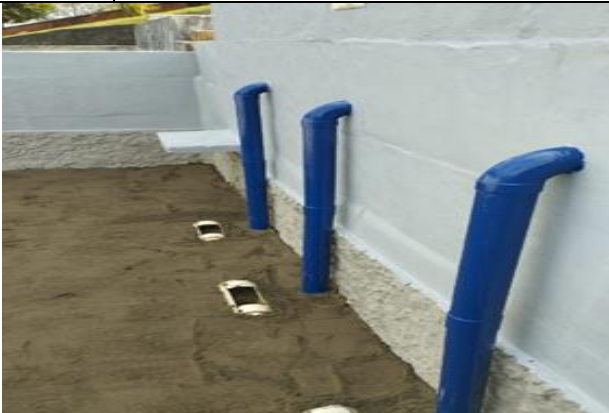
| Foto No. 3 | Descripción: suministró, transporte e instalación de arena lavada | Foto No. 4 | Descripción: lavado de estructuras con hidrolavadora |

Ítem 2.2: SUMINISTRO TRANSPORTE E INSTALACION DE ARENA LAVADA: Se realizo seguimiento al contratista en el cumplimiento de esta actividad, esta tenía como objetivo proporcionar y colocar arena lavada en áreas específicas de la planta con el propósito de mejorar el proceso de filtración y tratamiento del agua potable.

El contratista realizó la instalación de 84 metros cuadrados de arena lavada.

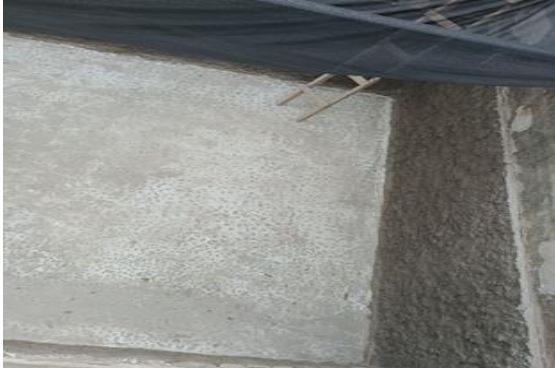
| Foto No. 5 | Descripción: abuzardado de muros | Foto No. 6 | Descripción: suministro transporte e instalación mortero para recubrimiento imperme sika top seal 107 o similar |

**Ítem 2.4: ABUZARDADO DE MUROS:** se realizó seguimiento al cumplimiento de esta actividad la cual consistió en preparar las superficies de los muros y estructuras de la PTAP para recibir adecuadamente un revestimiento posterior.

**Preparación de Superficies:** Se inició preparando las superficies de los muros, lo que incluyó la eliminación de cualquier contaminante o material suelto. Luego, se procedió a aplicar la técnica de "abuzardado".

**Abuzardado:** Para llevar a cabo el abuzardado, se utilizó un martillo o porra junto con un cincel. Estas herramientas se utilizaron para golpear la superficie del muro de manera controlada y uniforme.

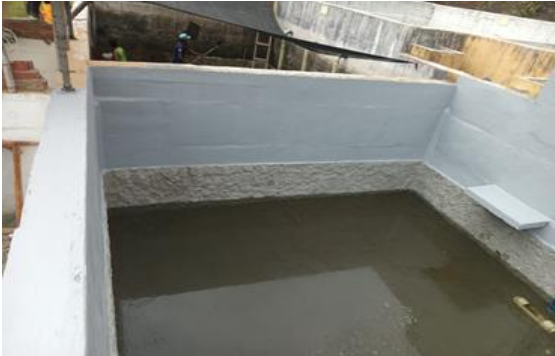
| Foto No. 7 | Descripción: pintura vinilo sobre repello 3 manos | Foto No. 8 | Descripción: valla de publicidad de la obra de 3.0x4.0 m. con imagen corporativa en impresión digital de 720 dpi (incluye montaje y retiro) |

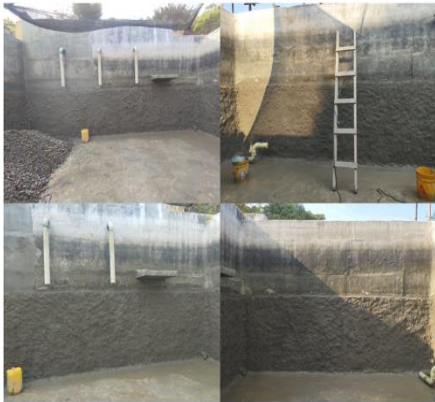
| Foto No. 9 | Descripción: INP 1 - repello tipo champeo | Foto No. 8 | Descripción: INP 2 – recubrimiento protector epóxico en elementos en concreto bajo agua |

**Aplicación del Repello Tipo Champeo:** El repello tipo champeo impermeabilizado se aplicó de manera uniforme sobre las superficies de los muros. Este tipo de repello suele tener propiedades impermeabilizantes que contribuyen a la protección contra la humedad y la corrosión.
