**INFORME DE GESTIÓN AMBIENTAL**

**Periodo:  
DICEMBRE 2022**

**CONSORCIO ANTIOQUIA VIAL - 22  
INGEVIAS S.A.S. BIC – DELTA S.A.S.  
2022**

| <b>OBJETO</b> | Mejoramiento de la vía sobre el corredor vial Uramita - Pequé (62an09), en la subregión occidente del departamento de Antioquia – etapa 3, |

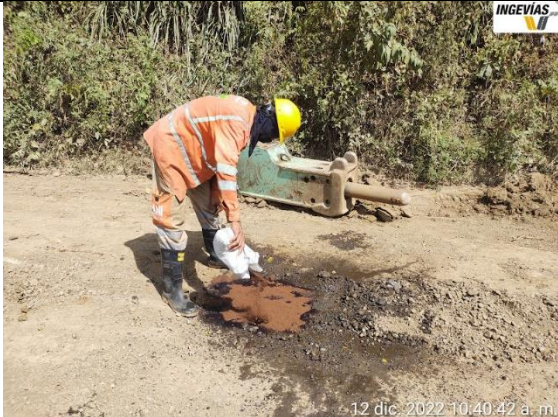
En este periodo se presentó un derrame de aceite hidráulico, el cual fue atendido de forma inmediata, realizando la contención , limpieza y posterior almacenamiento de un total de 7 Kg de material contaminado. Estas cantidades se tienen acopiadas en la caseta de residuos peligrosos, los cuales se realizará disposición final en el momento que se tenga una cantidad considerable para remitir.

| Atención de derrame de aceite hidraulico | Adecuada separación de residuos |

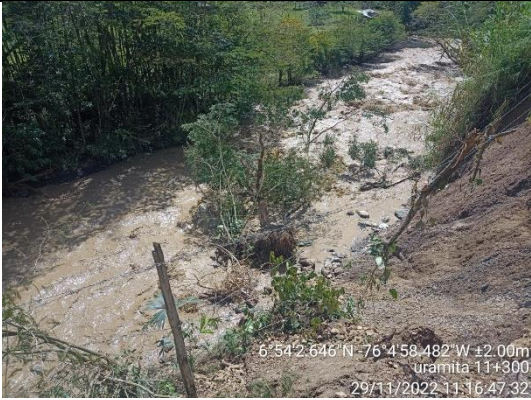
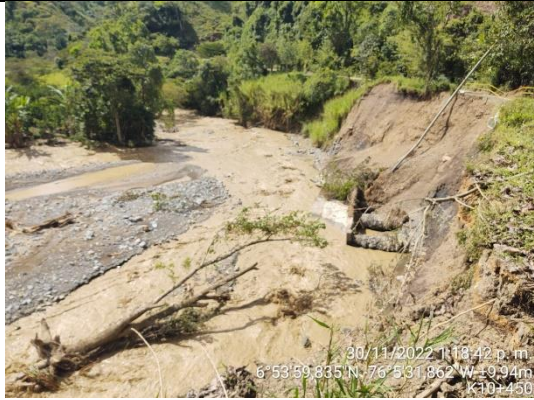
Durante el periodo reportado en este informe, se dio el desprendimiento de suelo hacia el río, con pérdida de banca y caída de dos árboles de Caracoli : *Anacardium excelsum*- el primero en el K 10+740, donde la caída del árbol que ocupó el ancho del cauce del río Uramita,. El segundo en el K 11+300, con caída al río. A pesar de haberse dado conocimiento a Gestión del riesgo del Municipio de Uramita,, posteriormente fueron encontrados que el río los removió y fue desastillando.

| <p>Arbol caído por lluvias y posterior deslizamiento K 10+740</p> | <p>Arbol caído por lluvias que provocaron deslizamiento, pérdida de banca, remoción de muro de contención K 10+740</p> |

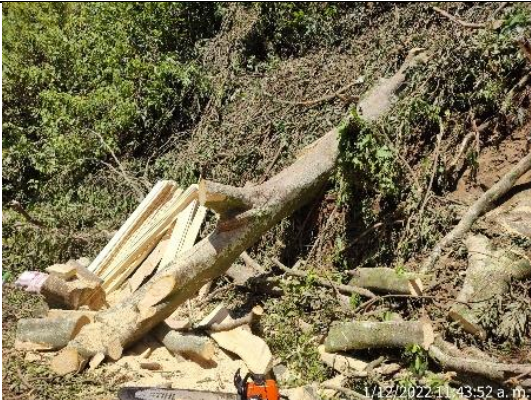
De igual forma, en derrumbe del talud de K6 +600, se presenta perdida de suelo y su cobertura vegetal, con caída de árbol, que fue aprovechado por la comunidad, quienes aprovechan su madera.

| <p>K 6 + 600 Deslizamiento de tierra con caída de árbol. Aprovechado por Terceros</p> | <p>K 7 + 100 Posible Id 3045. Lauracea. Tala efectuada por Terceros.</p> |

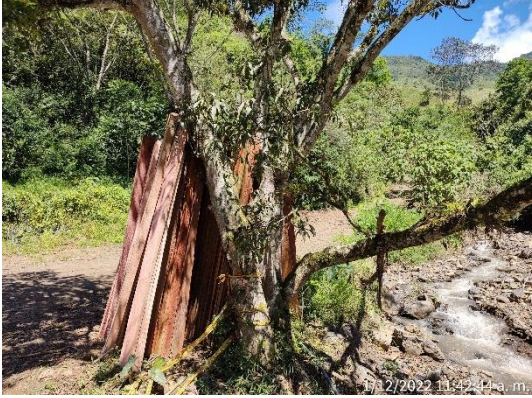
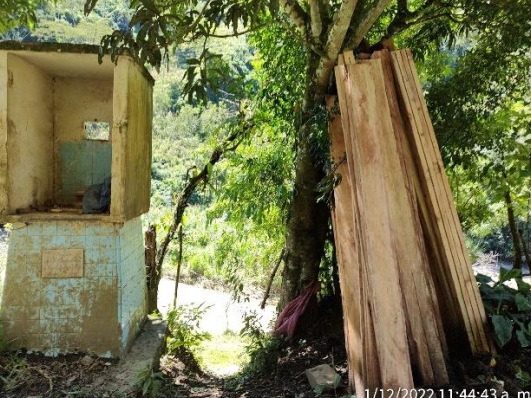
| <p>Madera acopiada en la quebrada El Limon. Abscisa K6 +760</p> | <p>Madera acopiada en El Angelito. Abscisa K6 +00</p> |

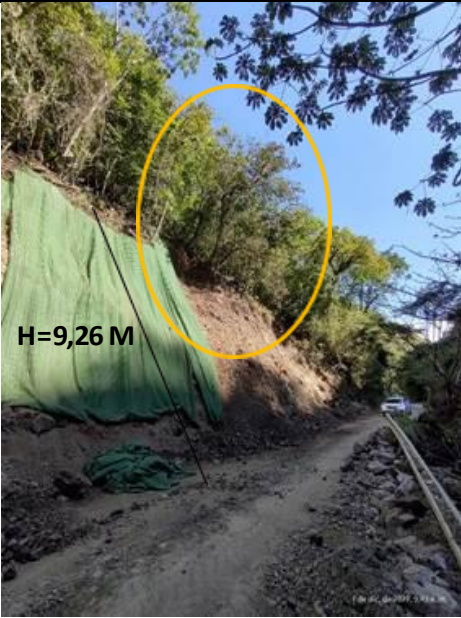
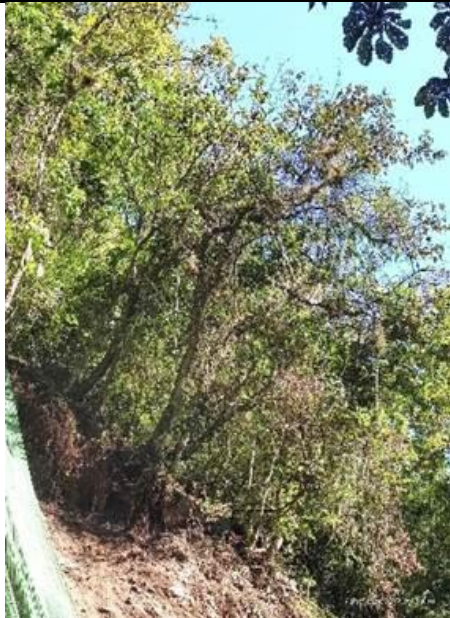
Por el desprendimiento de rocas presentado en el k 1 + 800, se suspendió desde el área técnica, la intervención del talud para su estabilización y quedo supeditada a revisión de especialista su tratamiento. Desde el área forestal se manifestó mediante correo a la Interventoría la exposición de raíces tres individuos arbóreos, por deslizamiento espontáneo. Sin embargo, al realizar revisión de la parte alta, se encontró que se ven afectados aproximadamente 10 árboles, que estarían en riesgo de volcamiento y con posible caída hacia la vía.

| <p>Talud en K 1 +800, con altura promedio de 9,26m. Nótese el grupo de árboles en riesgo</p> | <p>Grupo de árboles en riesgo de caída</p> |

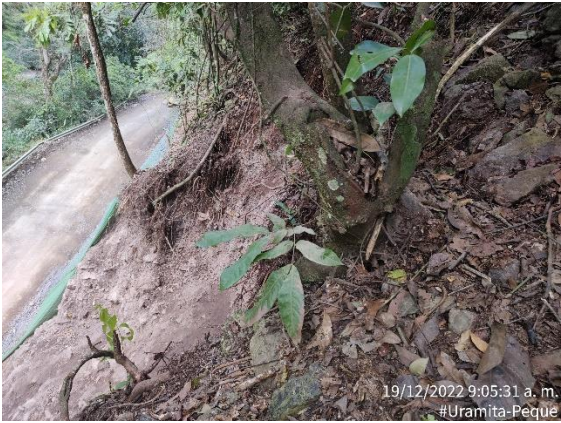
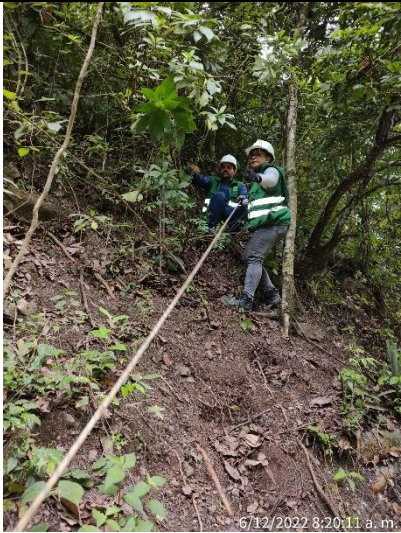
Se realizó recorrido por la parte superior del talud comprendido entre el k 1+ 780 al 1+ 810, encontrándose, que existe una franja de 10 a 15 metros con pequeñas masas de bosque, en donde los suelos son rocosos y deleznales. Con arboles caídos y no alcanzan grandes alturas, ya que el sistema radicular no es muy profundo y sufren permanentemente renovación.

| <p>Raíces de Individuos árboles, vistos desde la parte alta del talud. K 1 + 800</p> | <p>Recorrido por la parte alta del Talud 1 +800 para verificar riesgos</p> |

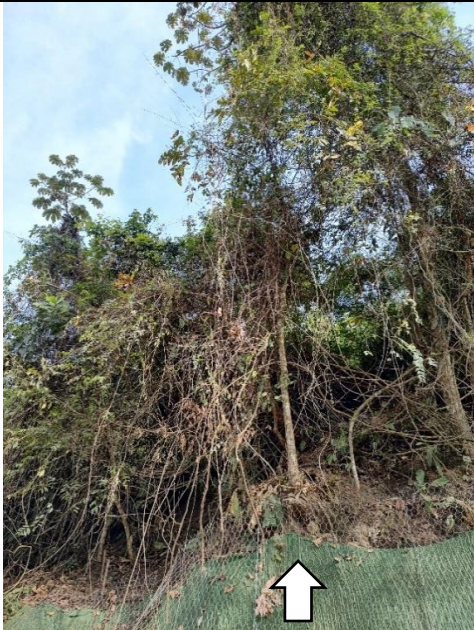
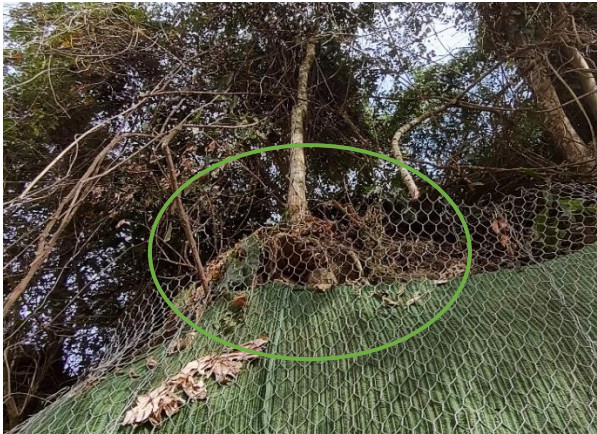
| <p>Caña Brava con Id. 1433 . En inventario aparece de Conservar</p> | <p>Caña Brava con Id. 1433. Raíces expuestas.</p> |

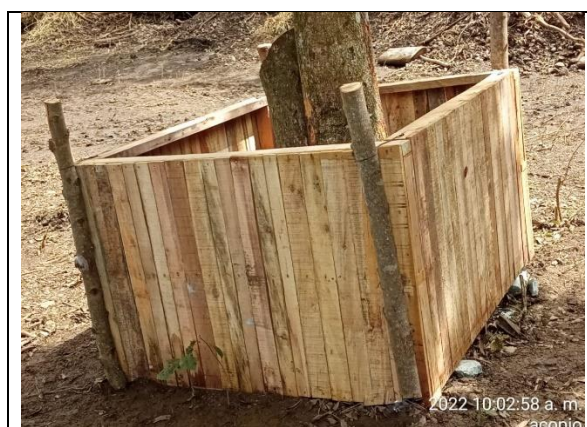
Individuo de Mango, con maleza y elementos en la base. Lugar Acopio de materiales

**Medidas preventivas a flora.** Dentro del patio o Acopio de materiales, se realizó la limpieza y retiro de elementos que estuvieran en el plato de árboles localizados en dicho sitio. Posteriormente les fue efectuado un cerramiento en teleras a tres árboles que requerían un aislamiento mayor a los anteriormente encerrados en sarán.
