**Fwd: SOLICITUD DE PRORROGA CONTRATOS 002 Y 008 DEL 2023**

**Referencia:** CONTRATO DE OBRA No. FONDIGER-002-2023 Y CONTRATO DE INTERVENTORÍA No. FONDIGER 008 2023

**Asunto:** SOLICITUD PRÓRROGA AL CONTRATO 002 2023 Y SOLICITUD DE PRORROGA Y ADICION AL CONTRATO 008 2023.

**Asunto:** SOLICITUD PRORROGA No. 2 Y ADICIÓN No. 2 CONTRATO DE INTERVENTORIA – 008-2023

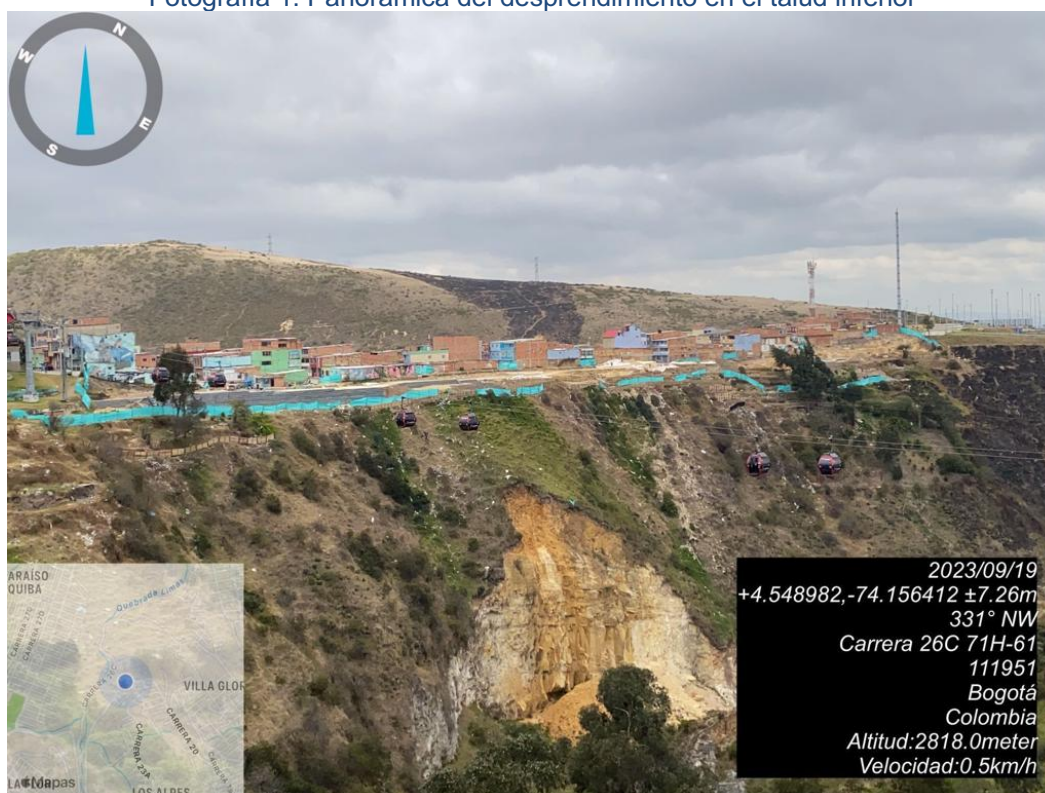
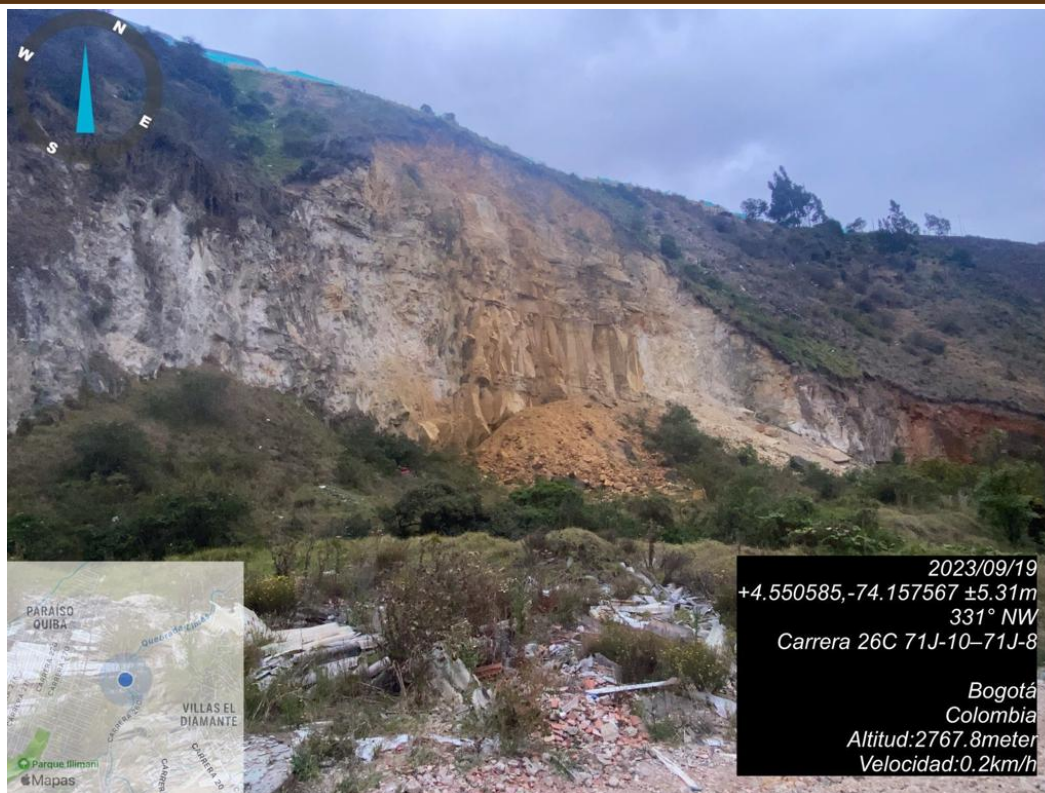
En relación con el desprendimiento de la capa de suelo residual superficial en el talud inferior del cañón de la quebrada Limas, es necesario aclarar el comportamiento presentado.

Fotografía 1. Panorámica del desprendimiento en el talud inferior

La matriz friable al contacto con el agua permite que se genere el desprendimiento superficial, mas por el alto grado de meteorización de la roca Ksgl-m.

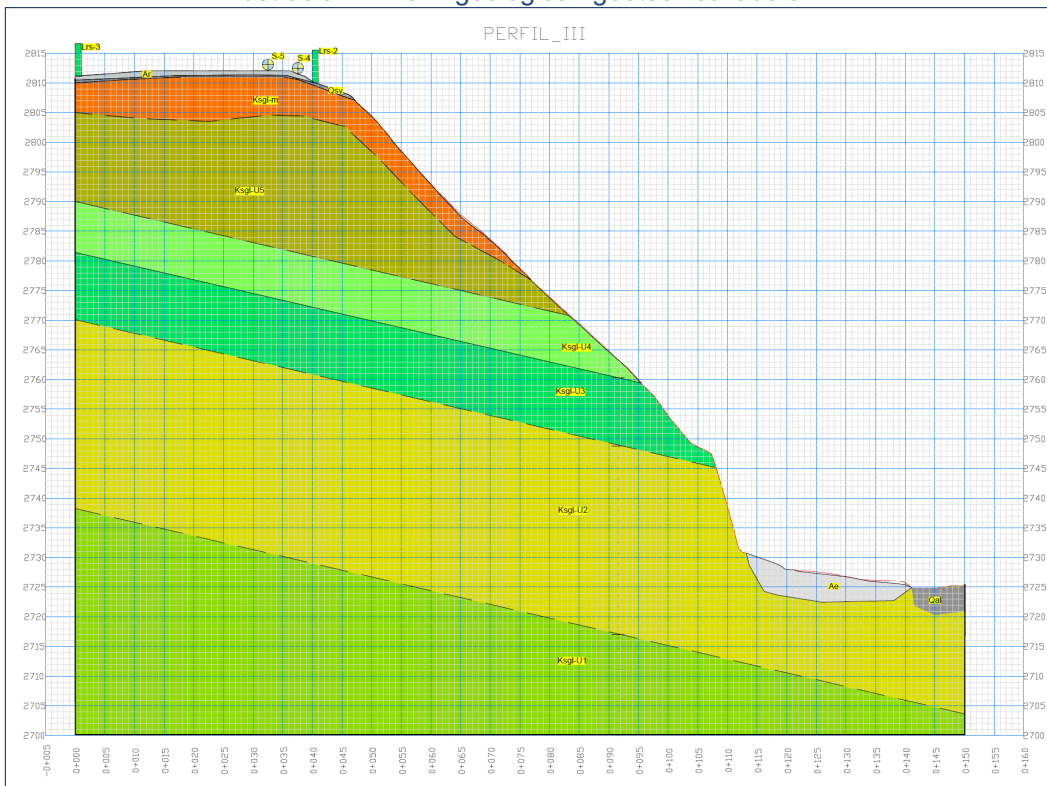
Ilustración 2. Perfil geológico - geotécnico ladera III

Con relación al perfil geológico geotécnico del sitio, se evidencia los perfiles asociados al sitio del desprendimiento de material superficial, perfil II y IV. En el perfil IV se evidencia un material clasificado como Ksgl-m: rocas muy meteorizadas y suelos residuales de coloración marrón – naranja, el cual es altamente susceptible a desprendimiento, más por la inclinación que presenta la cara del talud, prácticamente vertical por el proceso de exploración minera.

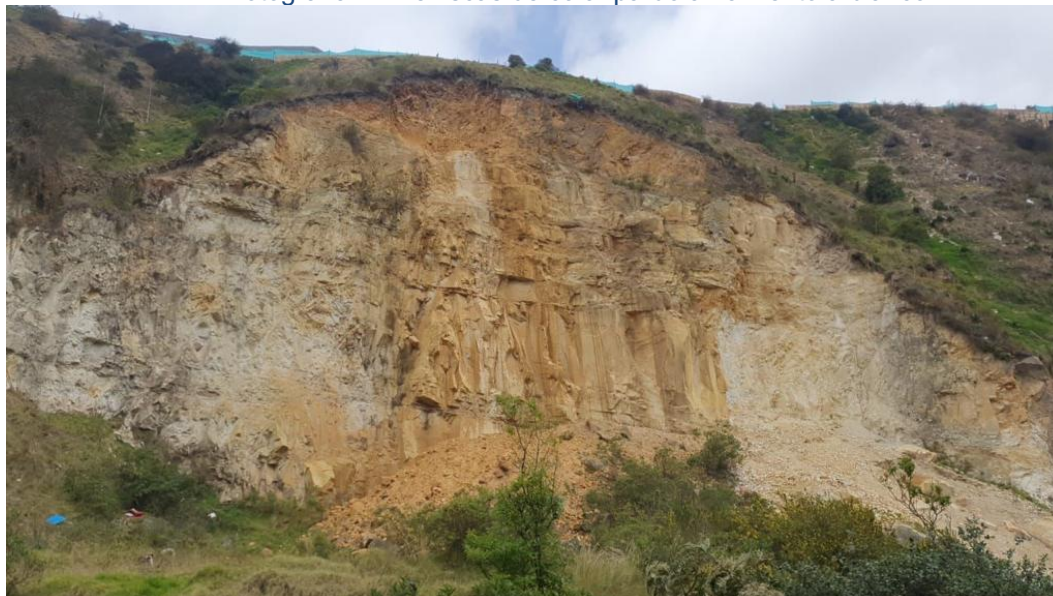
Fotografía 2. Areniscas de color pardo amarillento a blanco

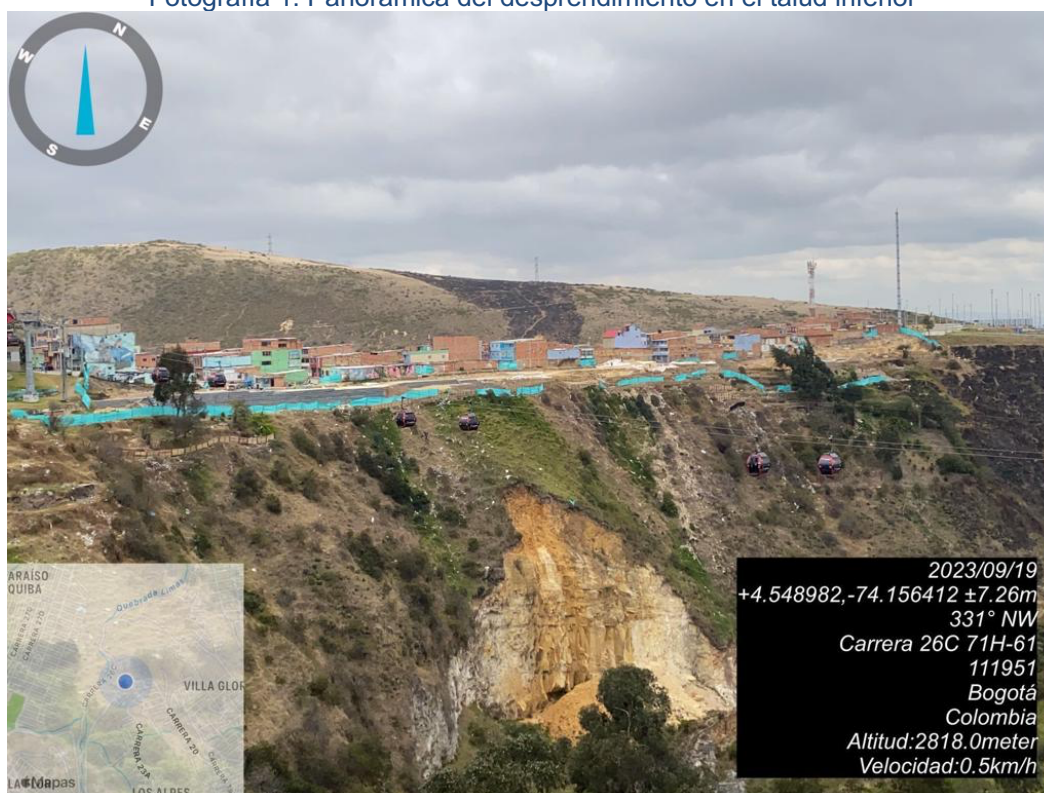
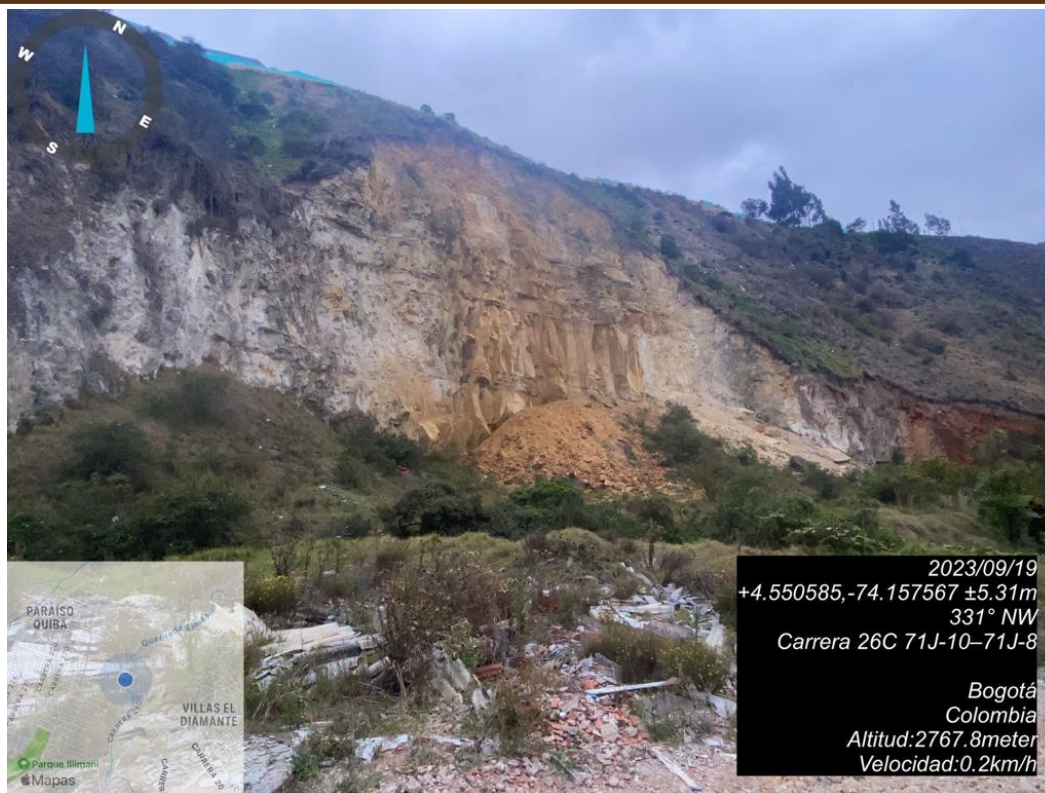
En relación con el desprendimiento de la capa de suelo residual superficial en el talud inferior del cañón de la quebrada Limas, es necesario aclarar el comportamiento presentado.

Fotografía 1. Panorámica del desprendimiento en el talud inferior

La matriz friable al contacto con el agua permite que se genere el desprendimiento superficial, mas por el alto grado de meteorización de la roca Ksgl-m.

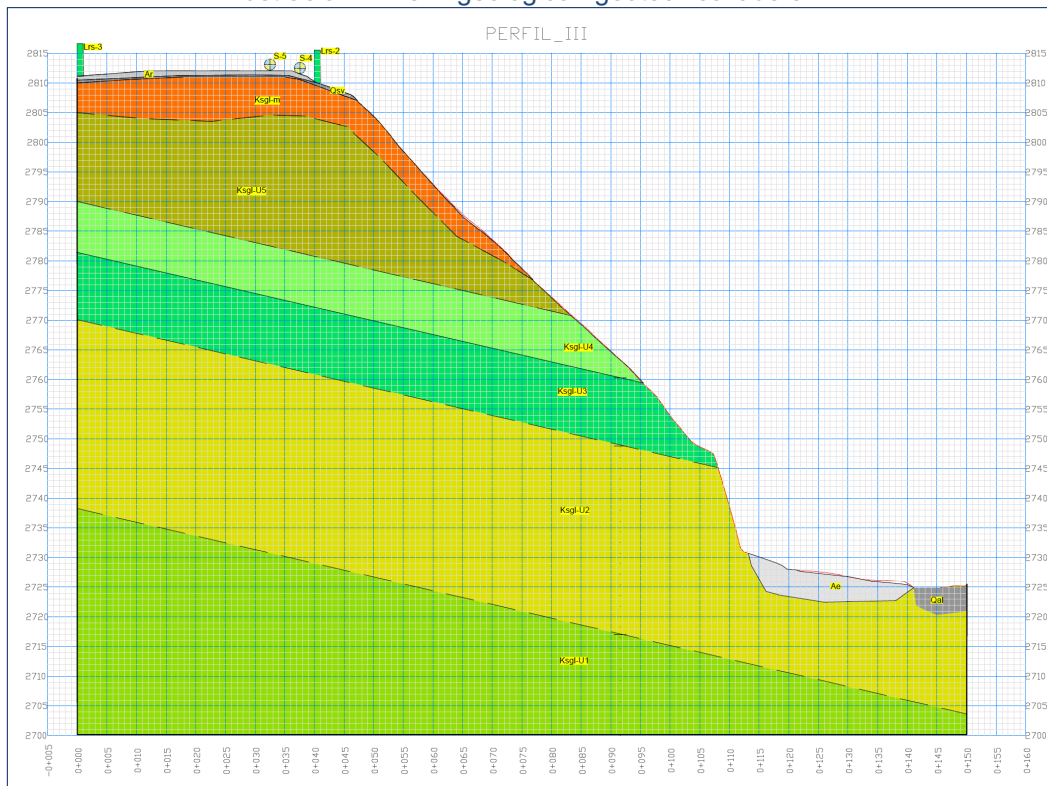
Ilustración 2. Perfil geológico - geotécnico ladera III

Con relación al perfil geológico geotécnico del sitio, se evidencia los perfiles asociados al sitio del desprendimiento de material superficial, perfil II y IV. En el perfil IV se evidencia un material clasificado como Ksgl-m: rocas muy meteorizadas y suelos residuales de coloración marrón – naranja, el cual es altamente susceptible a desprendimiento, más por la inclinación que presenta la cara del talud, prácticamente vertical por el proceso de exploración minera.

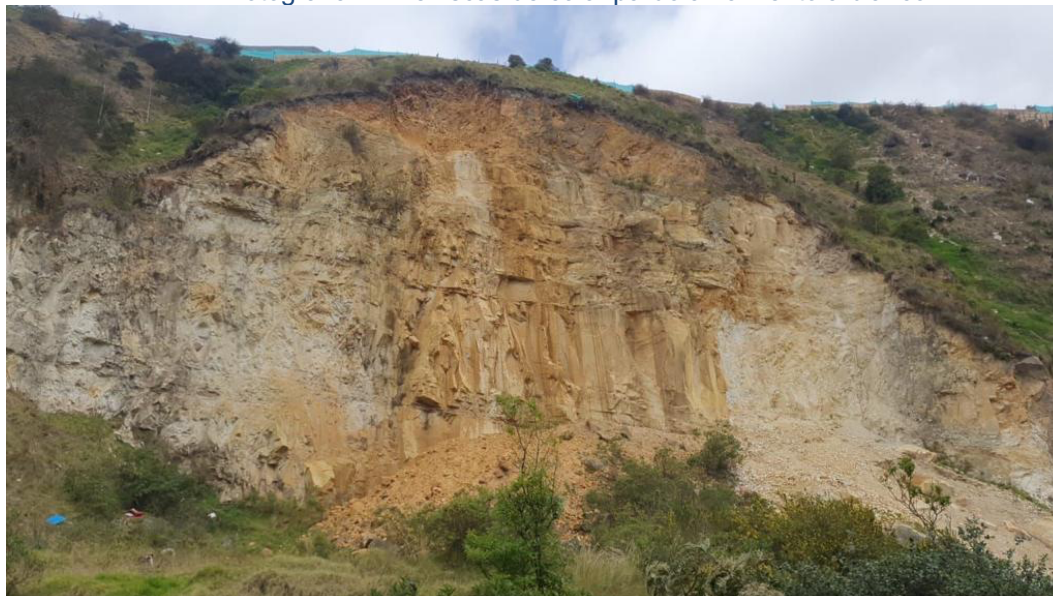
Fotografía 2. Areniscas de color pardo amarillento a blanco

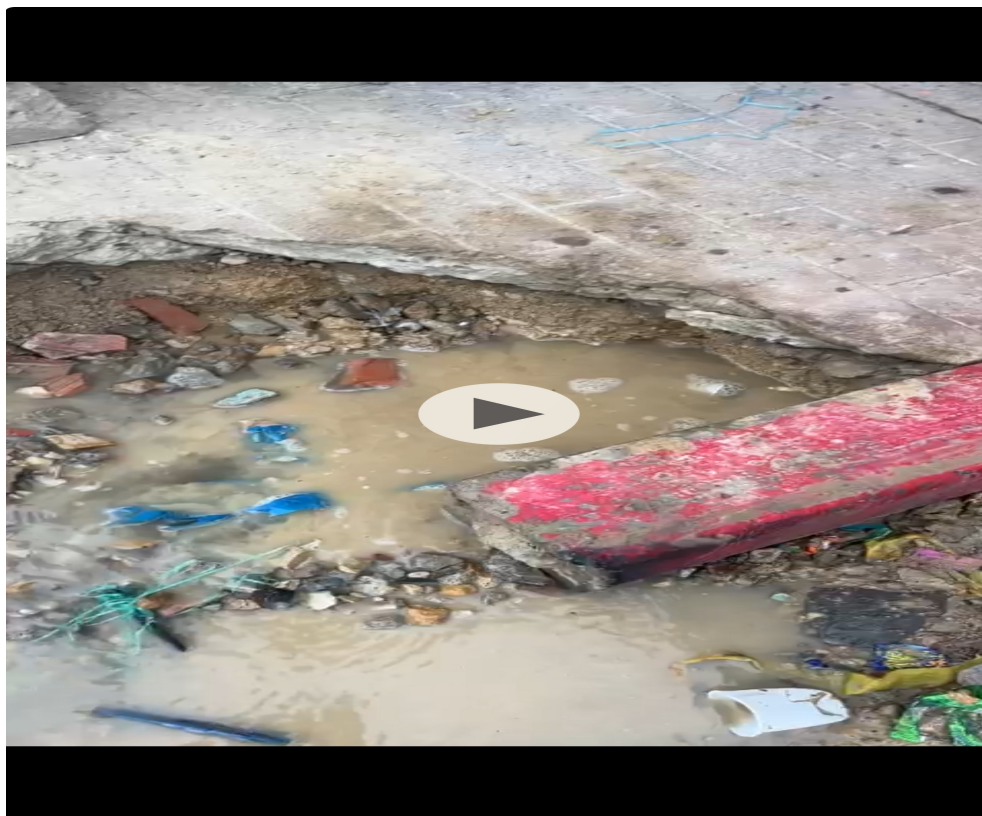
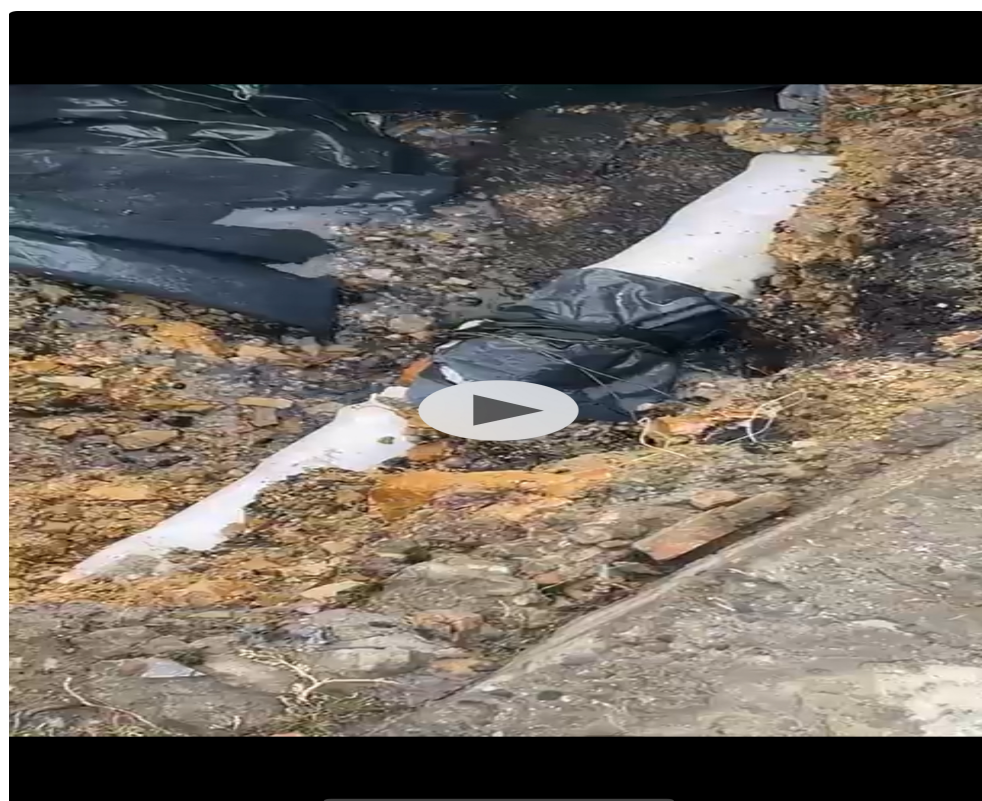
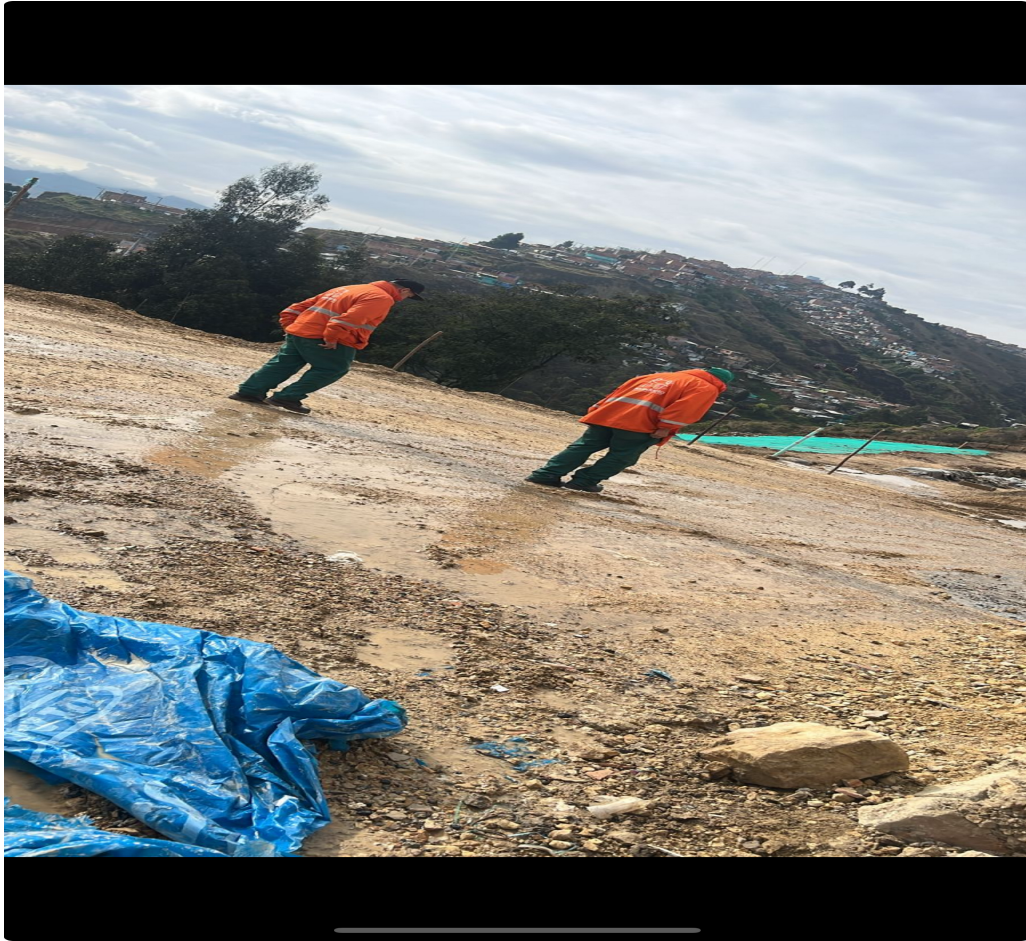
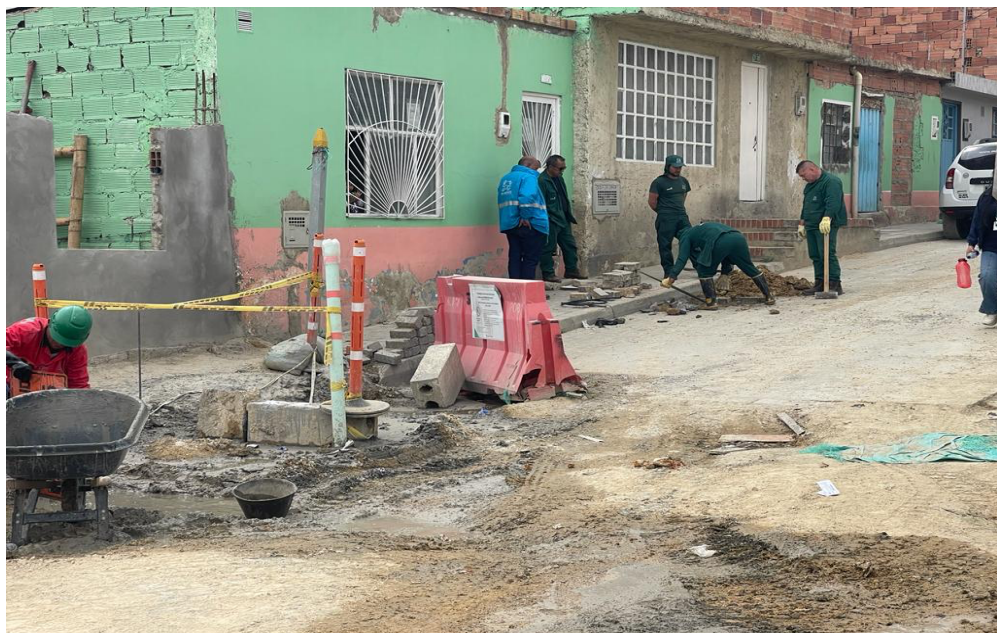
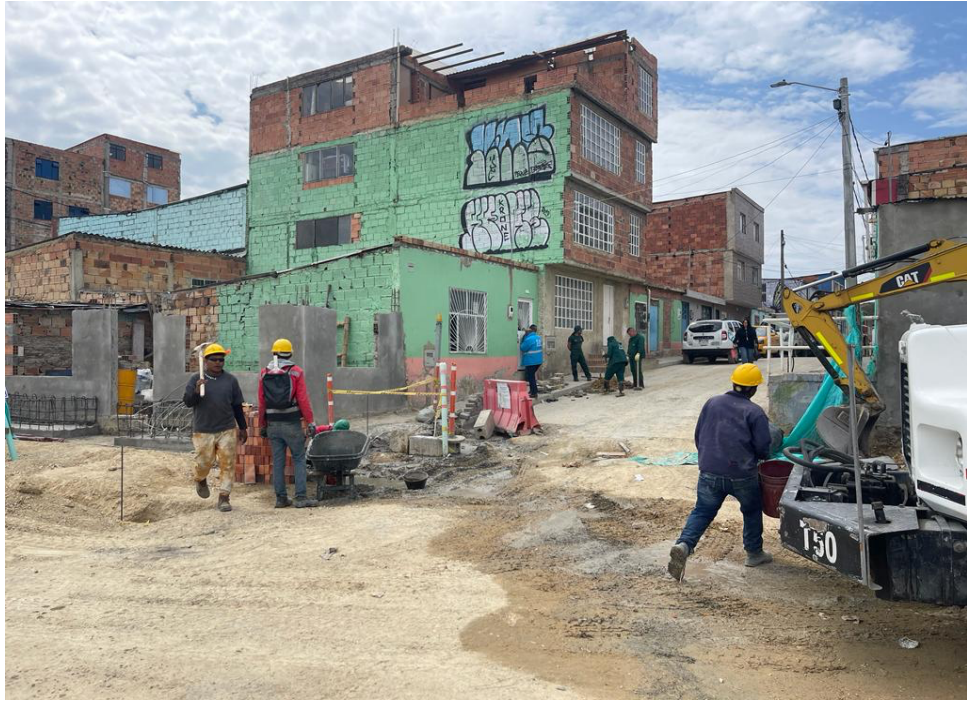
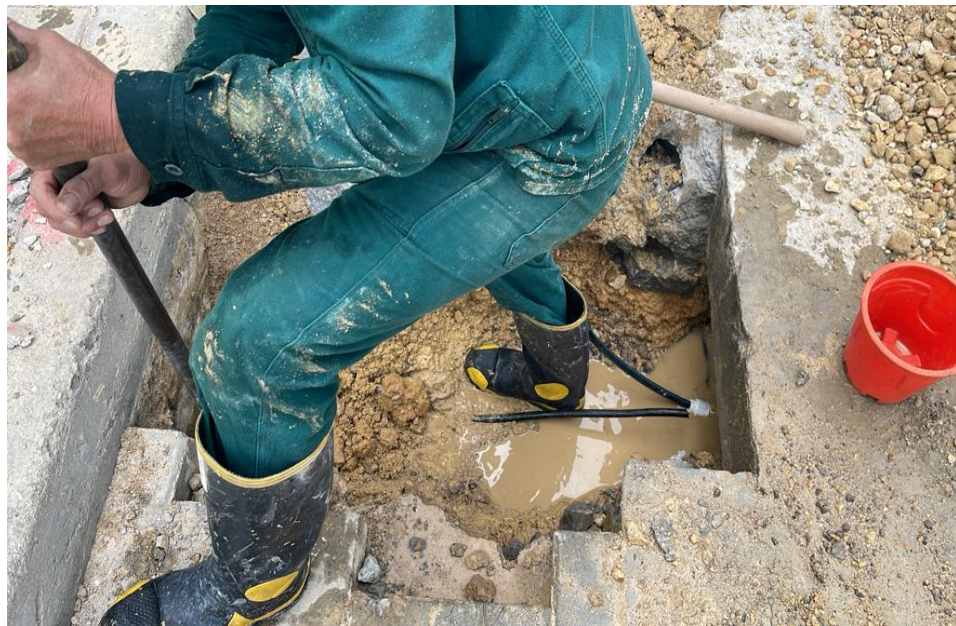
## FILTRACION POR DAÑOS EN TUBERÍA
