## **AVALUO CON FINES CONTABLES PREDIO ICA TIBAITATA**

Diciembre 2016

# **AVALÚO CON FINES CONTABLES DEL PREDIO CENTRO DE INVESTIGACION TIBAITATA**

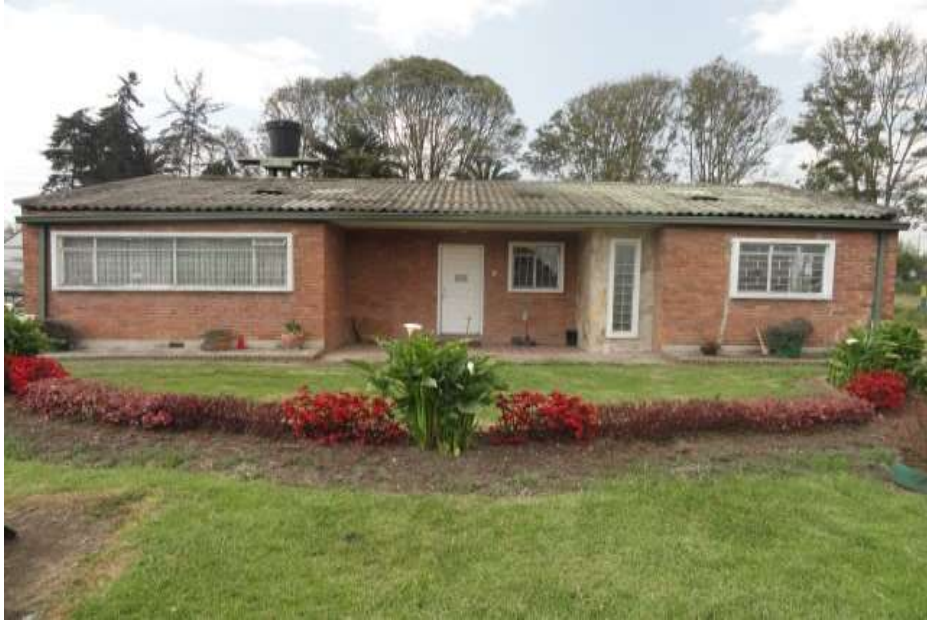
| USO: ESPORADICO | Número de pisos: 1 | | | |
| CALIFICACION SEGÚN HEIDECKE: 3.0 | | COEFICIENTE: | | |

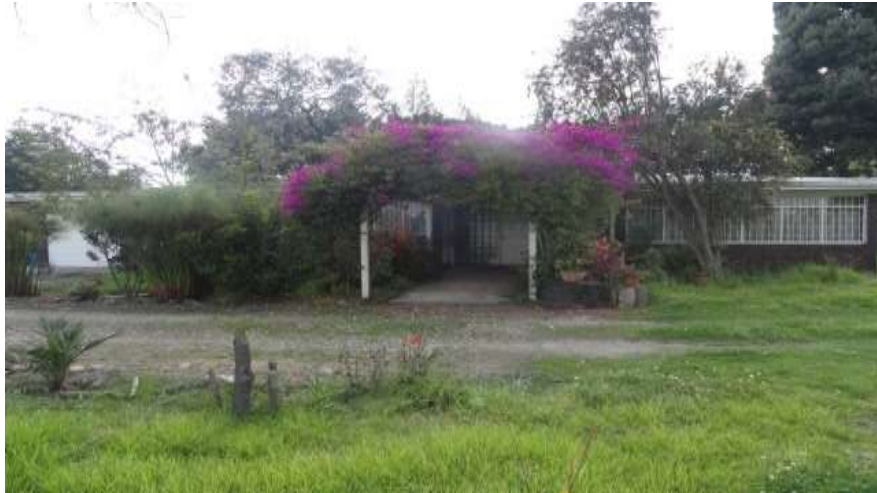
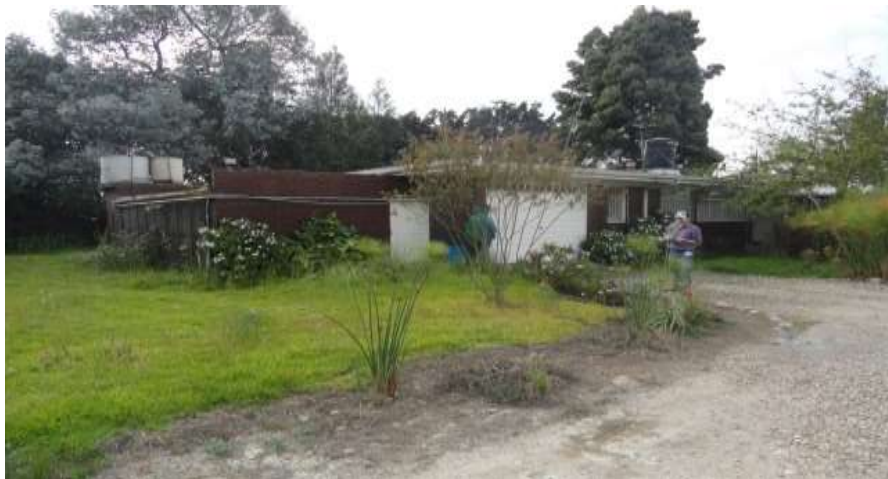
### VIVIENDA DIRECTOR CENTRO

| DESCRIPCION | MATERIALES | B | R | M |
|---|---|---|---|---|
| USO: | Número de pisos: 1 | | | |
| <b>CALIFICACION SEGÚN HEIDECKE: 2.7</b> | | <b>COEFICIENTE:</b> | | |

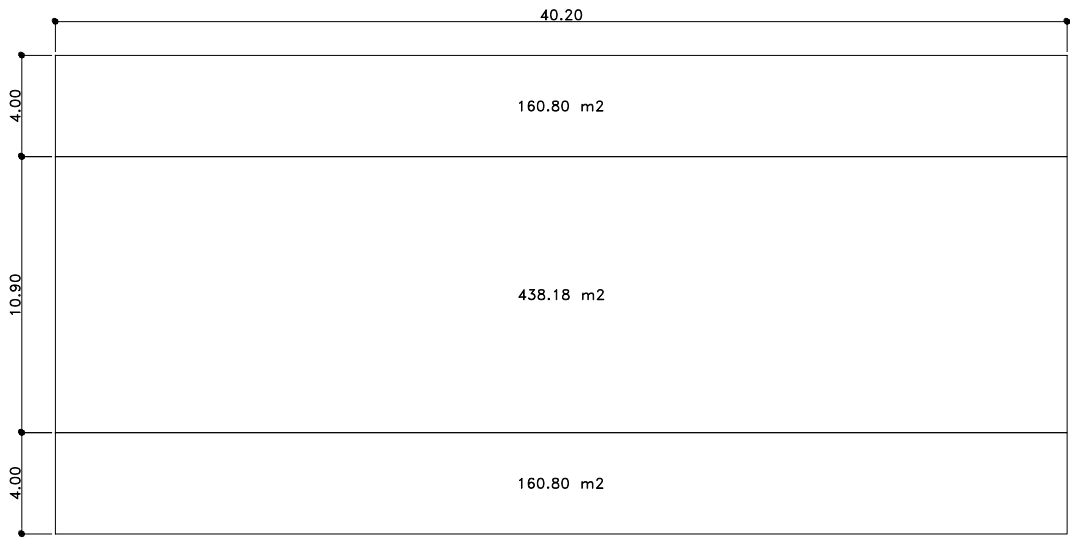
| GALPON PORCINOS<br>HOY GESTACION | | | | |

| DESCRIPCION | MATERIALES | B | R | M |
|---|---|---|---|---|
| PISO | Losas en concreto, algunas con fisuras. | | x | |
| CALIFICACION SEGÚN HEIDECKE: 3.5 | | COEFICIENTE: | | |

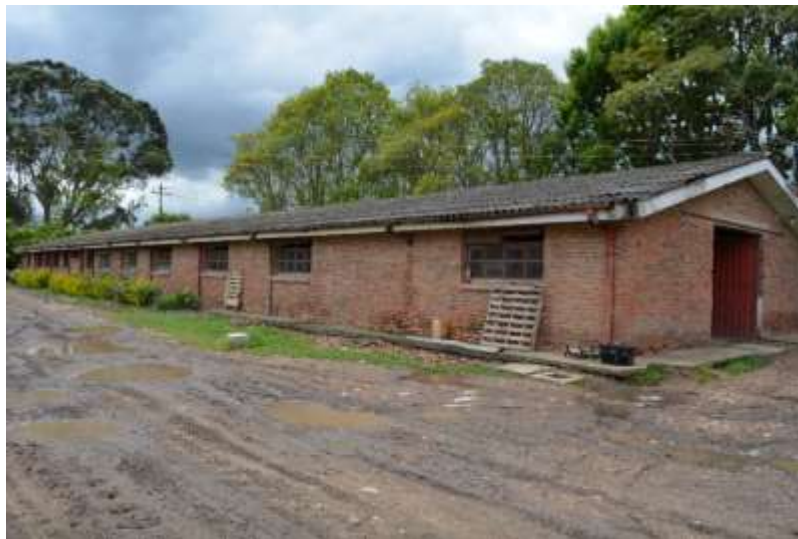
| <b>GALPON CRIA DE PORCINOS</b><br><b>HOY PRECEBOS</b><br><b>Placa: No.0222760</b><br><b>Área: 742.00 m<sup>2</sup></b><br><b>Edad aproximada de construcción: 52 años</b><br>Edificación con dos áreas<br><b>Área Construcción: 420.00 m<sup>2</sup></b><br><b>Área Corrales descubiertos: 322.00 m<sup>2</sup> son dos de 160.80 m<sup>2</sup> cada uno, en la actualidad no se están utilizando.</b> | | | | |
|---|---|---|---|---|
| MUROS INTERNOS | En mampostería con pañete y pintura con algunas humedades y grietas. | x | | |
| MUROS INTERNOS | En mampostería con pañete y pintura con fisuras y grietas. | x | | |

| MUROS INTERNOS | En mampostería con pañete y pintura con algunas humedades y grietas. | | x | |

| CALIFICACION SEGÚN HEIDECKE: 3.5 | | COEFICIENTE: 18.10% | | |
