## **INFORME FINAL**

**CONTRATO DE OBRA N° 296 DEL 21 DE SEPTIEMBRE DE 2023**

**OBJETO: “CONSTRUCCIÓN E INSTALACIÓN DE SISTEMAS DE TRATAMIENTO DE AGUAS RESIDUALES DOMESTICAS PARA EL SANEAMIENTO HÍDRICO RURAL EN EL MUNICIPIO DE SAN JERÓNIMO - ANTIOQUIA.”**

**MUNICIPIO DE SAN JERÓNIMO**

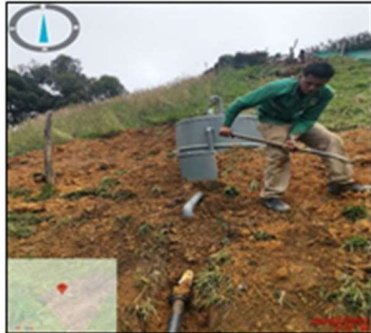
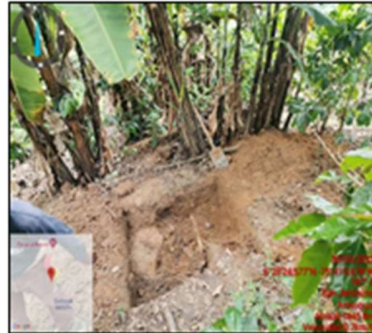
- Transporte y distribución de sistemas sépticos y accesorios hasta los lugares de instalación de los mismos.
- Movimientos de tierra (excavación, lleno y regadas)

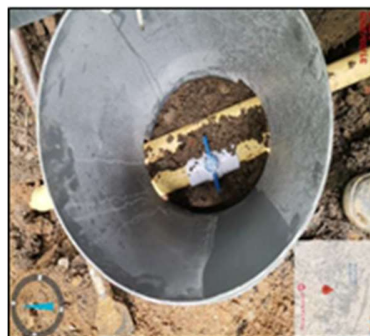
- Instalaciones sanitarias (TUBERÍA PVC-SANITARIA con Ø=2", TUBERÍA PVC-SANITARIA con Ø=3", VÁLVULA DE BOLA PVC 2")

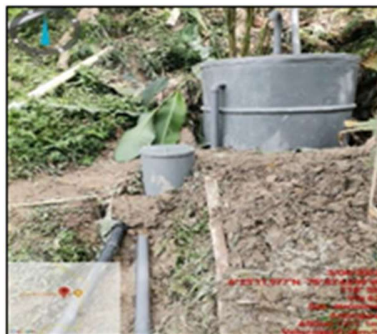
- Instalación de sistemas sépticos con los accesorios correspondientes para el adecuado funcionamiento del mismo.

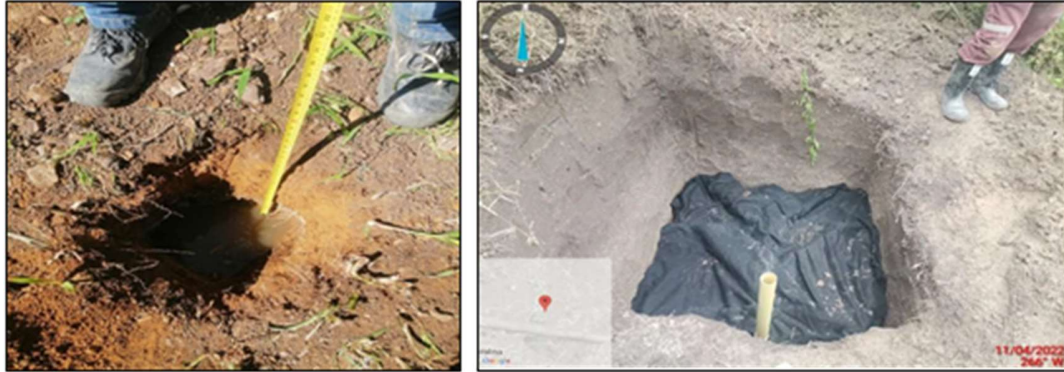
- Construcción de campo de infiltración en el caso de no existir una fuente hídrica cercana

para la descarga del efluente con su respectivo ensayo de percolación el cual permite determinar el área requerida para el mismo.

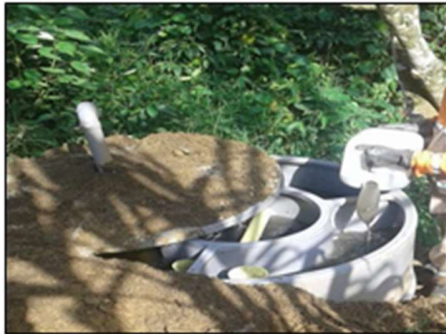
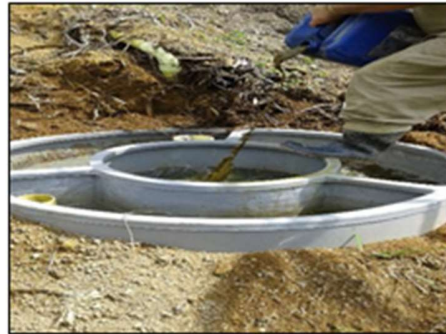
- Puesta en marcha de los sistemas sépticos

Se llevó a cabo la inoculación de los sistemas de tratamiento mediante la aplicación de lodos de una planta de tratamiento. La inoculación se realizó a cada uno de los beneficiarios y adicional durante la capacitación dictada se dieron recomendaciones para dar continuidad a dicho inóculo y por ende garantizar un óptimo funcionamiento del sistema de tratamiento.

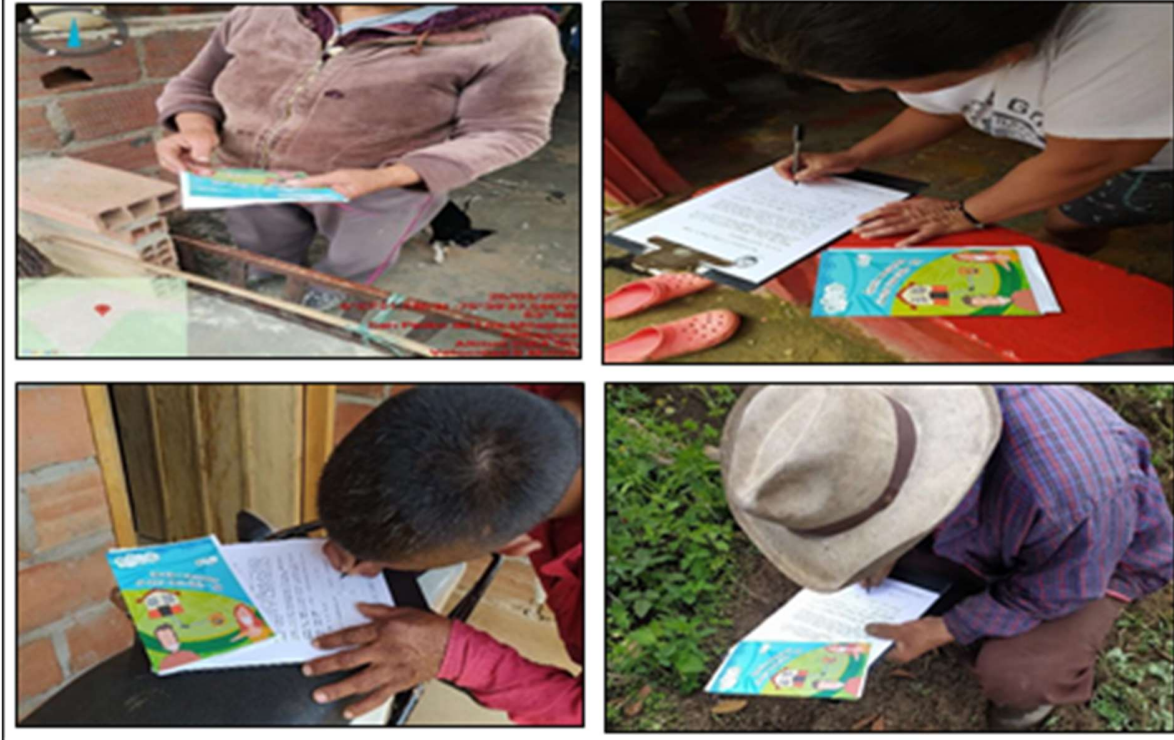
- Capacitación sobre uso, operación y mantenimiento de los sistemas sépticos

Teniendo en cuenta la dificultad de los usuarios para desplazarse hasta un lugar específico para recibir la capacitación, ésta se realizó vivienda a vivienda, garantizando así una cobertura total de los usuarios y por ende se garantiza un mejor uso y mantenimiento de los sistemas de tratamiento.

Adicional se realizó la entrega de las cartillas en las que se ilustra el uso, operación y mantenimiento de los sistemas sépticos.
