# CONSORCIO AV NIT 901.700.999-4

**Asunto:** Revisión de estudios hidrológicos e hidráulicos del proyecto Puente Vehicular Parque Infantil.

**Asunto: INFORME VISITA 31/08/2023 AL PROYECTO CONSTRUCCION DEL NUEVO PUENTE VEHICULAR SOBRE EL CAÑO PARRADO EN LA DIAGONAL 42 ENTRE LA GLORIETA DE LA GRAMA Y PARQUE INFANTIL EN LA CIUDAD DE VILLAVICENCIO - META.**

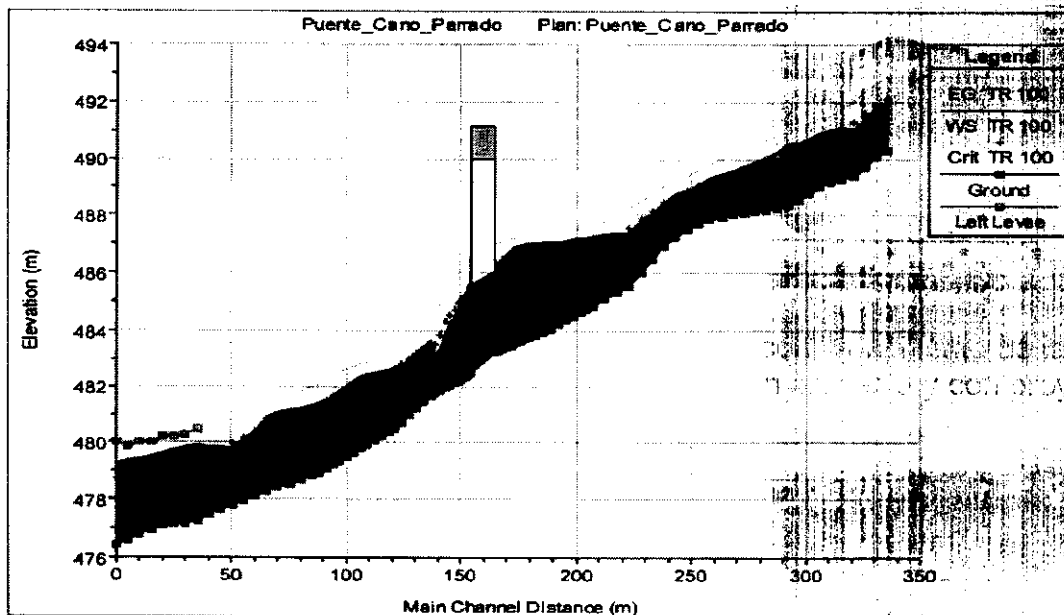
Gráfica 5.5 Perfil longitudinal de flujo

El perfil longitudinal del flujo muestra la condición de constricción de la fuente, sin embargo, no se observa análisis de la situación sin proyecto y con proyecto de 15 m de longitud.

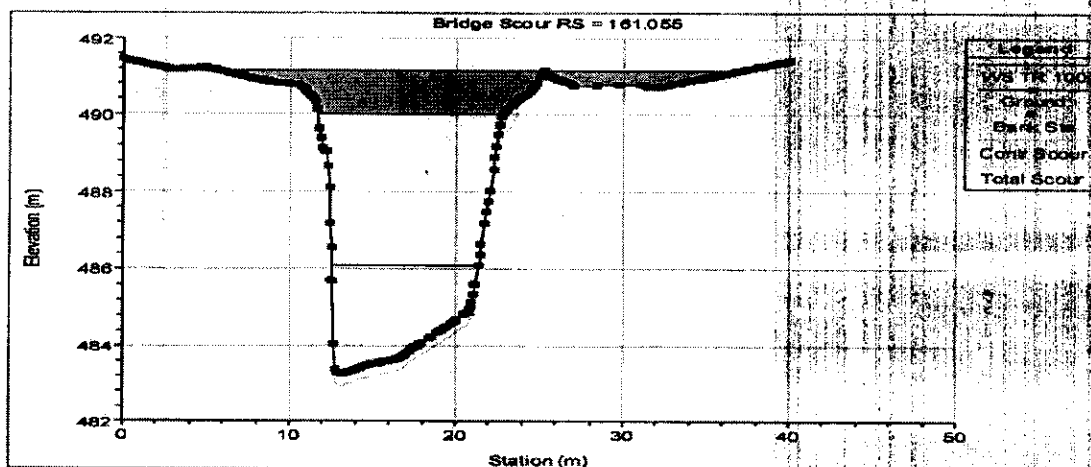
Gráfica 5.6 Presentación esquemática resultados de socavación general por contracción

Al observar el análisis de socavación se encuentra que presenta un cálculo de socavación de 0.34m y 0,45m para centro y local respectivamente

La evaluación de socavación general, realizada empleando el módulo de diseño hidráulico de HEC-RAS 6.1, para un periodo de retorno de 100 años relaciona una magnitud de 0.34 metros sobre el canal central. Con relación a la socavación local de tiene magnitud de 0.45 metros para el estribo derecho.

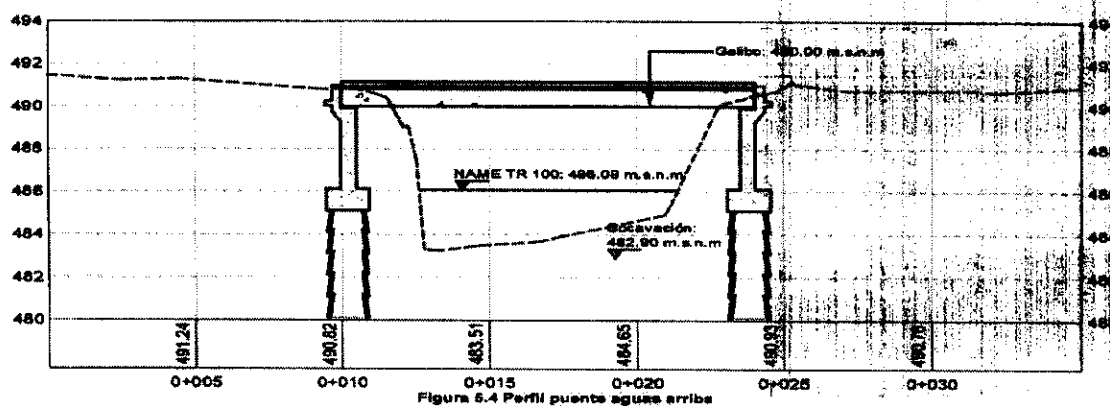
Figura 5.4 Perfil puente aguas arriba

Se revisa la condición de sección analizada en el diseño hidráulico, encontrando que para todas las condiciones, aguas arriba, centro de puente y aguas abajo, el puente se encuentra protegido por un talud que se considera el margen topográfico del caño Parrado, tal como lo señalan las figuras recibidas del diseñador.

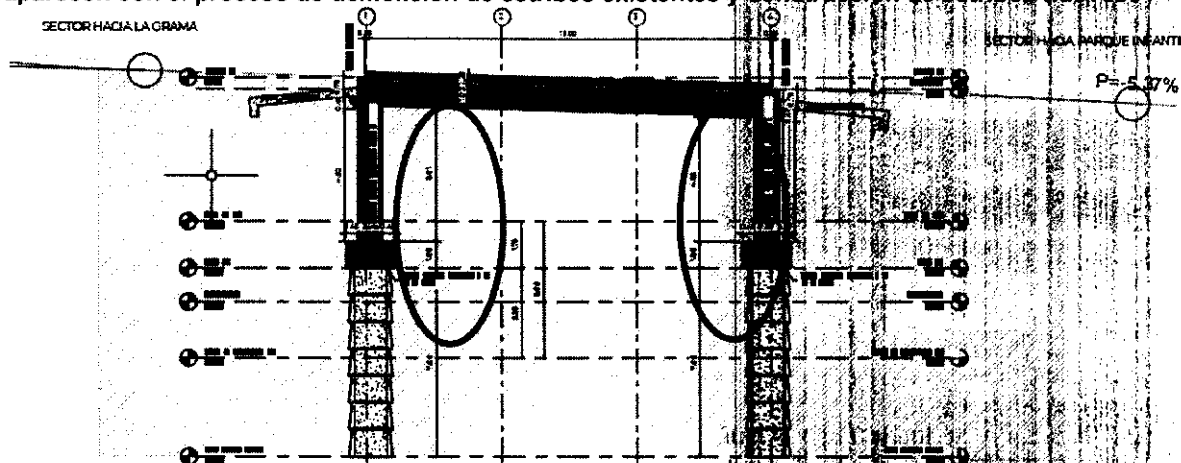
**Ilustración 2 Sección hidráulica propuesta en el modelo Hidráulico del Consultar y rellenos que desaparecen con el proceso de demolición de estribos existentes y construcción de estribos nuevos.**

- En visita al sitio de obras se evidencia que el nivel de cimentación está por encima del nivel del lecho del Caño, luego al quedar los estribos expuestos dentro del cauce se verán afectados por los efectos erosivos que pueda generar la circulación del flujo de agua, generando socavación del material retenido entre los caissons y el material retenido por el estribo, situación que pone en riesgo la estabilidad del puente.

- El análisis de socavación estimó una socavación de 0.45m en el lecho del Caño, se debe recalcular esta socavación contemplando el efecto de los estribos invadiendo el cauce. Ajustado el cálculo de socavación, se debe replantear el nivel de cimentación de estribos y aletas, condicionando estas a que estén por debajo del perfil de socavación.

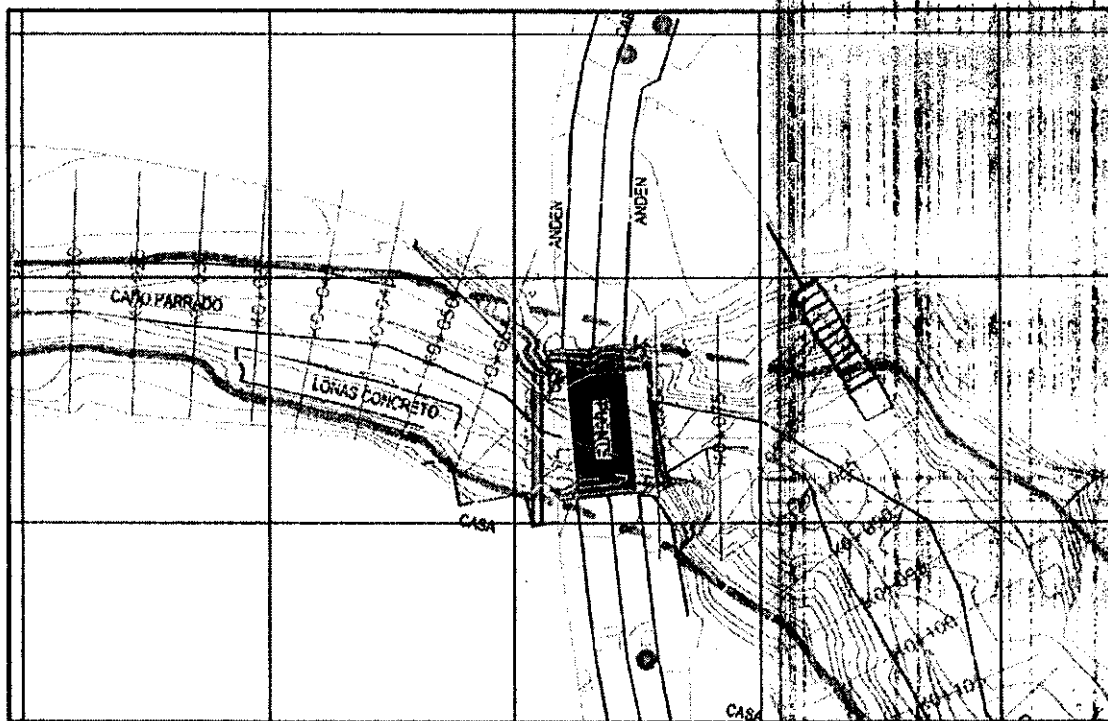
Figura 4. Localización en planta puente sobre la diagonal 410.

En el sector donde se proyecta el Puente de la Diagonal 42, la cuenca es estrecha y la pendiente del cauce es alta, lo que permite que se presente una alta capacidad de arrastre y un alto potencial de socavación, (ver la Figura 4). El puente en construcción de 15 m de longitud es muy reducido comparado con el ancho del cauce que en promedio puede ser de 18 m que corresponde a la longitud mínima sugerida de puente.

En la Figura 4 se colocan las líneas aproximadas de cota de inundación basada en observaciones de campo y en la Fotografía 1, se presenta una panorámica del cauce en donde se puede apreciar que el estribo izquierdo del puente, lado derecho de la foto, se encuentra prácticamente en la mitad del cauce. Es importante resaltar que el cauce en este sector presenta un cambio leve de dirección hacia la derecha, lo que genera un aumento de su potencial de socavación sobre la margen izquierda del cauce en la zona del puente.
