<b>ESTADO FISCAL No. 1</b>	
<b>CONTRATO No.:</b>	180-10-06-005-2024
<b>NÚMERO DE PROCESO:</b>	SAMC-SI-004-2024
<b>CLASE DE CONTRATO:</b>	OBRA PÚBLICA,
<b>CONTRATANTE:</b>	MUNICIPIO DE YUMBO NIT 890.399.025-6
<b>CONTRATISTA:</b>	COMPAÑÍA DE INGENIERIA SANITARIA CODINSA S.A.S NIT 890.319.290-1 Representante legal Hugo Duran Pérez
<b>OBJETO:</b>	LIMPIEZA, INVESTIGACIÓN CON CCTV Y REPARACIÓN DE PUNTUAL SIN ZANJA DE REDES DE ALCANTARILLADO SANITARIO, PLUVIAL Y COMBINADO, MEDIANTE SELLADO Y ESTANCO DE EXFILTRACIONES E INFILTRACIONES, INSTALANDO EN EL PUNTO DEFECTUOSO UNA TUBERÍA ESPECIAL COMPUESTA DE UN MATERIAL RESISTENTE MECÁNICA Y QUÍMICAMENTE QUE CONTIENE FIBRA DE VIDRIO Y RESINA DE ISOCIANATO/SILICATO, QUE SE UNE A LA TUBERÍA ANTIGUA, EN LOS SECTORES COMPRENDIDOS DE ACOPI (CALLES 12, 12A, 13, 14 Y 15 ENTRE CARRERAS 37 Y 39) Y DE CENCAR (CARRERA 20D ENTRE CALLES 14 Y 15, CARRERA 20E ENTRE CALLES 13 Y 15, CARRERA 20G ENTRE CALLES 14 Y 15) EN EL MUNICIPIO DE YUMBO

## ANEXO FOTOGRAFICO

**INFORME LAVADO E INSPECCIÓN DE TUBERIA**

**CONTRATANTE: ALCALDIA DE YUMBO  
SECRETARIA DE INFRAESTRUCTURA**

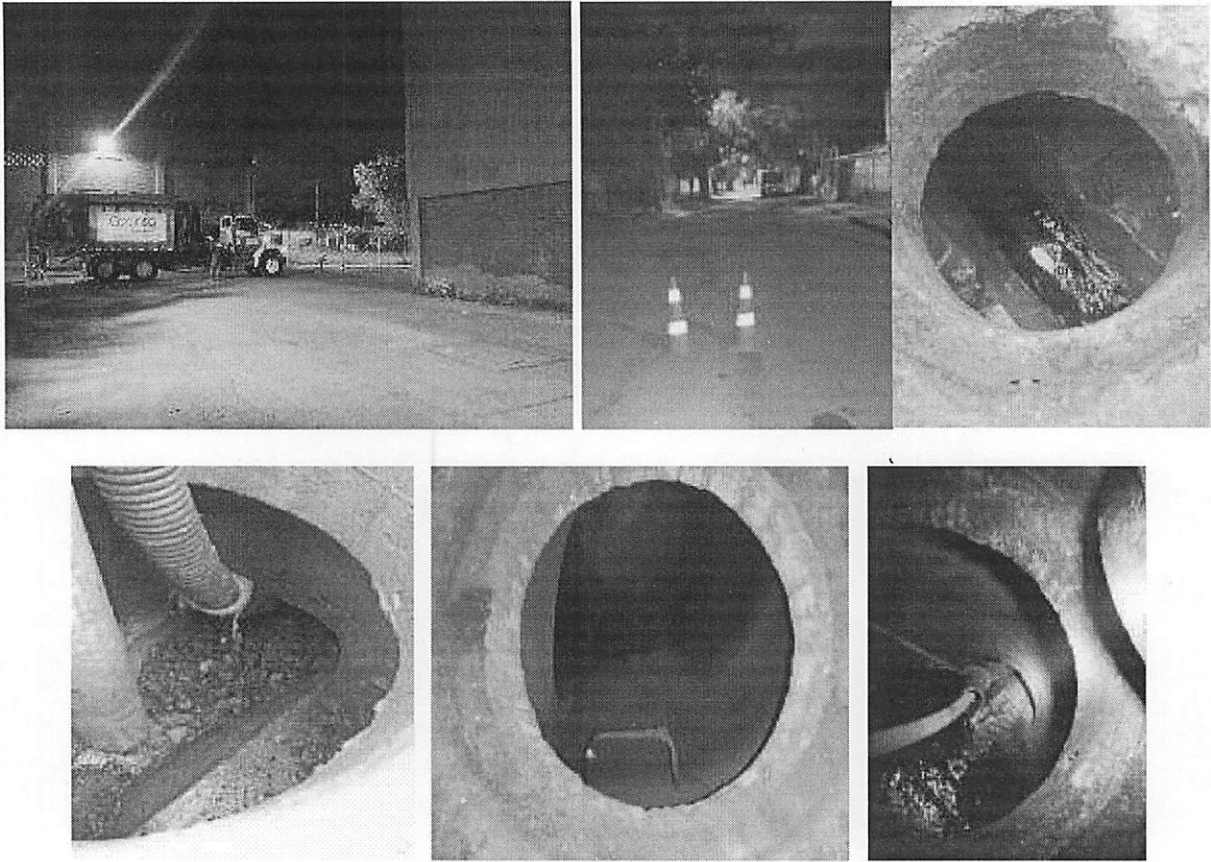
Fotografías lavado de tubería de 12" en la Cr 39 entre CI 12A -13 y 36" en CR 38 ENTRE CLL 12A -13

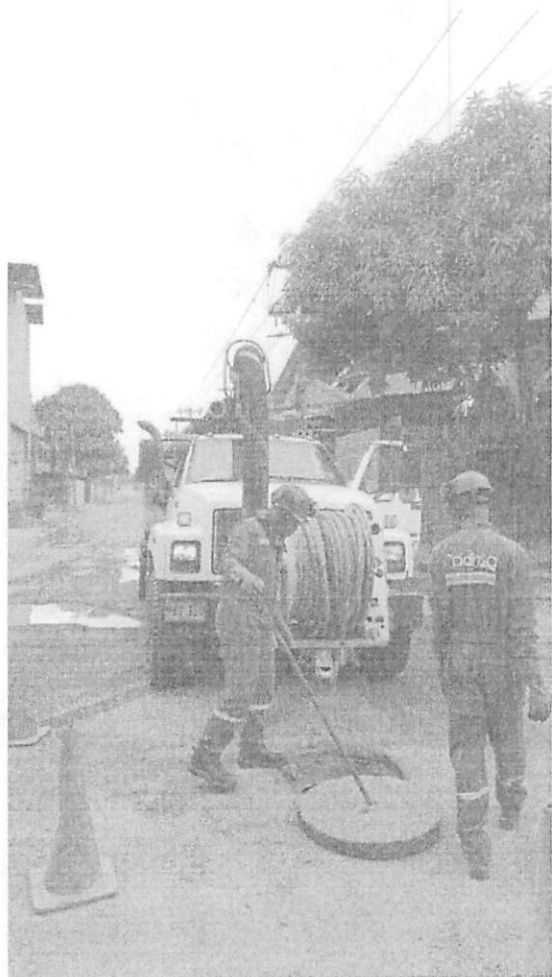
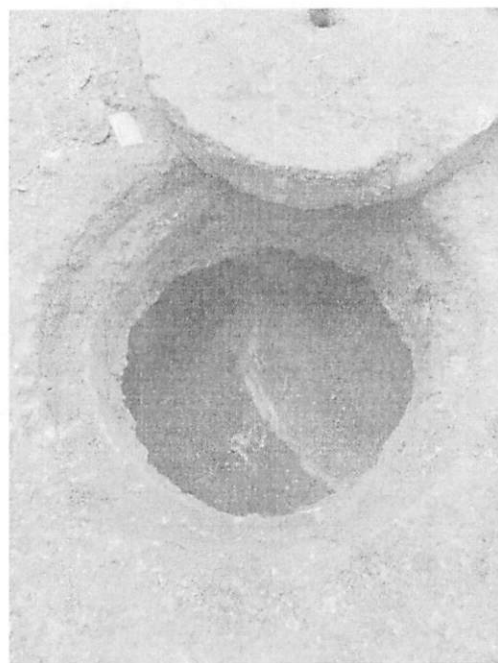
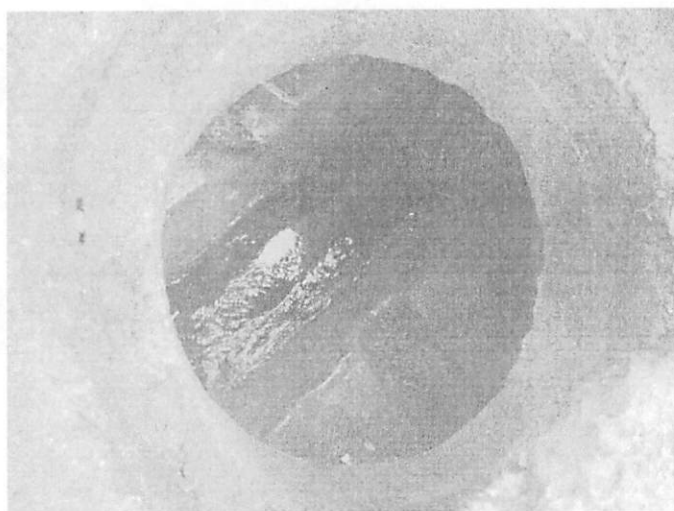
CI 12A entre cr 38-39

Red de alcantarillado funcionando normal, en condiciones optimas

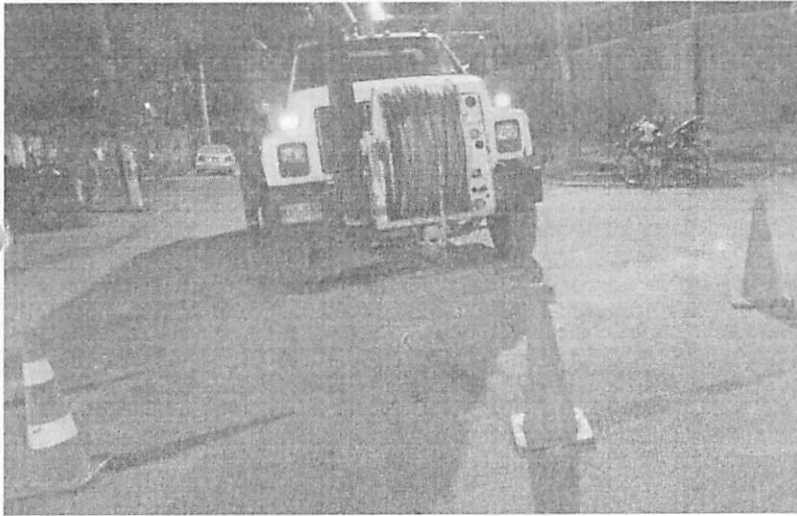
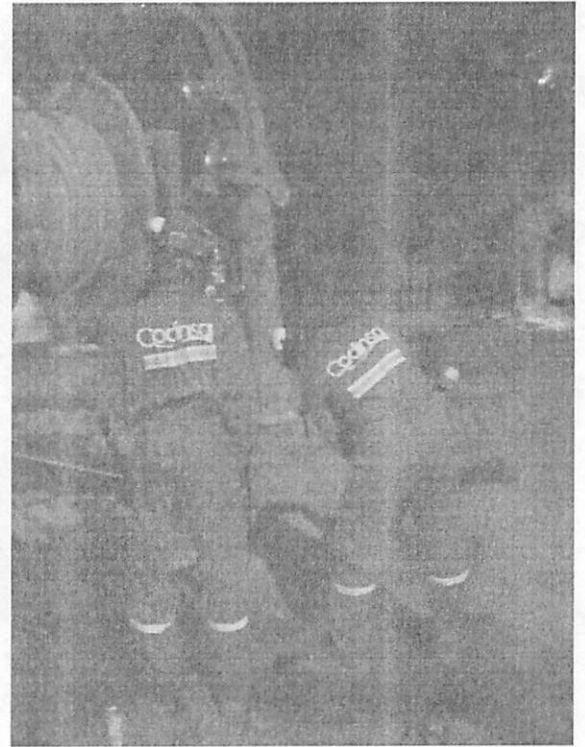
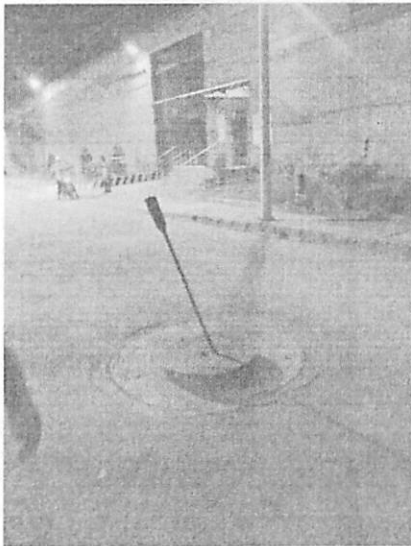
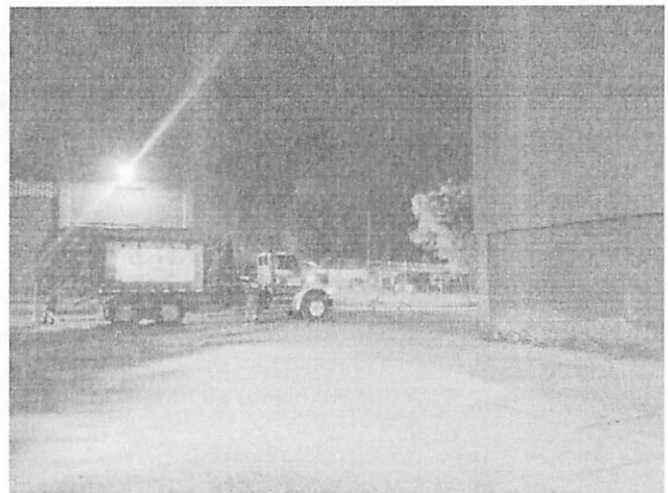
28/11/2024 cr 38 cll 12A -13  
28/11/2024 cr 39 cll 12A -13 der via

Red de alcantarillado funcionando normal, en condiciones optimas

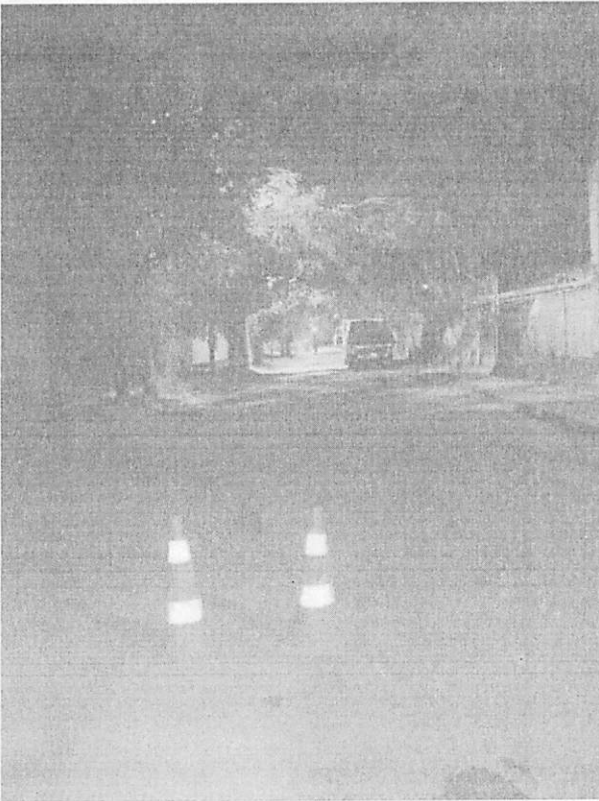
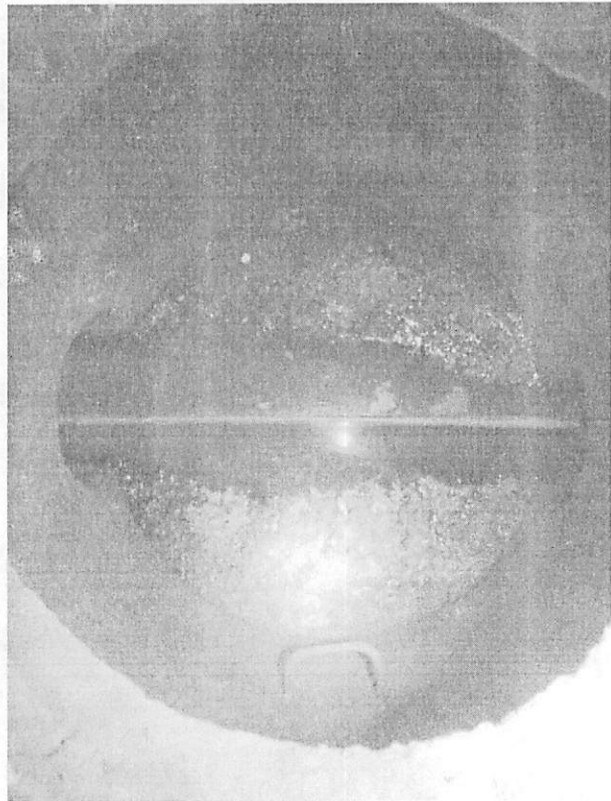
cr 39 cll 12A -13

Red de alcantarillado funcionando normal, en condiciones optimas, presenta acometidas penetrantes

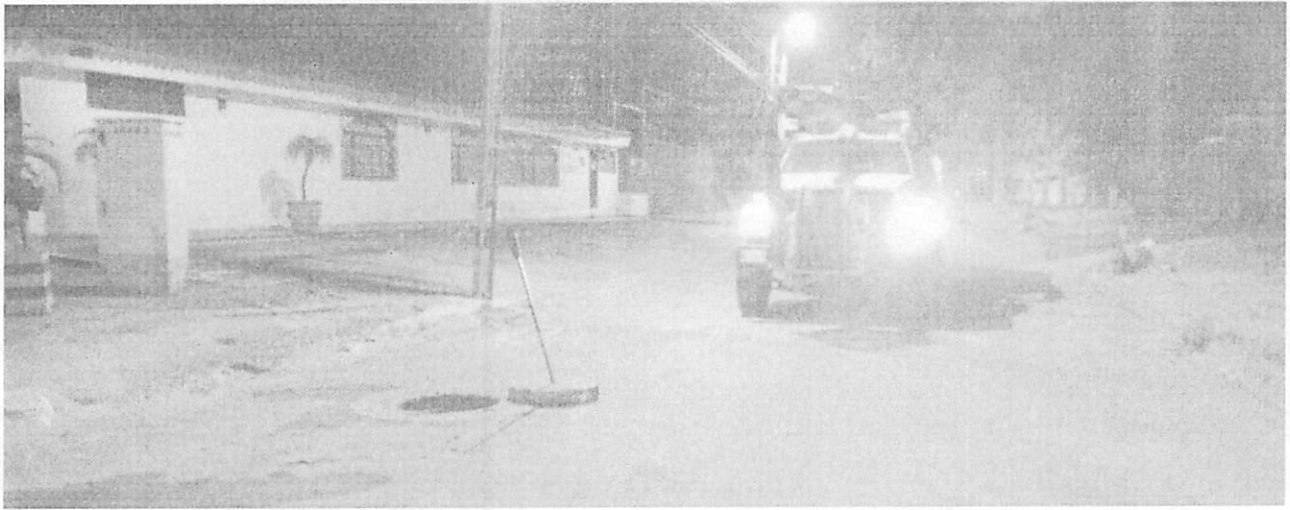
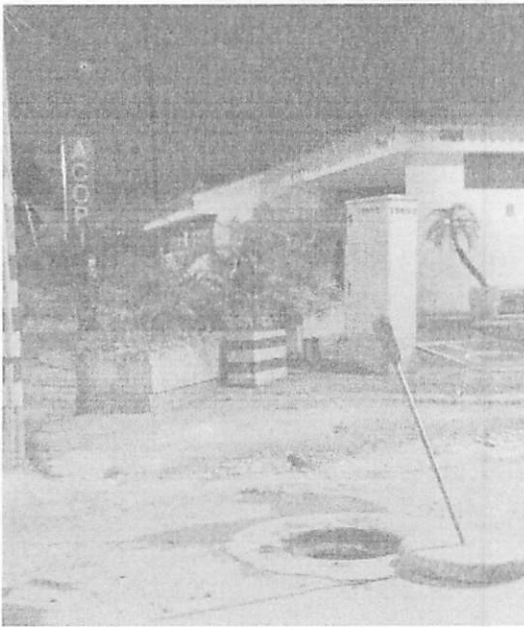
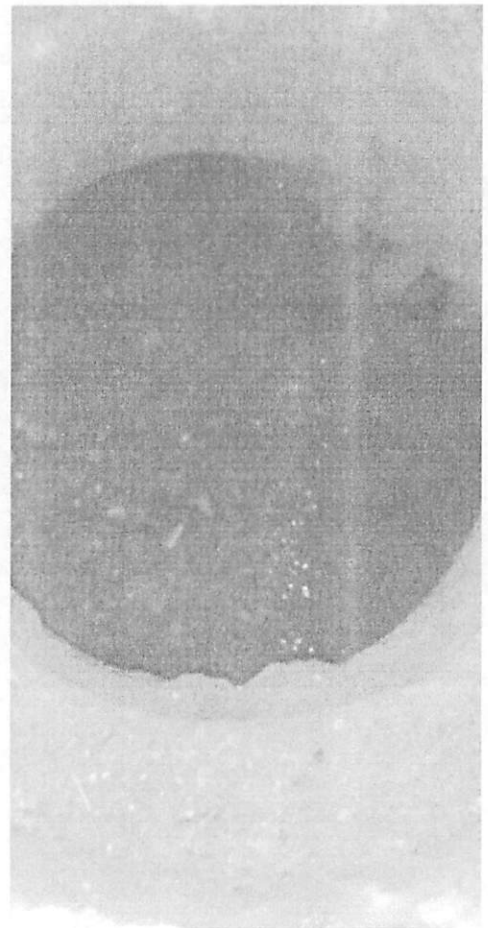
cr 39 cll 13-14

Red de alcantarillado funcionando normal, en condiciones optimas, presenta cámaras ocultas e hidrocarburos

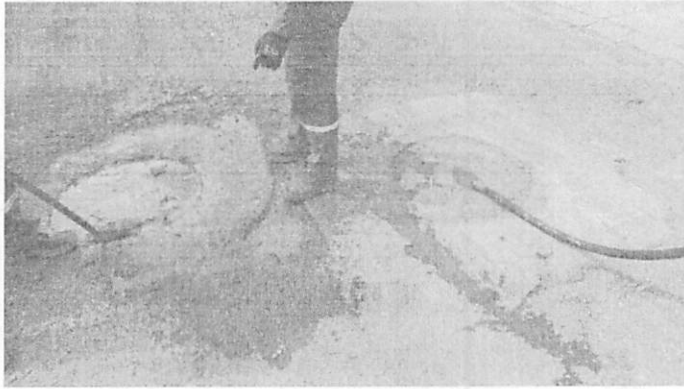
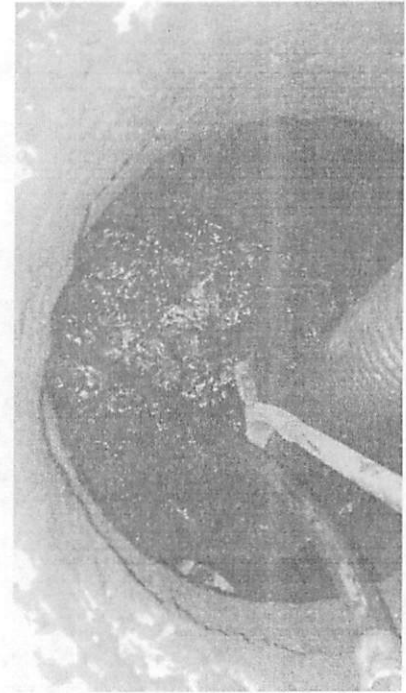
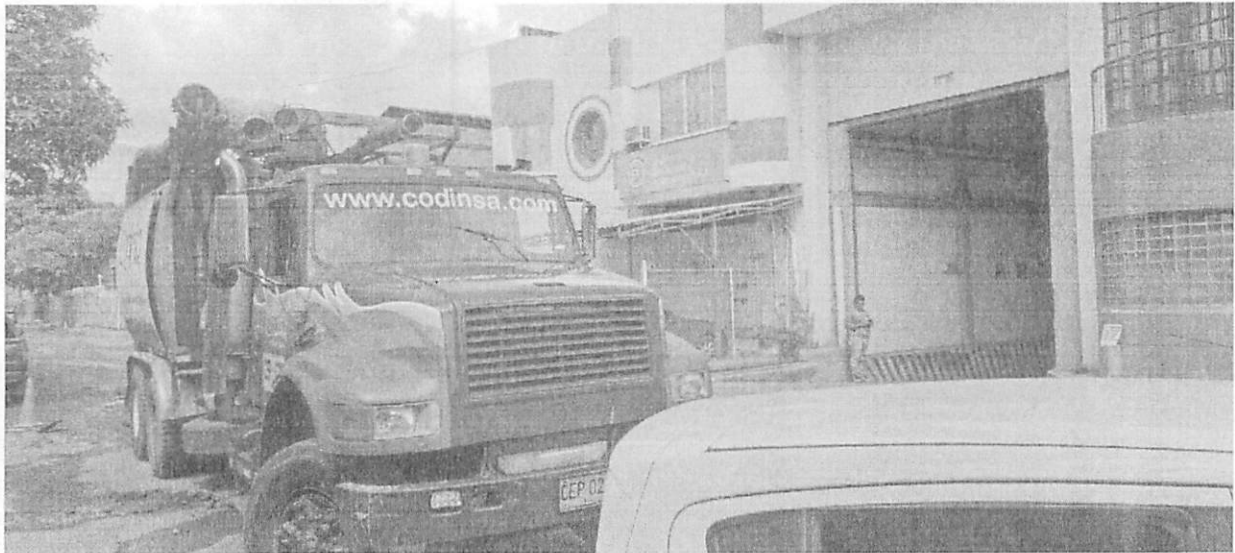
cr 38 cll 13-14

Red de alcantarillado funcionando normal, en condiciones optimas, presenta tapas dañadas en la calle 13 lado izquierdo de al vía y en la calle 14 presenta nivel de agua al 50%

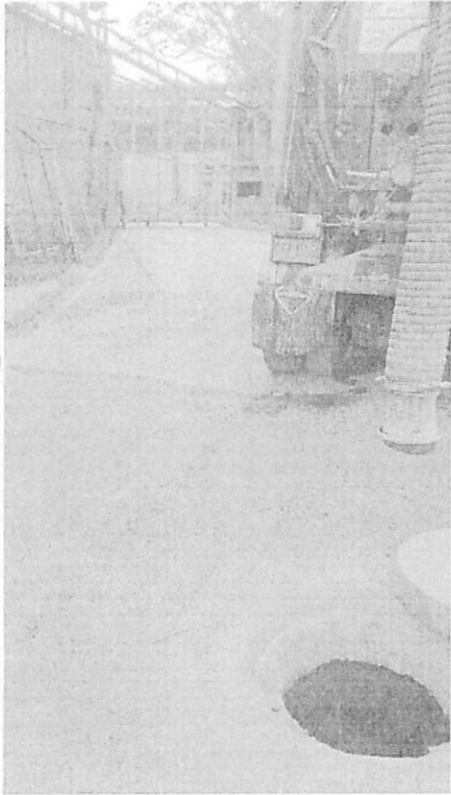
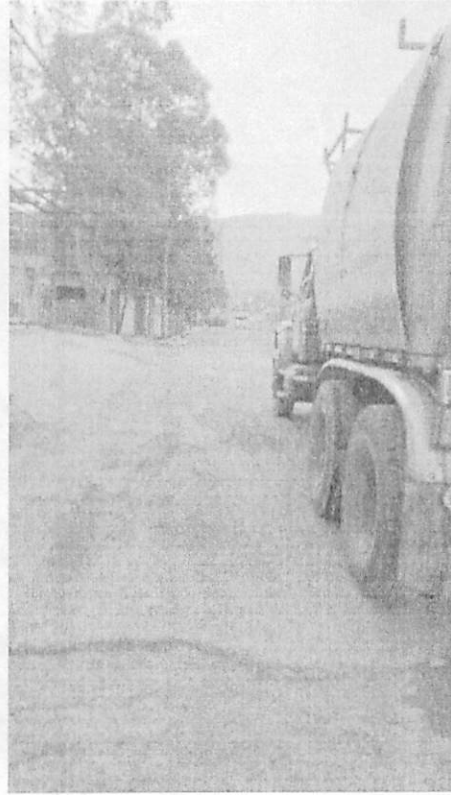
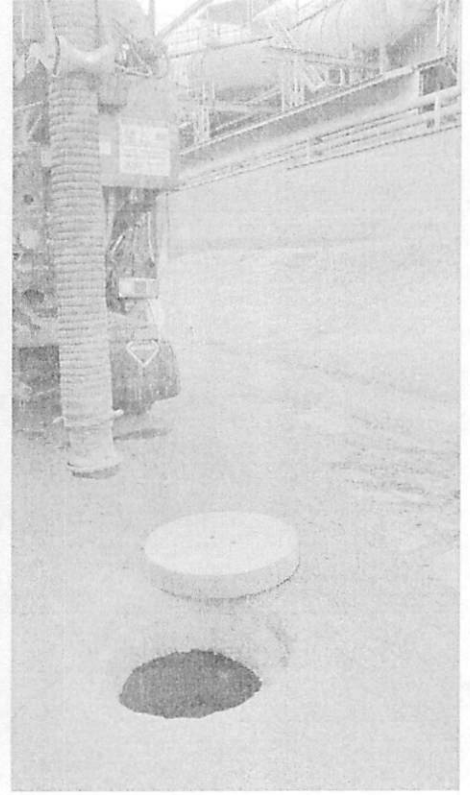
cr 37 cll 12 -13 izq canal

Red de alcantarillado funcionando normal, en condiciones optimas, presenta nivel de agua al 50%

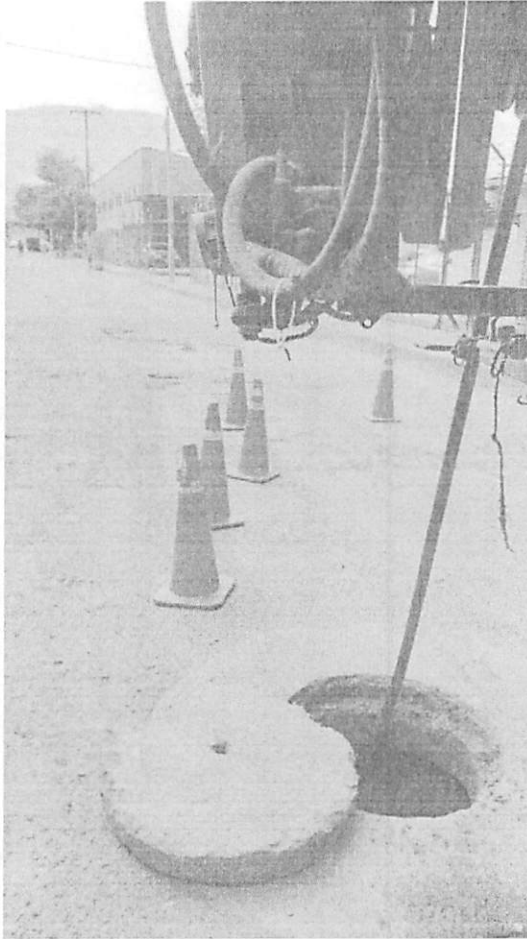
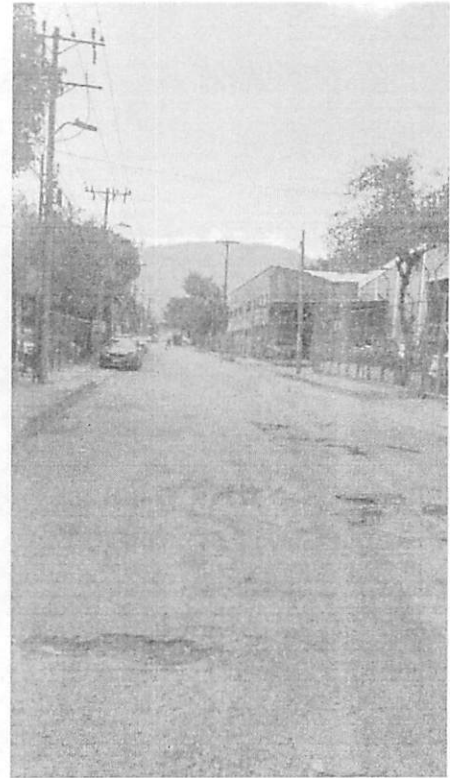
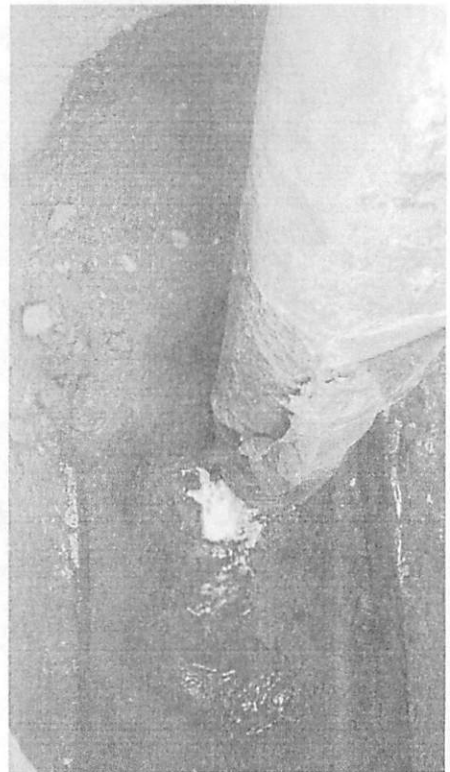
cr 39 cll 14 -15 izq

Red de alcantarillado funcionando represada, presenta mas del 50% de material al interior de la tubería.

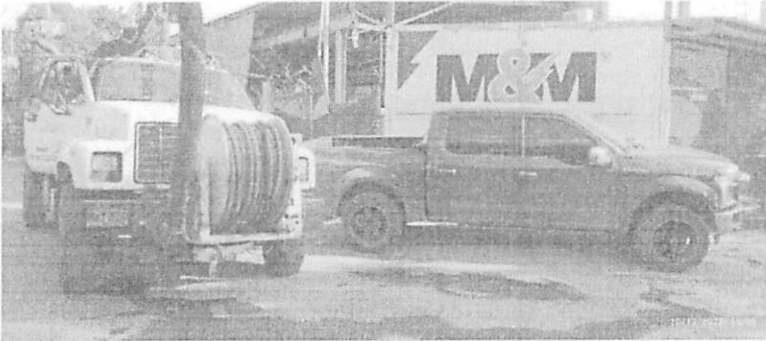
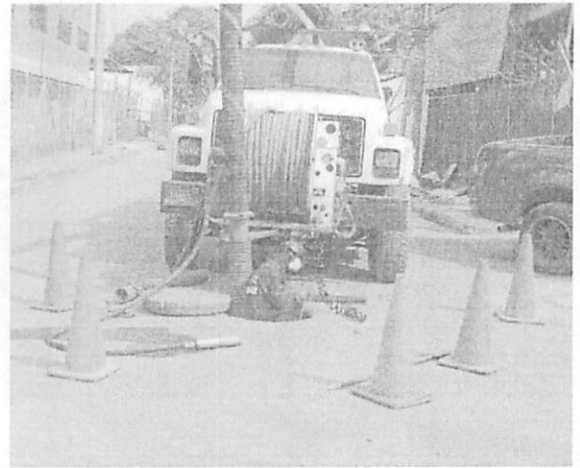
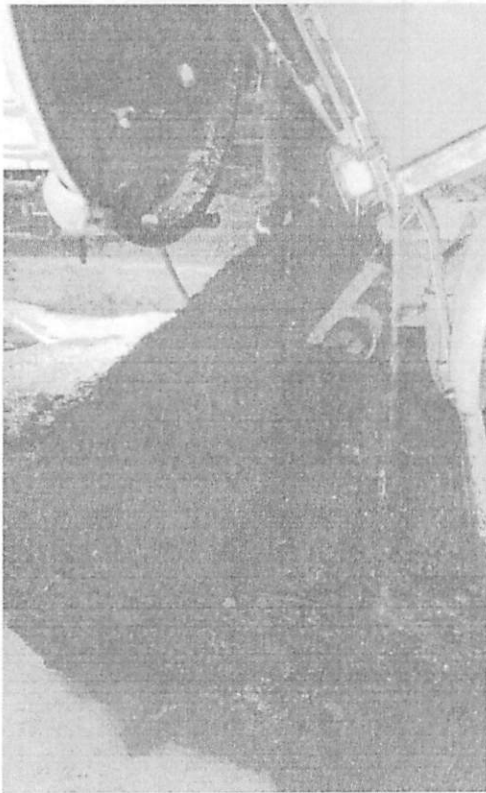
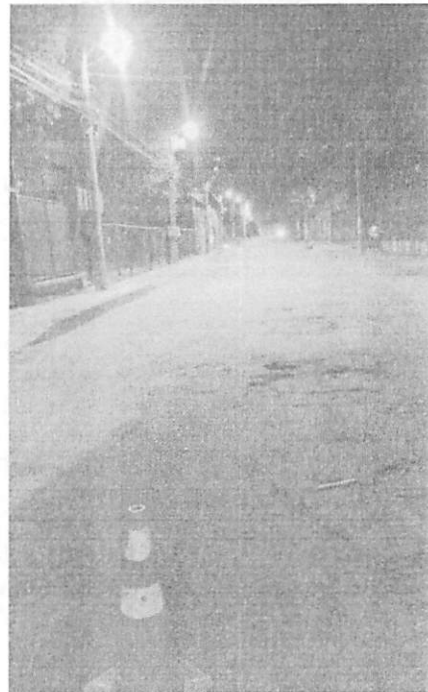
Cra 39 entre 14 y 15

Red de alcantarillado funcionando represada, presenta mas del 50% de material al interior de la tubería.

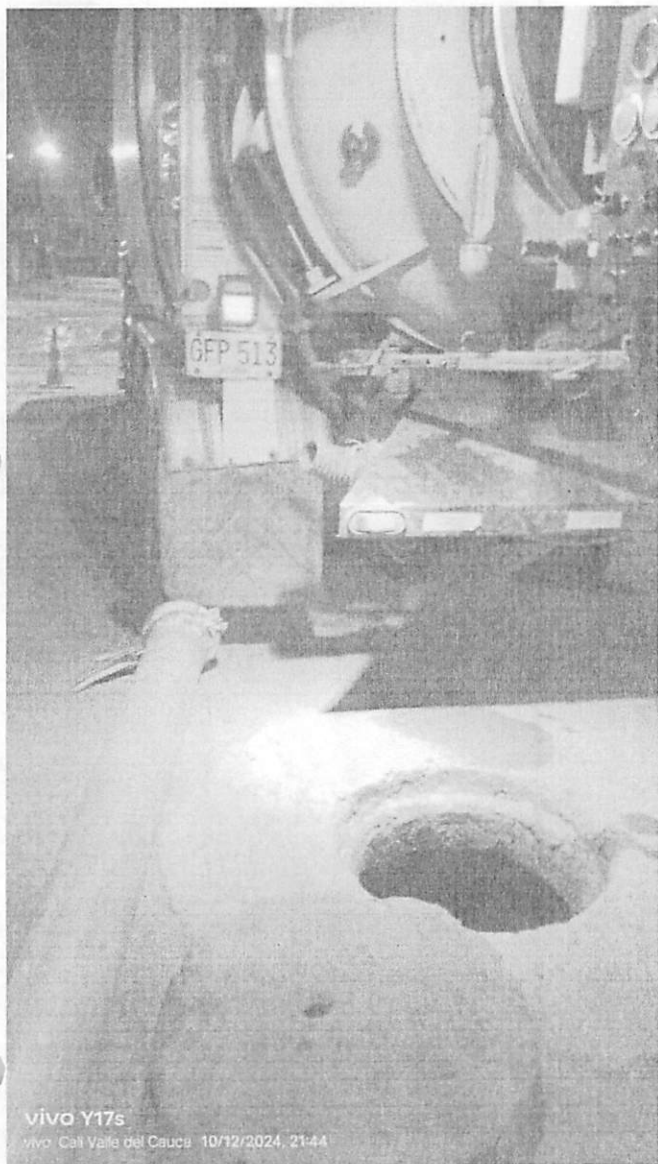
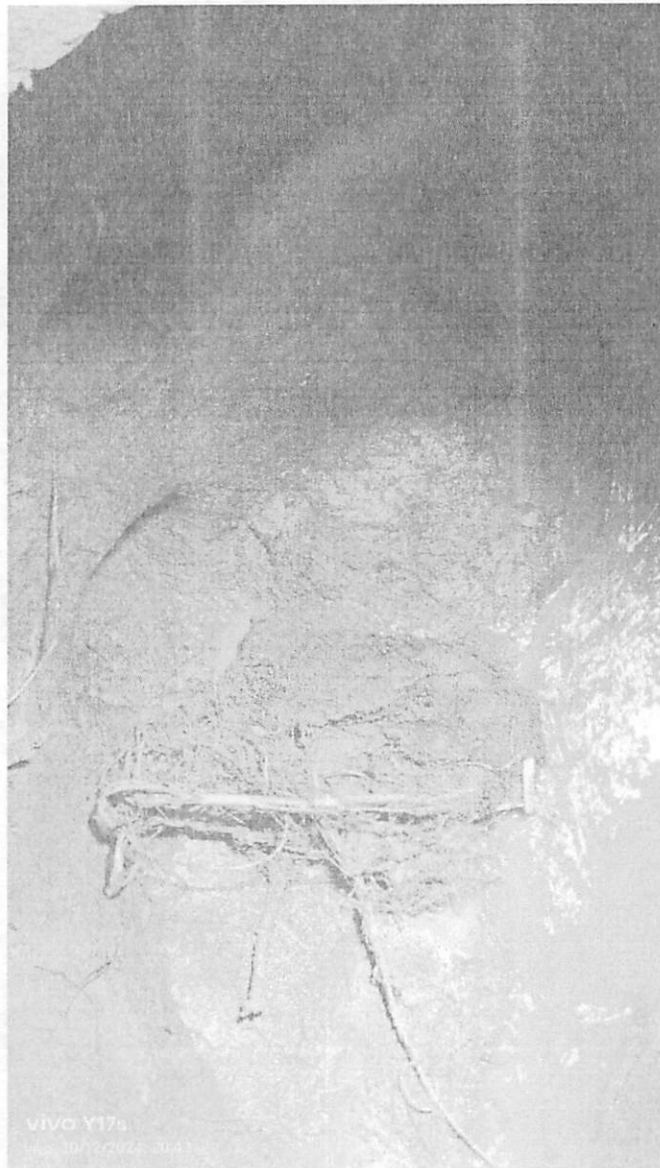
CI 12A entre cr 37-38  
CI 12A entre cr 37-38

Red de alcantarillado funcionando optima,  
presenta raíces.

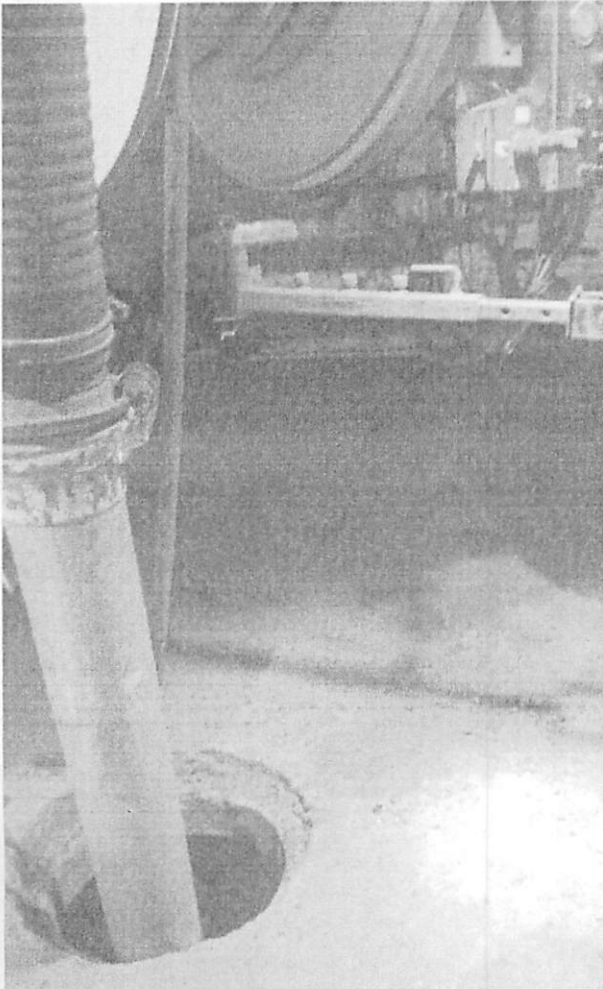
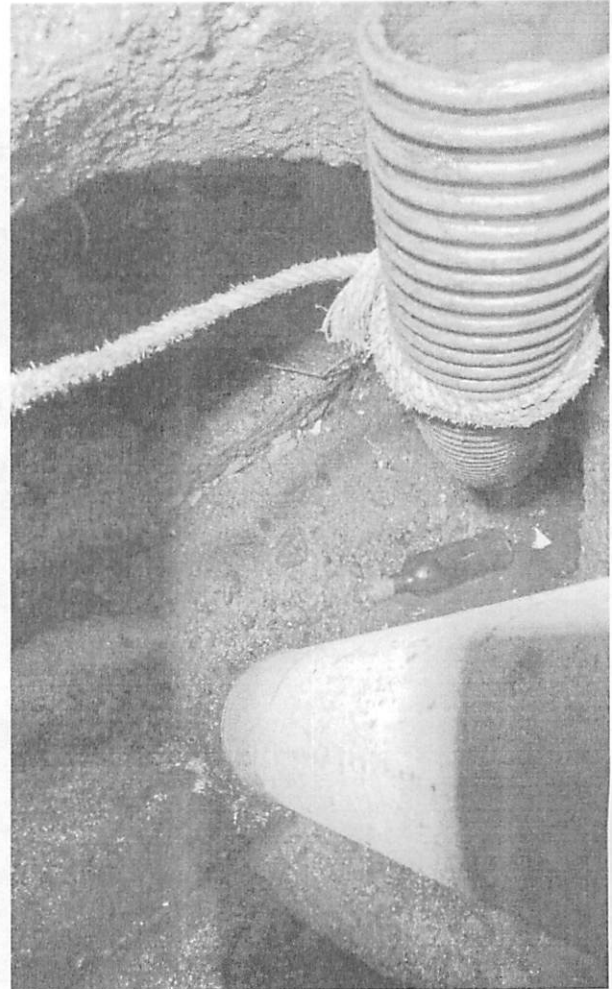
cr 39 cll 14 -15 der

Red de alcantarillado funcionando represada, presenta mas del 50% de material al interior de la tubería.

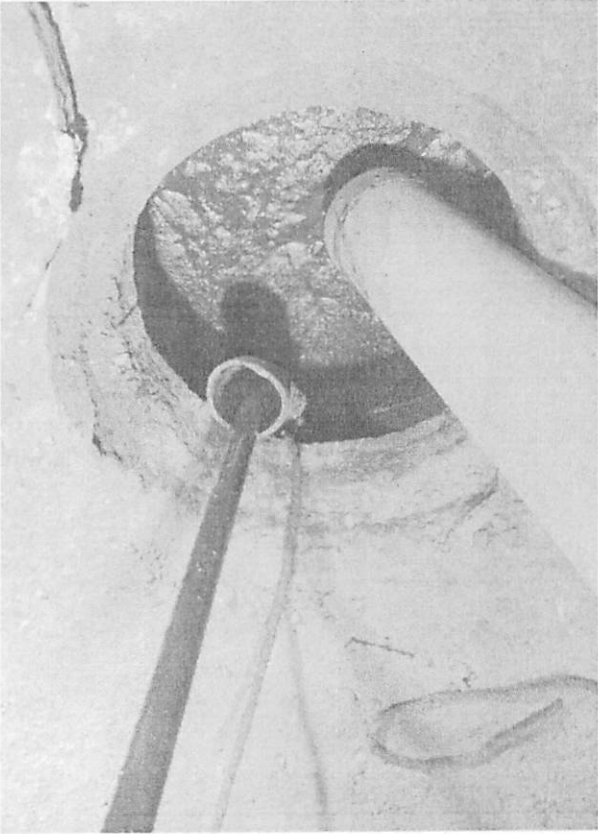
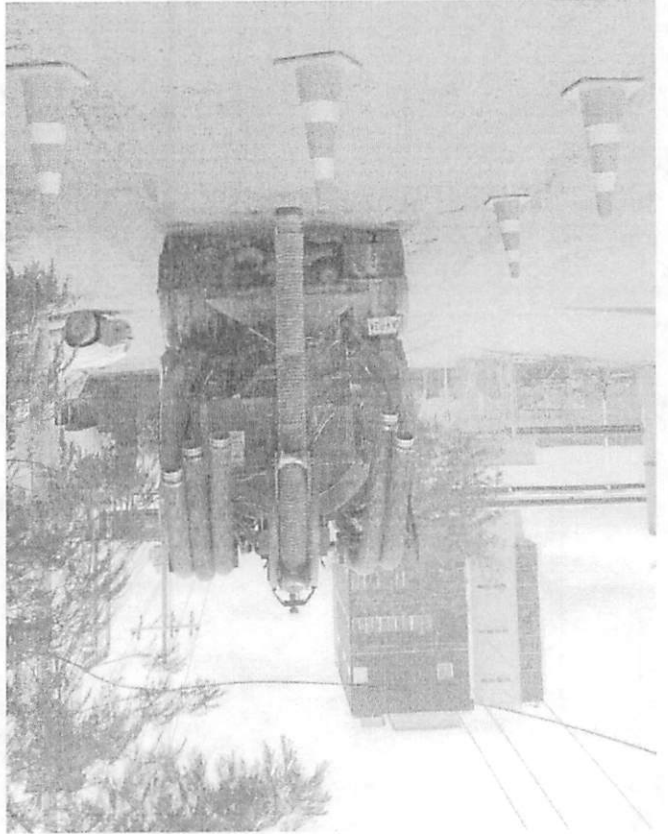
cr 38 cll 14-15

Red de alcantarillado funcionando represada, presenta mas del 50% de material al interior de la tubería, se evidencian lodos y aguas hidrocarbурadas.

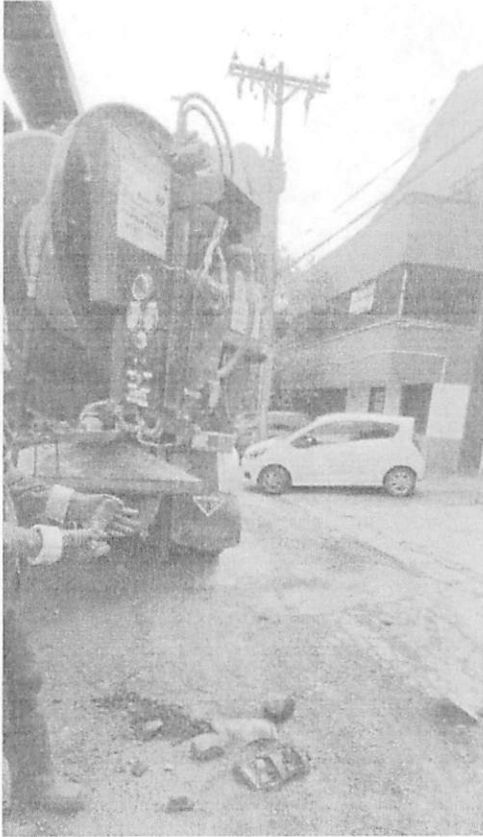
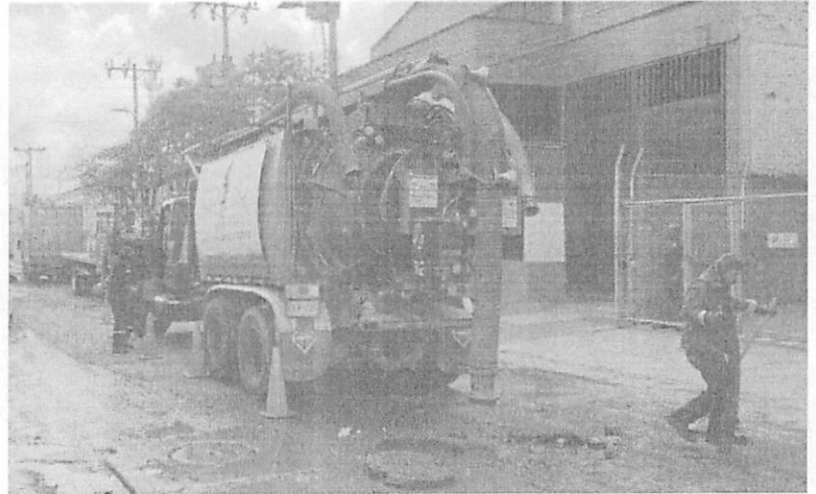
cr 38 cll 13-14

Red de alcantarillado funcionando normal, al arrastras el material interno se evidencia pedazos de tubo
