Representación gráfica  
FACTURA ELECTRÓNICA DE VENTA FEV747

| Item | Código | Descripción | Cantidad | U. de Med. | Valor unitario | Dcto | IVA | INC | Valor total |
|---|---|---|---|---|---|---|---|---|---|
| 1 | SV182 | REALIZAR MEDIDAS DE MITIGACION DE RIESGO POR INUNDACION A TRAVES DE LAS ACCIONES DE DESTRONQUE Y RETIRO DE RESIDUOS SOLIDOS EN LOS CAUCES DE LAS MICROCUENCAS LAS MICROCUENCAS LAS MERCEDES, DORADAL Y DOS QUEBRADAS EN JURISDICCION DEL MUNICIPIO DE PUERTO TRIUNFO ANTIOQUIA | 1,00 | UNIDAD | \$79.818.630,25 | 0% | 19% | | \$79.818.630,25 |

| <b>PERIODO A INFORMAR:</b> | 07 DE MARZO AL 16 DE ABRIL DE 2025 |

### Limpieza de cauce Microcuenca Doradal

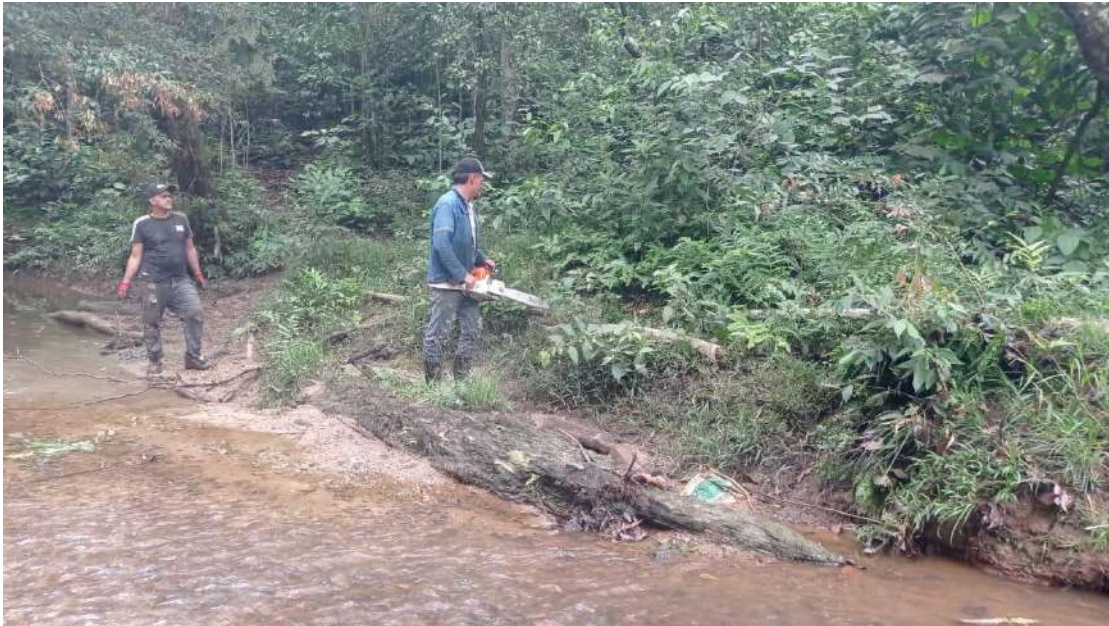
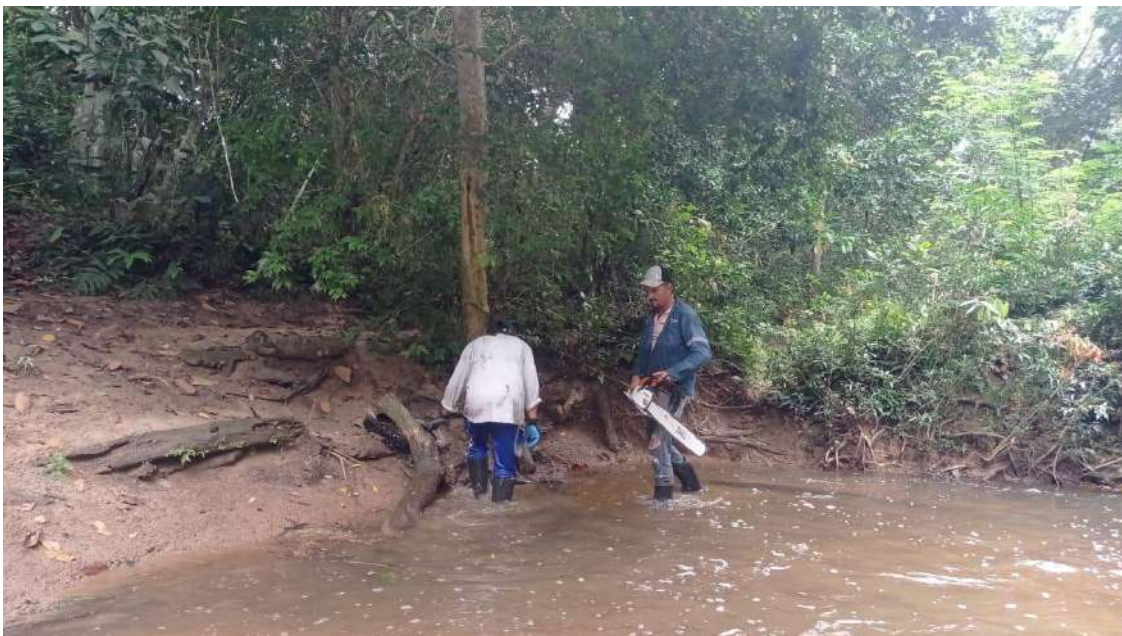
En el recorrido se encuentran palizadas de diferentes tamaños, así como también residuos sólidos inorgánicos como llantas y plástico.

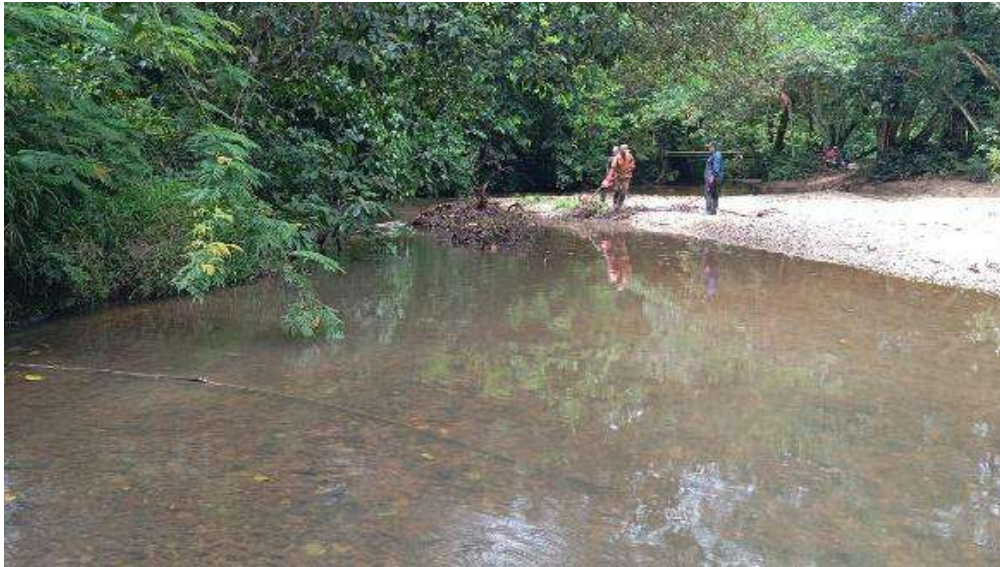
En las fotografías se evidencia el resultado después de la extracción de palizadas

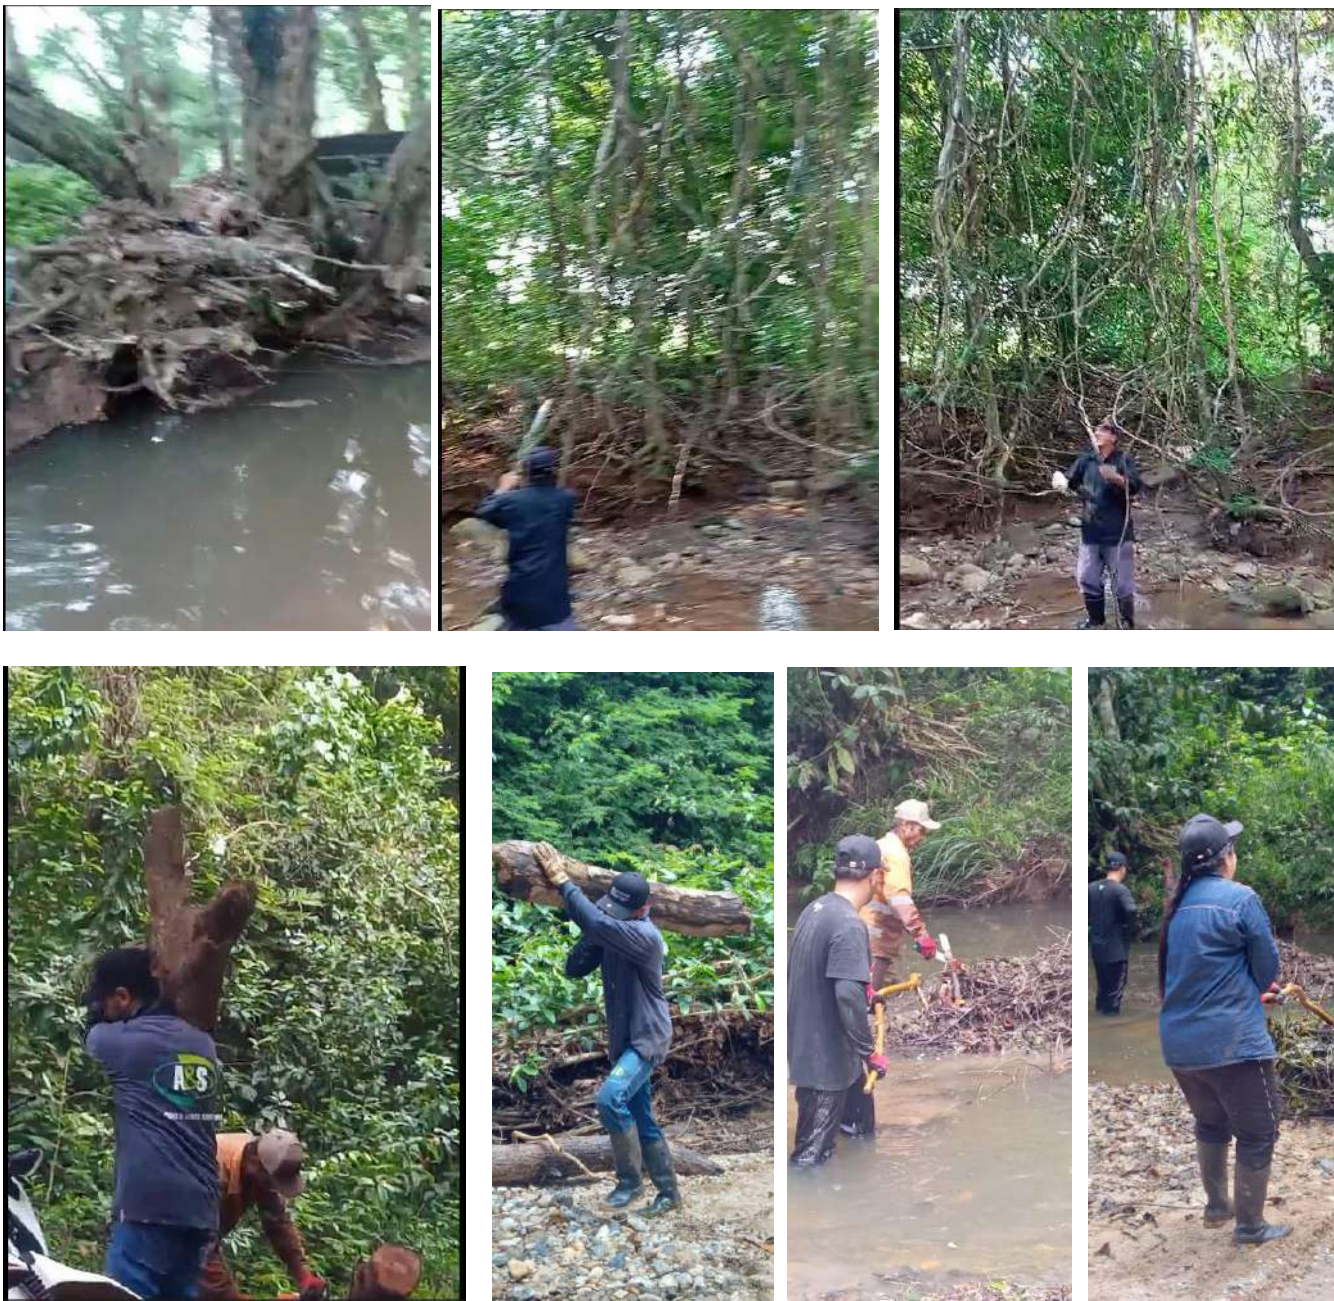
En las fotografías se evidencia la extracción de materia vegetal, palizas conformadas por árboles caídos de gran porte, ramas, residuos inorgánicos.

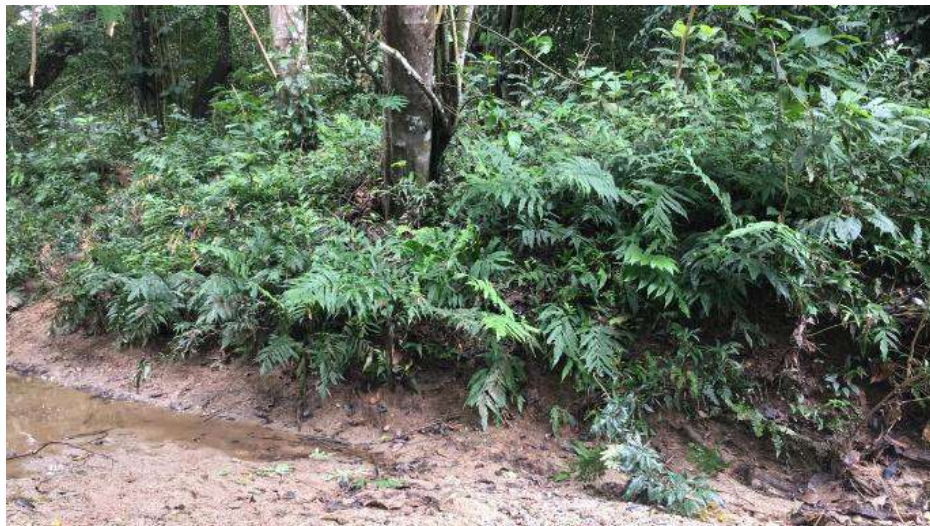
Las áreas del cauce de la Quebrada Doradal, después de la limpieza y extracción de palizadas; Tramo entre la Isla y el sector de la electrificadora, 40 metros antes del Barrio Jorge Tulio Garcés.

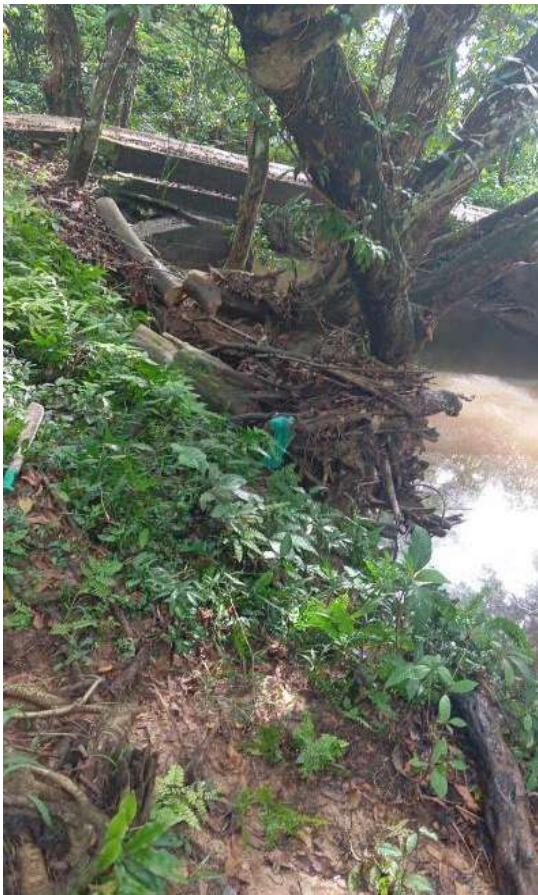
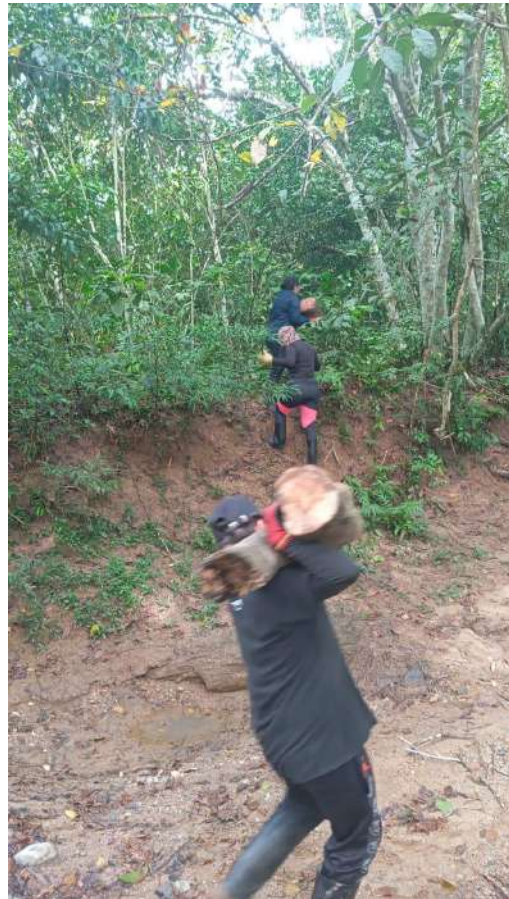
El uso de motosierra fue constante debido a que se encontraron partes de árboles de gran tamaño, que debieron ser trozados para su extracción del cauce, además de labores de repicado para ser retirados a 15 metros de la rivera cauce.

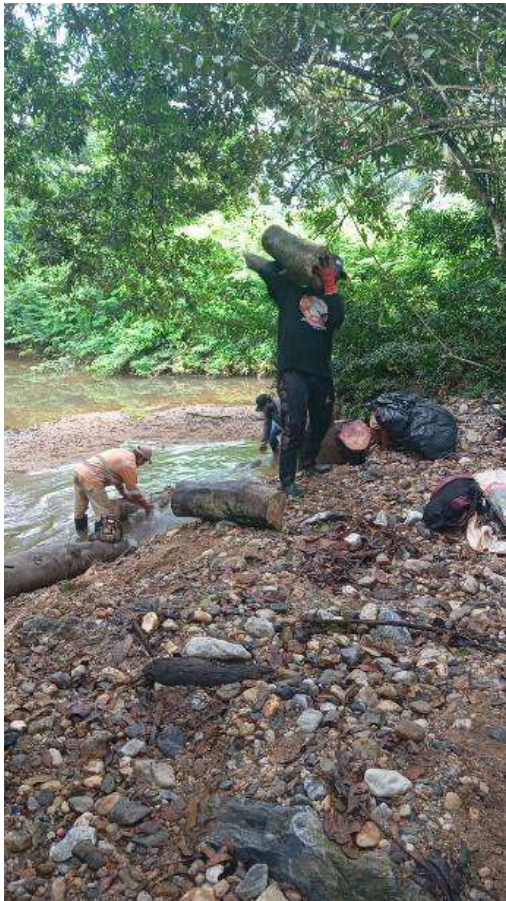
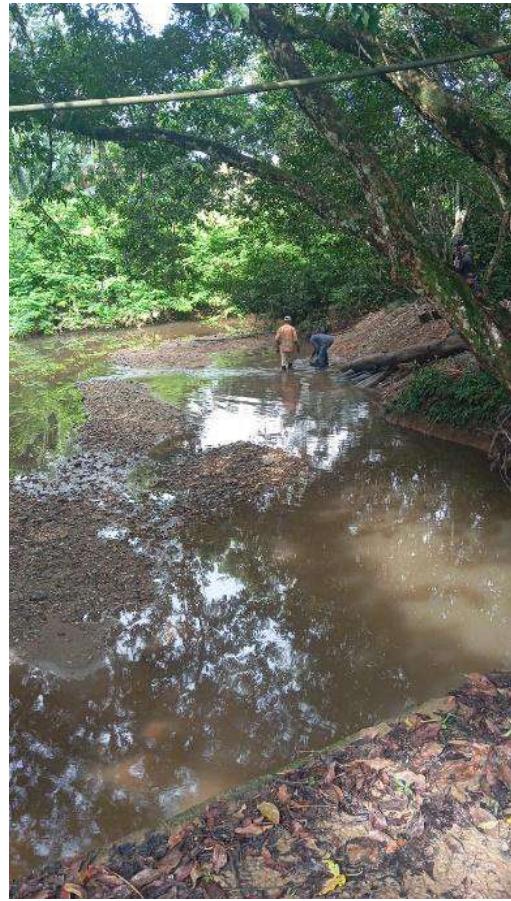
En las fotografías se evidencia la extracción de materia vegetal, en este caso troncos de árboles caídos de gran tamaño dentro del cauce de la fuente.

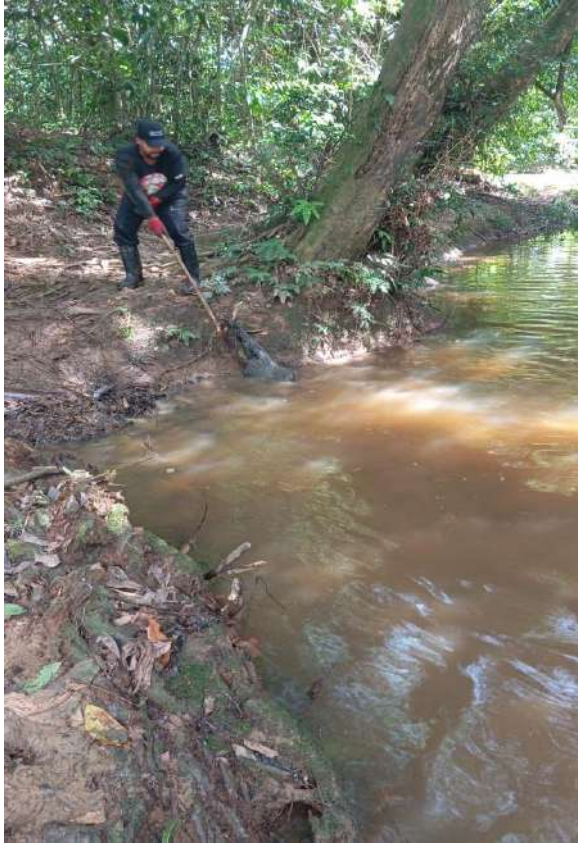
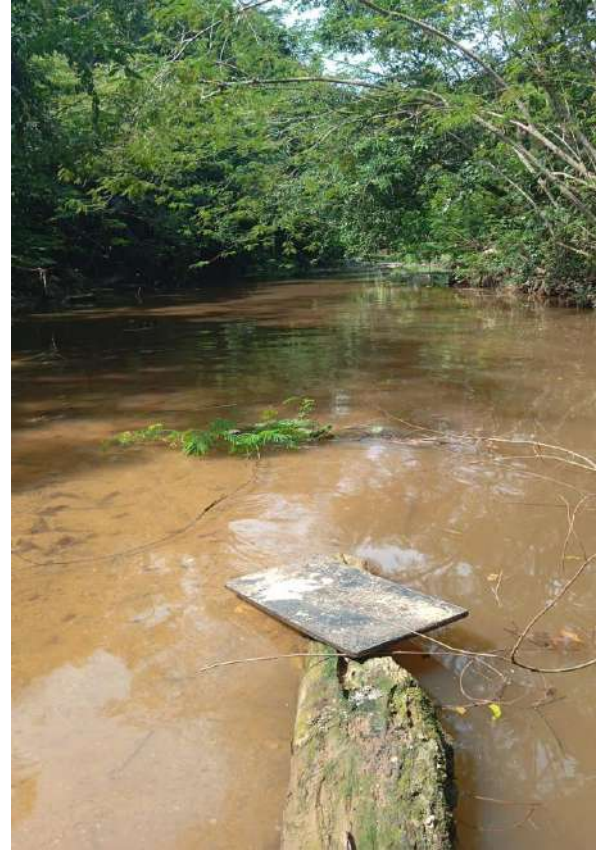
En las fotografías se evidencia la extracción de palizadas, material inorgánico como plástico, vidrio, telas entre otros...

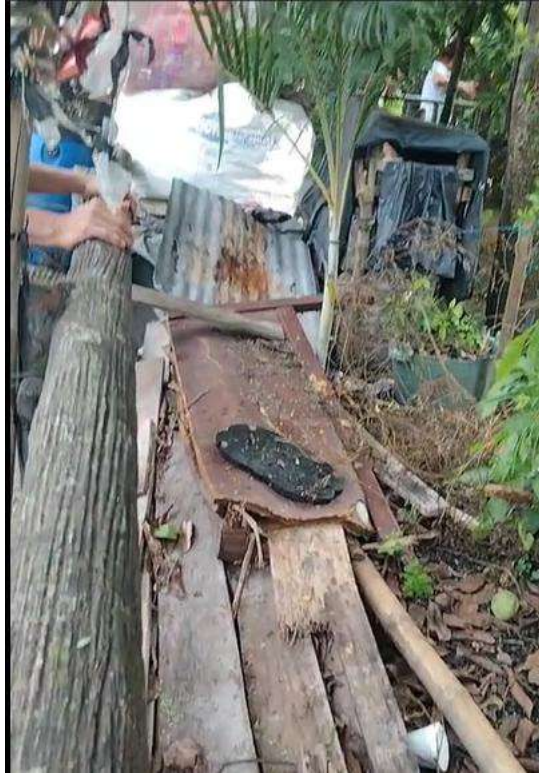
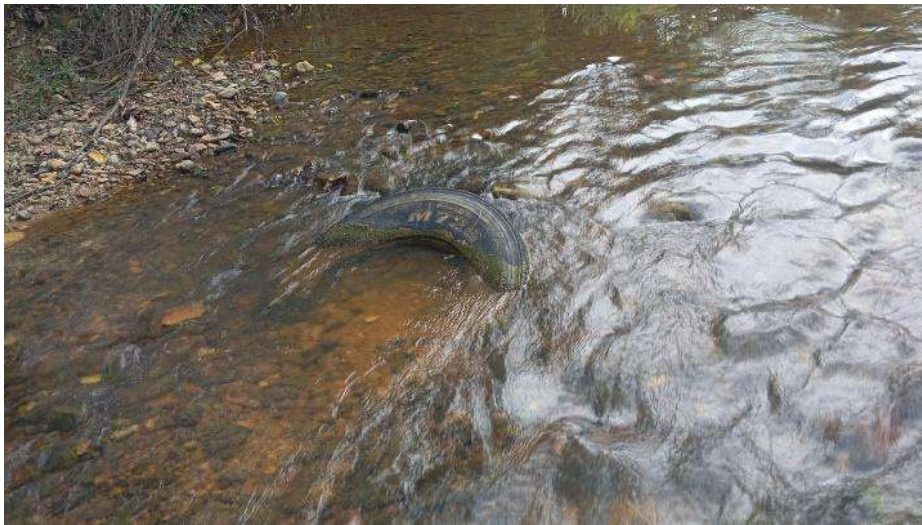
En el sector del Barrio Jorge Tulio Garcés, en el cauce se encontraron ancladas aproximadamente 25 llantas de diferentes dimensiones y calibres, además de material solido inorgánico represado.

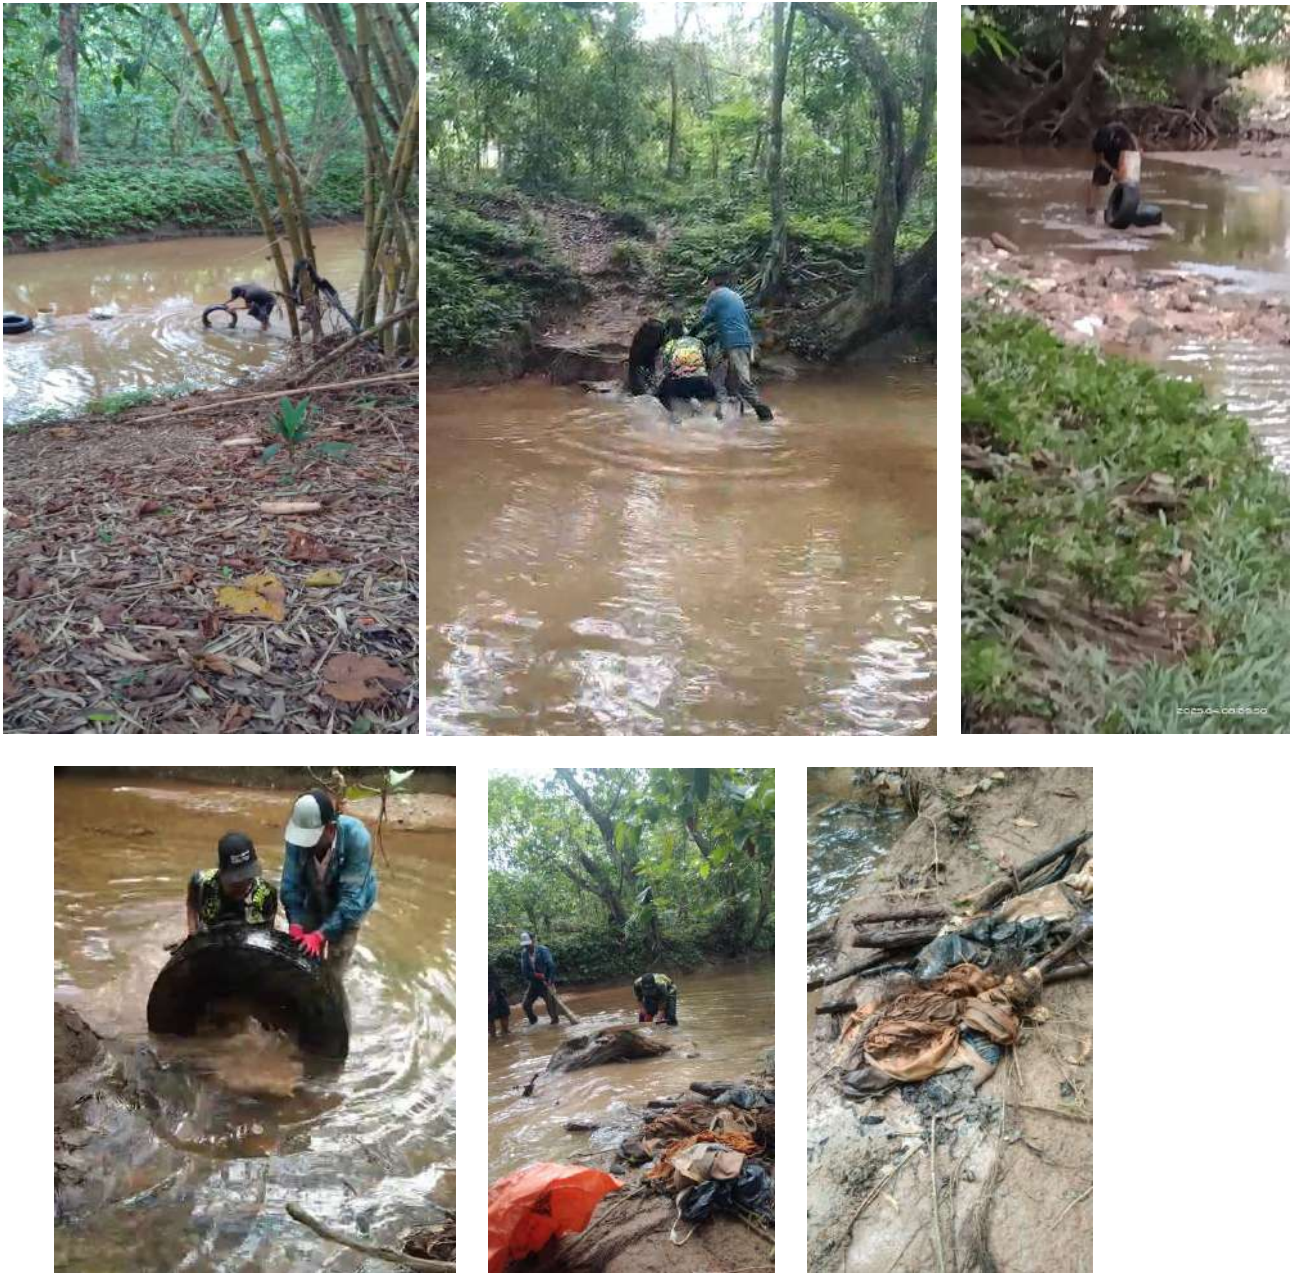
En el sector del Barrio Jorge Tulio Garcés, en el cauce se encontraron material solido inorgánico represado como: llantas, telas desechos de construcción, material plástico, parte de lavadoras, televisores; además se puede evidenciar la disposición de materiales de construcción en la ribera del cauce.

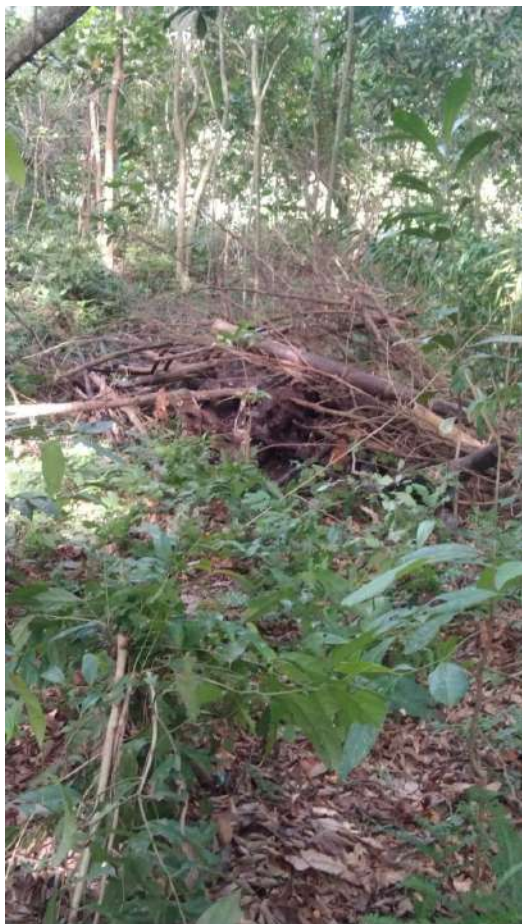
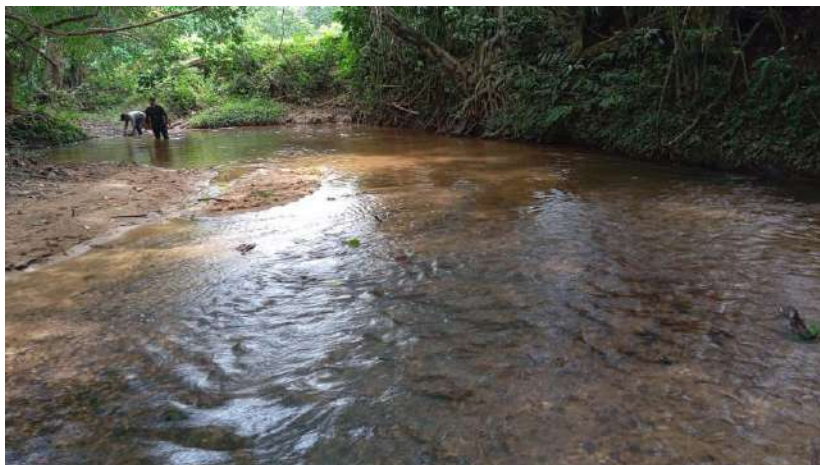
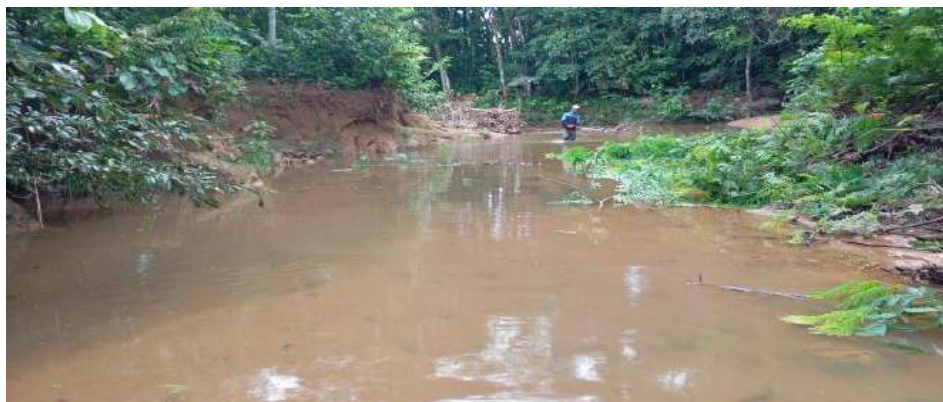
En las fotografías se evidencia la limpieza del tramo de cauce de palizadas y residuos inorgánicos y disposición de palizadas a 15 metros de distancia del cauce.

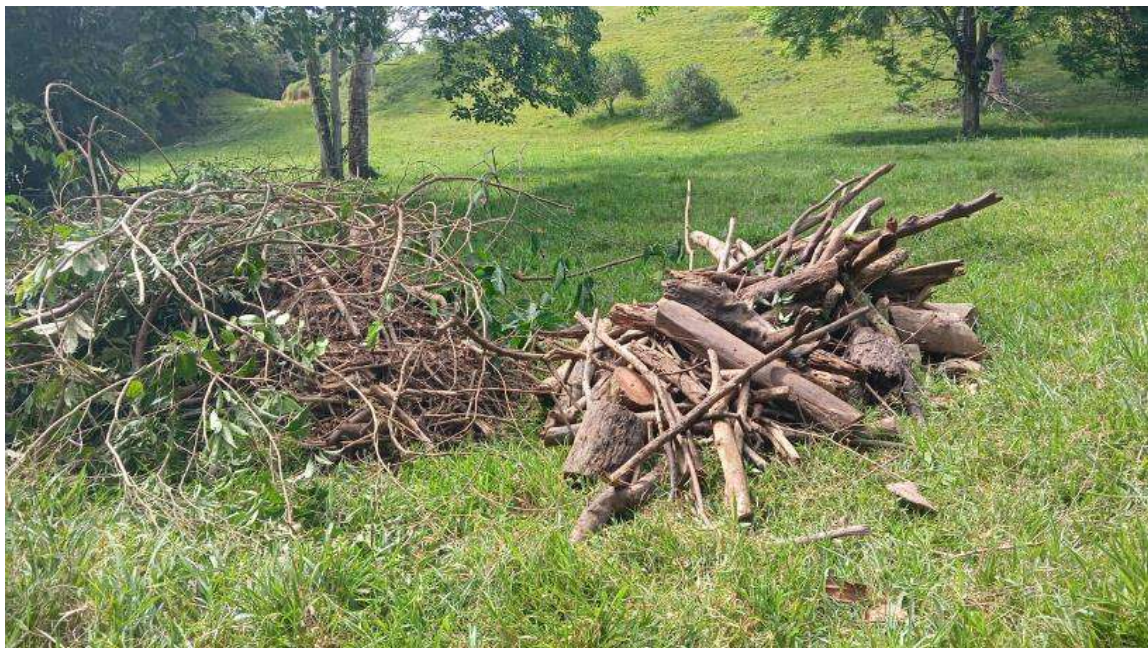
En las fotografías se evidencia la adecuación de palancas y manilas para la extracción de palizadas y partes de árboles de gran proporción que están ancladas y han requerido de la experticia del grupo de trabajo para ser retiradas del cauce.

Repicado y disposición final de palizadas a una distancia de 15 metros del cauce (quebrada Doradal).

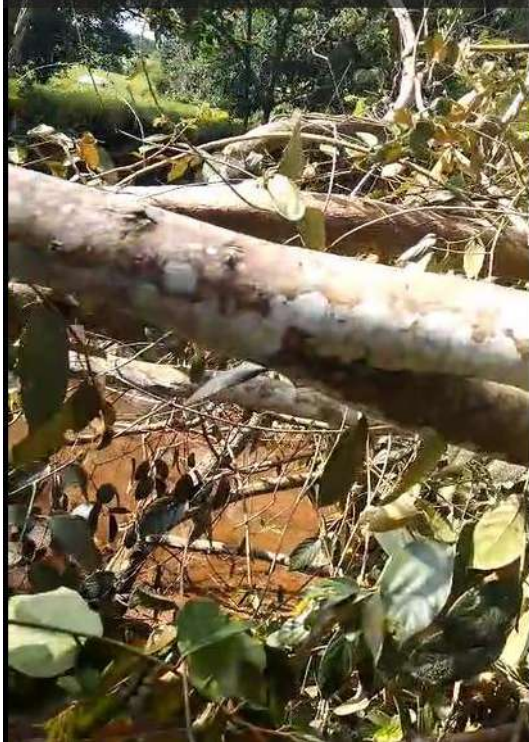
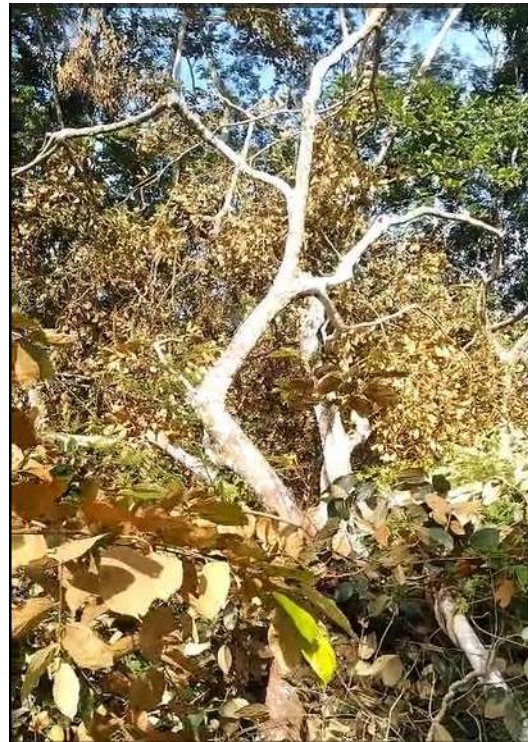
En las siguientes fotografías se podrá evidenciar un árbol de gran tamaño, que estaba obstruyendo totalmente el cauce de lado a lado.

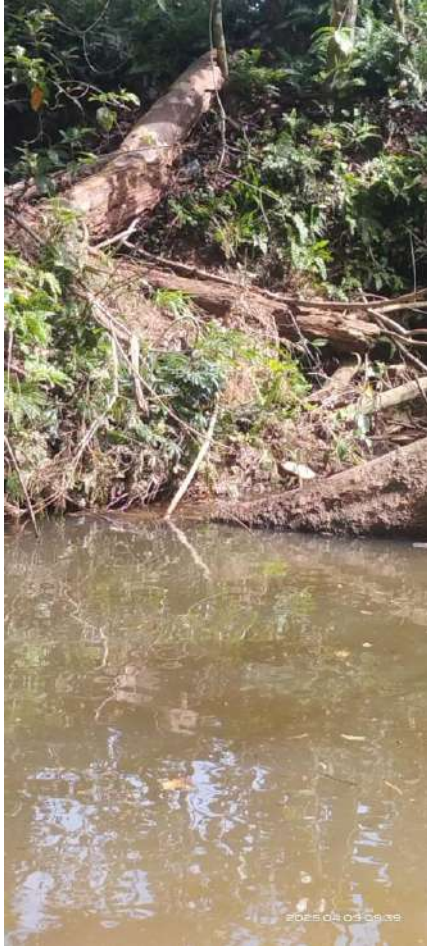
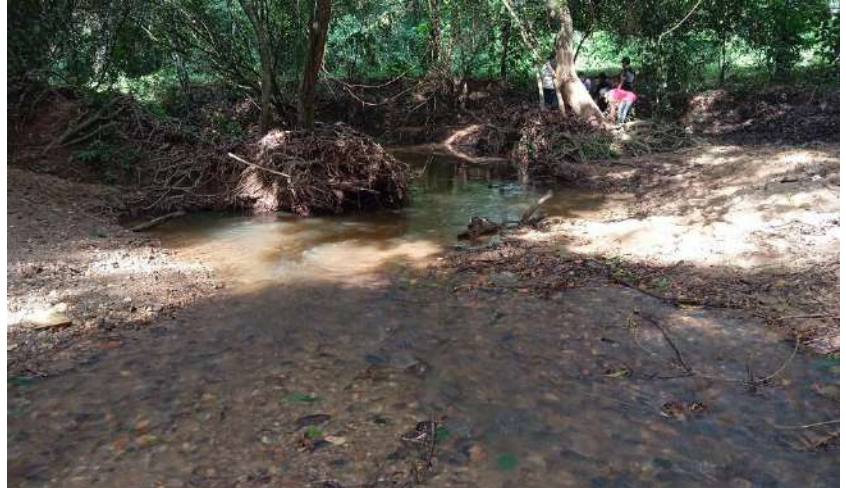
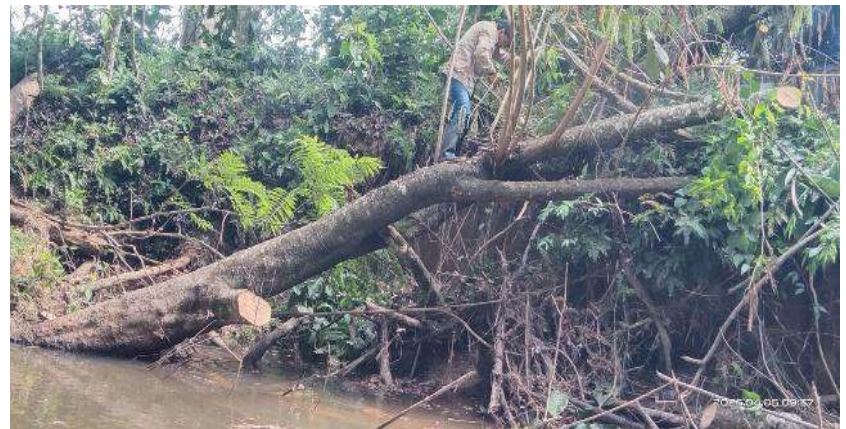
En las siguientes fotografías se podrá evidenciar una palizada de gran tamaño, que estaba obstruyendo totalmente el cauce de lado a lado, una palizada de gran tamaño y material menos grueso que venían represando este sector, poniendo en riesgo aguas abajo a la comunidad de Portugal.

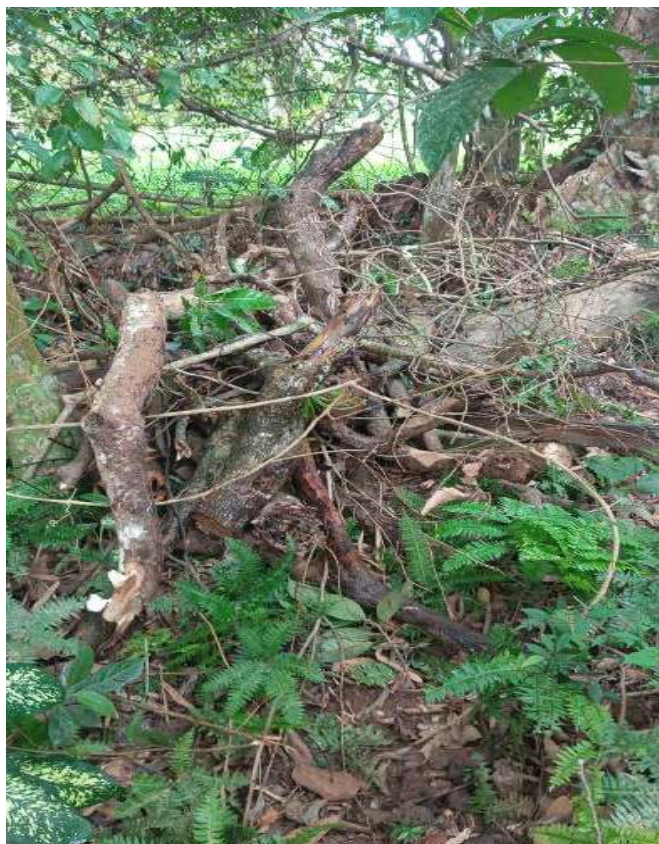
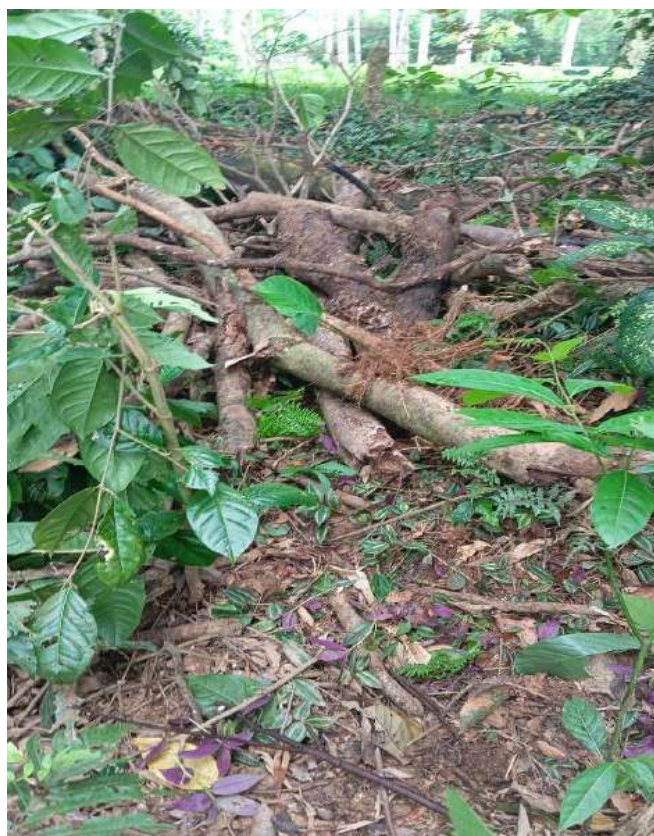
En las fotografías se evidencia el traslado de material vegetal, repicado a 15 metros de la rivera cauce.

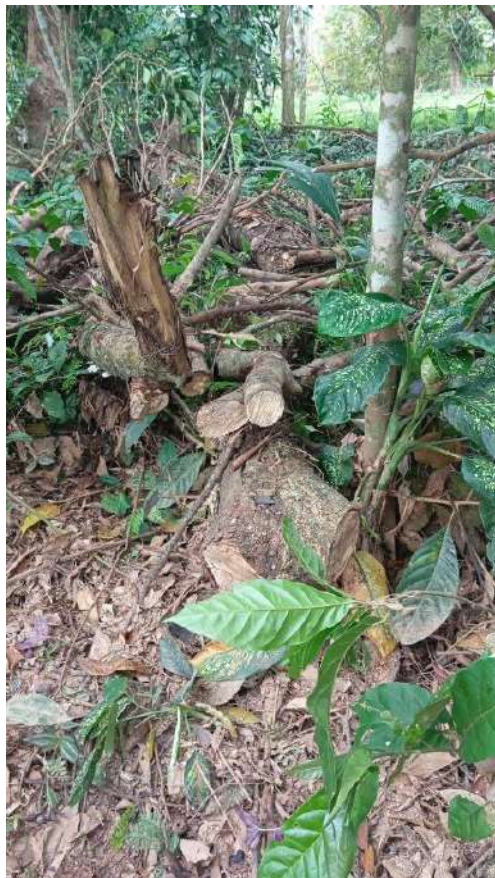
Repicado y disposición final de palizadas a una distancia de 15 metros del cauce (Microcuenca Doradal).

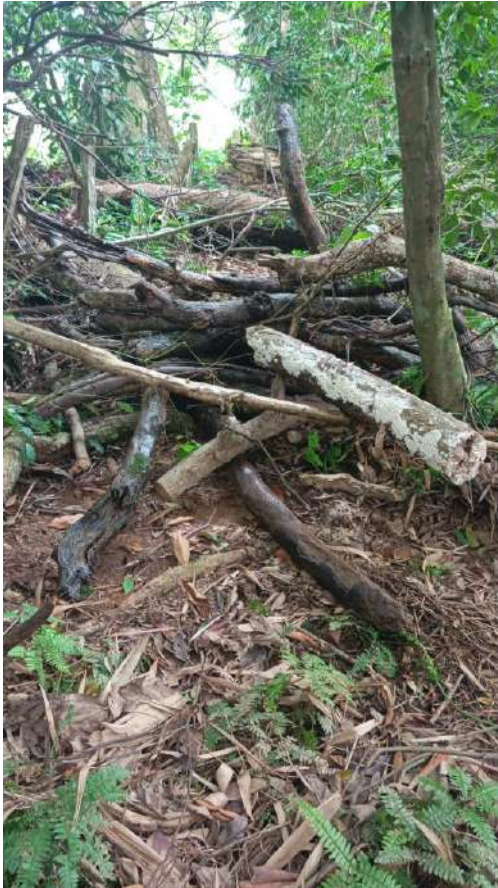
Repicado y disposición final de palizadas a una distancia de 15 metros del cauce (Microcuenca Doradal).

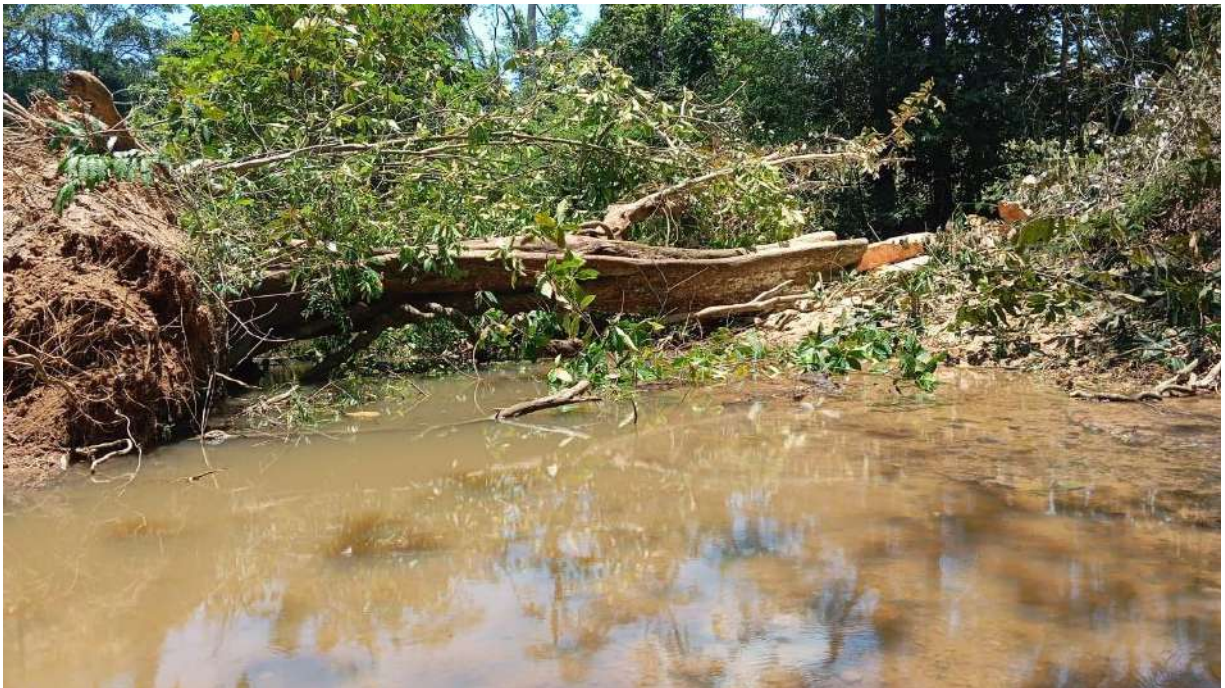
Repicado y disposición final de palizadas a una distancia de no menos a 10 a 15 metros del cauce (quebrada Doradal).

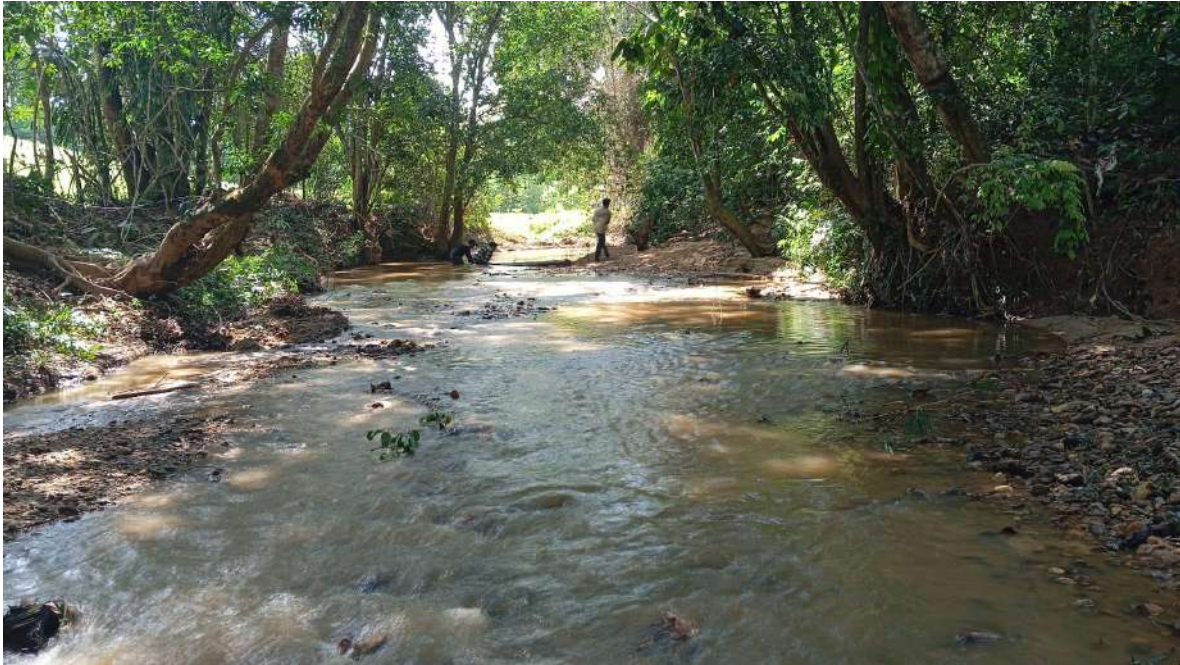
Dando por terminado los 8.000 ocho mil metros lineales de limpieza del cauce de la microcuenca Doradal, en las coordenadas 5°56'20.32"N-74°43'40.36"O

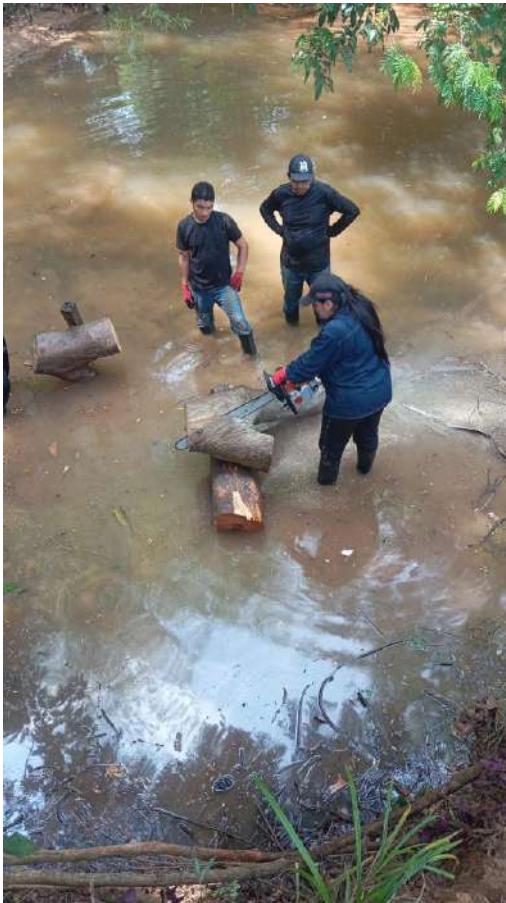
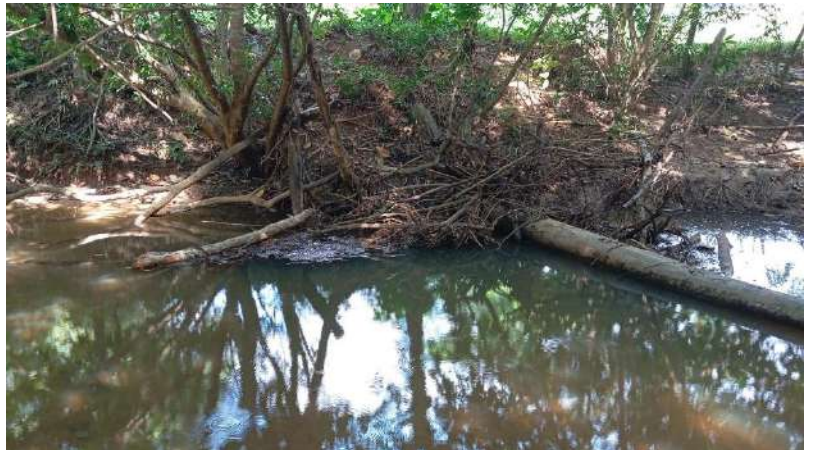
El uso de motosierra fue constante debido a que se encontraron partes de árboles de gran tamaño, que debieron ser trozados para su extracción del cauce, además de labores de repicado para ser retirados a 15 metros del cauce.

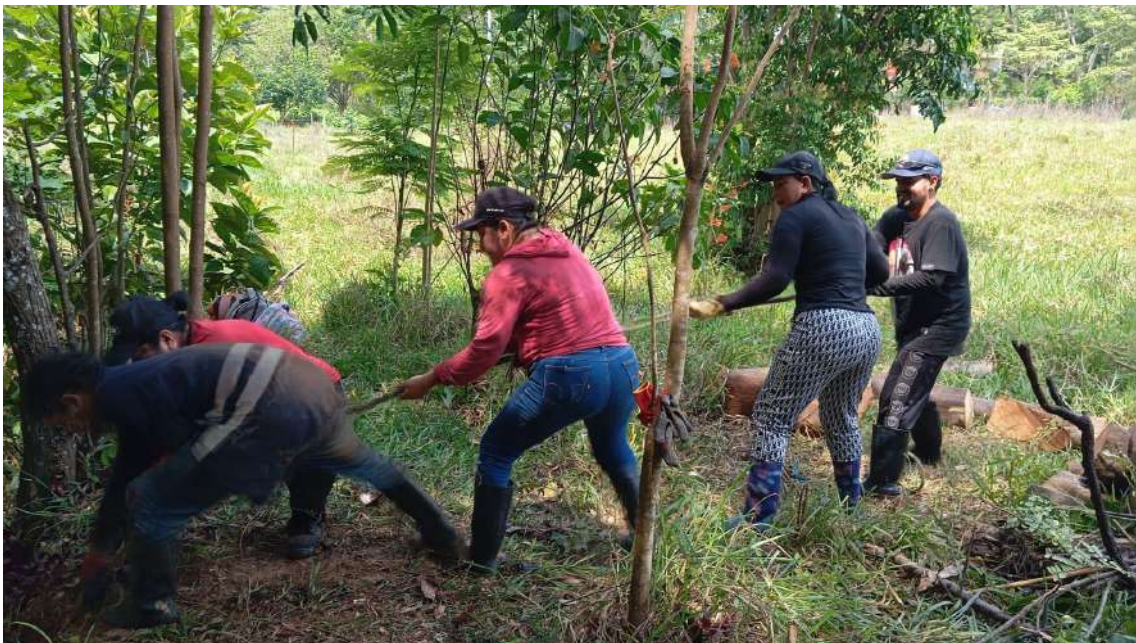
En las fotografías se evidencia la adecuación de palancas y manilas para la extracción de palizadas y partes de árboles de gran proporción que están ancladas y han requerido de la experticia del grupo de trabajo para ser retiradas del cauce.

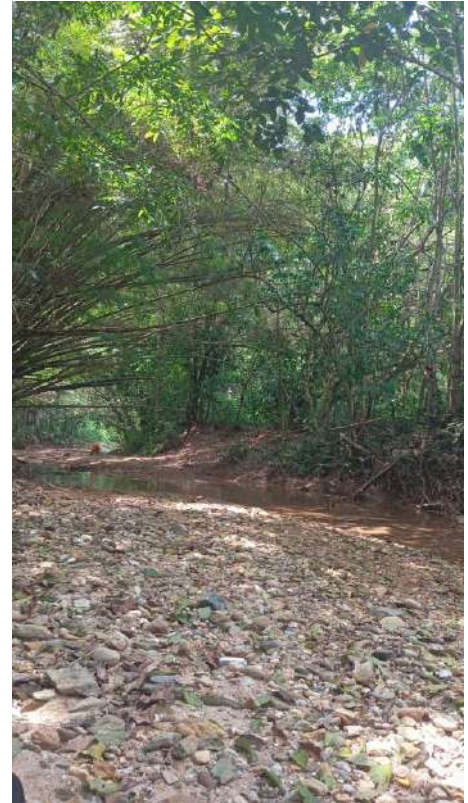
Teniendo en cuenta el tamaño de las palizadas, se debió repicar para su fácil extracción y cargue por parte del grupo de trabajo.

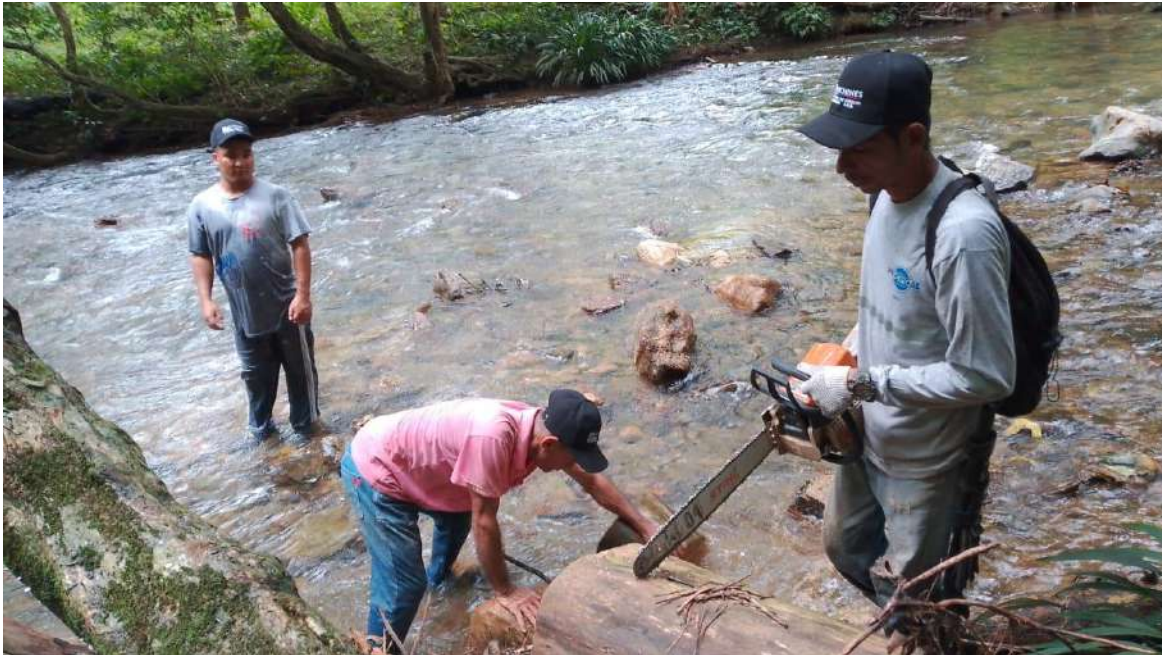
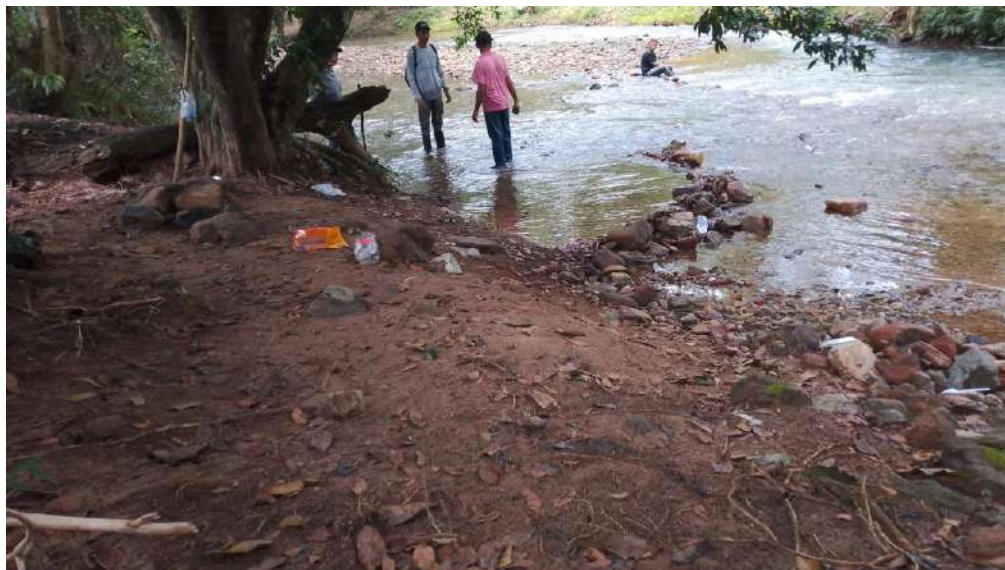
El registro fotográfico da muestra de las actividades realizadas en la microcuenca Las Mercedes el tramo de limpieza de cauce, cubre 4665 metros lineales. Iniciando el punto conocido como el Jardín, en las coordenadas 5°54'52.73"N- 74°46'41.01"O

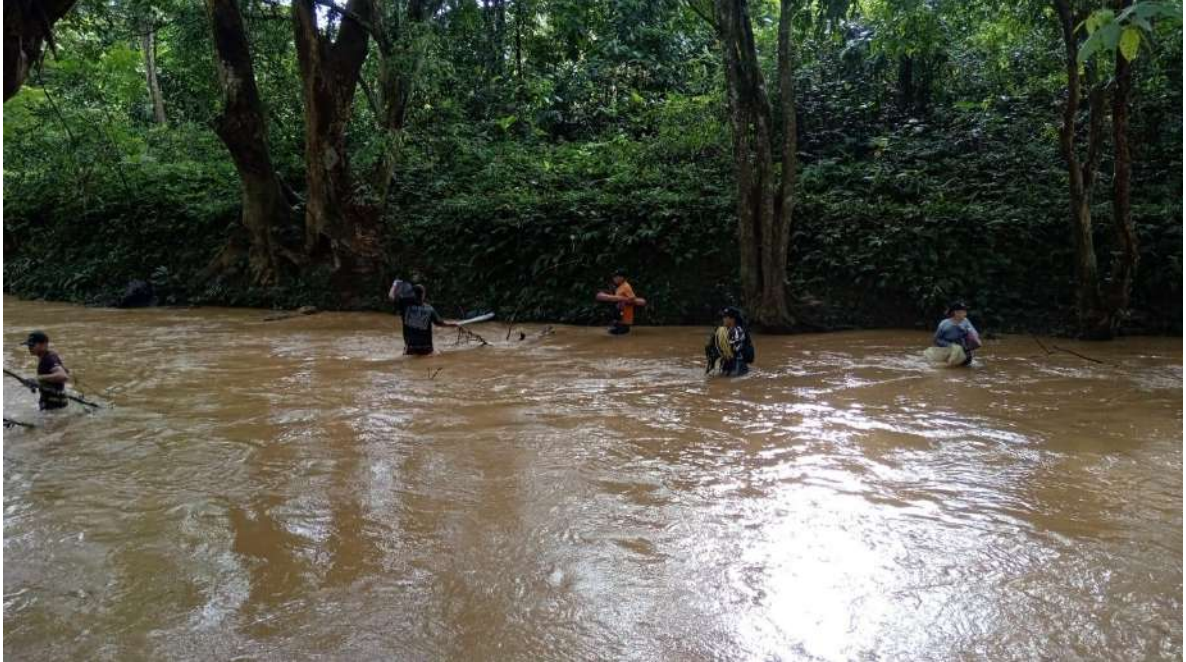
El uso de motosierra fue constante debido a que se encontraron partes de árboles de gran tamaño, que debieron ser trozados para su extracción del cauce, además de labores de repicado para ser retirados a 20 metros del cauce.
