Representación gráfica  
FACTURA ELECTRÓNICA DE VENTA FEV747

| Item | Código | Descripción | Cantidad | U. de Med. | Valor unitario | Dcto | IVA | INC | Valor total |
|---|---|---|---|---|---|---|---|---|---|
| 1 | SV182 | REALIZAR MEDIDAS DE MITIGACION DE RIESGO POR INUNDACION A TRAVES DE LAS ACCIONES DE DESTRONQUE Y RETIRO DE RESIDUOS SOLIDOS EN LOS CAUCES DE LAS MICROCUENCAS LAS MICROCUENCAS LAS MERCEDES, DORADAL Y DOS QUEBRADAS EN JURISDICCION DEL MUNICIPIO DE PUERTO TRIUNFO ANTIOQUIA | 1,00 | UNIDAD | \$79.818.630,25 | 0% | 19% | | \$79.818.630,25 |

| <b>PERIODO A INFORMAR:</b> | 07 DE MARZO AL 16 DE ABRIL DE 2025 |

### Limpieza de cauce Microcuenca Doradal

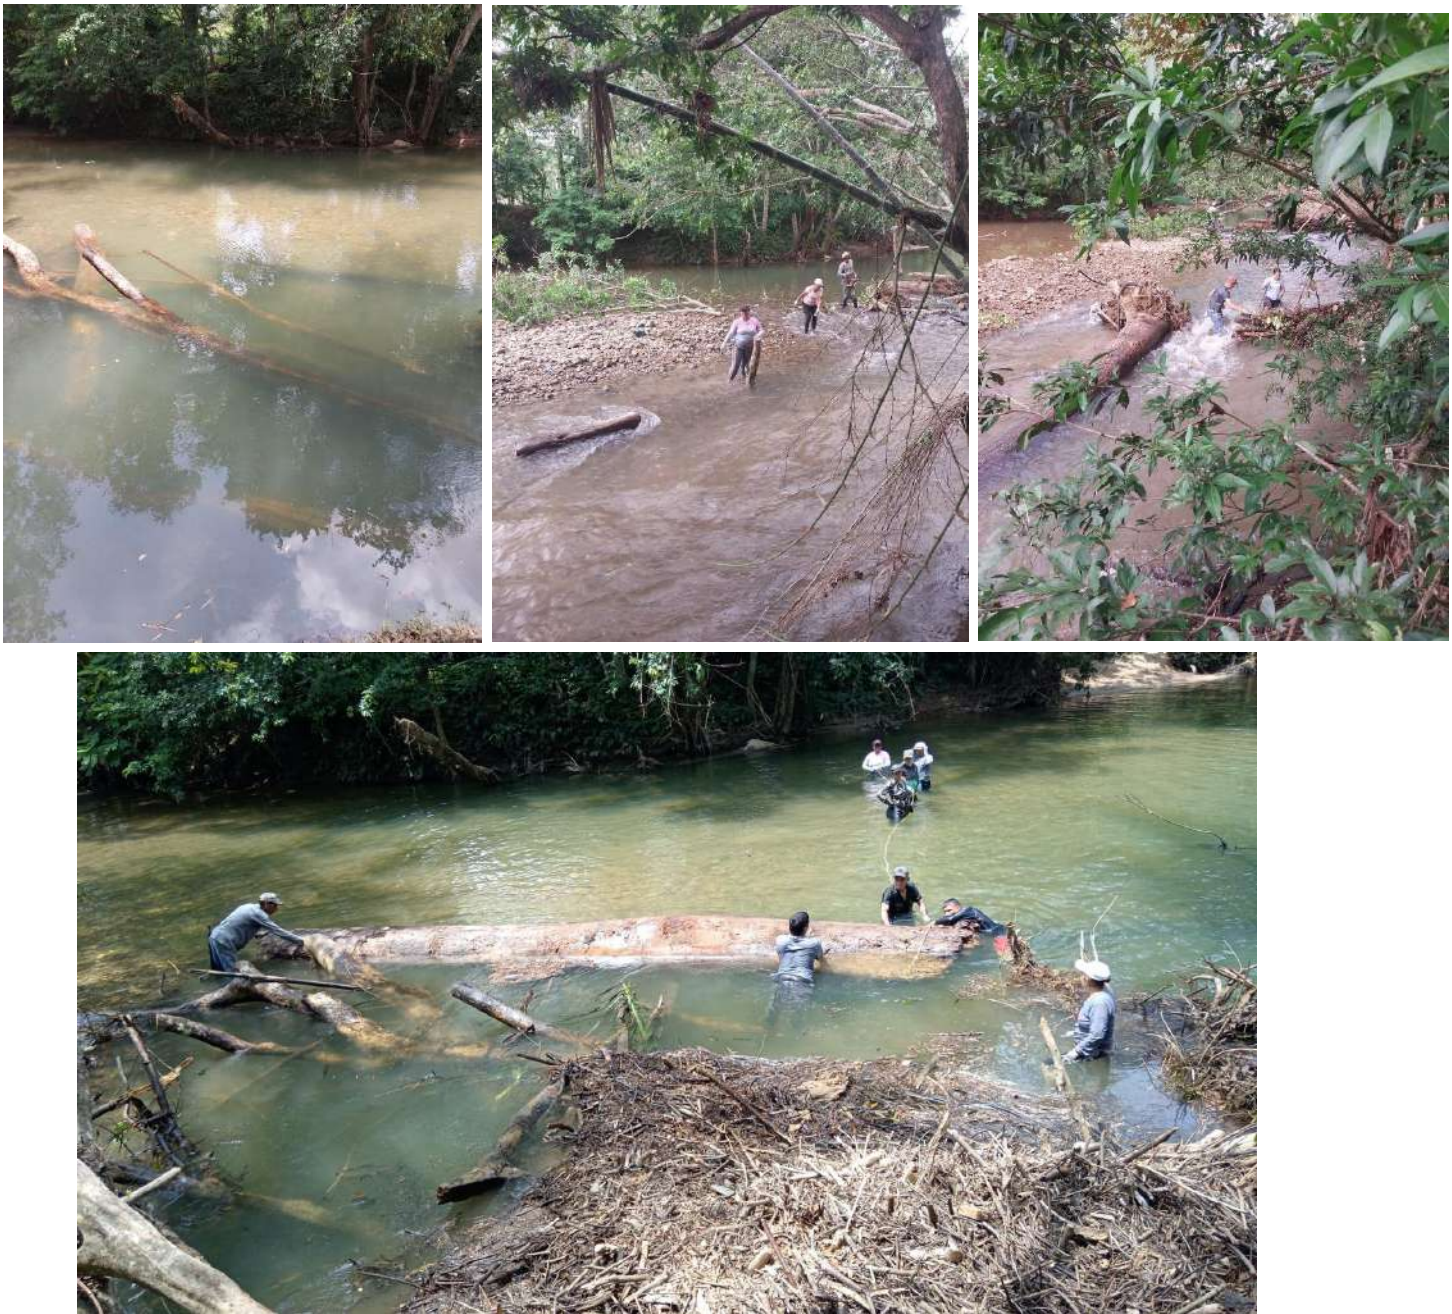
En la fotografía se evidencia la adecuación de palancas y manilas para la extracción de palizadas y partes de árboles de gran proporción que están ancladas y han requerido de la experticia del grupo de trabajo para ser retiradas del cauce.
