**ASUNTO:** SOLICITUD ADICIONAL No. 1: ANALIZAR LA SITUACIÓN RESPECTO AL GUARDA ESCOBAS, PINTURA VINILO, REJILLA METALICA Y MEJORAMIENTO DE LA ESPECIFICACIÓN TÉCNICA DEL ITEM 2.11.

## INFORME DE SOLICITUD DE ADICIONAL No. 1

**INFORME DE SOLICITUD DE ADICIONAL No. 1**  
**CONTRATO DE OBRA No. 118 DE 2025**

**OBJETO:** "REALIZAR MANTENIMIENTO A LAS INSTALACIONES DE ARCHIVO AREA DE DANZAS Y LA ADECUACIÓN DE UNA NUEVA OFICINA MULTIPLE DENTRO DEL BIEN INMUEBLE UBICADO EN LA CALLE 6 No. 19 – 55 DEL MUNICIPIO DE YOPAL, LUGAR DONDE FUNCIONA Y OPERA EL INSTITUTO DE CULTURA Y TURISMO DE YOPAL."

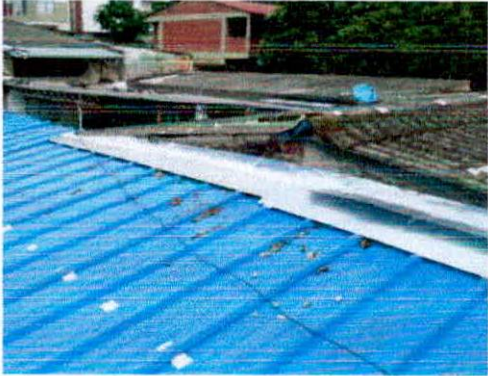
| 1.1 Reparación de cubiertas con cinta de aluminio bituminosa a=0.15 m, para sello de juntas o fisuras | |
| 1.2 Limpieza y mantenimiento de muros internos y externos, lavado, resanes, y pintura (3 manos) | |

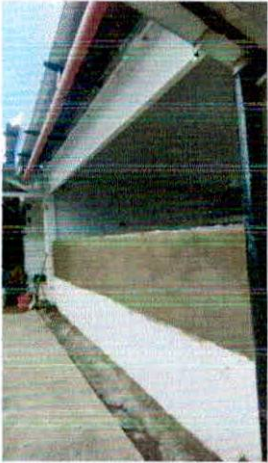
| 2.2 Muro en bloque No. 4 arcilla estándar de 0.10 m (30 x 10 x 20) | |

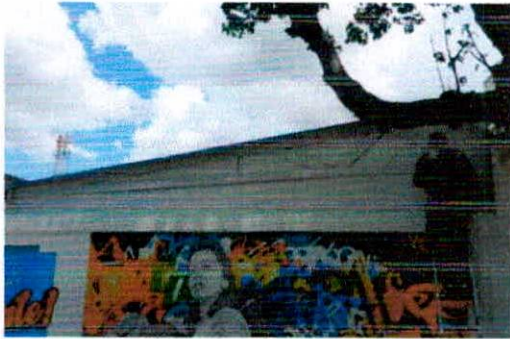
| <p>2.3 Pintura exterior acrílica tipo koraza o similar sobre muros 3 manos, incluye andamio colgante</p> | |

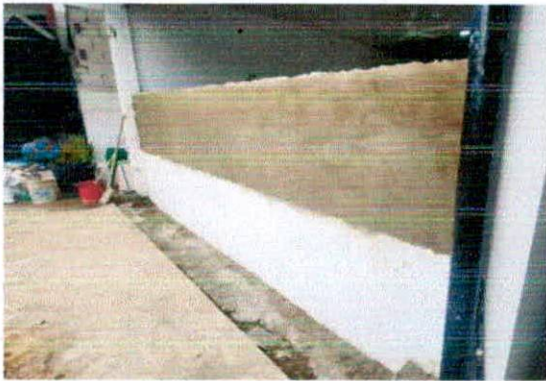
| <p>2.4 Pañete interior impermeabilizado 1:4, espesor 1.5 cm</p> | |

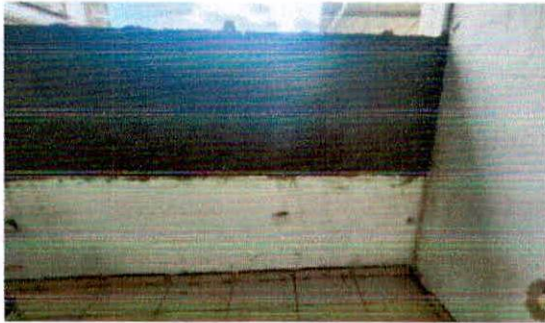
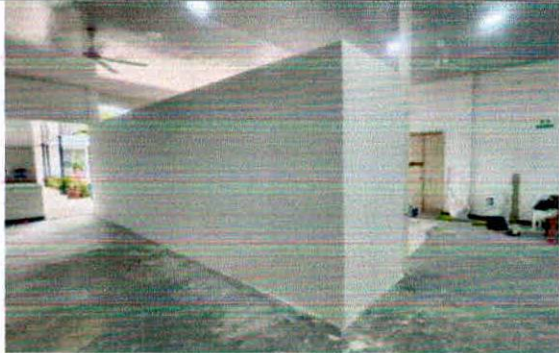
| <p>2.5 Filos y dilataciones 1:4</p> | |
| <p>2.6 Estuco plástico, vinilo 1 mano y acabado en 2 manos pintura tipo koraza para exteriores o similar.</p> | |

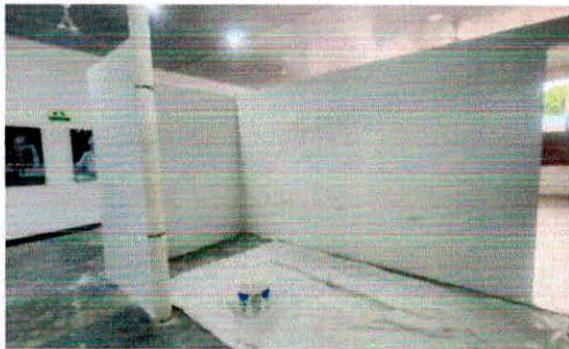
| 2.7 Estuco plástico muros.<br>Suministro e instal. | |

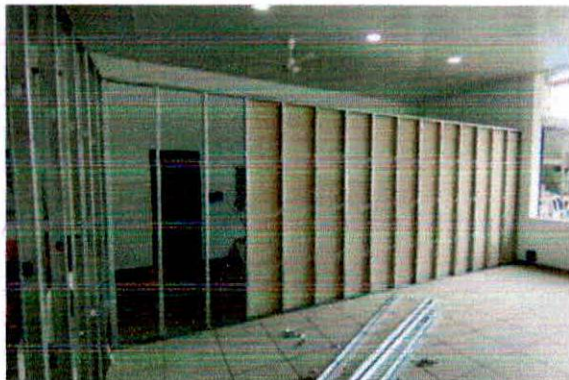
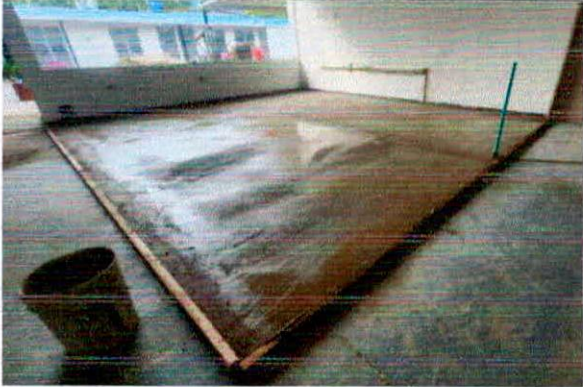
| 2.8 Muro en Super Board doble cara 10 mm pintado con viniltex o similar calidad. | |
| 2.9 Alistado de pisos e= 0.04 m,<br>en mortero 1:3 | |

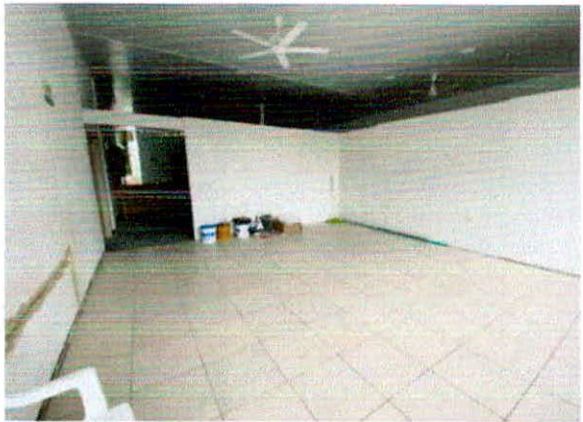
| 2.10 Enchape de piso en cerámica antideslizante 45 x 45 | |

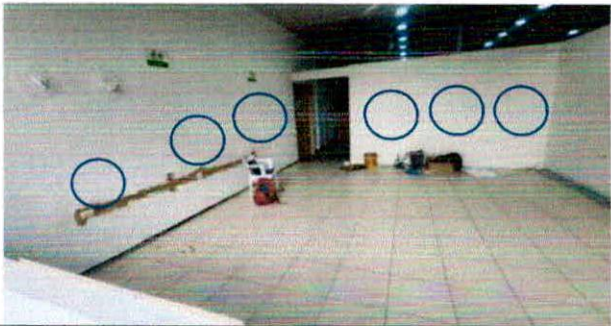
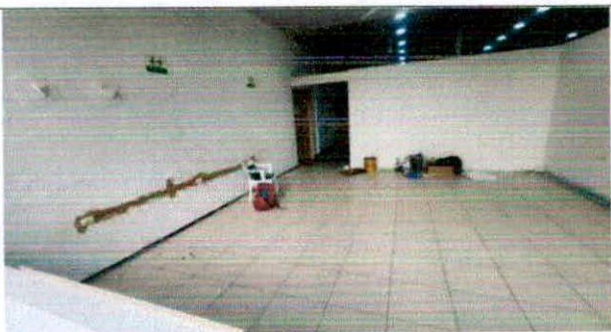
| 2.12 Salida para tomacorriente doble con polo a tierra. Incluye: tubo PVC tipo pesado 1/2", cable de cobre aislado, caja plástica 5800 o 2400, terminales de derivación, no incluye aparato | |
| 2.13 Tomacorriente doble, polo a tierra, 15 A, 125 V, NEMA 5-15R grado comercial. Suministro e instalación | |

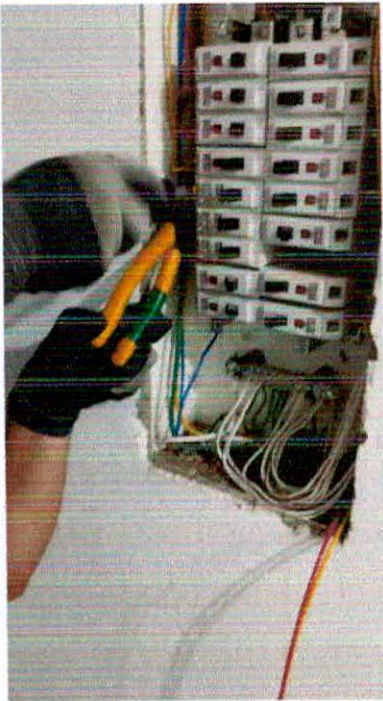
| <p>2.14 Breaker tipo riel 1x20A, 10 kA. Suministro e instalación</p> | |

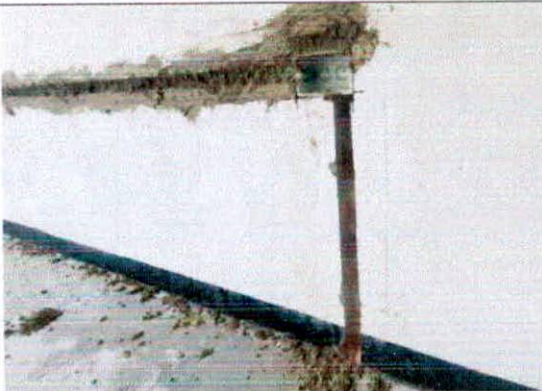
| <p>2.15 Regata en muro, mampostería tipo ladrillo o bloque para tuberías diámetros menores a 1". (Incluye corte y retiro)</p> | |

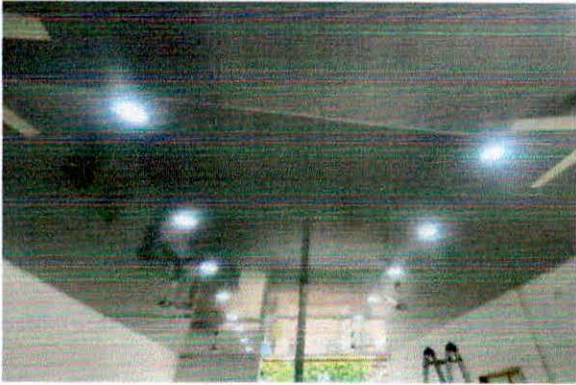
| 2.16 Luminaria led aplique 18W, 110 V. Suministro e instalacion | |

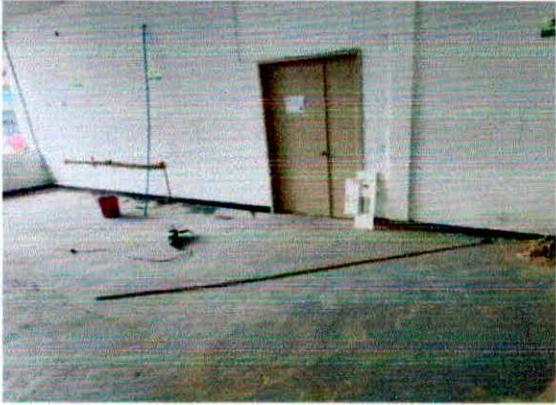
| 2.18 Corte en concreto | |

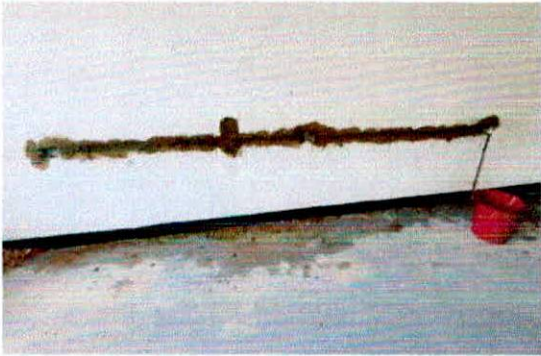
| 2.19 Resane en mortero 1:4 A = 0.10, E = 1.5 cm | |

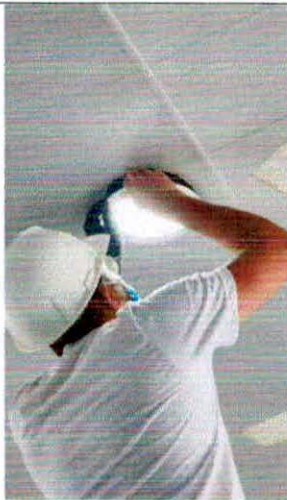
| 2.20 Desmonte flanche metalico | |
| 2.21 Desmonte y traslado a bodega de luminaria | |

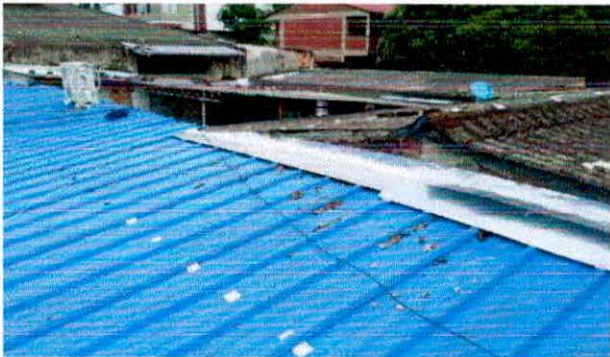
| 2.22 Flanche lámina galvanizada cal. 22 A=0.30 m incluye regata con pulidora, remate en mortero imp. 1:4. | |

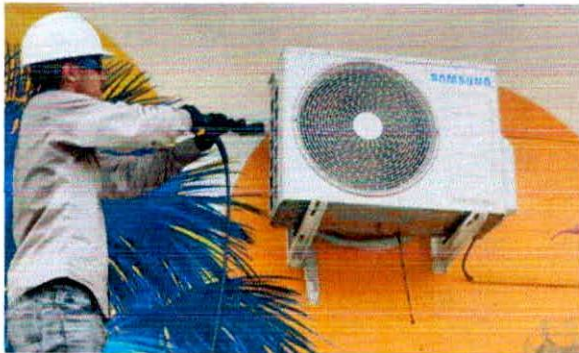
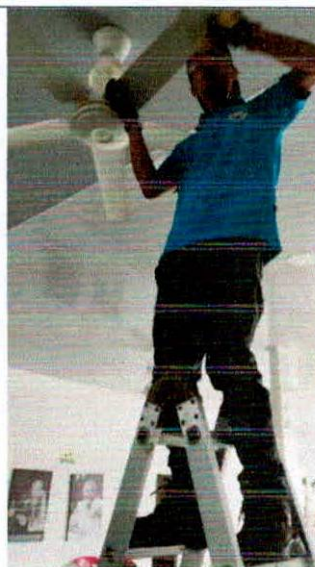
| 3.1 Mantenimiento, limpieza y recarga de gas de Aire Acondicionado existente | |
| 3.2 Mantenimiento, limpieza de ventilador de techo existente | |
